**INFORME FINAL
ACCIDENTE DE AVIACIÓN
Nº 1851CG**

Aeronave : HELICÓPTERO, AIRBUS
HELICOPTERS, MODELO
AS 350 B3.

Lugar : SECTOR BARRACO, COMUNA DE
COCHAMÓ, REGIÓN DE LOS
LAGOS.

Fecha : 27 de febrero de 2018.

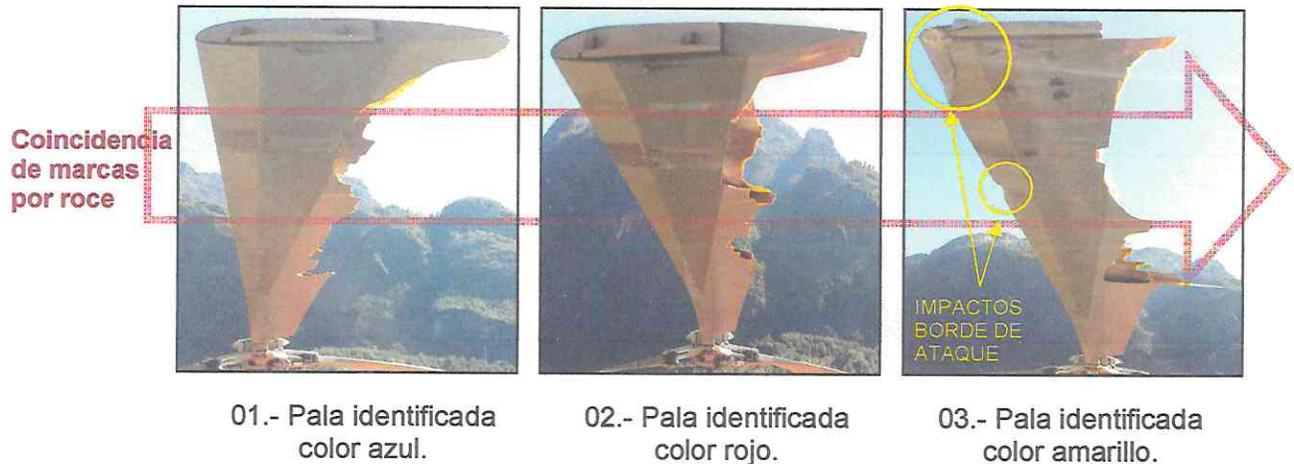
Fotografía 01, 02 y 03 (Daños en las palas del rotor principal).

- 1.6.7.6. Al inspeccionar exteriormente la aeronave, se observó que las tres palas del rotor principal tenían pérdida de material en los bordes de fuga, hacia la punta, con marcas de roce en sus recubrimientos inferiores (intradós), que iban desde el borde de ataque al borde de fuga. Observando que estas huellas, pasaban en las tres palas a aproximadamente 22 cm, desde las puntas de pala, coincidiendo en las tres palas.

- 1.6.7.7. La pala identificada con el color amarillo, presentaba impactos en el borde de ataque, destacando un impacto que se encontraba a 36 cm desde la punta de la pala, y otra deformación en su punta de pala.

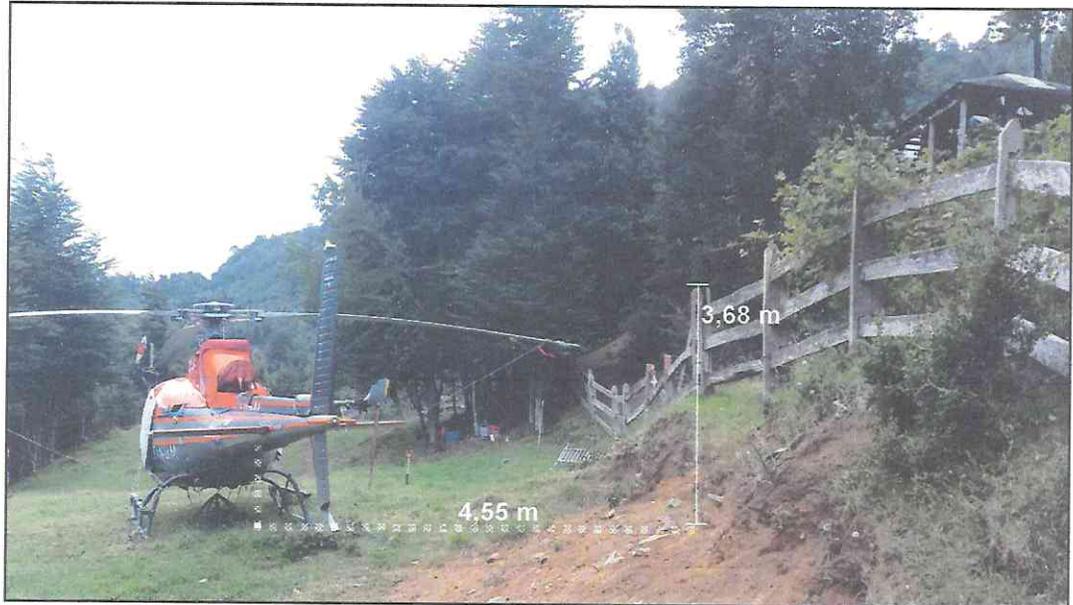
Fotografía 04.

- 1.6.7.8. En el rotor de cola se observó que el indicador de impacto de una de sus dos palas, estaba doblado, verificando que el eje de transmisión al rotor de cola, se encontraba sin trabamientos ni observaciones.
- 1.6.7.9. No se observaron otros daños o marcas en la aeronave, que se puedan atribuir al suceso investigado
- 1.6.7.10. Se observó que el cerco de madera ubicado sobre el desnivel, sobrepasaba los 3 metros de altura, respecto de la superficie en la que se encontraba posada la aeronave.
- 1.6.7.11. El cerco ante mencionado presentaba daños por impactos y pérdida de madera en dos de sus postes verticales. La dirección de los impactos eran de Norte a Sur, concordantes con el sentido de giro del rotor principal.

- 1.6.7.12. Los travesaños sostenidos por el poste de madera impactado, ubicado más al Sur, cayeron a consecuencia de los daños, presentando huellas de impacto en su cara superior.
- 1.6.7.13. En la posición final de la aeronave, el rotor principal quedó a una distancia de 1,1 metros de separación del cerco y el cono de cola quedó a 4 metros.

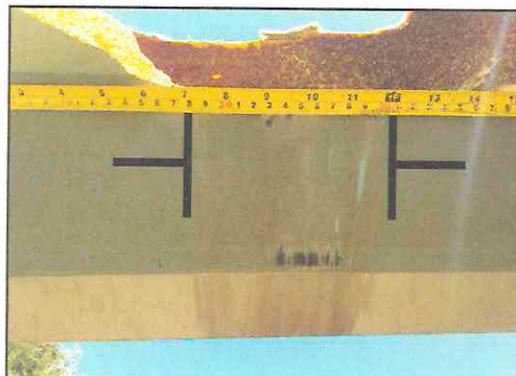
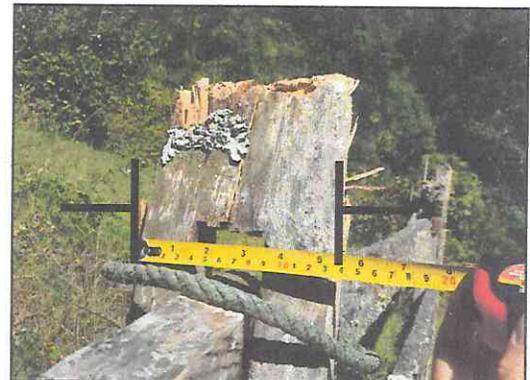
Fotografía 05 y 06 (Correspondencia de las huellas y daños).

- 1.6.7.14. Sobre el terreno se observaron marcas de contacto y arrastre del esquí derecho del tren de aterrizaje de la aeronave, hacia adelante y a la izquierda. El esquí izquierdo presentaba un arrastre hacia la izquierda de 55 cm.
- 1.6.7.15. Se observó que los daños y pérdida de material de las 3 palas del rotor principal, correspondían con las dimensiones y daños observados en los postes del cerco de madera, de aproximadamente 13 cm.

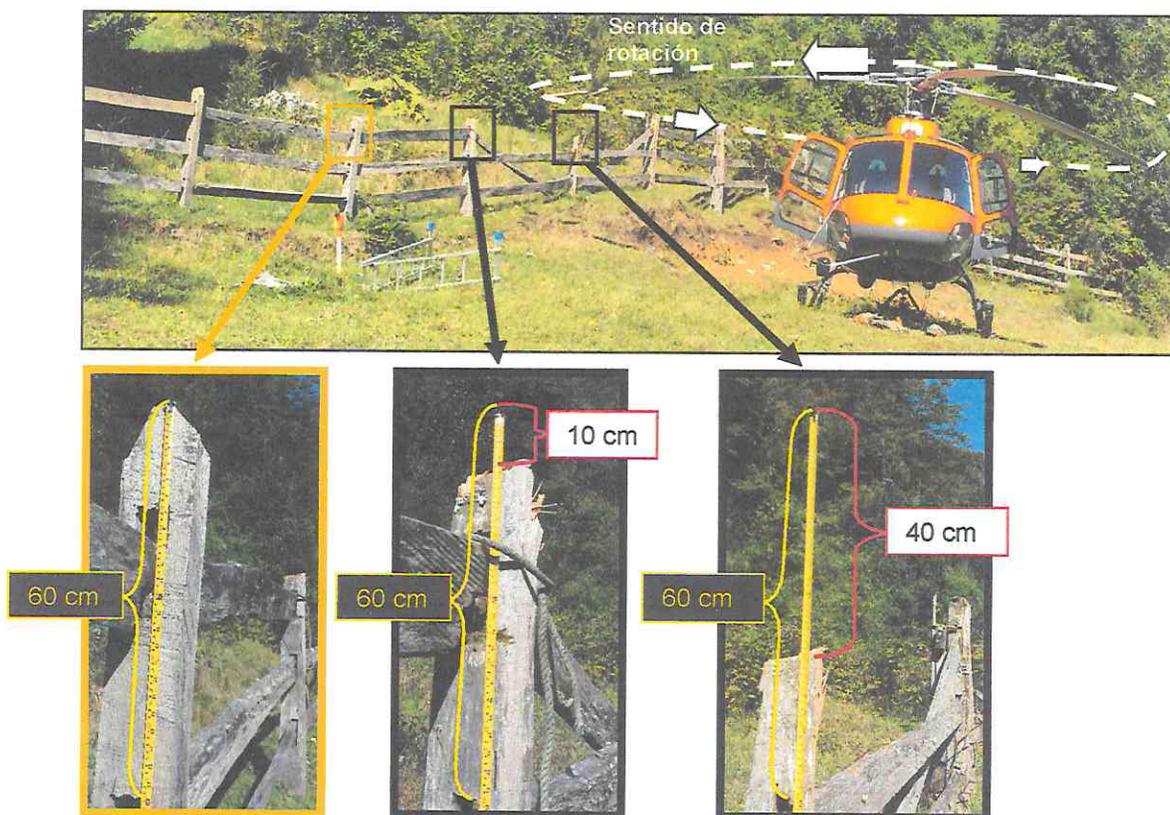
Fotografía 07.

1.6.7.17. Se midieron los postes, observando que la pérdida de material correspondía a 10 cm y 40 cm de madera, respectivamente, conforme se grafica en la fotografía N° 07.

Dos postes del cerco de madera que se encontraba al costado de la aeronave, resultaron con pérdida de material y astillamiento, dispersando sus restos hacia el Sureste.

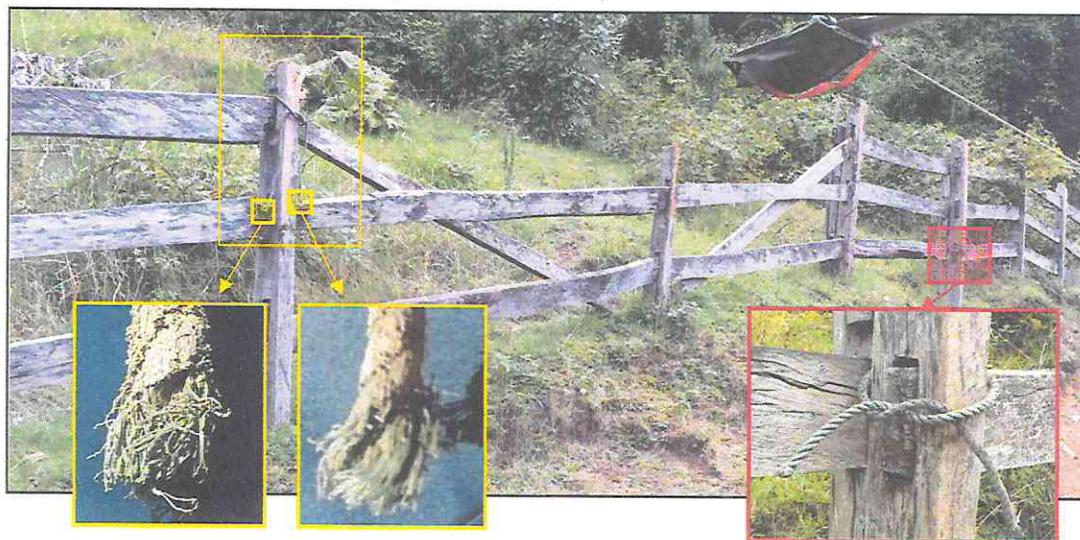
Fotografía 08 (Cuerdas en los postes del cerco)

1.6.7.18. El cerco tenía dos cuerdas amarradas con un nudo simple, en distintos postes. Dichas cuerdas eran de nylon color verde (desteñido), y presentaban evidencias antiguas de corte con elemento cortante, en sus respectivos extremos.

- 2.6. Conforme a la apreciación del piloto, respecto de que impactó la cuerda amarrada en el cerco, las inspecciones en el sitio del suceso, las características de la cuerda y el tipo de corte de sus extremos, el relato del testigo, las marcas en el intradós de las tres palas y los daños en el cerco, permiten descartar que la cuerda hubiese impactado contra el rotor principal.

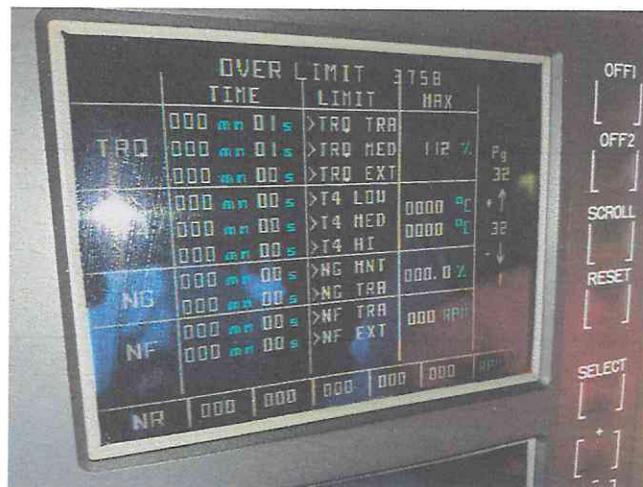
- 4.1.1.16. Al operar la pantalla de administración de los sistemas de la aeronave y del motor (conocida en inglés como Vehicle and Engine Management Display, VEMD) permitió establecer que el último vuelo fue registrado por el número 3758. La página de reportes de vuelo indicaba una detección de sobre límite (OVER LIMIT DETECTED). Al ser operado en modo mantenimiento, se verificó que el motor registraba un máximo de sobre torque del motor (TRQ) de 112% en un 1 segundo (ver fotografía n° 1).

Fotografía N° 1. Indicación de sobre torque en la página de mantenimiento del VEMD.

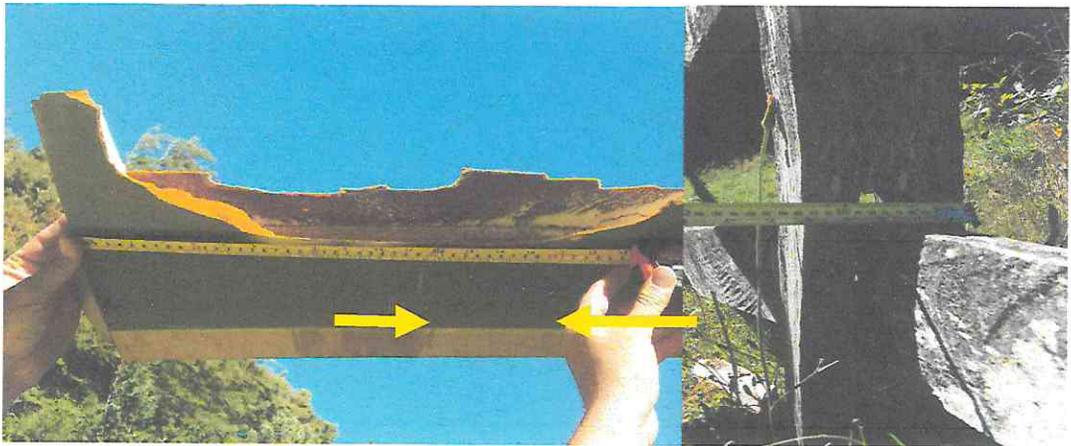
- 4.1.2.1. En los recubrimientos inferiores de las palas se observaron diversas marcas y desgastes en la pintura de un ancho que variaba entre los 13 y 15 cms., similar al ancho de dos postes fracturados, de un ancho de 13 cms., encontrados adyacentes al helicóptero (ver Fotografías N° 2 y 3).

Fotografías N° 2 y 3. Medición de ancho de marcas y desgastes en recubrimiento inferior de pala y poste de cerca.

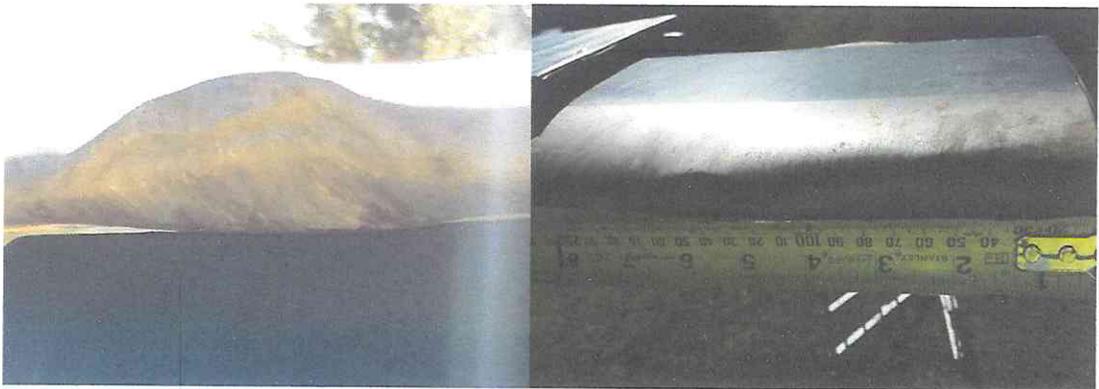
- 4.1.2.2. En la pala S/N 30206, identificada por la bandas de color amarillo, se observaron dos zonas con deformaciones en diagonal en el borde de ataque, provocadas por el impacto contra postes de madera de un cerco (ver fotografías N° 4, 5, 6 y 7). Ambos ubicados en el último tercio de la punta de la pala.

Fotografías Nros° 4 y 5. Daños en la protección metálica del borde de ataque de la pala

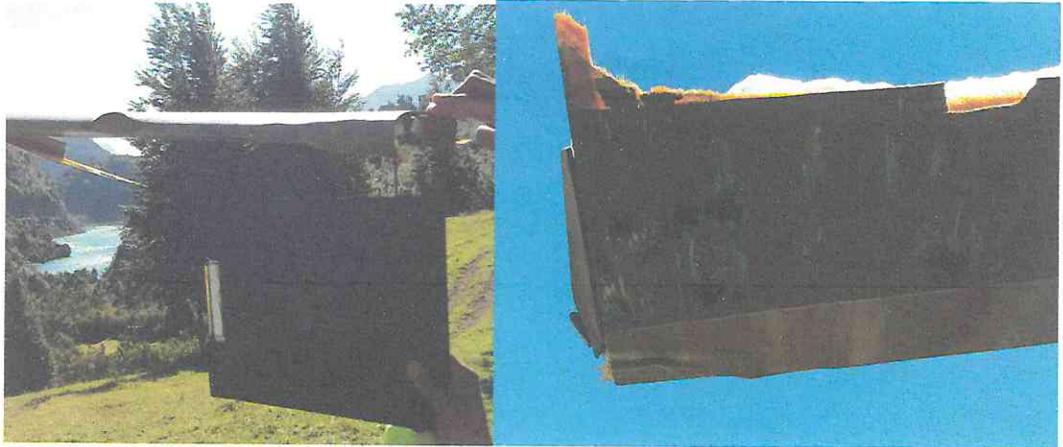
Fotografías Nros° 6 y 7. Vistas de daños en la punta de la pala.

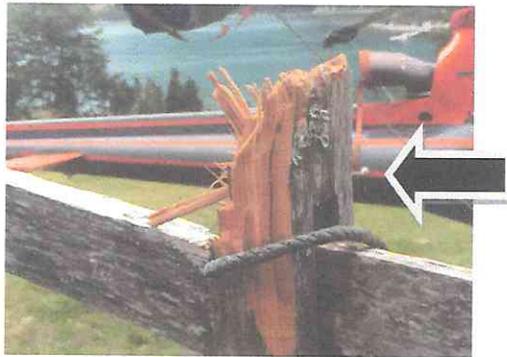
- 4.1.2.3. La dirección de las fracturas en los postes de la cerca, eran concordantes con la dirección de giro de las palas del rotor principal o giro horario (ver fotografía n° 8) .

Fotografía N° 8. Muestra dirección de la fractura en una de los postes de la cerca, concordante con el sentido de giro de las palas del rotor principal.

- 8.4. Los diversos daños encontrados en las palas del rotor principal son concordantes con el impactó contra los postes de la cerca, ubicados adyacentemente a la zona de aterrizaje del helicóptero, los cuales tenían fracturas en la dirección de giro de las palas del rotor principal (horarias)
