**INFORME FINAL  
INCIDENTE DE AVIACIÓN  
Nº 1870AB**

Aeronave : Avión Marca CESSNA, modelo  
150A.

Lugar : PREDIO AGRÍCOLA 450  
METROS AL NORTE DE  
AERÓDROMO CURACAVÍ (SCCV),  
PROVINCIA DE MELIPILLA,  
REGIÓN METROPOLITANA.

Fecha : 22 DE JULIO DE 2018.

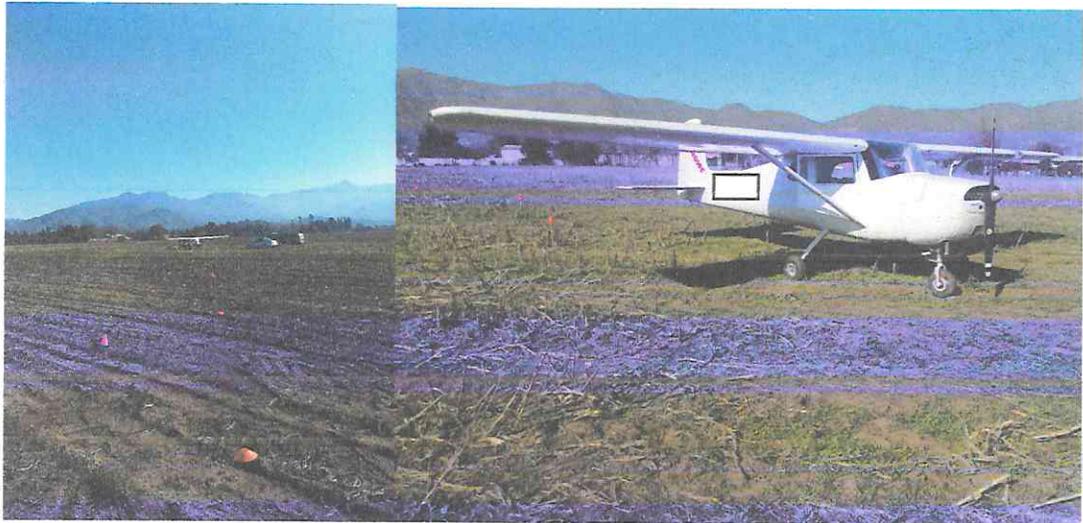
- 1.1.5. A consecuencia de lo anterior, el instructor tomó el control del avión, orientándolo directamente hacia un predio cercano, a 457 metros al norte del aeródromo.
- 1.1.6. Durante el aterrizaje forzoso, la tripulación no sufrió lesiones y la aeronave quedó sin daños.

- 1.6.6.1. La aeronave se encontraba aterrizada en un predio agrícola, ubicado a 457 metros al norte del eje de la pista del Aeródromo de Curacaví.
  - 1.6.6.2. En el predio, se observaron huellas dejadas por el desplazamiento del tren de aterrizaje, por una distancia de 140 metros, desde donde tocó ruedas la aeronave hasta su detención.
