## **INFORME FINAL ACCIDENTE DE AVIACIÓN Nº 1873WS**

**Aeronave : AVIÓN CESSNA, MODELO U206G.**

**Lugar : 5 MILLAS NÁUTICAS AL SUROESTE  
DEL AERÓDROMO DE LA  
INDEPENDENCIA (SCRG), REGIÓN  
DEL LIBERTADOR GENERAL  
BERNARDO O'HIGGINS.**

**Fecha : 10 DE AGOSTO DE 2018.**

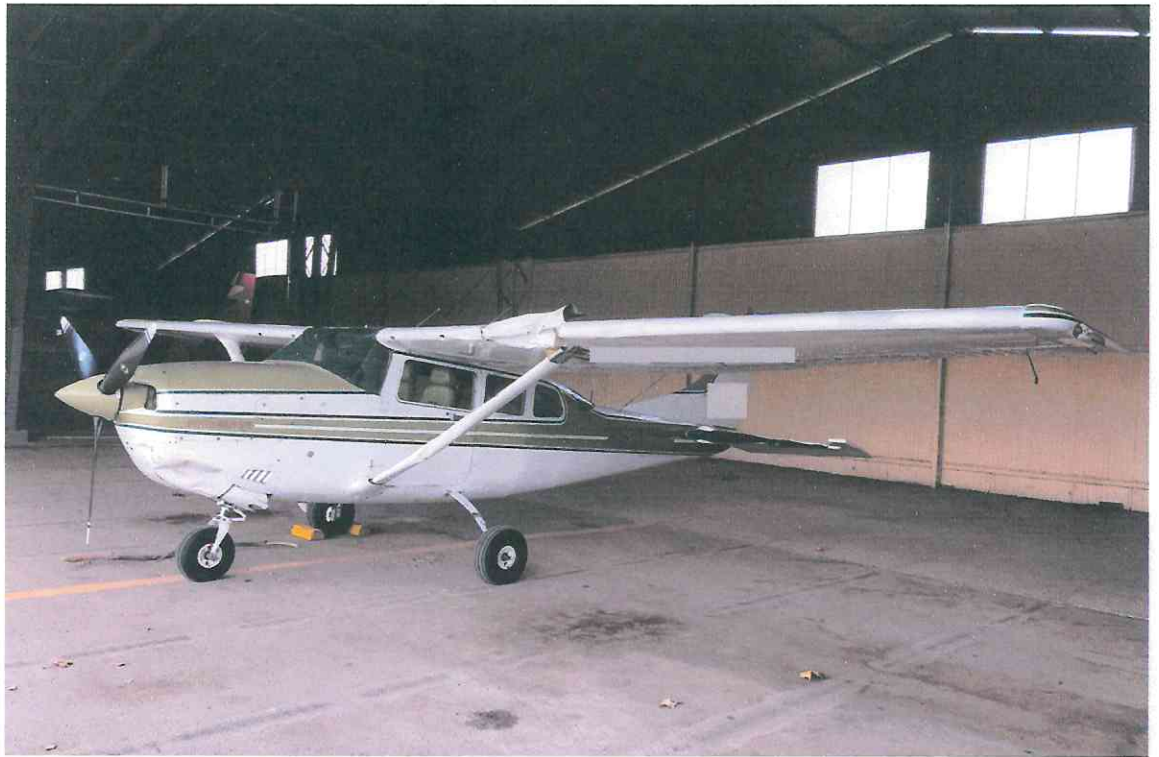
- 1.6.6.1.1. La aeronave se encontraba estacionada en el interior de un hangar ubicado en el Aeródromo De La Independencia (SCRG), y presentaba evidencia de daños en el fuselaje, empenaje, alas y tren de aterrizaje.

**Imagen 1. Vista general de la aeronave en el interior del hangar.**

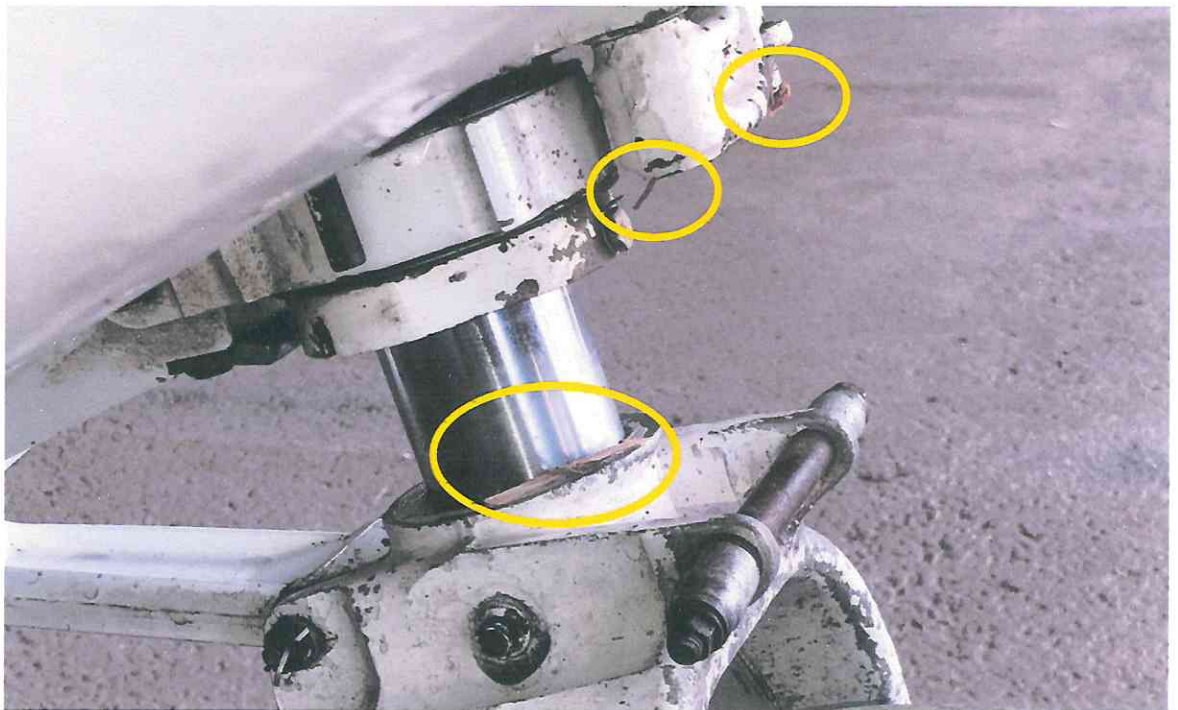
1.6.6.1.2. Todos los daños observados eran concordantes con elementos contundentes, y en diferentes partes de la estructura se encontraron restos de madera de eucalipto.

**Imagen 2. Restos de madera encontrados en el tren de aterrizaje de nariz.**

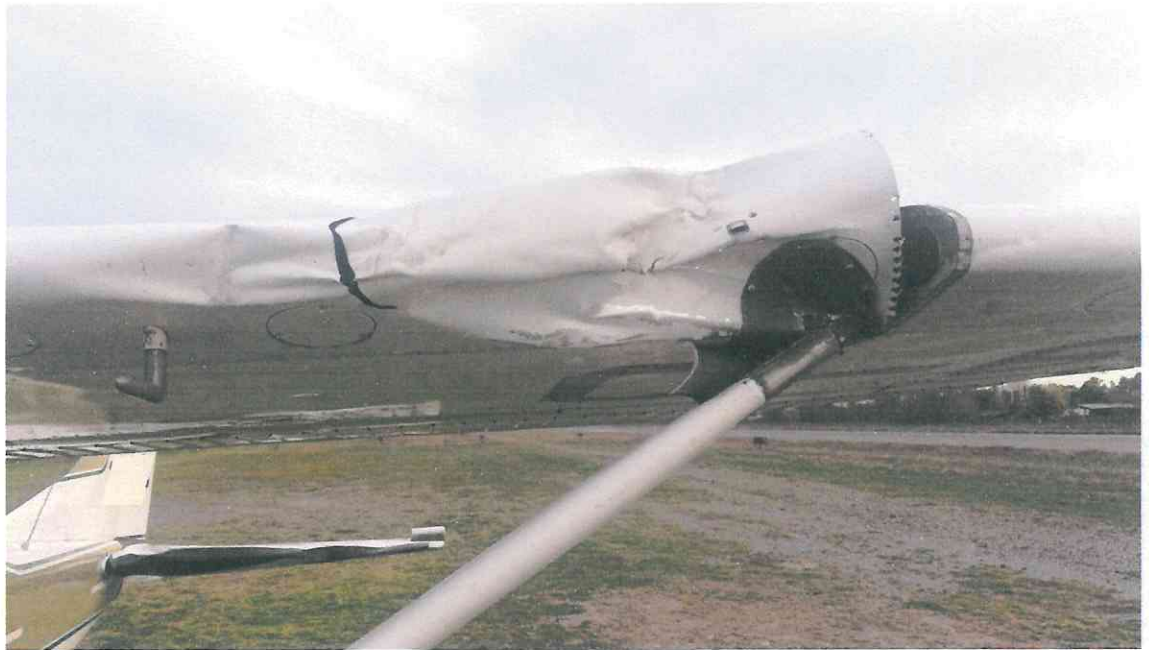
- 1.6.6.1.3. En el ala izquierda, el tubo pitot estaba parcialmente obstruido por astillas. Los daños en el borde de ataque, en la zona del mecanismo de alarma de pérdida (stall), ocasionaban que esta permaneciera activada al encontrarse la aeronave con energía.

**Imagen 3. Acercamiento de la zona del tubo pitot y sistema de alarma de pérdida.**

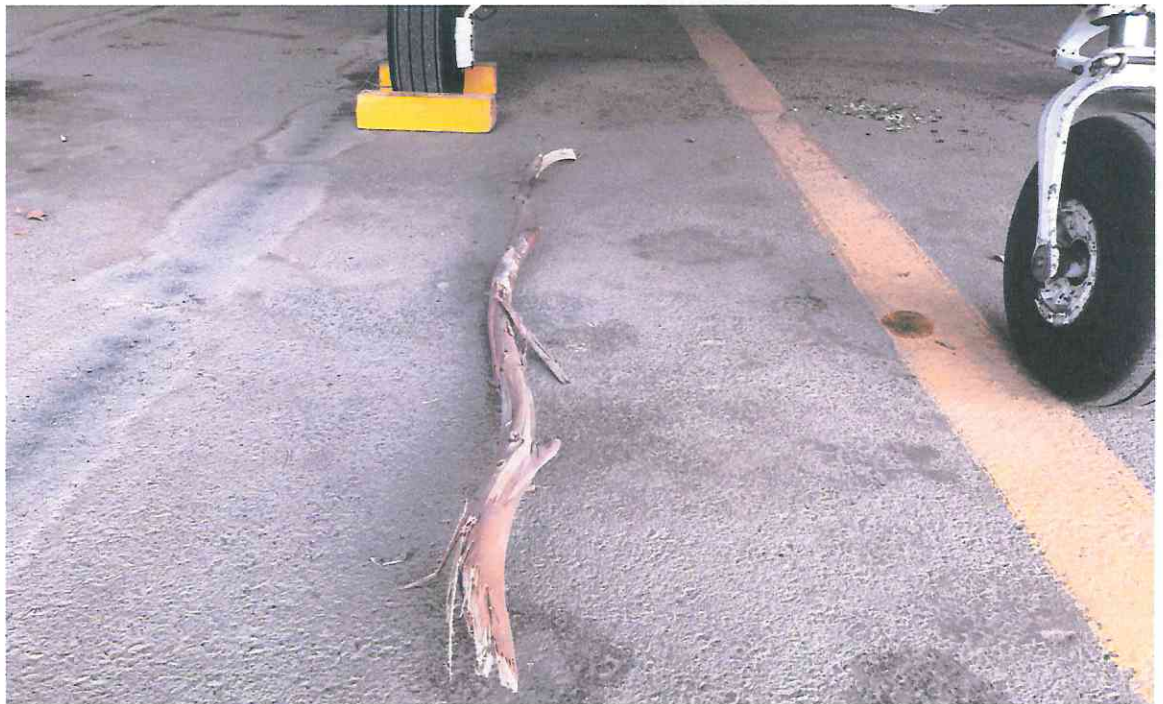
- 1.6.6.1.4. Al costado de la aeronave, permanecía el trozo de una rama de eucalipto de aproximadamente 1,8 metros de longitud y 5 centímetros de diámetro.

**Imagen 3. Rama de eucalipto encontrada junto a la aeronave.**

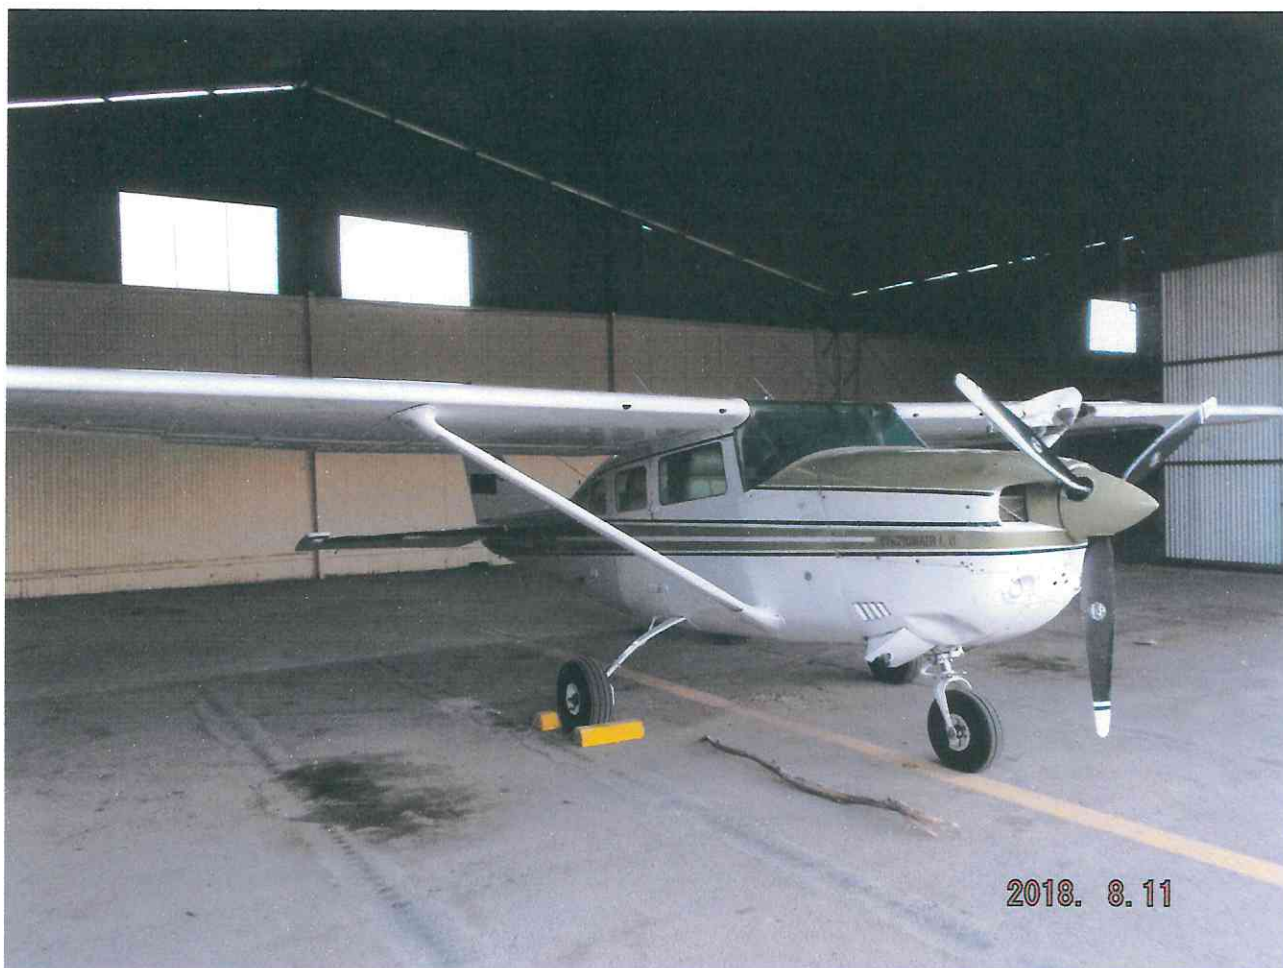
**FOTOGRAFÍA N° 1.** Muestra la aeronave en toda su estructura, con el daño descrito en este informe técnico.

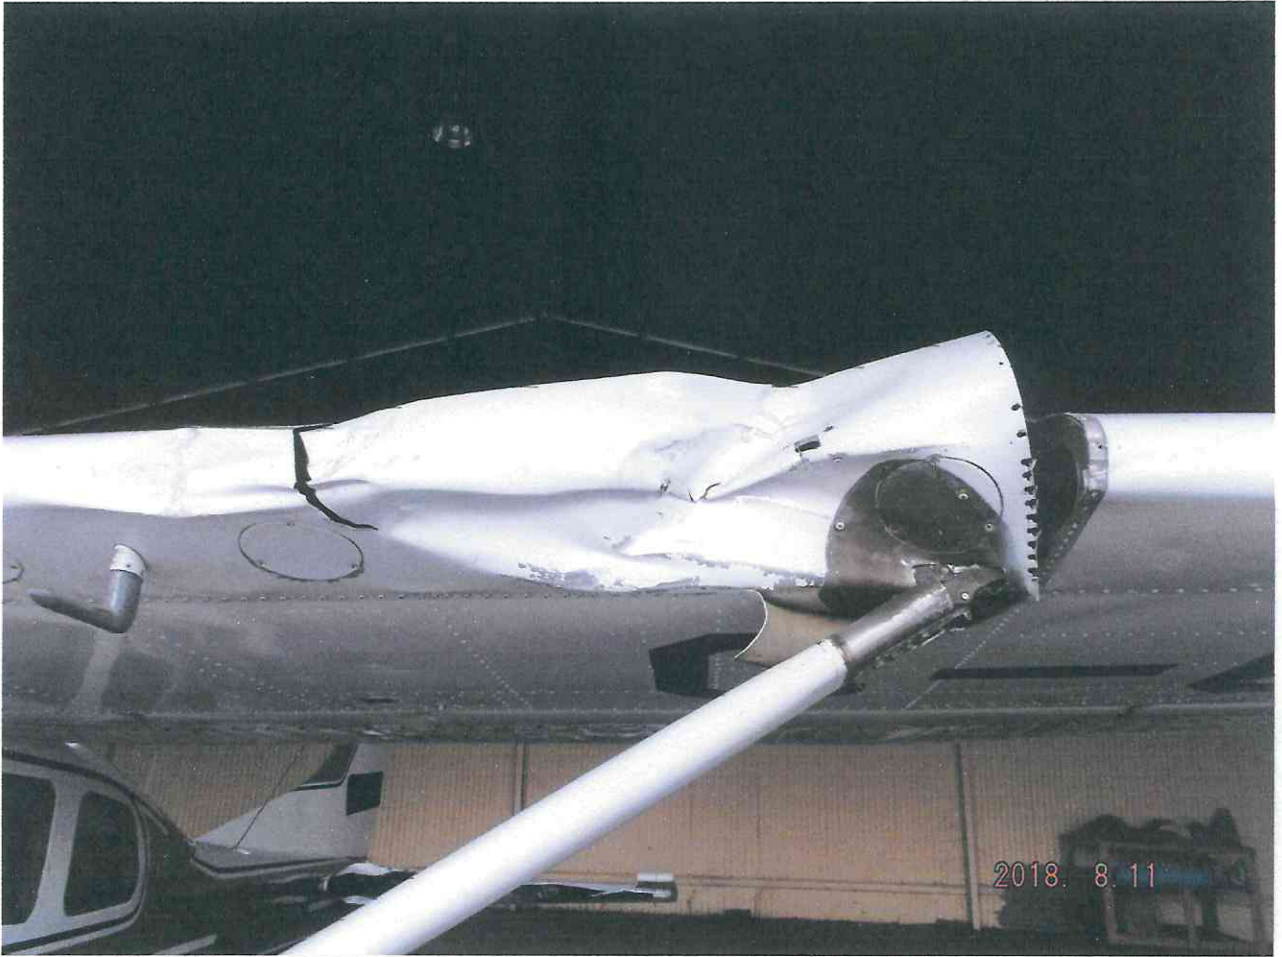
- 3.1. Fuselaje: Con su parte ventral delantera, con abolladuras y raspaduras.
- 3.2. Alas: Izquierda, con Fracturas, deformaciones y desprendimiento en el borde de ataque parte central. Tubo estático pitot con partículas de madera (árbol) en su interior. Montante con deformación, carenado superior del montante desprendido y carenado inferior con fracturas. Flap izquierdo con abolladuras en su borde de ataque parte inferior. Derecha, con marcas de golpes en el borde de ataque. Montante con marcas de golpes y carenado inferior con fractura.

FOTOGRAFÍA N° 2. Muestra el daño en el ala izquierda, descrito en este informe.

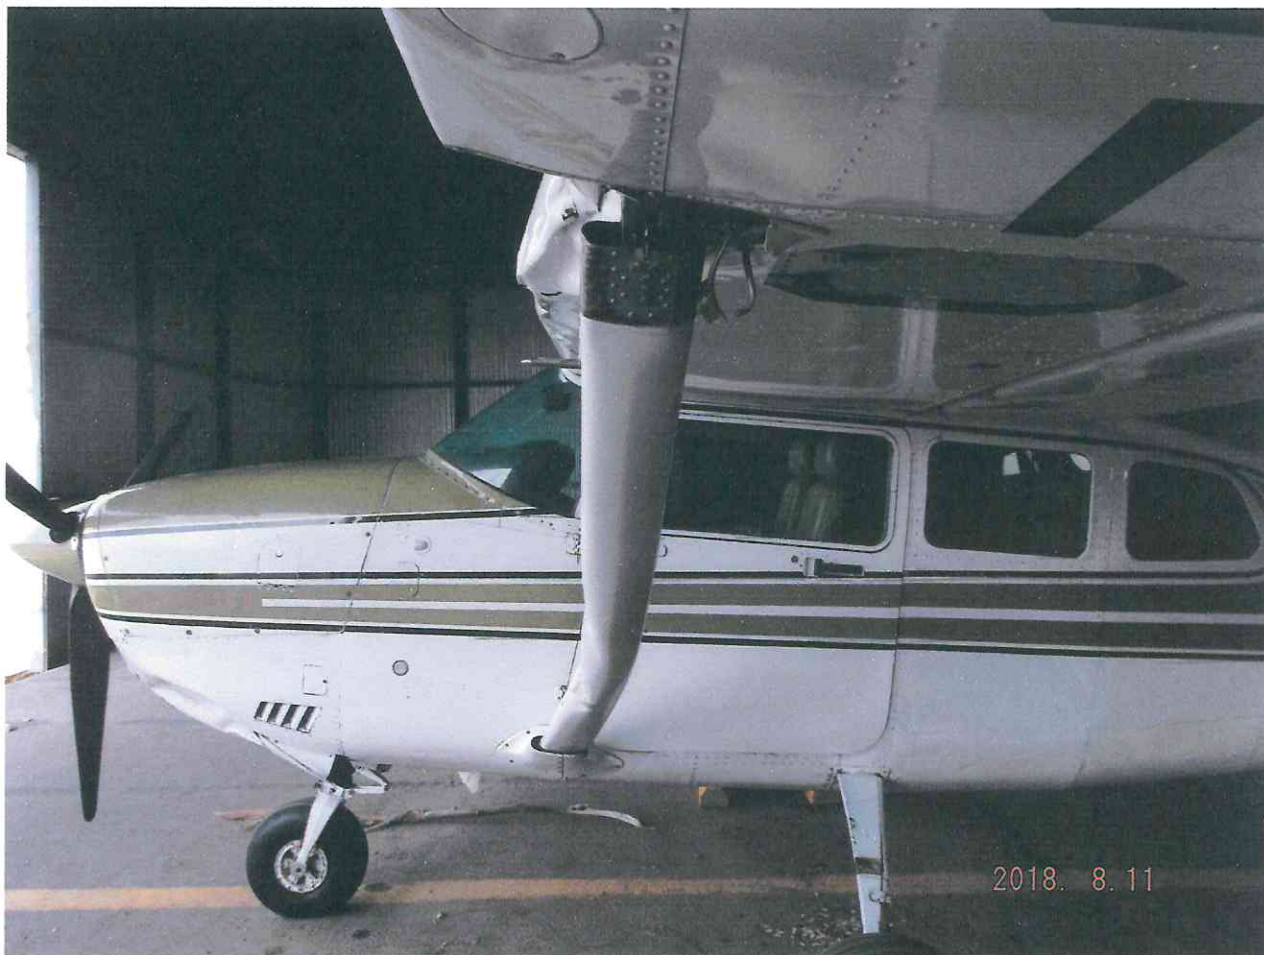
FOTOGRAFÍA N° 3. Muestra el daño en el montante del ala izquierda.

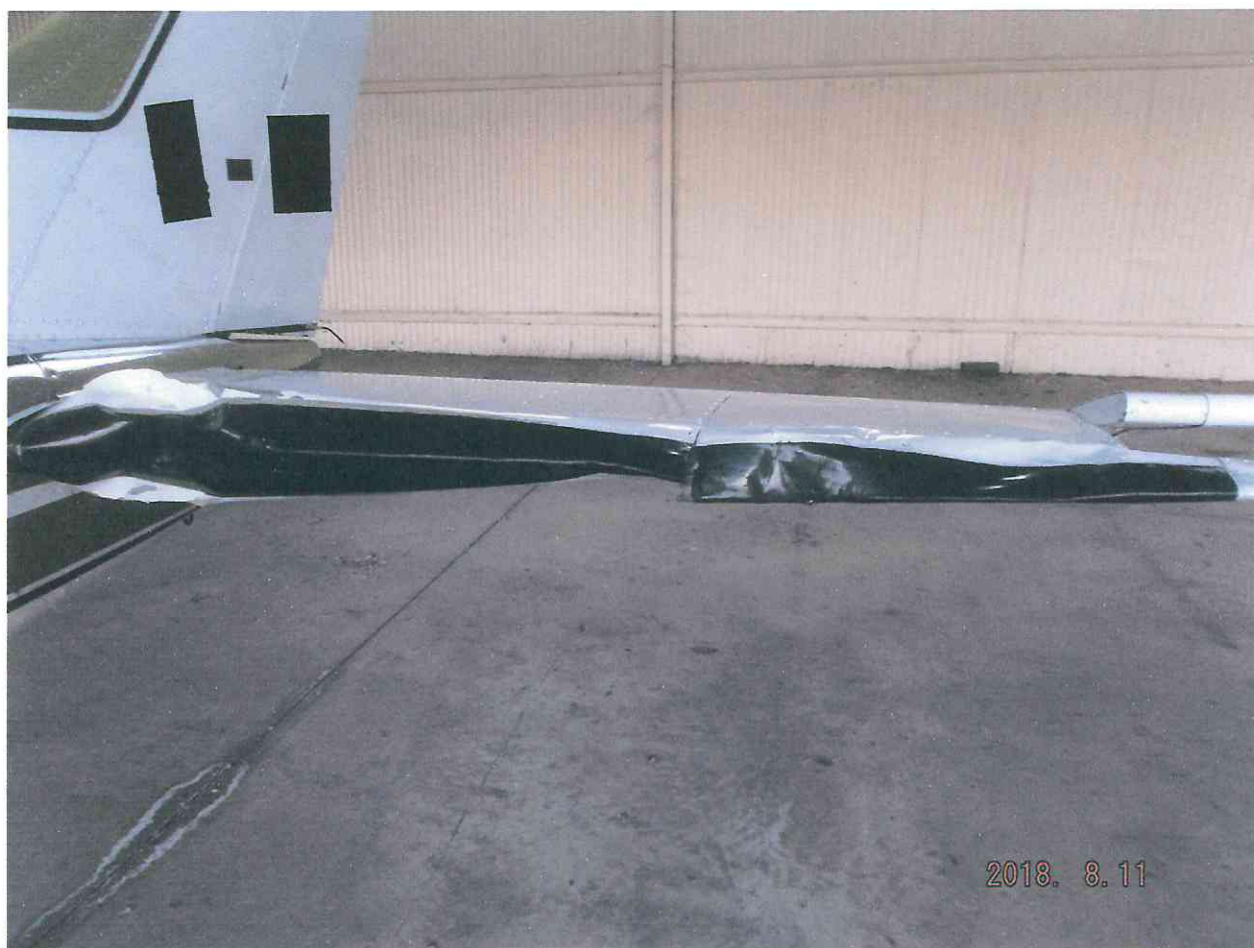
- 3.3. Empenaje: Estabilizador horizontal, con múltiples deformaciones y rasgadura en su borde de ataque en ambos lados.
- 3.4. Tren de aterrizaje: De nariz, con fractura y pérdida de material en la masa de la rueda. Principal izquierdo, con desprendimiento y pérdida de la pisadera.

FOTOGRAFÍA N° 4. Muestra el daño en el borde de ataque del estabilizador horizontal izquierdo, esto se repite al lado derecho.

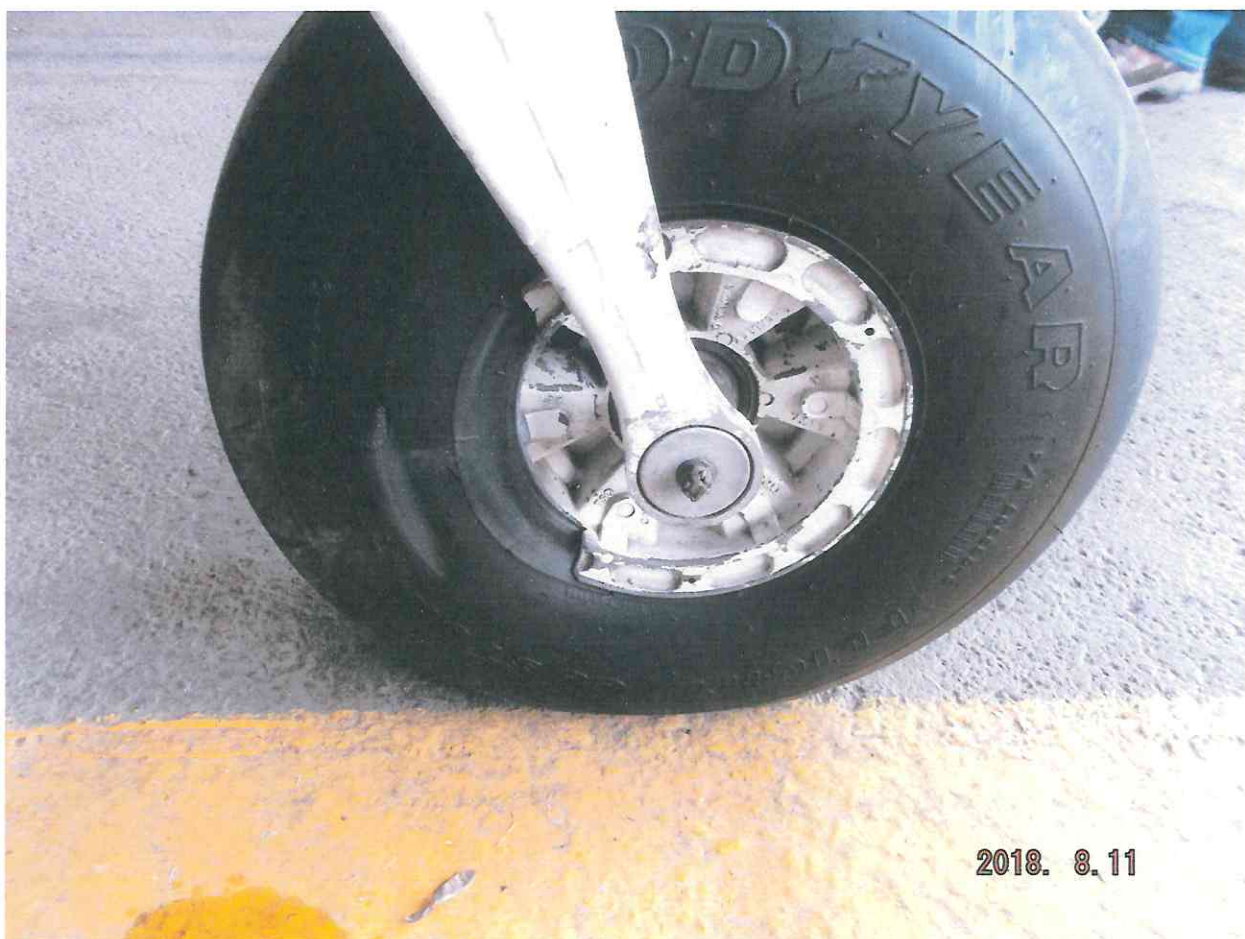
FOTOGRAFÍA N° 5. Muestra el daño en la masa de la rueda del tren de nariz.
