DIRECCIÓN GENERAL DE AERONÁUTICA CIVIL
DEPARTAMENTO PREVENCIÓN DE ACCIDENTES

**INFORME FINAL
ACCIDENTE DE AVIACIÓN
Nº 1875WS**

Aeronave : AVIÓN CESSNA, MODELO 172G.

Lugar : AERÓDROMO PICHILEMU (SCPM),
COMUNA DE PICHILEMU, REGIÓN
DEL LIBERTADOR GENERAL
BERNARDO O'HIGGINS.

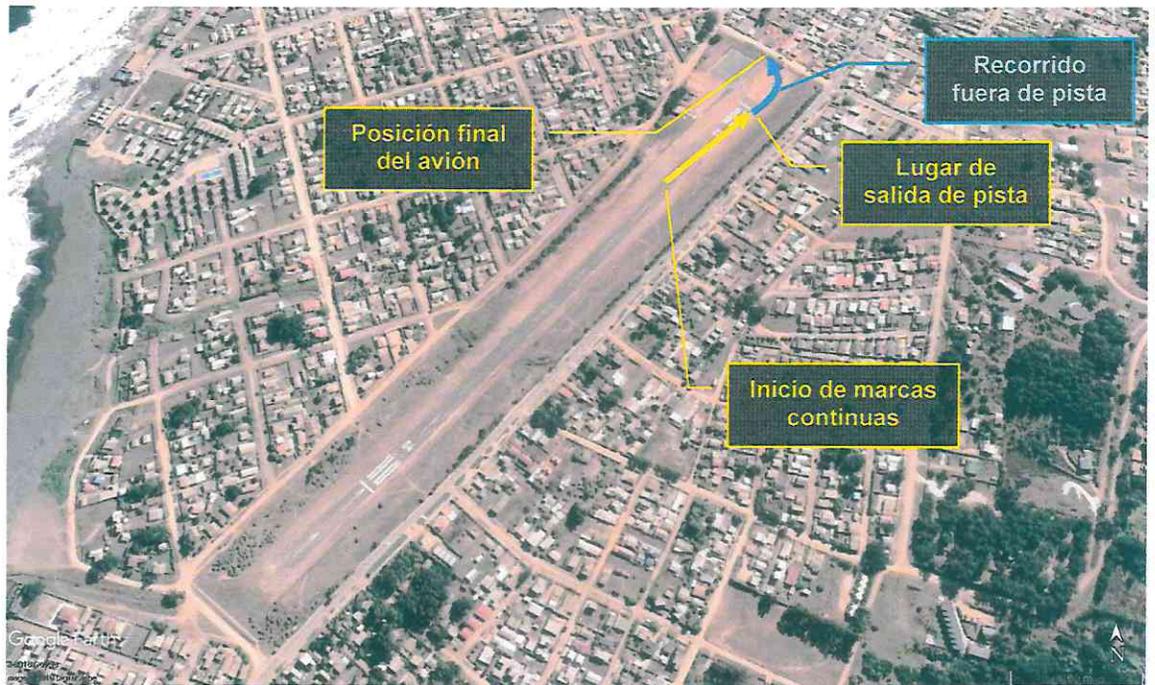
- 1.6.6.1.1. La aeronave se encontraba en su posición final, impactada contra el cerco norte del aeródromo Pichilemu y contra un apilamiento de troncos existentes inmediatamente al exterior del aeródromo.
 - 1.6.6.1.2. 154 metros antes del final de la pista 04, se encontraron marcas continuas, correspondientes al desplazamiento y acción de frenado del tren de aterrizaje de la aeronave.
 - 1.6.6.1.3. Desde el costado derecho del final de pista 04, se encontraron marcas de derrape continuas hacia la izquierda, correspondientes a las tres ruedas del tren de aterrizaje de la aeronave, hasta su posición final, recorriendo un total de 91 metros fuera de la pista.
-

Figura 1. Vista general del aeródromo con indicación de la trayectoria hasta el punto de impacto, según las marcas observadas en la superficie.

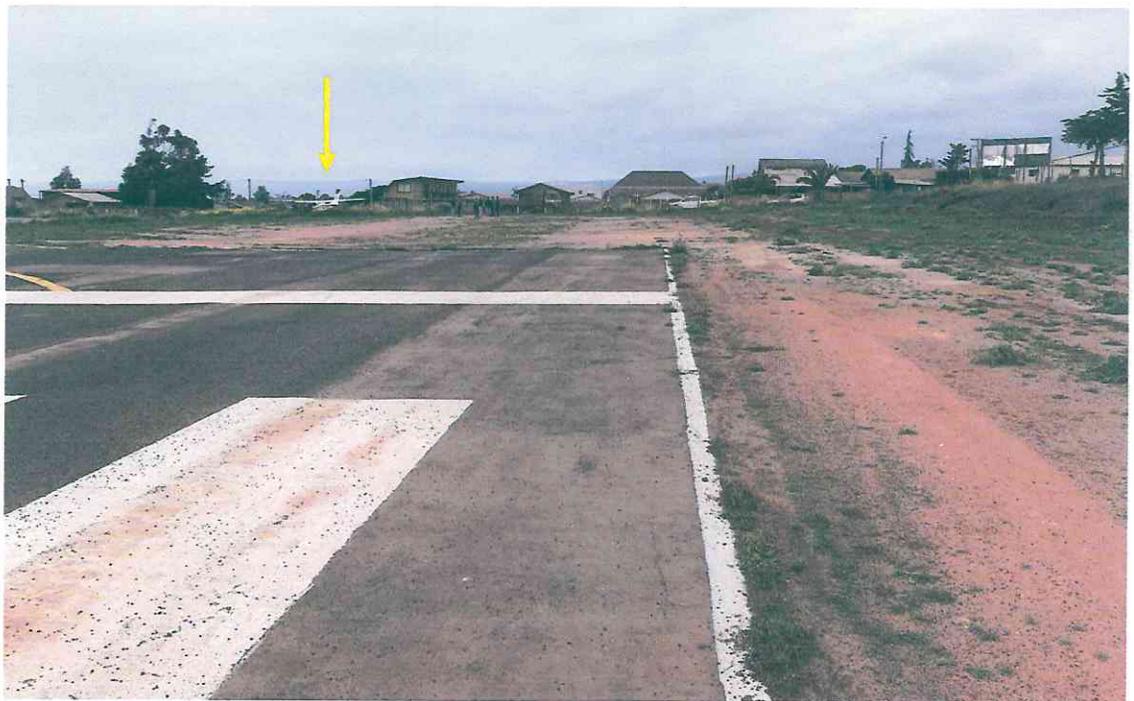
Figura 2. Vista de la aeronave en su posición final, desde la zona de salida de pista.

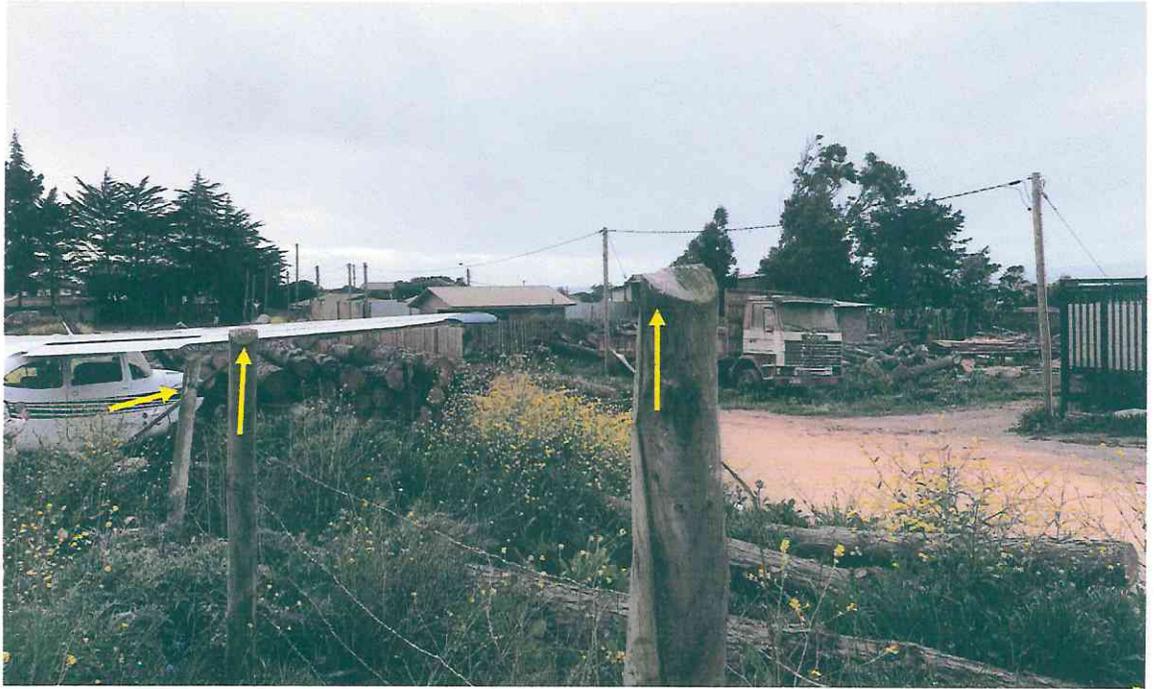
- 1.6.6.1.4. El ala derecha mostraba marcas de impacto contra postes de madera correspondientes al cerco perimetral del aeródromo. Otro de los postes se encontraba quebrado y caído, producto del impacto de la aeronave en su recorrido.

Figura 3. Marcas de impacto en los postes del cerco perimetral norte del aeródromo Pichilemu

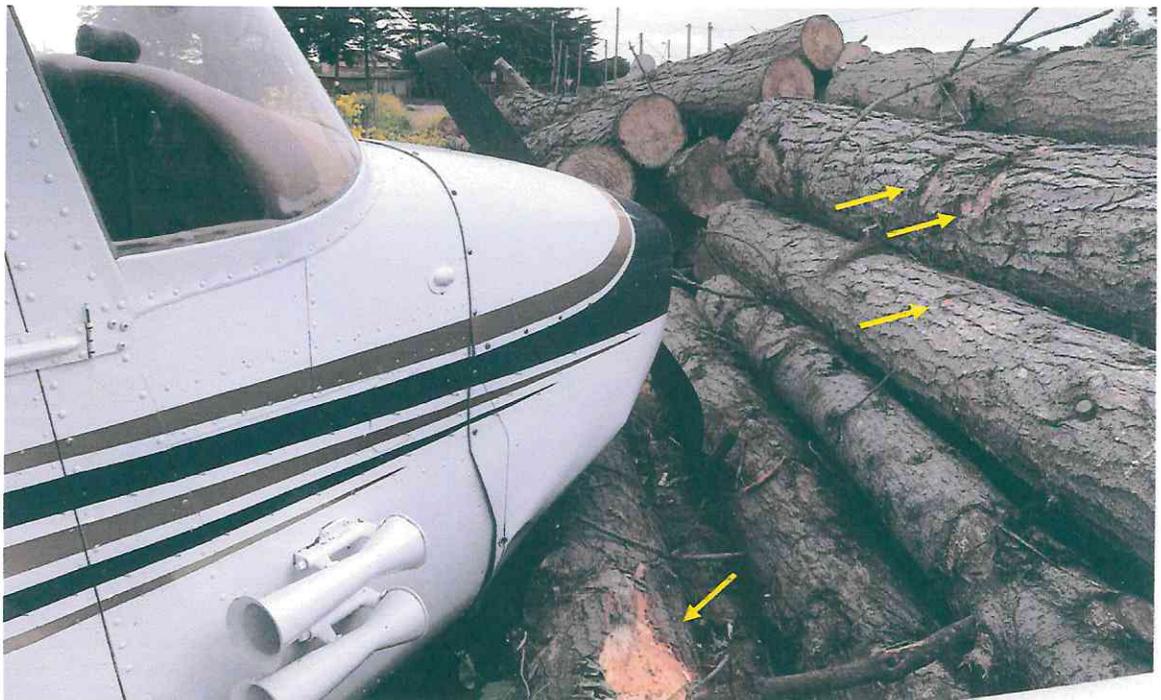
- 1.6.6.1.5. La hélice del avión presentaba evidencia de impacto con bajas revoluciones, concordantes con las marcas halladas en los troncos ubicados en la zona de impacto.
- 1.6.6.1.6. El fuselaje de la aeronave y los carenados del tren de aterrizaje mostraban evidencia de impacto contra los troncos ubicados en la zona de impacto.

Figura 4. Marcas de impacto de la hélice en la ruma de troncos.

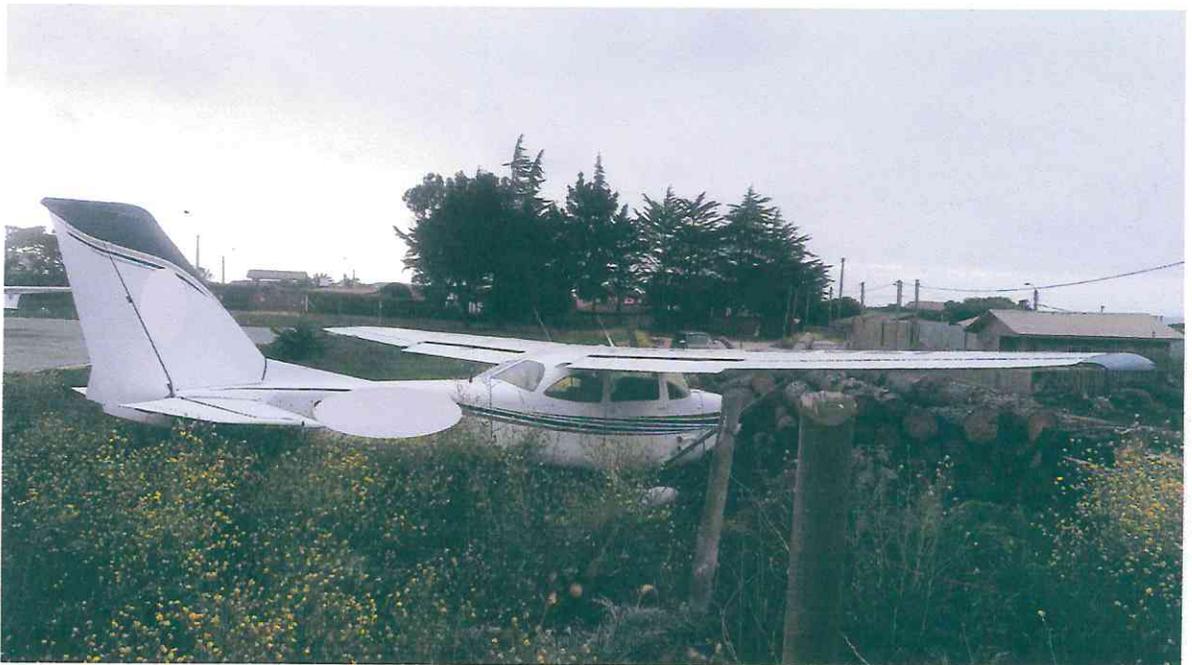
- 4.1. La aeronave fue encontrada al final de la pista, impactada contra el cerco perimetral del lado norte del aeródromo Pichilemu y contra un apilamiento de troncos existentes inmediatamente al exterior del aeródromo. (Ver fotografía N°1).

Fotografía N°1: Vista general de la aeronave en el cerco perimetral.

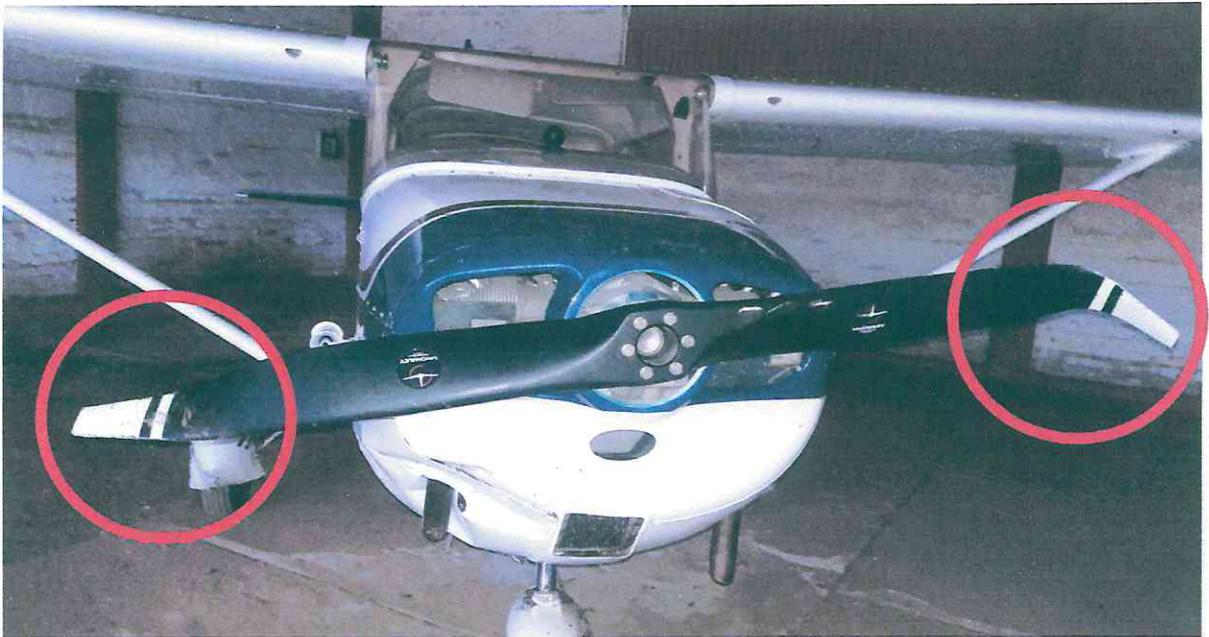
- 4.2. Las palas de la hélice mostraban daños evidentes del choque contra el cerco perimetral y el apilamiento de troncos, con bajas revoluciones. (Ver Fotografía N°2).

Fotografía N°2: Vista de los daños de la hélice.

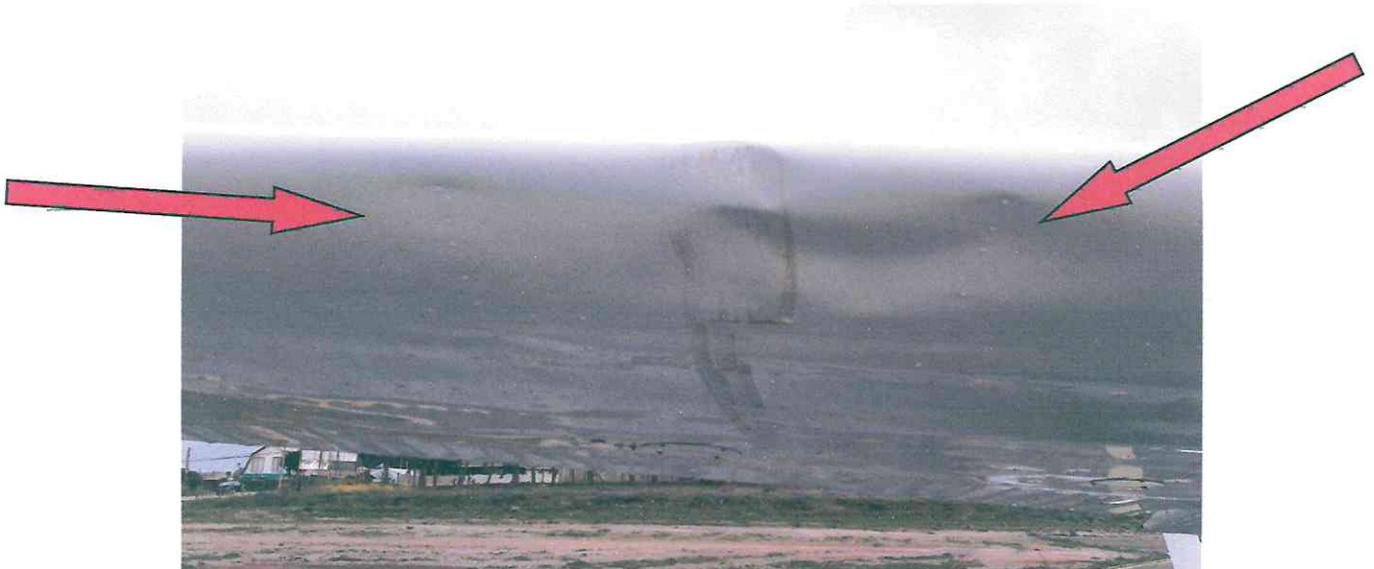
- 4.3. Se verificó la existencia de abolladuras verticales en el borde de ataque del ala izquierda, poco profundas, concordantes con la dinámica de impacto. (Ver fotografía N°3).

Fotografía N°3: Vista de la abolladura en el ala izquierda.

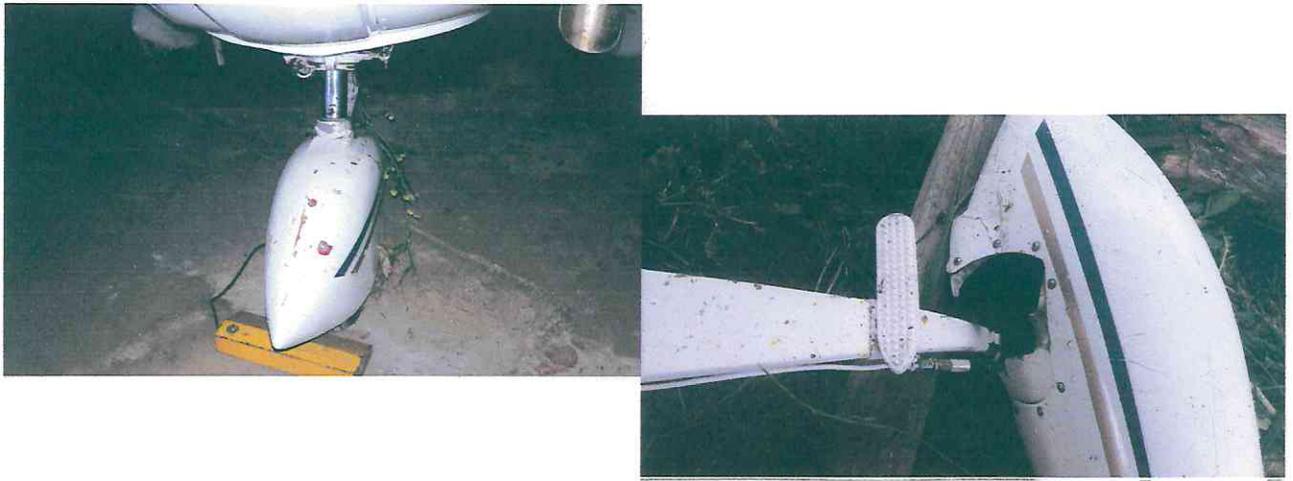
- 4.4. Los carenados de las ruedas del tren de aterrizaje principal derecho y de nariz, se rompieron por la dinámica de impacto. (Ver fotografía N°4).

Fotografía N°4: Vistas del daño a los carenados.

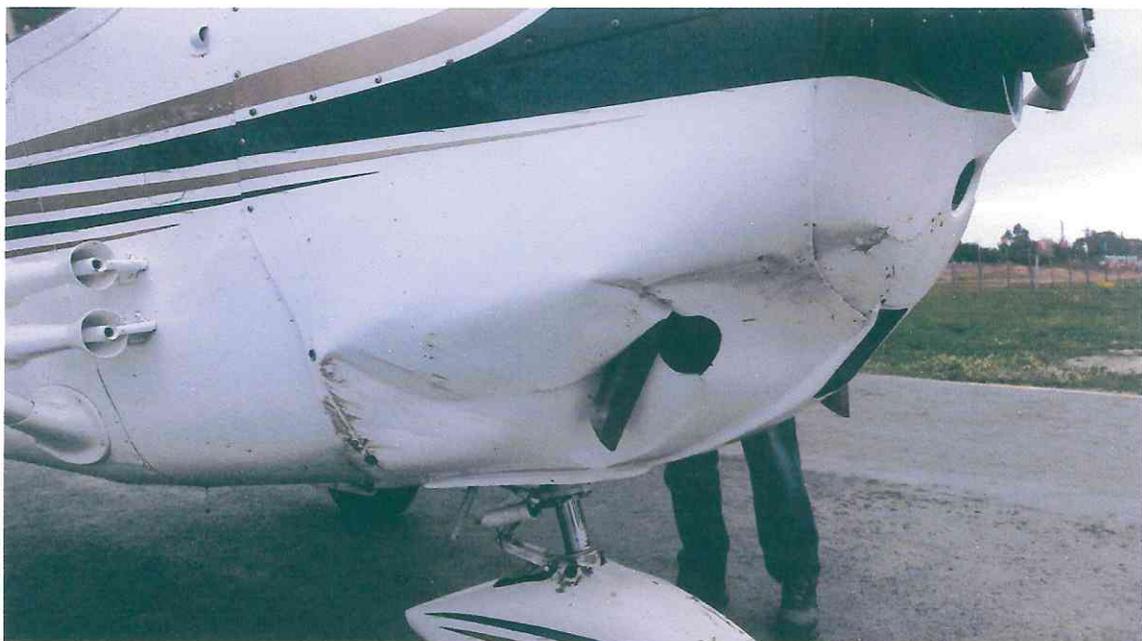
- 3.1. **Fuselaje:** Sección derecha bajo del motor abollada y deformada.
- 3.2. **Tren de Aterrizaje:** Carenados rotos.
- 3.3. **Alas:** Abolladura en la sección intermedia del ala derecha, desde el borde de ataque hacia el intradós.
- 3.4. **Motor:** Sujeto a inspección por golpe de la hélice.
- 3.5. **Hélice:** Con ambas puntas dobladas, una pala doblada hacia adelante y la otra hacia atrás.

Fotografía N°5: Vista del daño sección inferior izquierda del motor.
