## DIRECCIÓN GENERAL DE AERONÁUTICA CIVIL DEPARTAMENTO PREVENCIÓN DE ACCIDENTES

# INFORME FINAL ACCIDENTE DE AVIACIÓN Nº 1852SP

Aeronave : Avión Piper, PA-31T.

Fecha: 03 de marzo de 2018

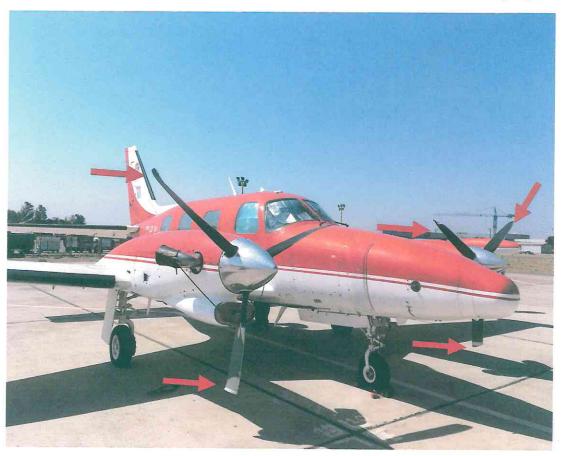
1.6.6.1. Se observó que la aeronave presentaba daños en ambas hélices.

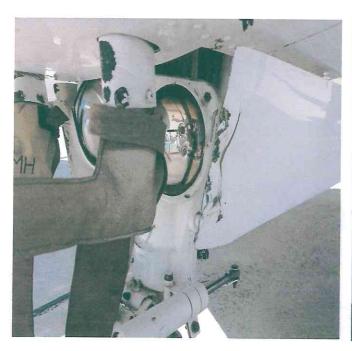
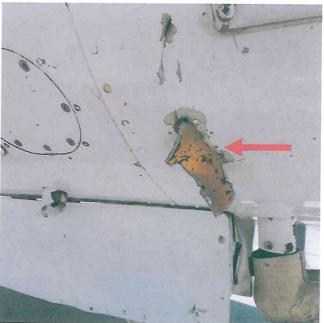
1.6.6.2. También se observaron daños en la zona del tren de nariz y el fuselaje por impacto de material desprendido de las luces (balizas) que indicaban el cierre de la calle de rodaje.

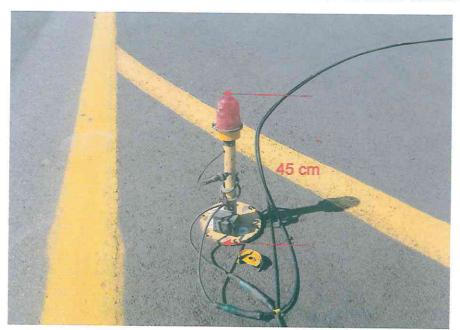
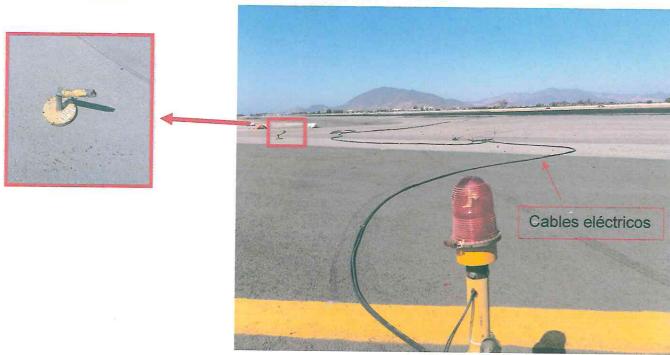
- 1.6.6.3. La distancia entre la punta de la hélice y la superficie o terreno es de 38,1 centímetros.
- **1.6.6.4.** Los neumáticos del tren principal y de nariz no presentaron observaciones
- 1.6.6.5. El sistema de dirección y frenos de la aeronave estaban sin observaciones.
- **1.6.6.6.** El parabrisas y ventanillas permitían una completa visibilidad y estaban sin observaciones.
- **1.6.6.7.** Los instrumentos al interior de la cabina no presentaron observaciones.
- 1.6.6.8. En la pista se observaron tres luces de pista cerrada, una de ella con daños.
- 1.6.6.9. Dichas luces (balizas) eran metálicas y tenían una altura de 45 centímetros.
- 1.6.6.10. Del mismo modo se observaron cables eléctricos también con daños.
