## **INFORME FINAL ACCIDENTE DE AVIACIÓN Nº 1863SP**

Aeronave : Avión Vicar-Rans, S-19.

Lugar : Aeródromo Lipangui (SCKL), Región  
Metropolitana.

Fecha : 23 de junio de 2018.

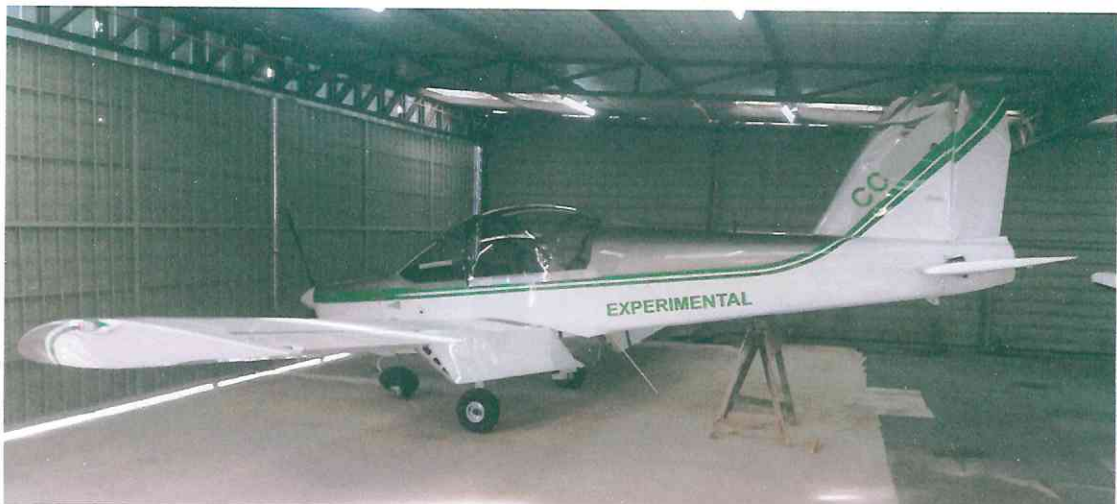
**1.6.6.2.** Se observaron daños en el tren de nariz, hélice, deformaciones en el empenaje (estabilizador horizontal y vertical), ala derecha y parabrisas.

- 1.6.6.3. La hélice presentaba dos palas con fracturas y la tercera pala con delaminación.
- 1.6.6.4. El tren de nariz se observó colapsado.
- 1.6.6.5. Se efectuó una revisión de los controles de vuelo, sin observaciones.
- 1.6.6.6. Los instrumentos al interior de la cabina no presentaron observaciones.
- 1.6.6.7. No se observaron marcas en la pista 16.
- 1.6.6.8. Se observó una primera marca al costado izquierdo de la pista, a 91 metros del umbral 16 y 8,3 metros del borde de pista, que correspondería al impacto del tren de nariz y posterior colapso.

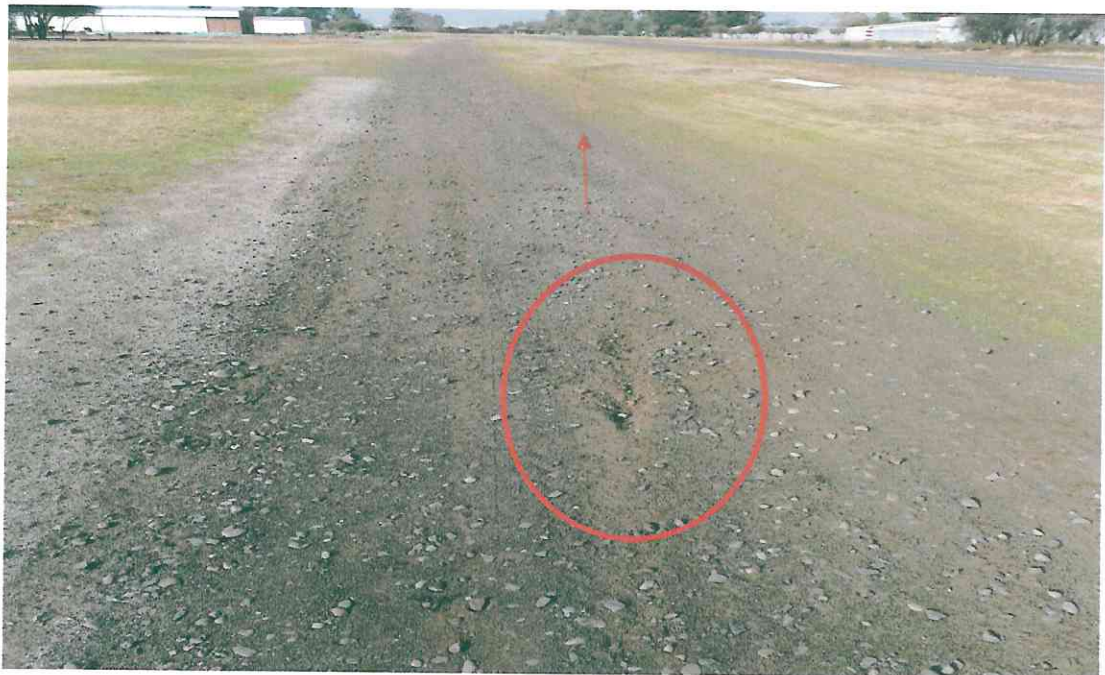
- 2.3. Las inspecciones realizadas en el aeródromo, permitieron observar marcas al costado izquierdo de la pista 16, fuera de ella y a 91 metros del umbral, correspondientes al impacto del tren de nariz y posterior colapso del mismo, desplazándose posteriormente, hasta que la aeronave finalmente capotó.

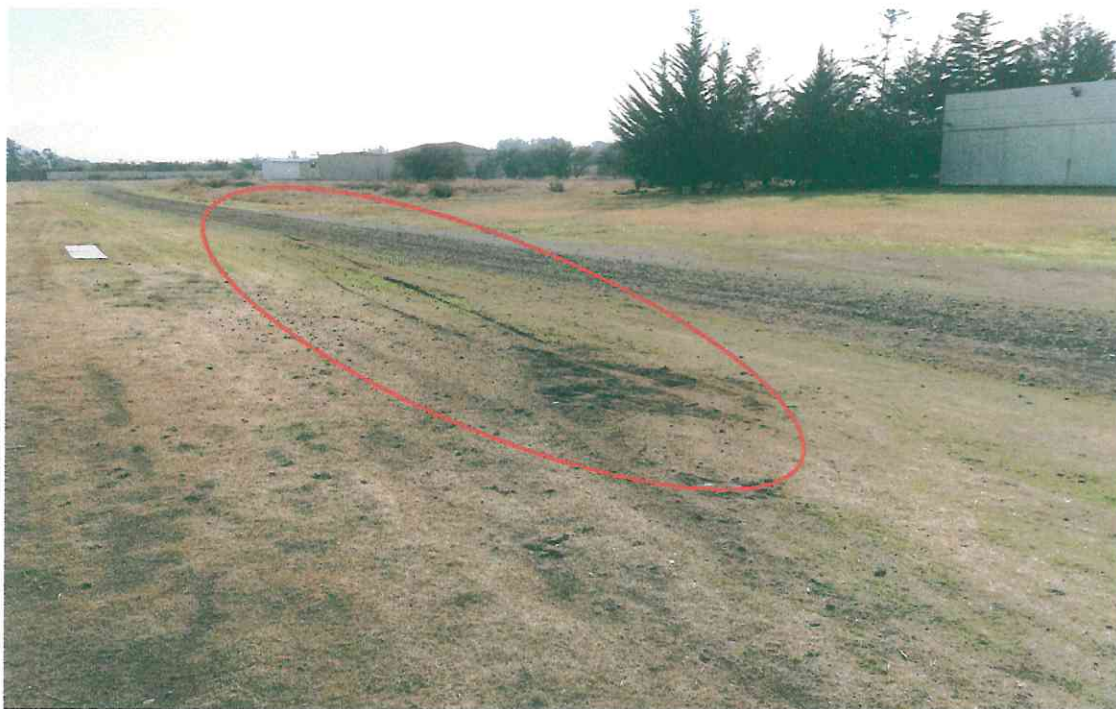
- 1.6.6.9. Posteriormente, se observaron marcas en el mismo sentido a 12 metros.
- 1.6.6.10. Las marcas corresponden al desplazamiento del tren de nariz colapsado y posterior capotaje de la aeronave, las cuales median 14 metros y se encontraban a 6,8 metros del borde de pista.

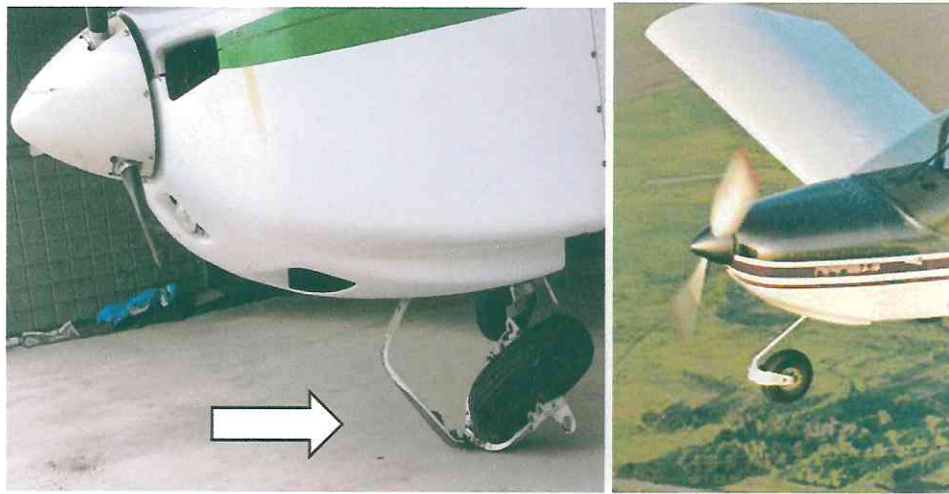
- 3.1. **Hélice:** El carenado y dos de sus palas con fracturas y la tercera pala con delaminaciones.
- 3.2. **Tren de aterrizaje de nariz:** Pierna del tipo tubular, en su parte media deformada hacia atrás (ver fotografías 1 y 2).

Fotografía 1. Daño en el tren de aterrizaje de nariz.

- 4.2.5. La pierna del tren de nariz era de construcción tubular. El dobléz hacia atrás se encontraba en su parte media, permitiendo que la rueda no tomara contacto contra la superficie. Se observó desgastes en la parte frontal de la pierna del tren entre el dobléz y la horquilla y presencia de barro en la zona de la horquilla. La rueda del tren de nariz giraba libremente.

- 6.3. Con relación a los daños encontrados en la aeronave y en particular la deformación hacia atrás en el tren de nariz, se puede atribuir inicialmente a una carga de aterrizaje anormal en la cual se concentró el peso de la aeronave en un solo punto, sumado a una actitud de nariz hacia abajo. En cuanto al desgaste en la parte frontal, este es atribuible al arrastre durante el desplazamiento sobre una superficie blanda, existente fuera de la pista, hasta volcarse.
