DIRECCIÓN GENERAL DE AERONÁUTICA CIVIL
DEPARTAMENTO PREVENCIÓN DE ACCIDENTES

INFORME FINAL INCIDENTE DE AVIACIÓN Nº 1872SP

Aeronave : Avión Cessna, 210M.

Lugar : Aeródromo Viña del Mar (SCVM), Región de Valparaíso.

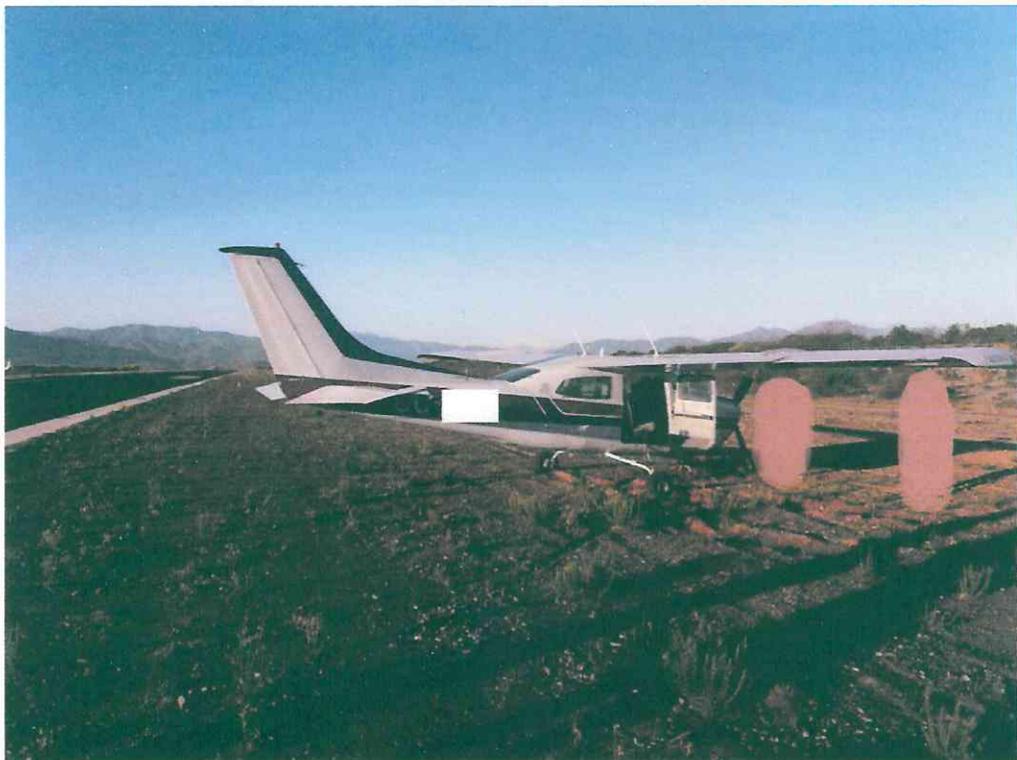
1.6.6.1. La aeronave se salió de la pista por la derecha, quedando en la franja de pista.

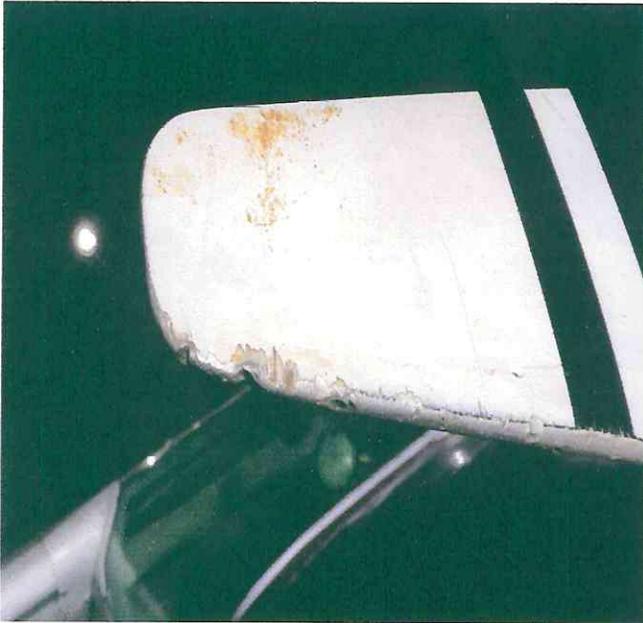
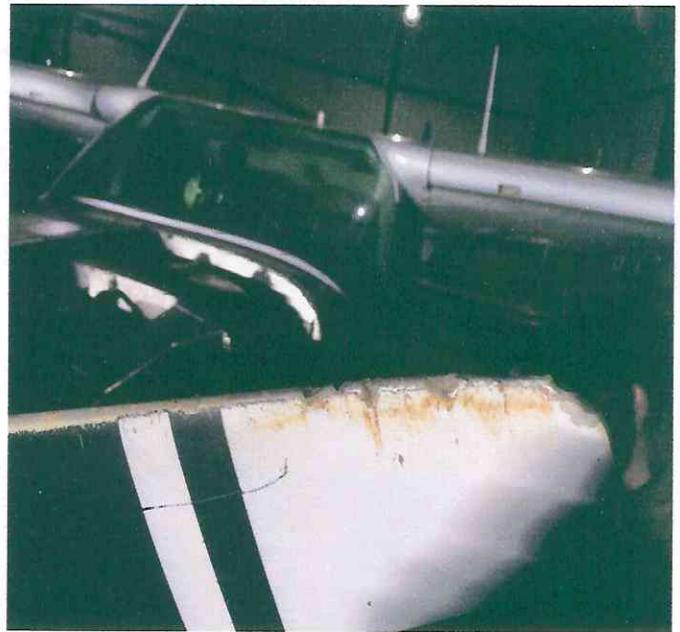
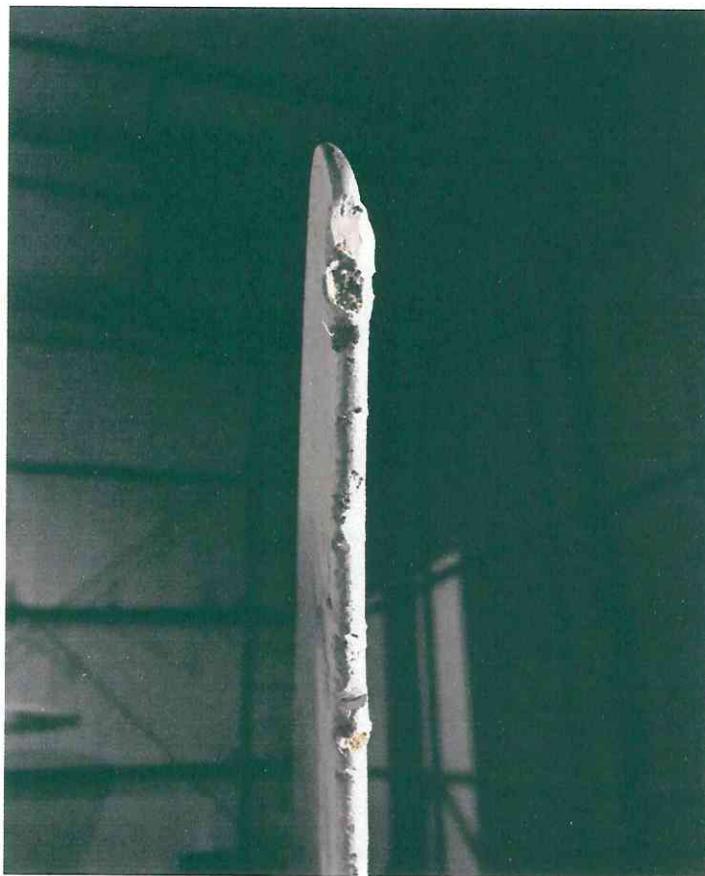
1.6.6.2. Se observaron desgaste y pérdida de material en las puntas de palas de las hélices.

- 4.1.5. Los desgastes de las puntas de las palas de la hélice, fueron provocados por el golpe de estas sobre el terreno, al hundirse la rueda de nariz en el costado de la pista.

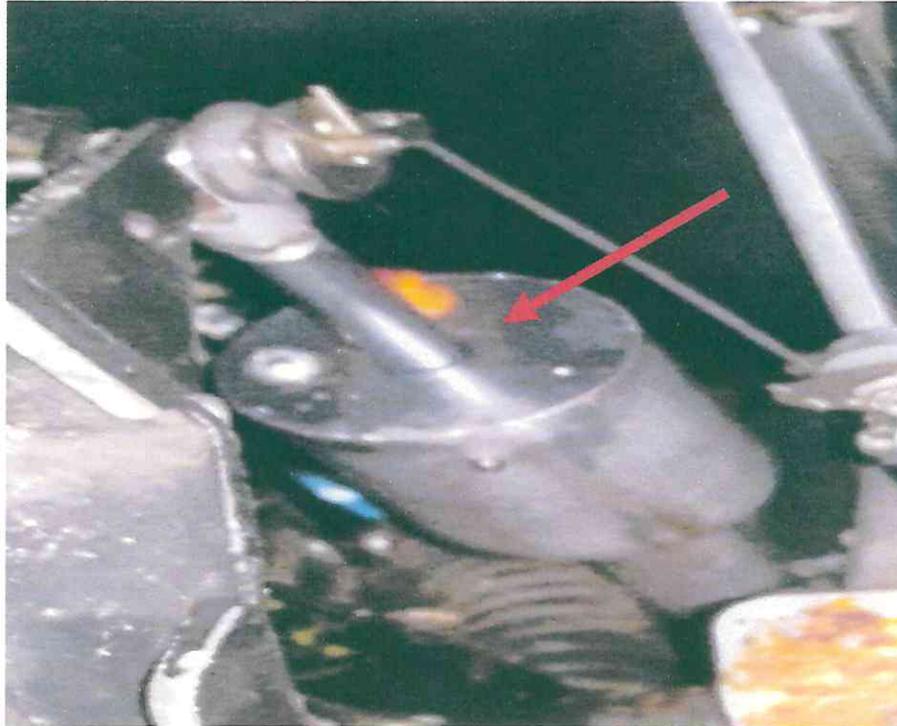
- 1.6.6.3.** No se observaron daños en la pierna de nariz.
- 1.6.6.4.** El sistema de dirección de la aeronave se encontró sin observaciones.
- 1.6.6.5.** Los neumáticos no presentaron observaciones.
- 1.6.6.6.** Durante la inspección del sistema de frenos, el pistón correspondiente a la rueda izquierda presentaba una filtración, la que aumentaba al efectuar movimiento de actuar los frenos con los pedales.

- 2.5. En la inspección efectuada al sistema de frenos, el pistón izquierdo mostraba una filtración debido al desgaste del sello del pistón (o-ring), la cual aumentaba al presionar el pedal de freno. Esta condición habría provocado que la rueda izquierda frenara menos, ocasionando un desvío y salida de la pista hacia la derecha de esta.

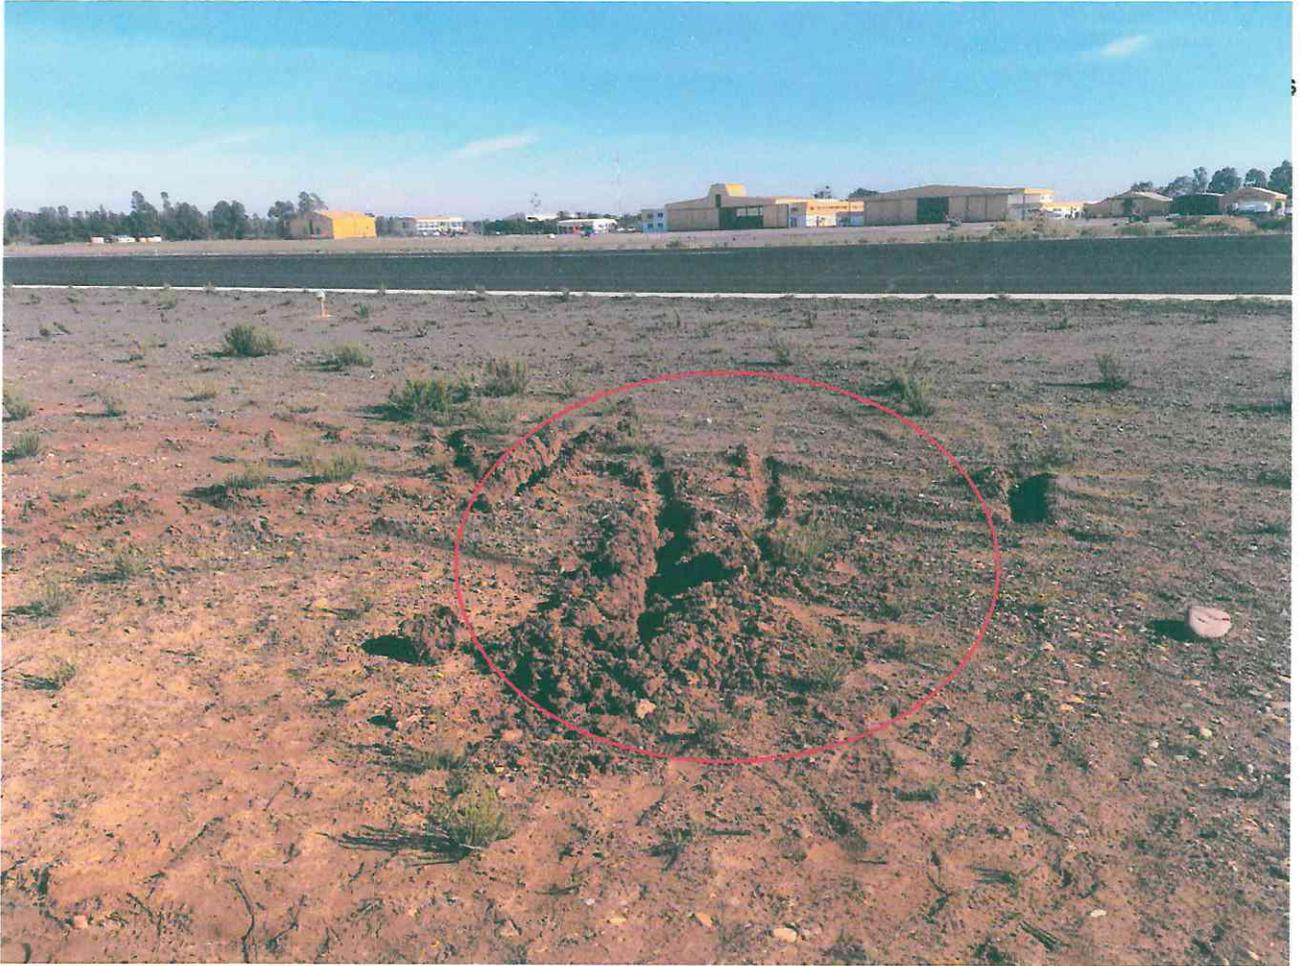
- 1.6.6.7. Se observaron marcas a 987 metros del umbral 05, en la franja de pista, frente a la torre de control y a 18 metros del borde de pista.

- 2.3. Las inspecciones realizadas en el aeródromo, permitieron observar marcas en el terreno de la franja de pista, a 987 metros del umbral 05 y a 18 metros del borde de pista, correspondientes a la salida de la aeronave de la pista por la derecha, quedando detenida frente a la torre de control.

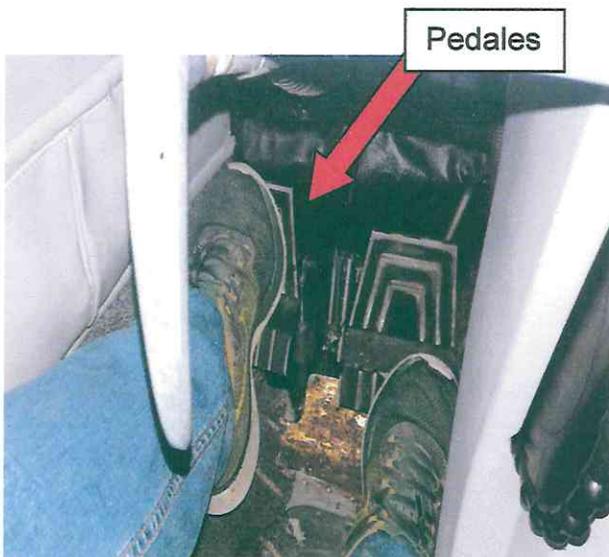
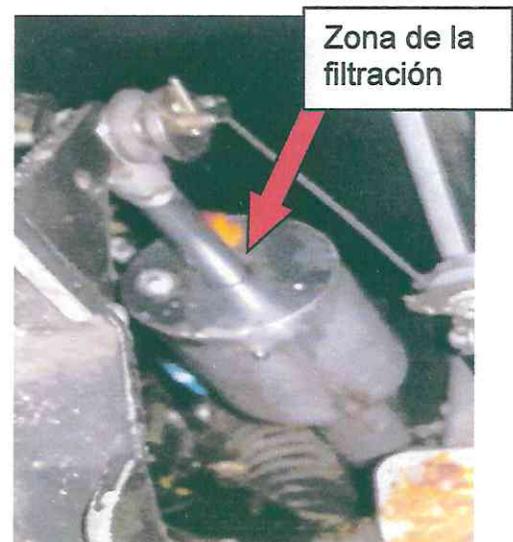
- 4.1.1. La aeronave se encontró estacionada en un hangar del Aeródromo Viña del Mar, donde se realizó una inspección visual por daños y condición de la aeronave.
- 4.1.2. El motor, superficies de control del vuelo y sus mandos se encontraron sin observaciones.
- 4.1.3. Se verificó el sistema de frenos a las ruedas del tren de aterrizaje principal por filtraciones y condición de los neumáticos, encontrándose sin observaciones. El tren de nariz sin observaciones.
- 4.1.4. Se verificaron en ambos pistones el líquido de freno, ubicados en el sector detrás de los pedales del puesto del piloto. El pistón correspondiente a la rueda izquierda presentaba una filtración debido al desgaste del sello del pistón (o-ring), la que, al efectuar movimiento de frenado con los pedales, aumentaba.

- 6.2. El resultado de las inspecciones a los sistemas y componentes de la aeronave, no determinó la existencia de fallas, excepto en el sistema de frenos, el que mostraba una filtración en el pistón izquierdo, la que aumentaba al presionar el freno de la rueda izquierda.

- 6.3. Esta filtración habría sido provocada por el desgaste del sello (o-ring) del pistón izquierdo.
- 6.4. La condición de la falla descrita en el punto anterior, habría provocado que la rueda izquierda frenara menos, ocasionando un desvío y salida de la pista hacia la derecha de esta.

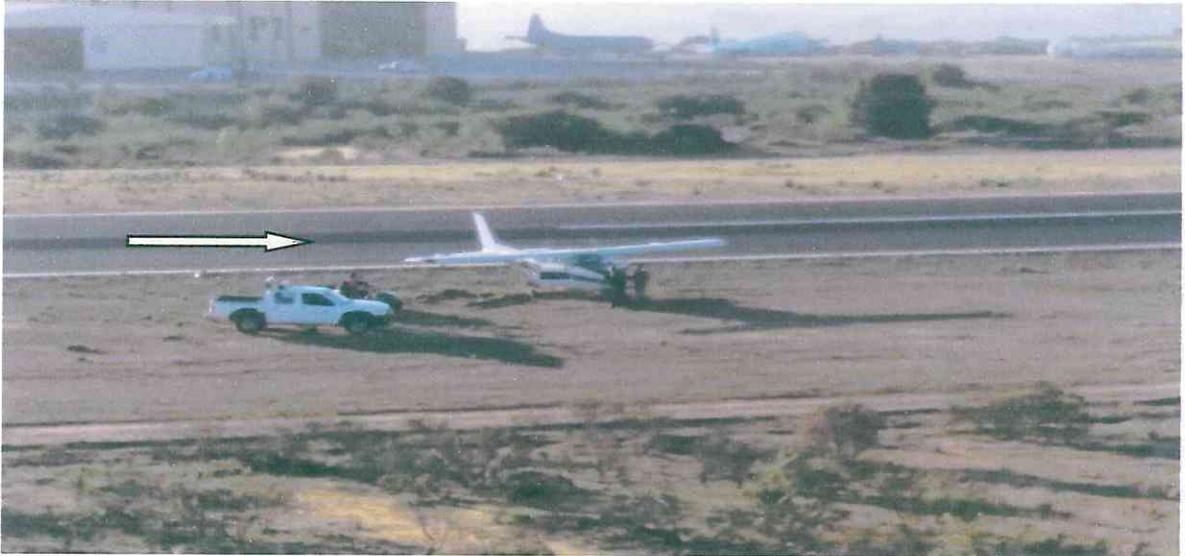
Fotografía N°3: Vista general de la aeronave en la salida de la pista.

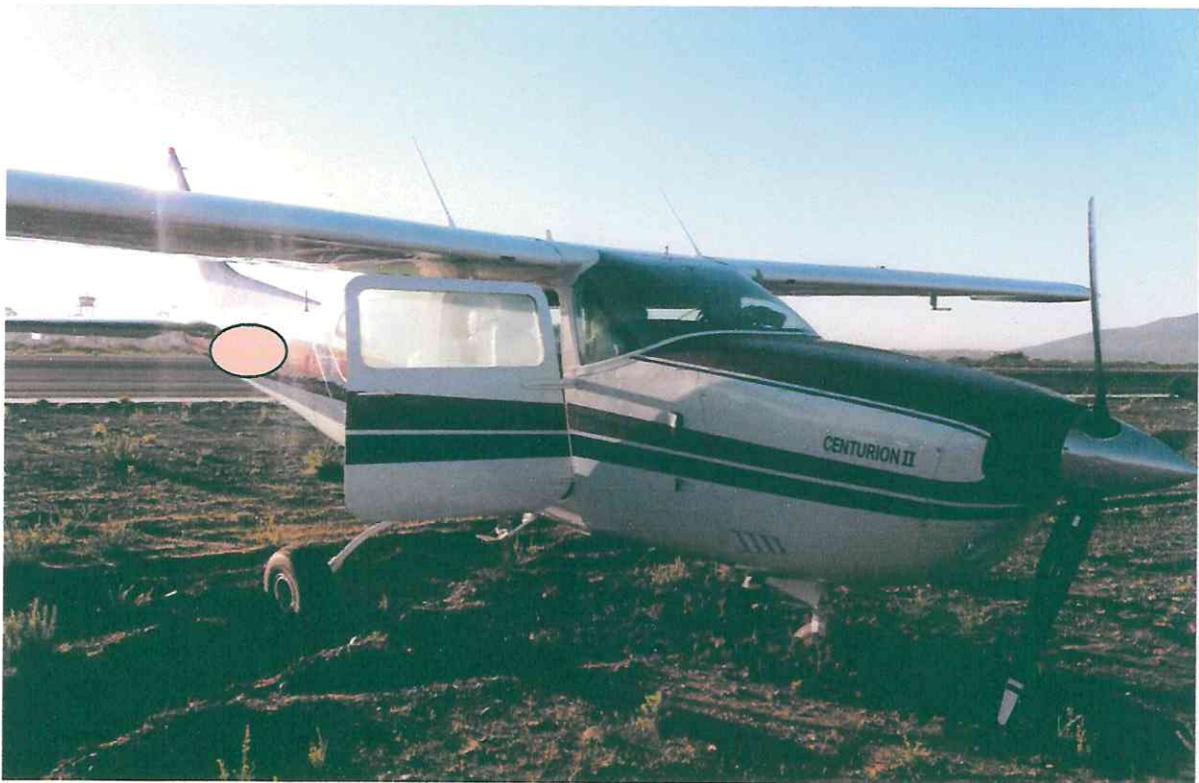
Fotografía N°4: Vista de la aeronave en su posición de detención.
