DIRECCIÓN GENERAL DE AERONÁUTICA CIVIL  
DEPARTAMENTO PREVENCIÓN DE ACCIDENTES

## **INFORME FINAL INCIDENTE DE AVIACIÓN Nº 1876OR**

Aeronave : AVIÓN AEROTEK-PITTS, MODELO  
S-2A.

Fecha : 14 DE OCTUBRE DE 2018.

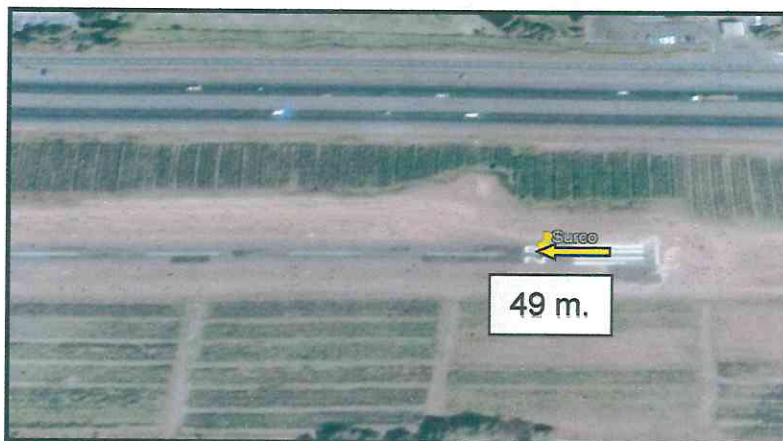
- 1.6.5.1. Se observó que a 49 metros del inicio de la pista 20, había un surco en el asfalto con rastro de pintura de color azul, coincidente al color del avión (Imagen 1, Fotografía 1).

Imagen 1: Distancia desde el inicio de pista a la primera evidencia.

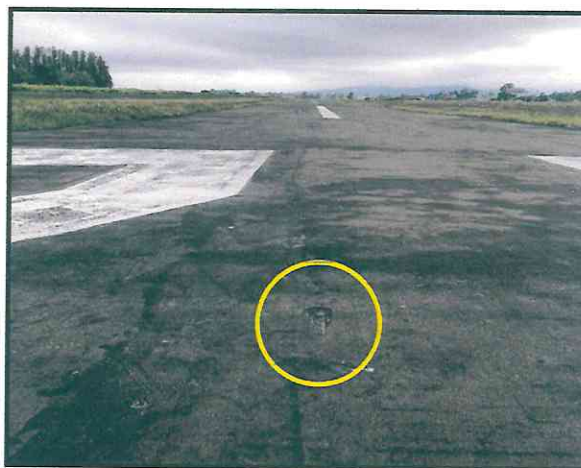
Fotografía 1: Surco en la pista con evidencia de color azul.

- 2.5. Por otra parte, la inspección a la pista 20, permitió observar que a 49 metros del inicio de ésta, había un surco de color azul, coincidente al color del conjunto de freno del avión. Por lo anterior, es posible señalar que durante el primer aterrizaje, el piloto no mantuvo nivelado el avión, concentrando las cargas de aterrizaje en la pierna del tren izquierdo, lo cual provocó una fractura frágil del tipo instantánea en el conjunto de freno de la rueda y con ello, que se desprendiera.

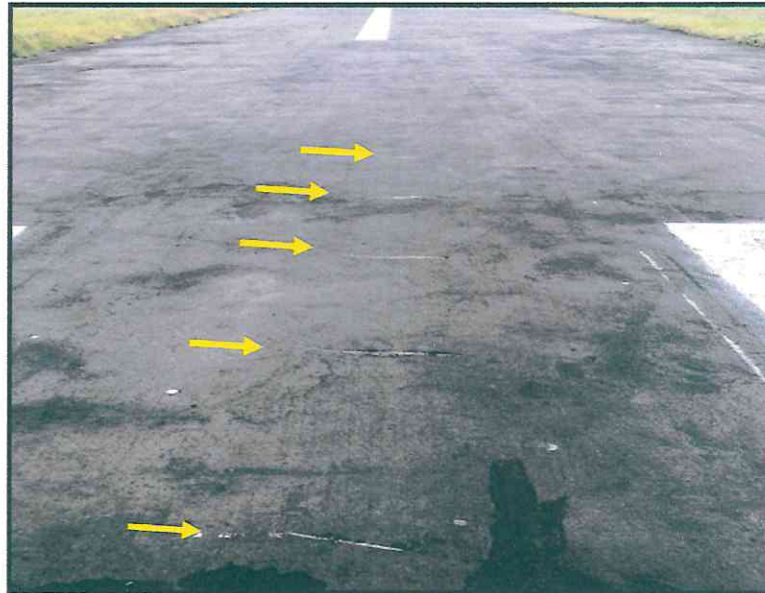
- 1.6.5.2. Un metro más adelante del surco, se observaron 5 marcas sobre el asfalto que correspondían a los impactos de las palas de la hélice (Fotografía 2).

Fotografía 2: Impactos de las palas de la hélice.

- 2.7. Del mismo modo, la inspección detectó cinco impactos de las palas de la hélice sobre la superficie de la pista, lo cual permitiría establecer que la aeronave tuvo una actitud de nariz abajo, que permitió el contacto entre las palas y la superficie de la pista, lo cual no pudo ser corregido en forma oportuna por el piloto.

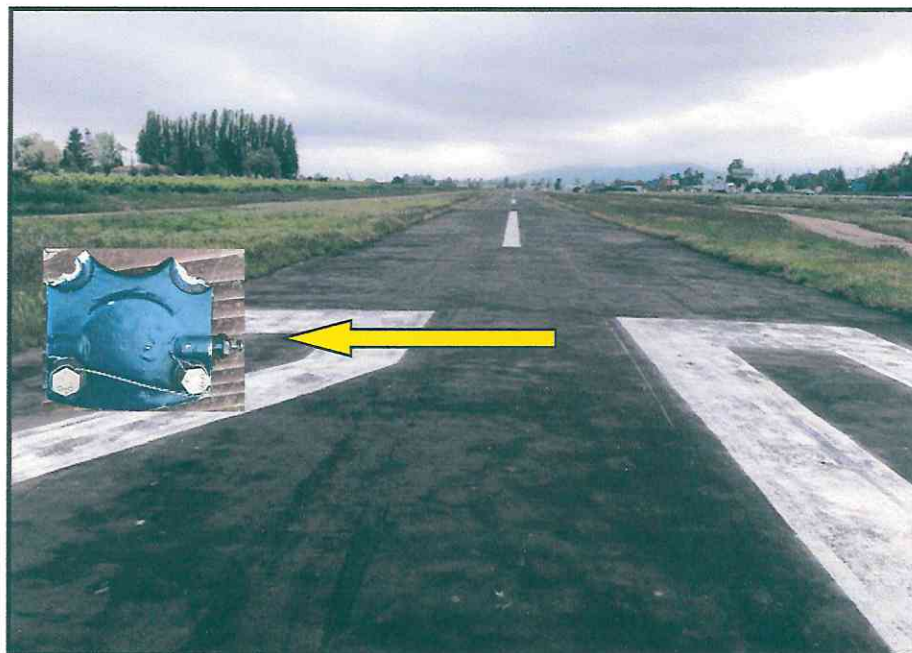
- 1.6.5.3. Al costado izquierdo de las evidencias antes mencionadas, quedó el conjunto de freno de la pierna izquierda del avión (Fotografía 3).

Fotografía 3: Conjunto de freno de la pierna izquierda del avión.

- 2.4. No obstante lo anterior, se observó que el conjunto de freno de la pierna del tren izquierdo se fracturó y desprendió de su posición, y que los extremos de las palas de la hélice presentaban daños. Al respecto, y de acuerdo al relato del piloto, el primer aterrizaje fue realizado en forma brusca, hecho que habría provocado los daños antes señalados.

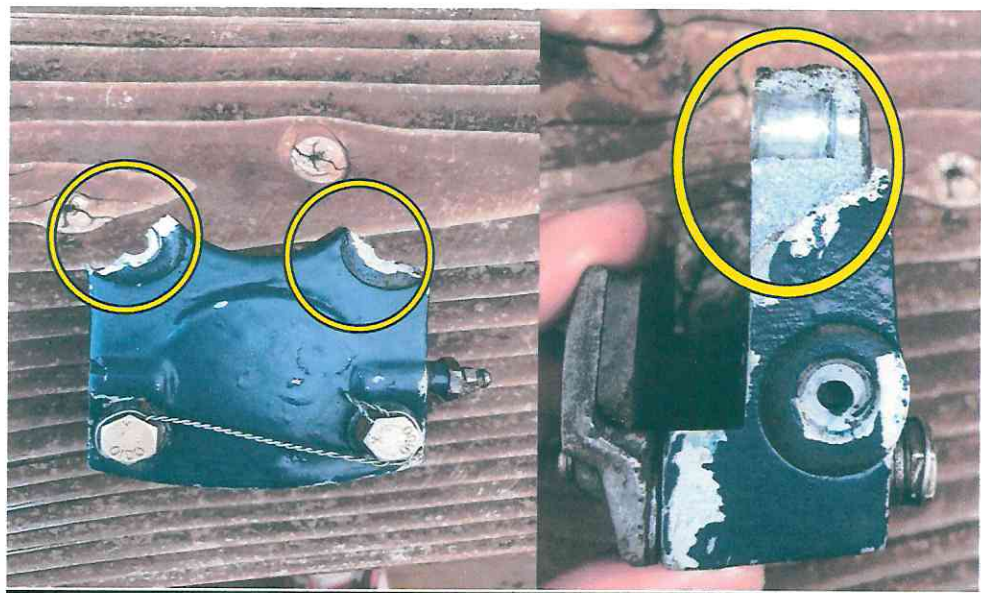
- 4.14. Los componentes del sistema de frenos del tren derecho no presentaban observaciones.
- 4.15. El conjunto de freno del tren izquierdo estaba desprendido desde la platina de presión, debido a las fracturas de sus soportes.

- 4.19. El tipo de material del conjunto de freno era aluminio fundido, de color azul y las áreas de falla se encontraron diagonales a las perforaciones (a través de ellas se une con el tren de aterrizaje). Al ser inspeccionadas con un lente de aumento de 10X, poseían características de una fractura del tipo frágil, por sobre esfuerzo instantáneo, sin evidencia de fatiga ni corrosión (Fotografías N°. 1 y 2).

Fotografías N° 1 y 2: Vista frontal y lateral del conjunto de freno, destacándose las dos zonas con fracturas por sobre cargas instantáneas del tipo frágil.

- 6.3. Las fracturas encontradas en el conjunto de freno del tren principal izquierdo son concordantes a las provocadas por un sobreesfuerzo que sobrepasó sus capacidades, las cuales además, no poseían evidencia de fatiga ni corrosión que hubiesen contribuido o provocado la falla estructural.

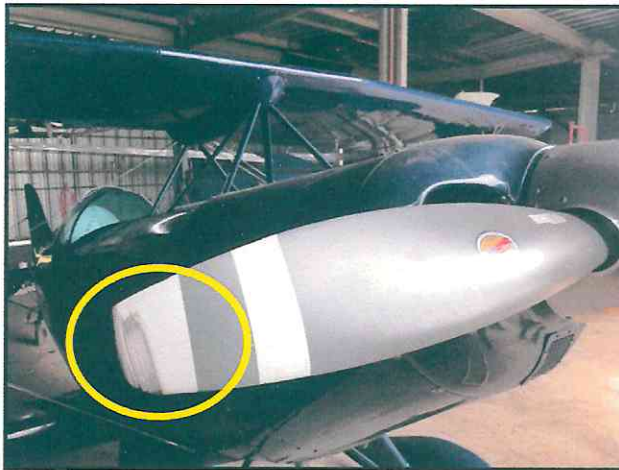
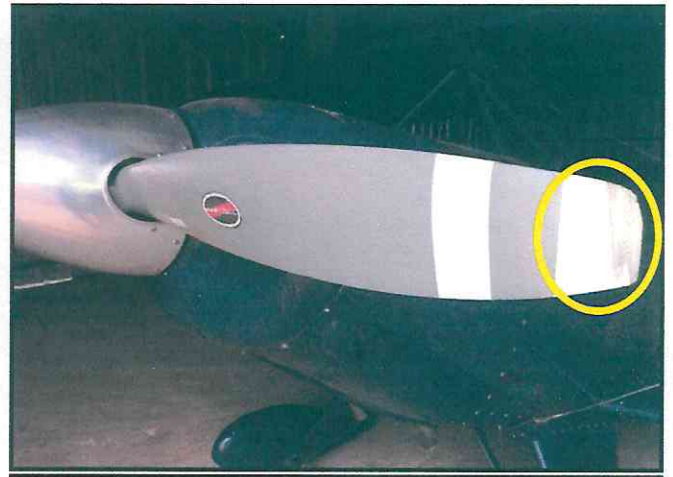
- 4.10. La ferretería de las palas de la hélice estaba correctamente afianzada y asegurada.
- 4.11. Se observaron desgastes y pérdida de material en ambas palas. El carenado de la hélice estaba sin observaciones

| APÉNDICE 2 | |
|---|---|
| CONTENIDO | 1. Daños en las palas de la hélice. |

Fotografías: Deformaciones y desgastes en las puntas de las palas de la hélice.
