INFORME FINAL INCIDENTE DE AVIACIÓN Nº 1888OR

Aeronave : ROBINSON, MODELO R44 II.

Lugar : LAGO RANCO, REGIÓN DE LOS RÍOS.

Fecha : 05 DE FEBRERO DE 2019.

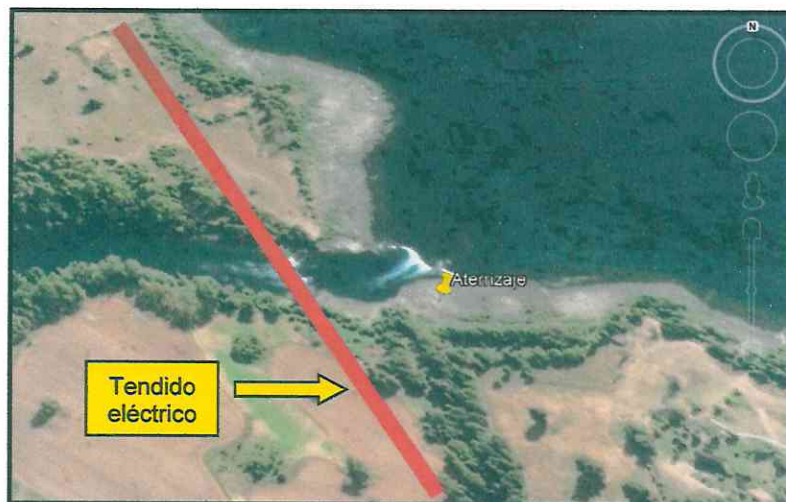
1.6.7.1. De acuerdo a la información recopilada, los cables del tendido eléctrico cruzaban el Río Bueno, en forma transversal (Imagen 1).

Imagen 1: Ubicación del tendido eléctrico.

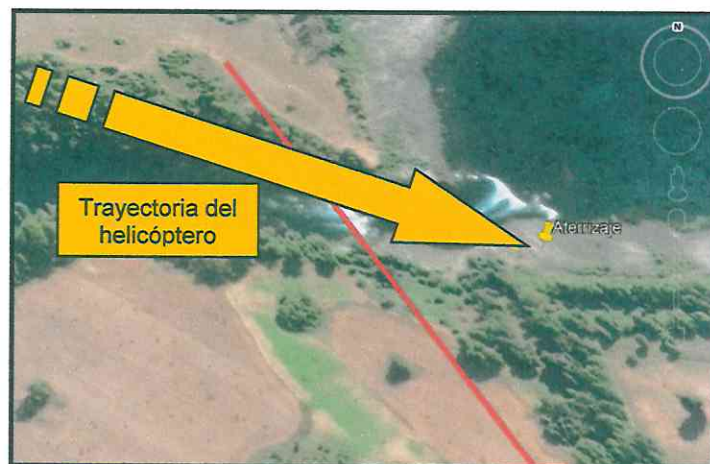
1.6.7.2. La trayectoria del helicóptero durante la aproximación se realizó de Noroeste a Sureste (Imagen 2).

Imagen 2: Trayectoria del helicóptero durante el suceso.

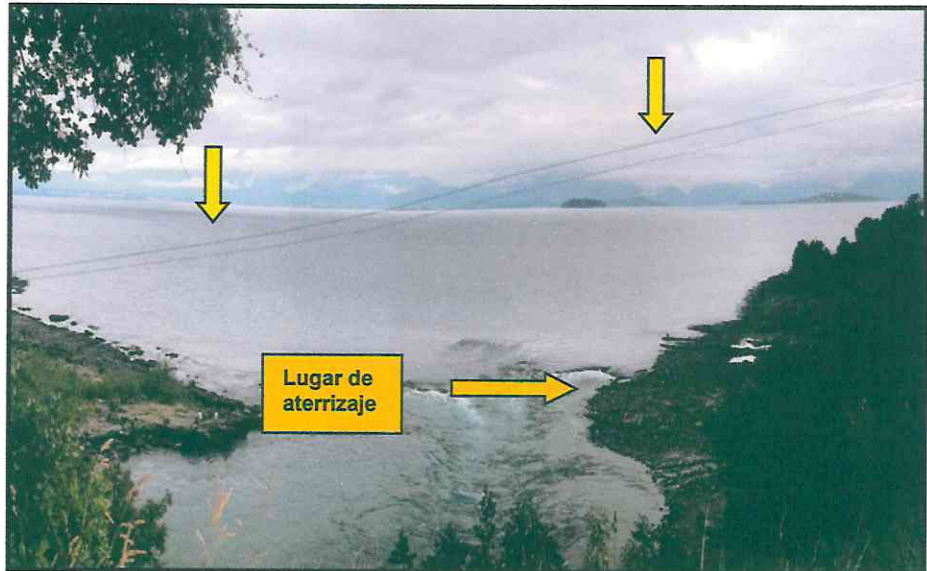
- 1.6.7.3. El tendido eléctrico de media tensión cruzaba en forma transversal la trayectoria de aproximación del helicóptero. Además, su trazado se encontraba instalado en medio de la vegetación (Fotografía 1).

Fotografía 1: Vista del tendido eléctrico y lugar de aterrizaje.

- 2.4. En base a la información del lugar del suceso, se pudo establecer que los cables se encontraban instalados en forma transversal a la trayectoria de aproximación del helicóptero y los postes se encontraban ubicados entre la vegetación. Al respecto, la ubicación de los postes en medio de la vegetación dificultó la observación del tendido eléctrico por parte del piloto, impactando con los cables.

- 6.2. Difundir el suceso investigado a través de la página web y otros medios institucionales, como asimismo, incluirlo en exposiciones y talleres orientados a pilotos de helicópteros, haciendo hincapié en que se debe efectuar previamente un reconocimiento aéreo alto y bajo del lugar en que se operará, con el propósito de Identificar obstáculos tales como tendidos eléctricos, antenas, postes, árboles, cables, entre otros, que pudieran afectar la operación.

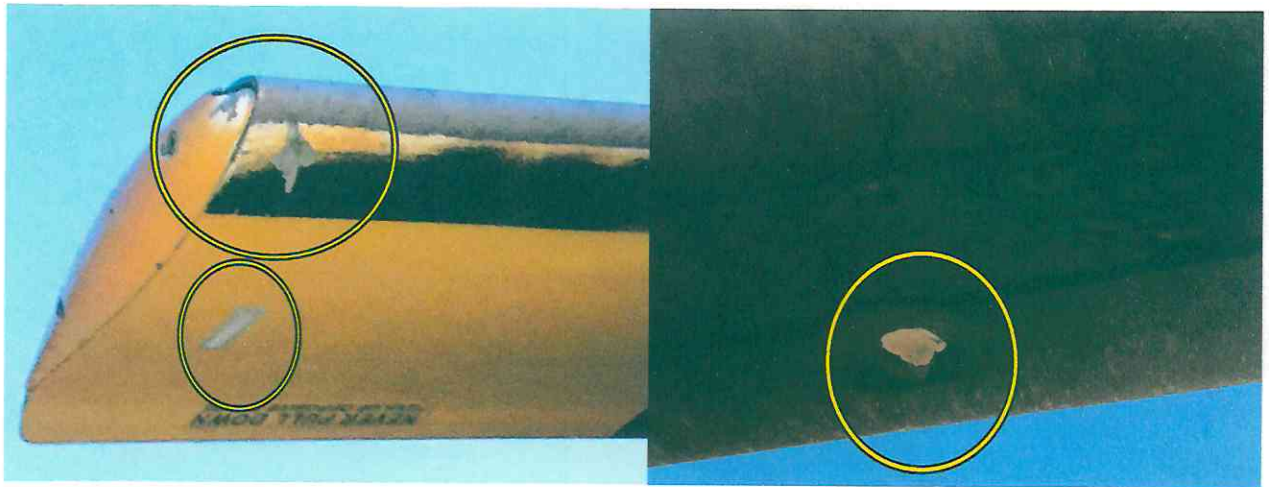
- 3.1. **Rotor principal:** Una de las palas con el carenado de punta de pala, fracturado y el recubrimiento inferior, con tres abolladuras (Fotografías 1 y 2).

Fotografías 1 y 2: Abolladuras enmarcadas en círculos amarillos, en una de las palas del rotor principal.

- 4.1. El fuselaje, el tren de aterrizaje y empenaje no evidenciaban daños visibles.
- 4.2. El motor y la transmisión no evidenciaban daños.
- 4.3. No se encontró evidencia de filtraciones de combustible, aceite ni líquido hidráulico.
- 4.4. En la pala del rotor principal (número de serie N° 5044), una de las abolladuras se ubicaba en la zona del larguero principal (borde de ataque) y otras dos en el recubrimiento inferior (intradós), ubicados en el sector de punta de pala. El carenado de la punta de la pala poseía una fractura del tipo instantánea.

- 6.1. La revisión de los registros de aeronavegabilidad continuada permitió establecer que el operador cumplía con el mantenimiento de la aeronave en un CMA habilitado, de acuerdo a la normativa vigente, por lo que su estado no contribuyó al suceso investigado.
- 6.2. El resultado de la inspección física a la aeronave, no permitió establecer la existencia de fallas que hubiesen causado o contribuido al suceso investigado.
- 6.3. En relación a los daños encontrados en una de las palas del rotor principal son a consecuencia del impacto contra un objeto sólido y son concordantes con la dinámica del suceso.

7.3. Los daños en una de las palas del rotor principal fueron a consecuencia de la dinámica del suceso.
