**INFORME FINAL  
ACCIDENTE DE AVIACIÓN  
Nº 1884OR**

Aeronave : CESSNA AIRCRAFT COMPANY,  
MODELO 150B.

Lugar : A 425 METROS AL ESTE DEL  
AERÓDROMO LAS MARÍAS (SCVL),  
VALDIVIA, REGIÓN DE LOS RÍOS.

Fecha : 31 DE ENERO DE 2019.

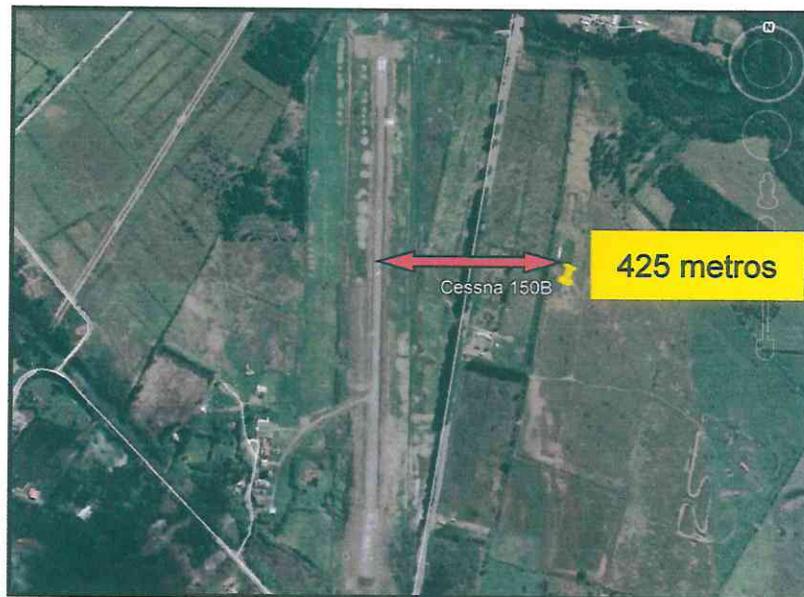
- 1.6.5.1. El aterrizaje de emergencia se realizó en un potrero, quedando a 425 metros al Este del Aeródromo Las Marías (SCVD), Región de Los Ríos (Imagen 1).

Imagen 1: Posición final del avión.

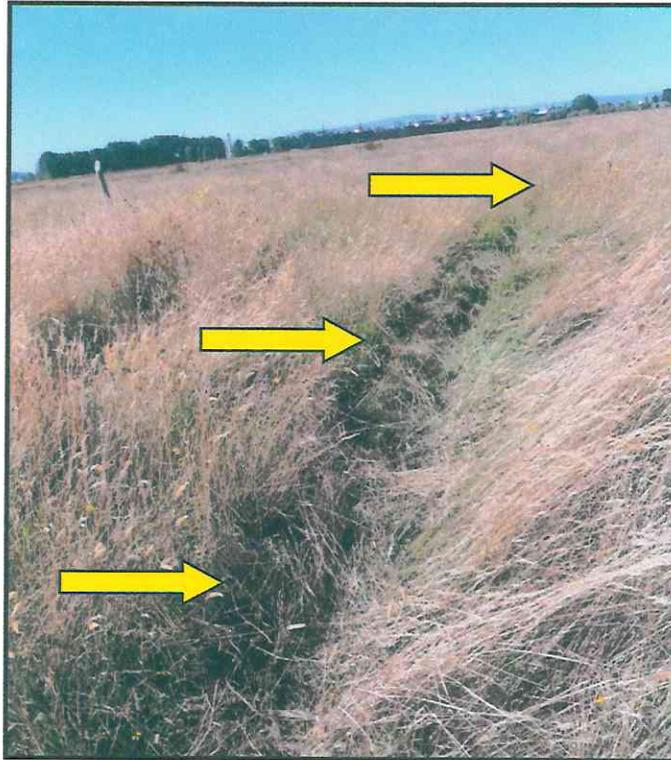
- 1.6.5.2. Se observaron huellas del desplazamiento del avión sobre el terreno, las cuales se extendían hasta su punto de detención final. Estas huellas tenían una longitud de 65 metros (Fotografía 1).

Fotografía 1: Huellas del desplazamiento del avión.

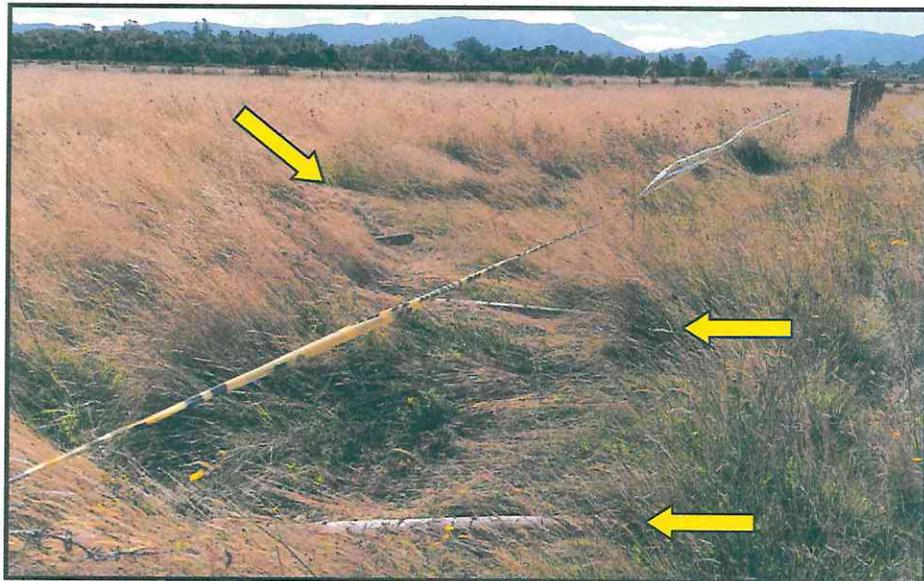
- 1.6.5.3. Durante el desplazamiento del avión, específicamente a 15 metros antes de la posición final del avión, se observaron daños en un cerco, el cual tenía tres postes de madera quebrados desde sus bases (Fotografía 2).

Fotografía 2: Daños en el cerco de madera y alambre.

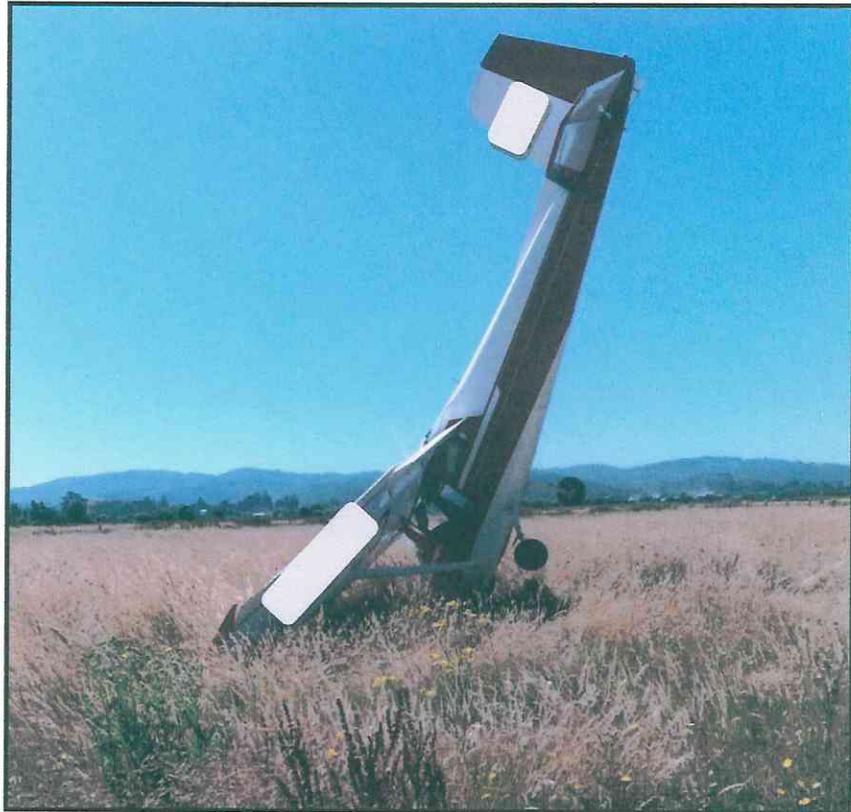
- 1.6.5.4. En la posición final de la aeronave, ésta se encontró levantada desde su parte trasera y apoyada sobre su hélice y ala izquierda (Fotografías 3 y 4).

Fotografía 3: Posición final del avión.

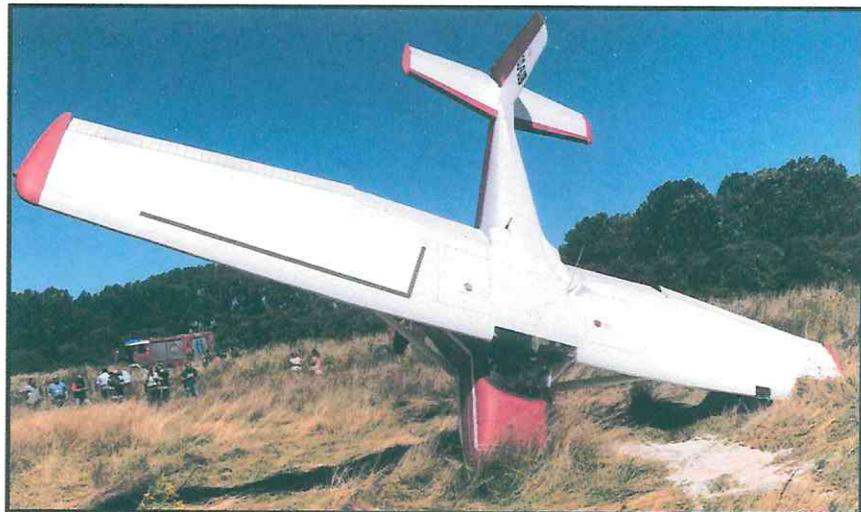
Fotografía 4: Vista frontal de la posición final del avión.

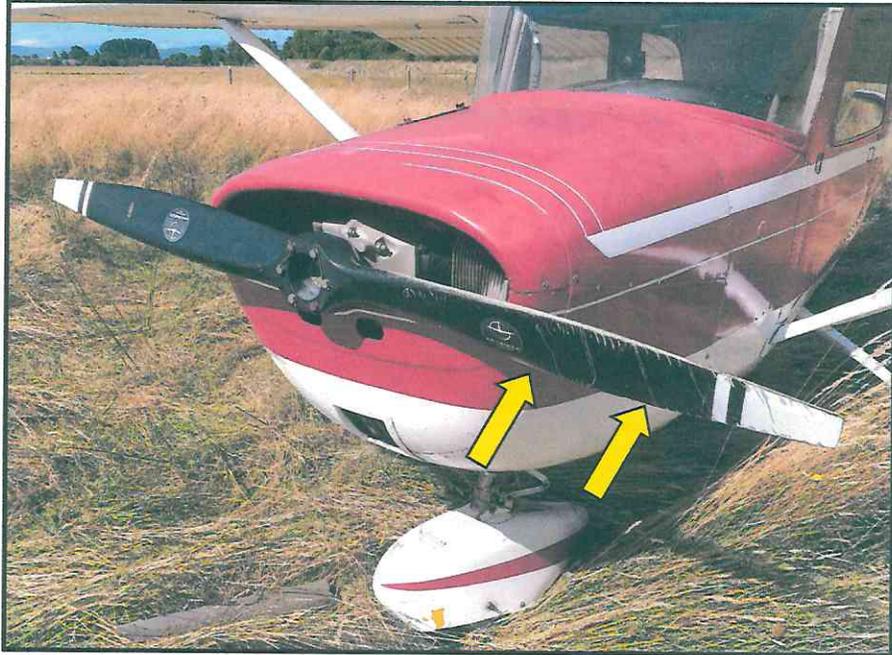
- 1.6.5.5. En la aeronave, una vez en posición horizontal, se pudo verificar que la hélice tenía evidencia de impacto sin potencia (motor detenido). Además, tenía ralladuras y una leve deformación en una de las palas de la hélice (Fotografía 5).

Fotografía 5: Hélice del avión.

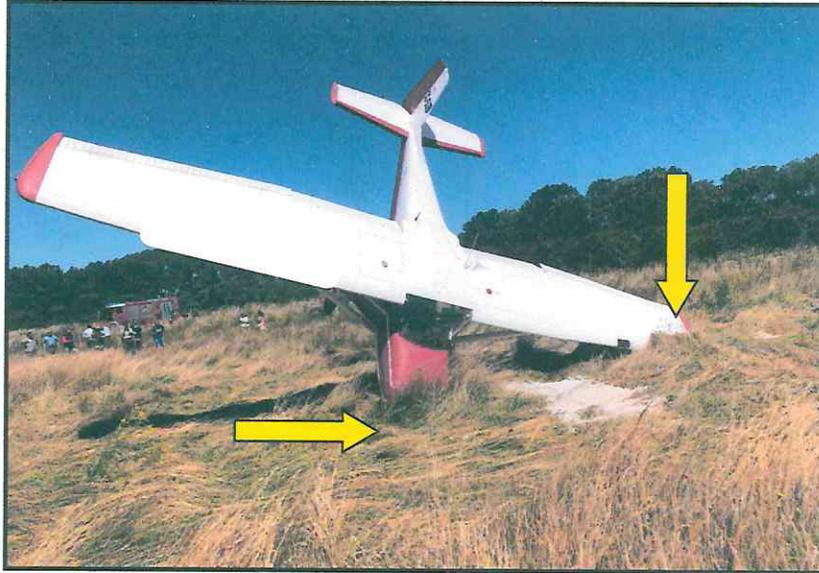
Fotografía 1: Aeronave apoyada sobre la hélice y ala izquierda.

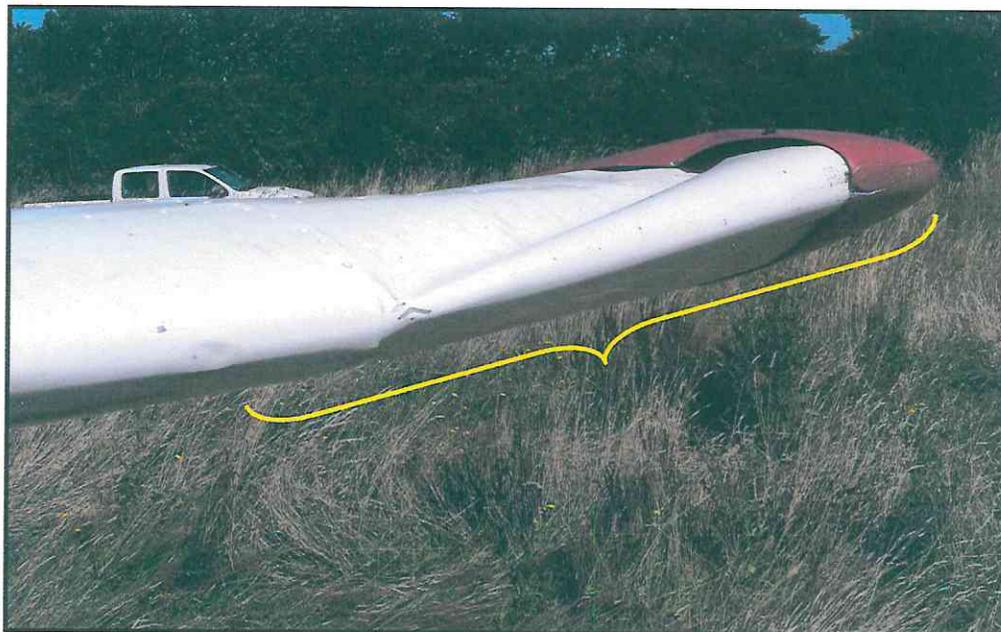
- 3.1. **Ala izquierda:** En la zona de raíz, punta de ala, recubrimientos, costillas y largueros, deformados con remaches cortados.
- 3.2. **Tren de aterrizaje:** Carenado del tren de nariz con fracturas.
- 3.3. **Hélice:** Una de las palas con ralladuras y doblada en el centro de esta, levemente hacia atrás.
- 3.4. **Motor:** Silenciador del sistema de escape del lado izquierdo, parte posterior fracturado y desprendido.

Fotografía 2: Detalle de las deformaciones, en el extremo del ala izquierda.

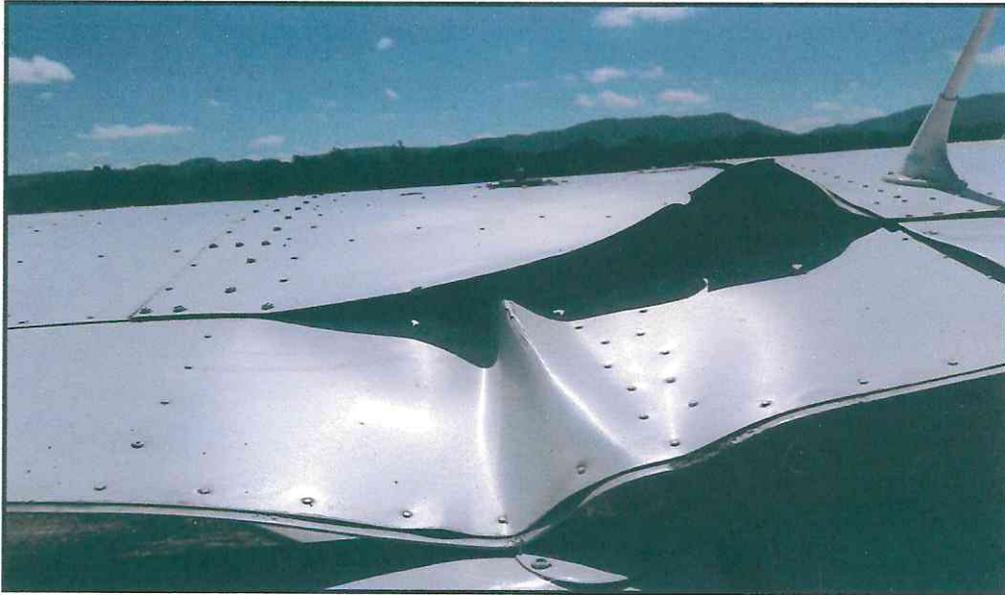
Fotografía 3: Daños en la zona de la raíz del ala izquierda.

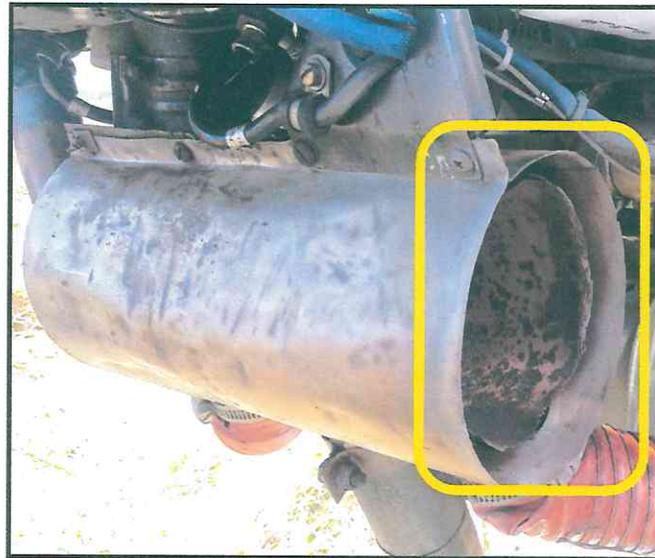
- 2.5. La verificación realizada por el equipo investigador al motor del avión, detectó la pérdida de la parte posterior del silenciador izquierdo y la presencia de corrosión en su interior. Esta última condición (corrosión), debilitó las uniones estructurales en la parte
-

posterior del silenciador, lo que contribuyó al desprendimiento de la pieza, posterior al despegue del avión.

Corrosión interna del silenciador, que provocó el debilitamiento de las uniones de la parte posterior y su desprendimiento en vuelo.

- 4.3.9. La cubeta del carburador mantenía combustible.
- 4.3.10. El sensor de temperatura de cabeza de cilindro estaba sin observaciones.
- 4.3.11. En el silenciador izquierdo, se observó el desprendimiento de la parte posterior, la cual no fue encontrada en el sitio del suceso. Además, se observaron daños en el borde trasero del silenciador, cuya área presentaba una fractura en todo su contorno adyacente al cordón de soldadura, además de corrosión (Fotografía N° 4).

Fotografía 4: Silenciador izquierdo sin la tapa posterior.

- 8.3. La inspección realizada al motor del avión, permitió detectar la pérdida de la cubierta posterior del silenciador del lado izquierdo del motor y, además, observar la presencia de corrosión en su interior. Esta última condición (corrosión), debilitó las uniones estructurales en la tapa del silenciador, lo que finalmente contribuyó al desprendimiento de la pieza durante el despegue del avión.

Estudiar la factibilidad de disponer algún tipo de inspección especial a los silenciadores, considerando las referencias técnicas existentes.

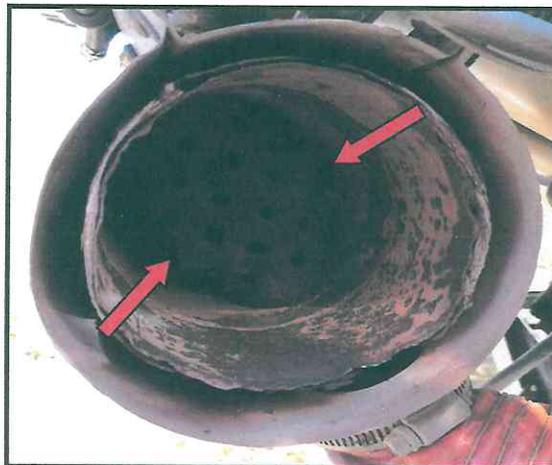
- 2.6. Del mismo modo, la inspección detectó diversas quebraduras en el difusor interno del silenciador, debido a la fatiga de material. Lo anterior, se habría debido al estrés térmico y a las carbonizaciones internas a las que está sometido, condiciones que son coherentes con lo señalado en las referencias técnicas señaladas en el Manual de la FAA-H-8083-32A.

- 3.5. El difusor interno del silenciador presentó fatiga de material debido al estrés térmico y a las carbonizaciones internas a las que está sometido.

- 3.6. La inspección detectó diversas quebraduras en el difusor al interior del silenciador izquierdo, las que al desprenderse, habrían obstruido el flujo de los gases de escape, lo que habría originado la pérdida de la potencia y detención del motor posterior al despegue.

Fracturas del difusor, por fatiga térmica.

- 4.3.12. Al interior del silenciador, en la parte del difusor, se observaron fracturas, pérdida de material y carbonización en su estructura, las cuales, poseían características de fatiga por cambios de temperatura y corrosión. (Fotografía N° 5).

Fotografía 5: Difusor con diversas fracturas y corrosión.
