INFORME FINAL INCIDENTE DE AVIACIÓN Nº 1886OR

Aeronave : PIPER, MODELO PA-28-140.

Lugar : AERÓDROMO PRESIDENTE CARLOS
IBÁÑEZ DEL CAMPO (SCCI), CIUDAD
DE PUNTA ARENAS, REGIÓN DE
MAGALLANES Y DE LA ANTÁRTICA
CHILENA.

Fecha : 11 DE FEBRERO DE 2019.

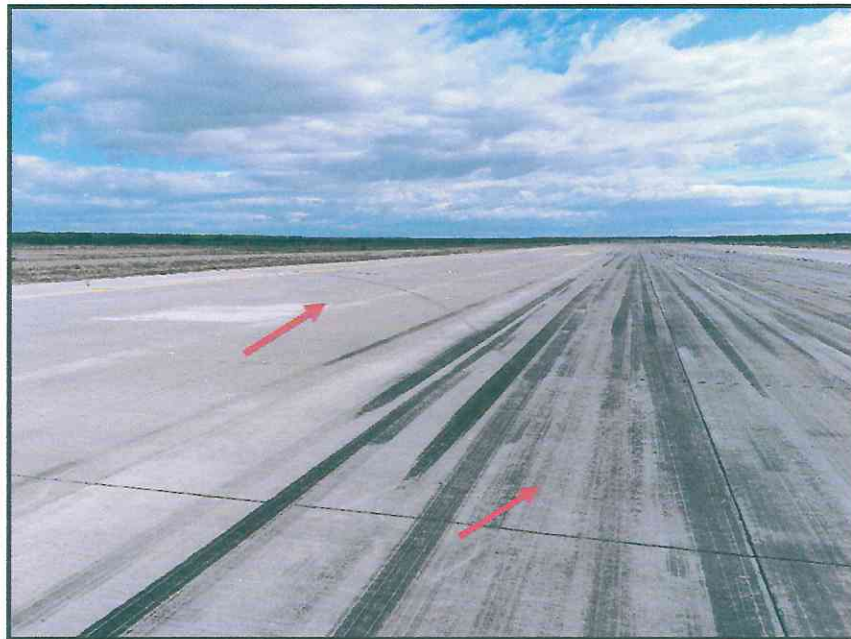
- 1.6.5.1. A 420 metros del umbral 30, se observaron huellas del tren de aterrizaje principal, las cuales se desviaban a la izquierda (Fotografía 1).

Fotografía 1: Huella de la rueda izquierda del tren de aterrizaje.

- 2.6. Asimismo, el piloto relató que debido al fuerte viento que lo afectaba desde la izquierda, decidió abortar el despegue, perdiendo el control a la izquierda. Al respecto, la inspección en la pista determinó la existencia de huellas, las cuales se desviaban a la izquierda del eje de la pista, hecho que es concordante con lo señalado por el piloto.

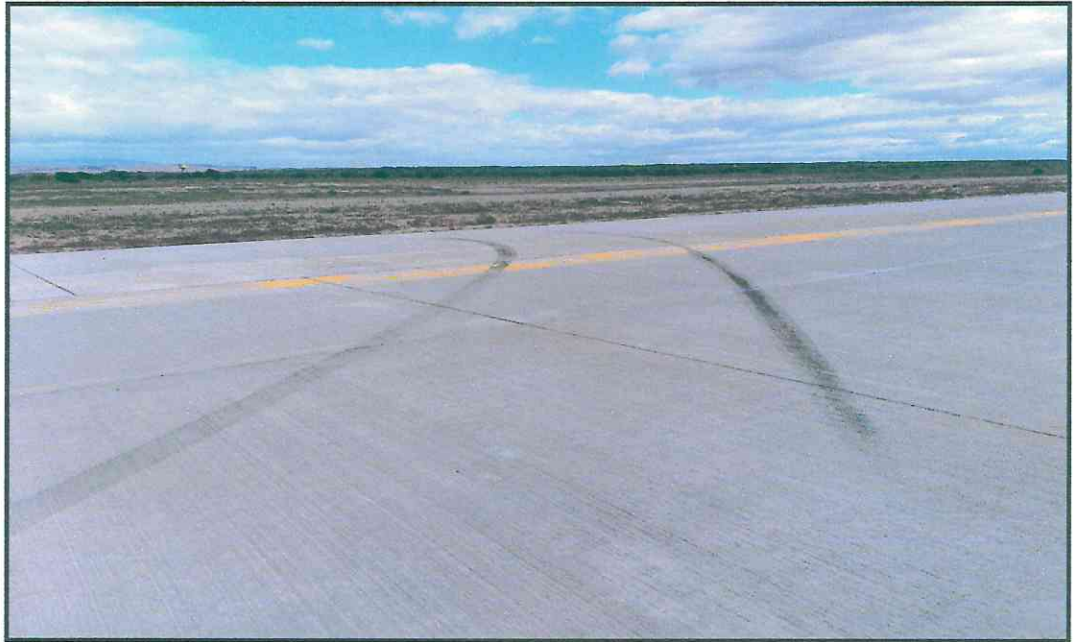
- 1.6.5.2. Posteriormente, y al costado izquierdo de la pista, las huellas continuaban hasta el sector de tierra (Fotografía 2).

Fotografía 2: Huellas de las ruedas del tren de aterrizaje.

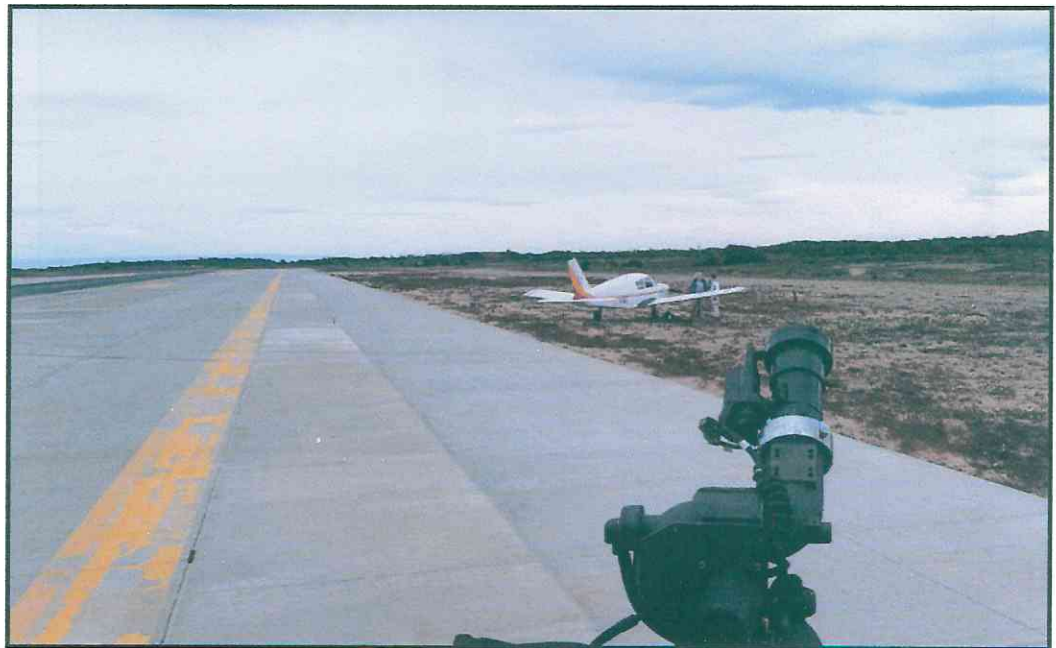
- 1.6.5.3. La distancia total de huellas dejadas por el tren de aterrizaje principal, previo a salir hacia el sector de tierra, fue de 60 metros (Fotografía 3).

Fotografía 3: Posición del avión fuera de la pista de aterrizaje.

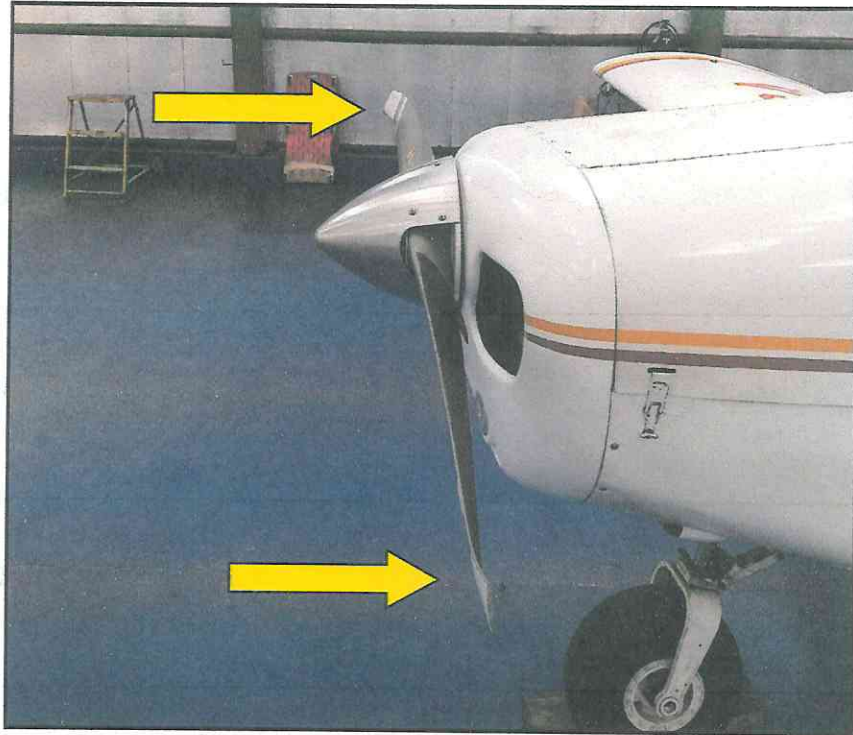
1.6.5.4. La aeronave presentaba daños en las puntas de las palas de la hélice y en el extremo del ala derecha (Fotografías 4 y 5).

Fotografía 4: Daños en las palas de la hélice.

- 2.7. Del mismo modo, contribuyó a la pérdida de control y salida de pista del avión a la izquierda, el hecho que el piloto no corrigió adecuadamente el viento cruzado, lo cual permitió que el ala izquierda fuera levantada, impactando el ala derecha y la hélice contra la pista.

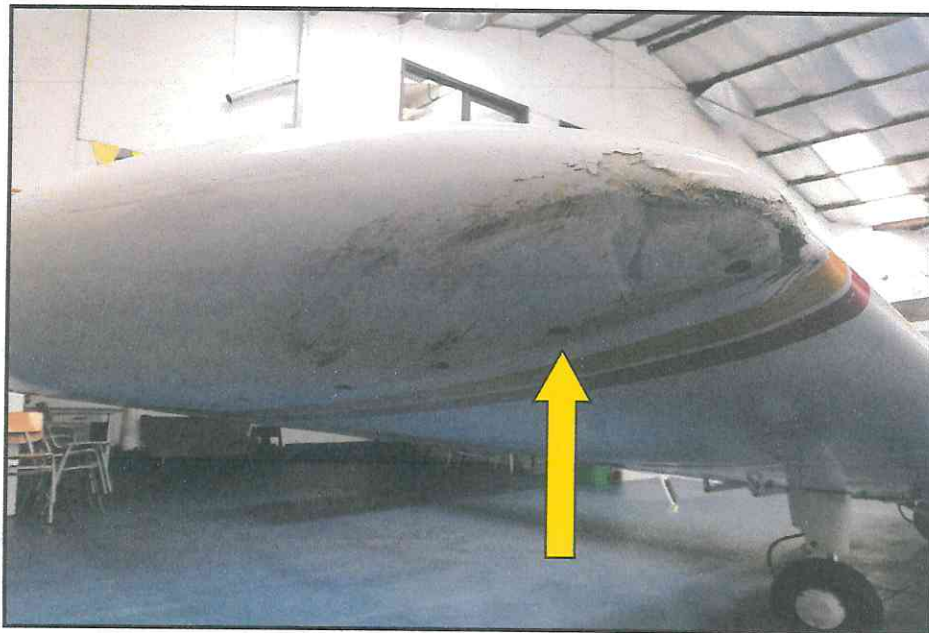
Fotografía 5: Daños en el extremo del ala derecha.

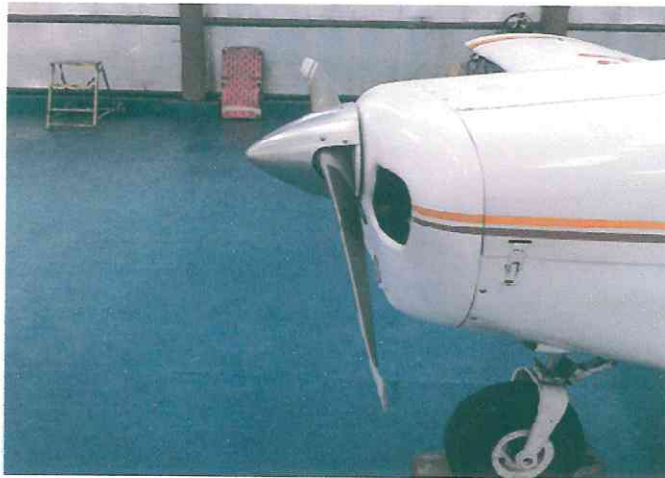
- 3.1. **Hélice:** Deformaciones y desgastes en ambos extremos de las palas (fotografía N° 1).

Fotografía N° 1. Daños en las puntas de las palas de la hélice.

- 5.1. El operador de la aeronave demostró que cumplía con el programa de mantenimiento aprobado para el tipo de aeronave, en una Organización de Mantenimiento Aprobada (OMA), habilitada en el tipo de avión, manteniendo el estado de aeronavegabilidad del avión, previo al suceso investigado.
- 5.2. El resultado de la inspección realizada por el equipo investigador a los sistemas de la aeronave, permitió establecer que operaban normalmente, siendo posible descartar cualquier factor mecánico que hubiese causado o contribuido al suceso investigado.
- 5.3. Los daños observados en la hélice y punta de ala derecha son atribuibles a la pérdida de control de la aeronave durante la maniobra de aborto del despegue, periodo en el cual la aeronave se inclinó hacia la derecha, e impactó ambas palas contra la superficie de la pista.
