**INFORME FINAL
ACCIDENTE DE AVIACIÓN
Nº 1812OR**

Aeronave : AIRBUS HELICOPTERS, MODELO
AS350 B3.

Lugar : SECTOR LOS TOROS, KILÓMETRO 110
DE LA RUTA CH-115, COMUNA DE
SAN CLEMENTE, REGIÓN DEL MAULE.

Fecha : 09 DE FEBRERO DE 2017.

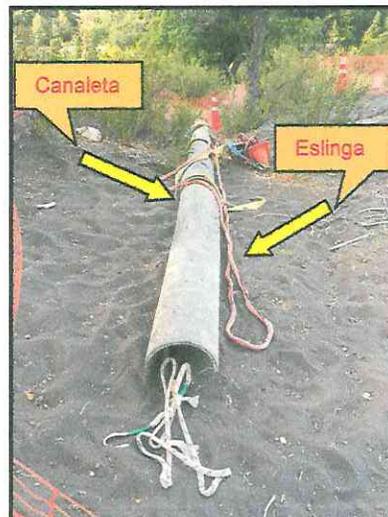
Fotografía 1: Canaleta.

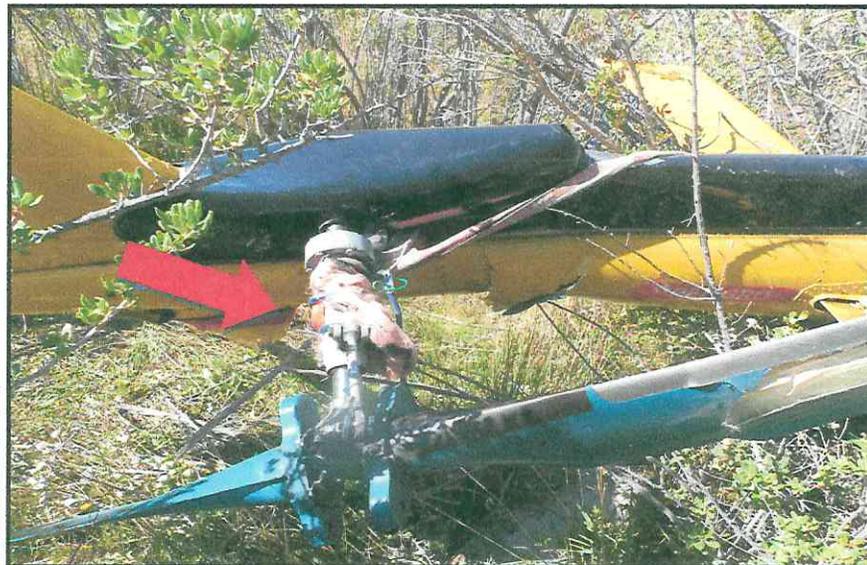
Fotografía 2: Eslinga enrollada en el eje del rotor de cola.

El cono de cola evidenciaba diversas fracturas y deformaciones, y mantenía enrollado, entre el eje del rotor de cola y el estabilizador horizontal izquierdo, tres metros de la eslinga.

- 3.3. **Sistema de rotor de cola:** Una de las palas con fractura y pérdida de material. El eje del rotor trabado por enrollamiento de la parte superior de la eslinga (línea).

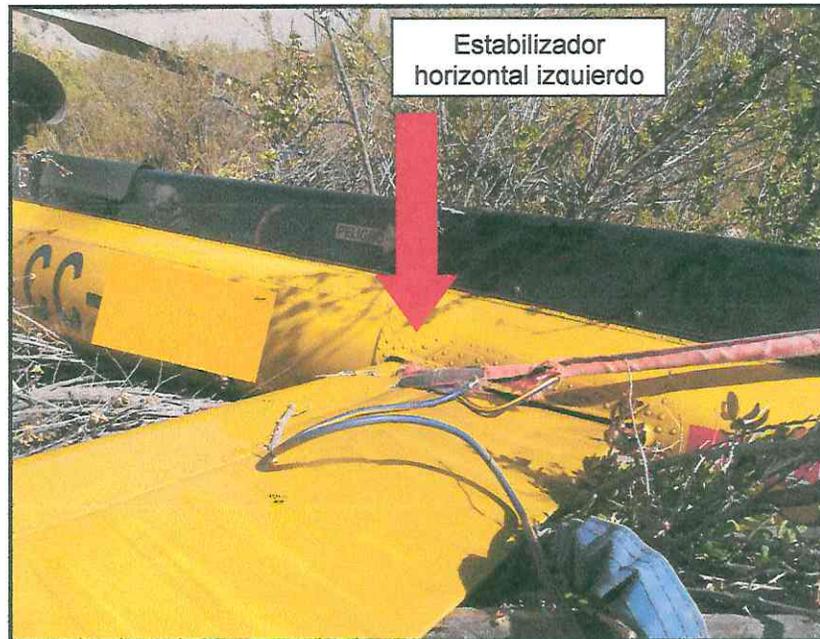
Fotografía N° 3: Eslinga y grillete incrustado en el estabilizador horizontal izquierdo.

- 3.2. **Cono de cola:** Estructura, recubrimientos y carenados con diversas fracturas y deformaciones, estabilizador horizontal izquierdo con rajadura en el borde ataque y estabilizador vertical inferior, deformado.

- f) El daño encontrado en una de las palas del rotor de cola es concordante con el tamaño del grillete de la eslinga encontrado en el estabilizador horizontal izquierdo.

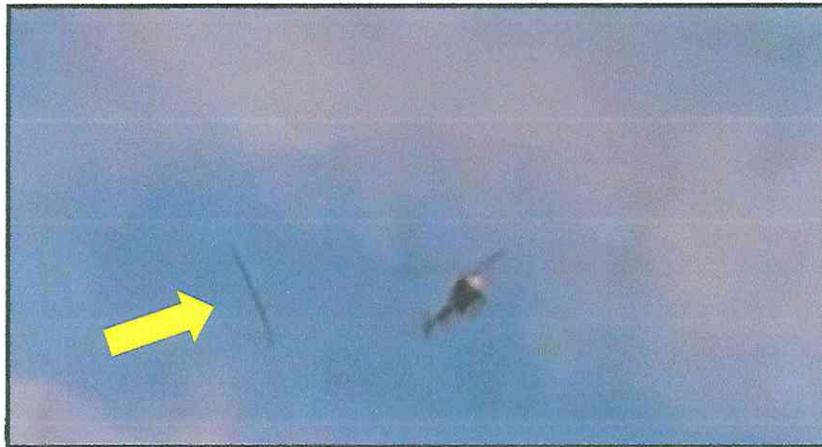
Imagen 2: La carga externa se va hacia atrás y arriba.

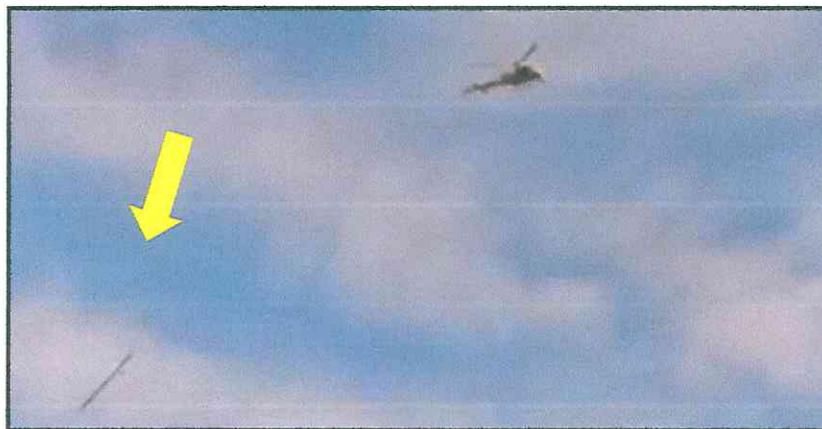
Imagen 3: La carga externa se desprende y cae.

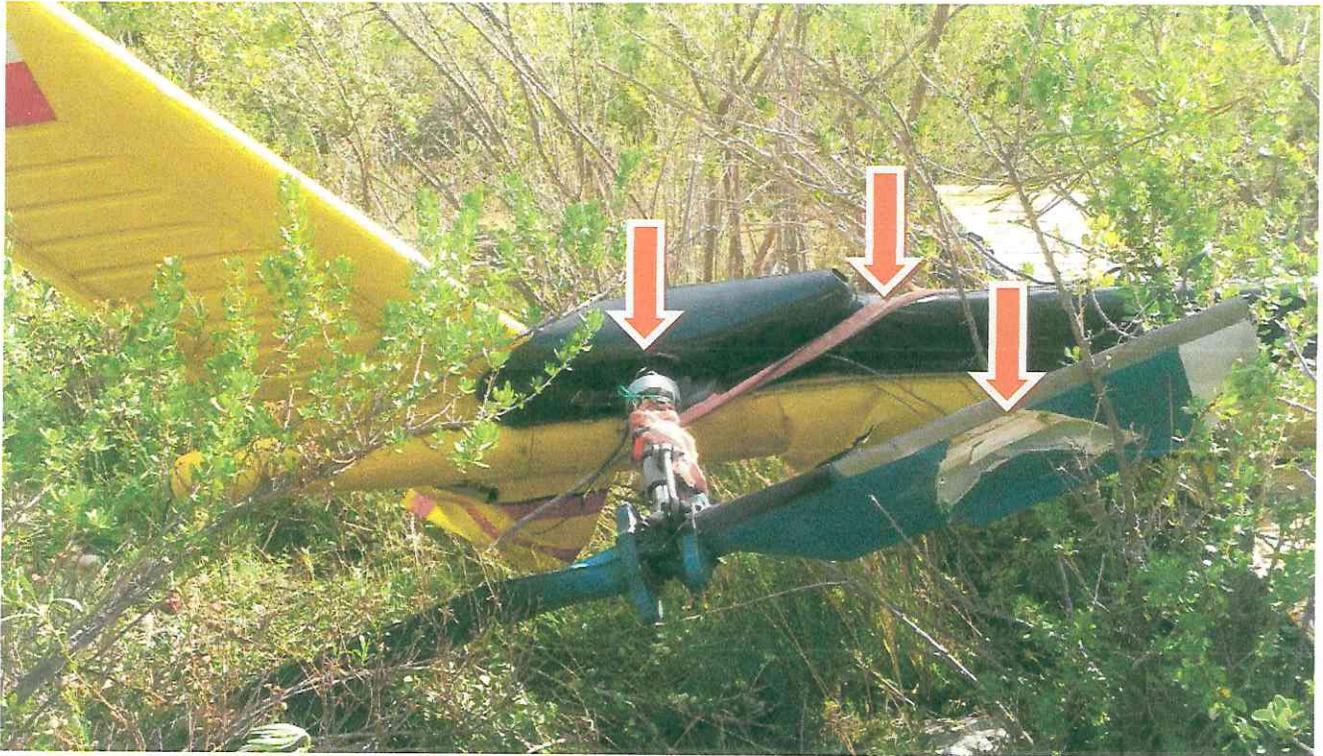
Fotografía N°1: Vista lateral derecha, se observa daños en el conjunto del rotor de cola.

- 3.3. **Sistema de rotor de cola:** Una de las palas con fractura y pérdida de material. El eje del rotor trabado por enrollamiento de la parte superior de la eslinga (línea).

- f) Se observó daño en una de las palas del rotor de cola, el cual era concordante con el tamaño del grillete de la eslinga encontrado en el estabilizador horizontal izquierdo.

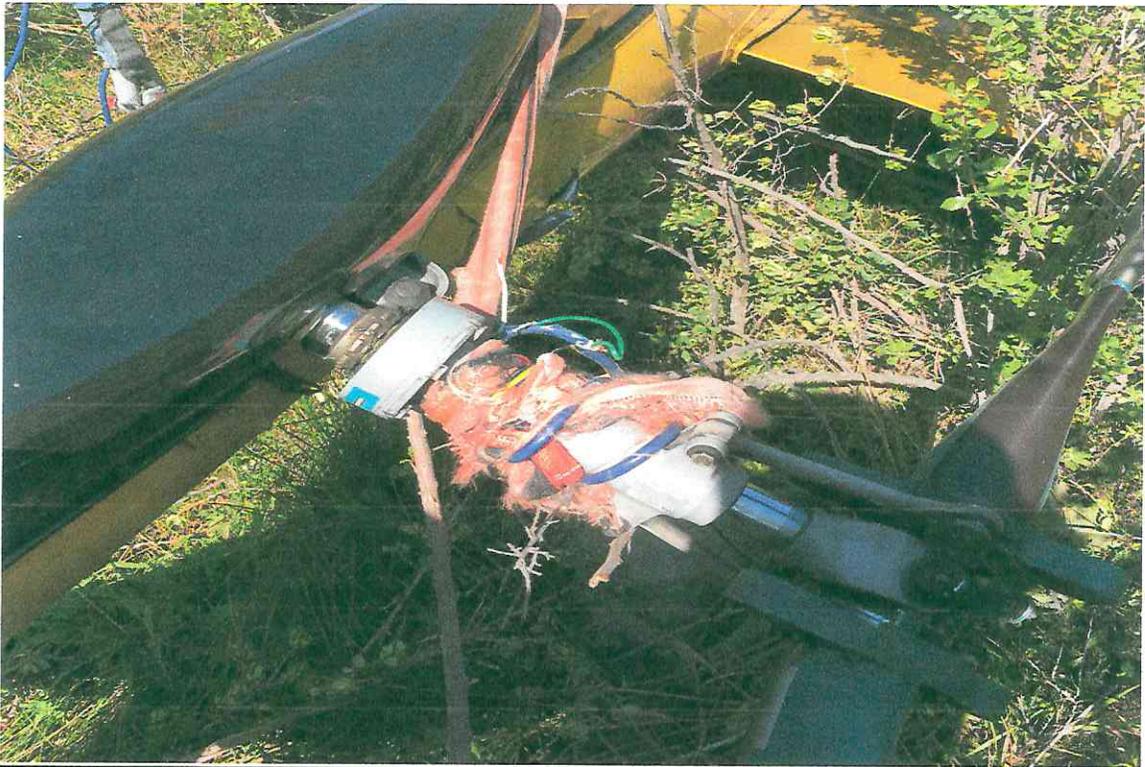
Fotografía N° 2: Vista superior, se observa parte de la eslinga enrollada en el eje del rotor de cola.

- 7.5. En la zona de cono de cola se encontraron diversos daños provocados durante el vuelo al enrollarse una parte de la eslinga en el rotor de cola e incrustarse en el borde de ataque en el estabilizador horizontal izquierdo, frenando el giro del rotor, condición que provocó la fractura del eje de transmisión hacia este rotor, por un sobre esfuerzo de torsión, perdiéndose el control direccional.

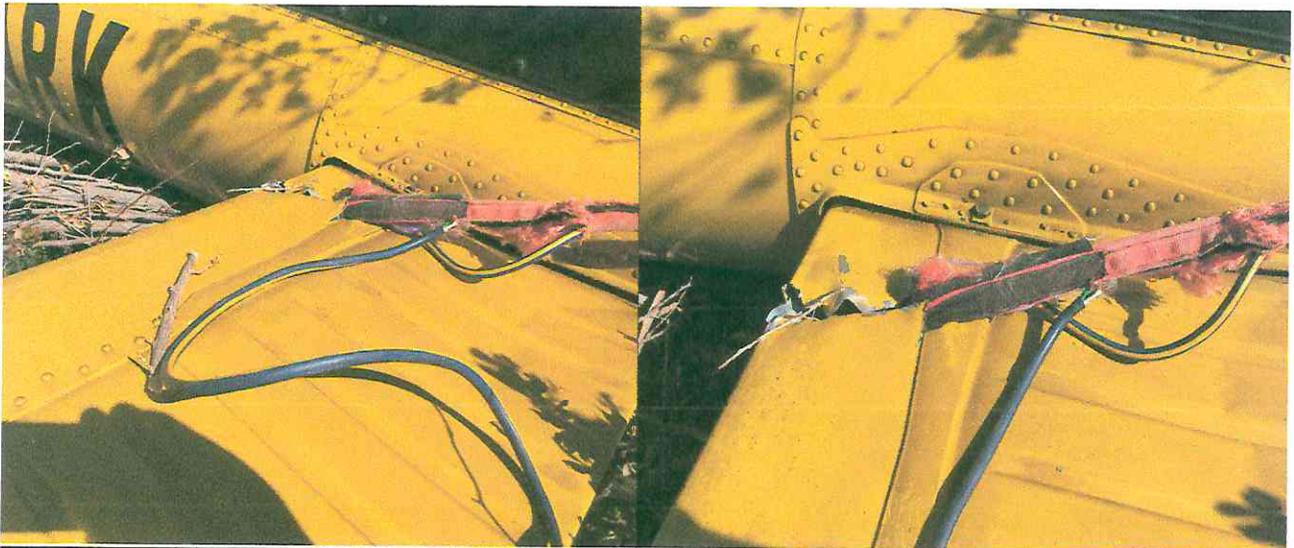
Fotografía N° 3: Vista de daños en el estabilizador horizontal izquierdo, provocados por parte de la eslinga.

- 3.2. **Cono de cola:** Estructura, recubrimientos y carenados con diversas fracturas y deformaciones, estabilizador horizontal izquierdo con rajadura en el borde ataque y estabilizador vertical inferior, deformado.

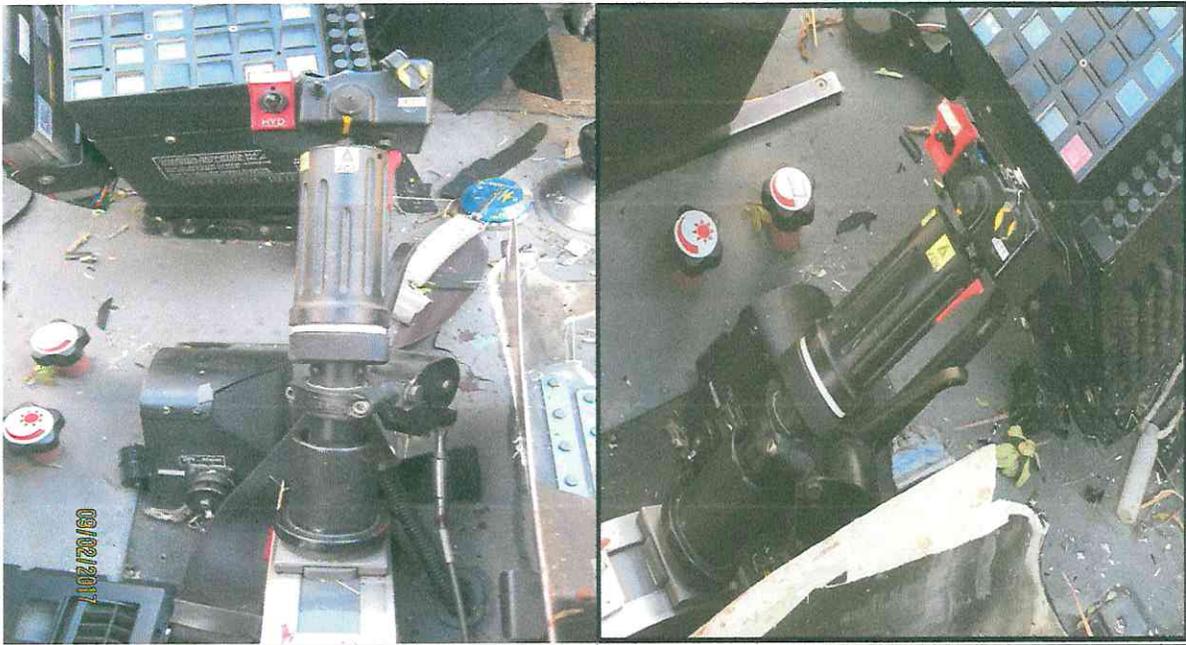
Fotografía N° 4: Vistas de la posición del control colectivo (arriba) y acelerador (VOL).

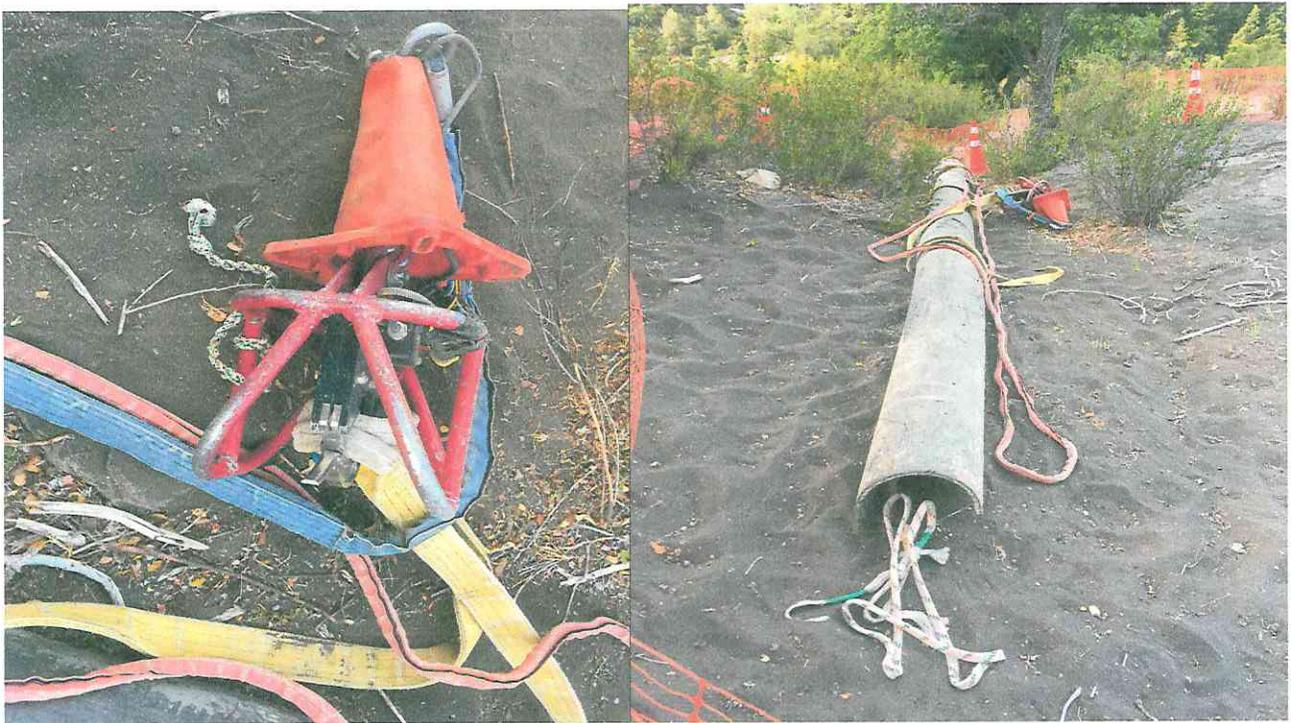
Fotografía N° 5: Vistas del gancho remoto, eslinga, trapa y canaleta para descarga de concreto.
