# INVESTIGACION DE ACCIDENTE DE AVIACION

AERONAVE : BAE 146-200 MATRICULA

LUGAR : AERODROMO GUARDIAMARINA ZAÑARTU, PUERTO WILLIAMS

INFORME DEL ACCIDENTE DE AVIACION OCURRIDO A LA AERONAVE BAE-146 SERIE 200-A, MATRICULA DE LA EMPRESA EN EL AERODROMO GUARDIAMARINA ZAÑARTU, PUERTO WILLIAMS, EL DIA 20 DE FEBRERO DE 1991.

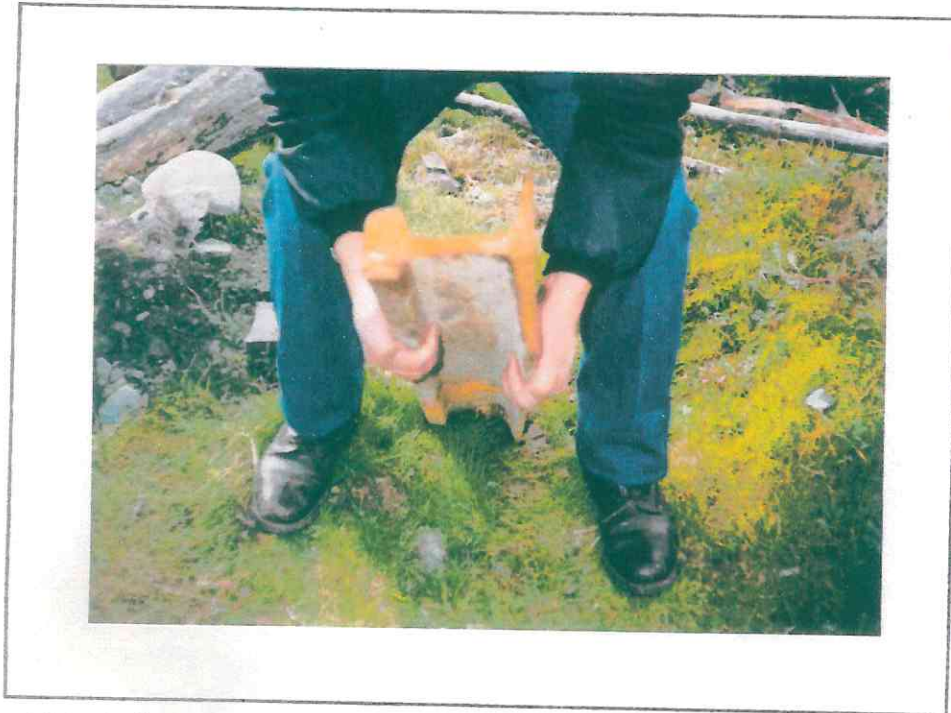
Riel de ferrocarril, el cual impactó con motor Nº 1 cuando la aeronave salió de la pista de aterrizaje.

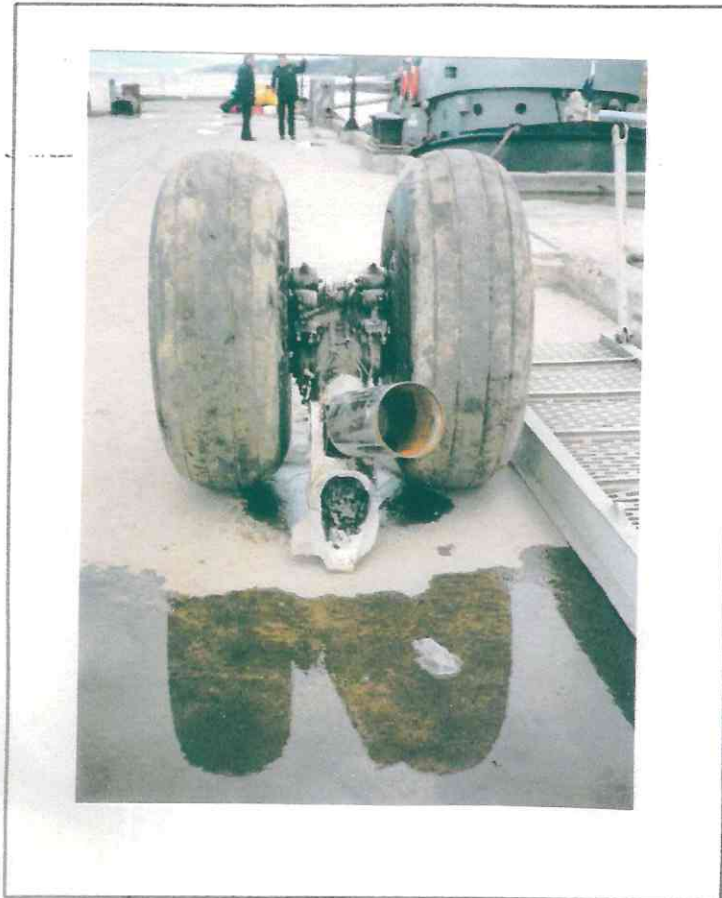
Parte del conjunto tren izquierdo principal que quedó en la playa. El corte se produjo en el Main fitting inferior y desprendimiento del shock absorber.

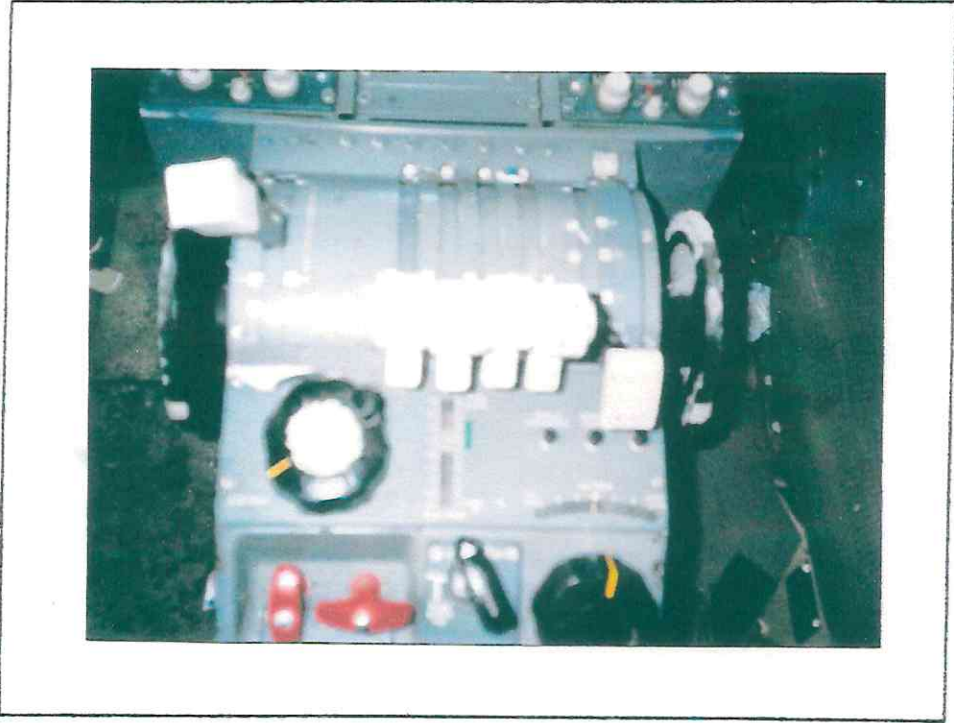
Posiciones de aceleradores, trim de rudder, alerones y elevadores. Posición de selectora de brakes, en yellow. Palanca de airbrake y lift spoilers. Palanca de falps en 33°.

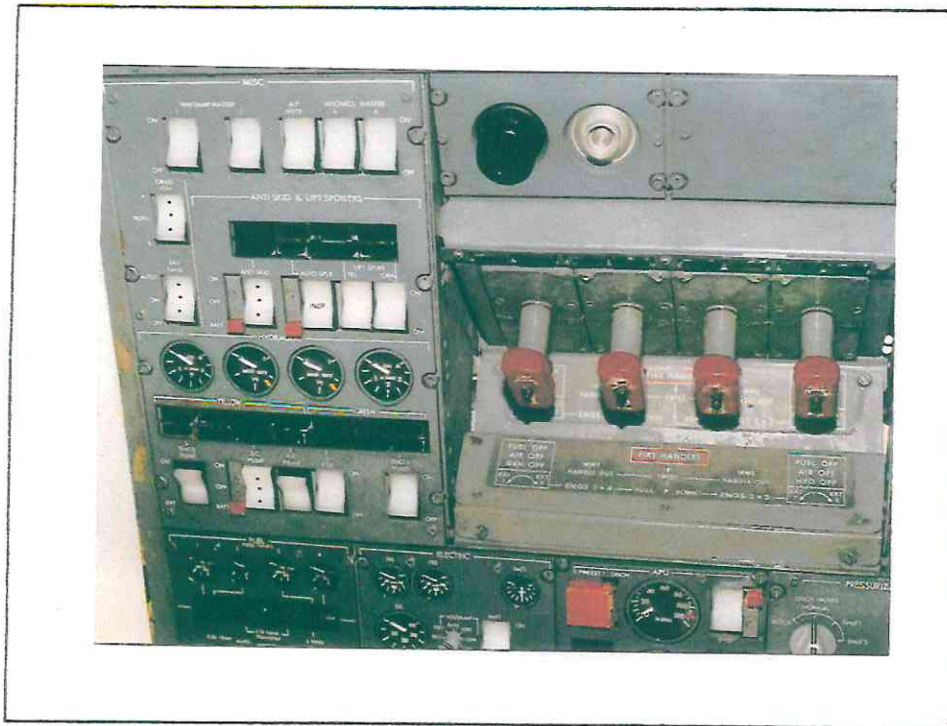
Overhead panel, con indicación de posiciones de switches del sistema de frenos amarillo y verde.

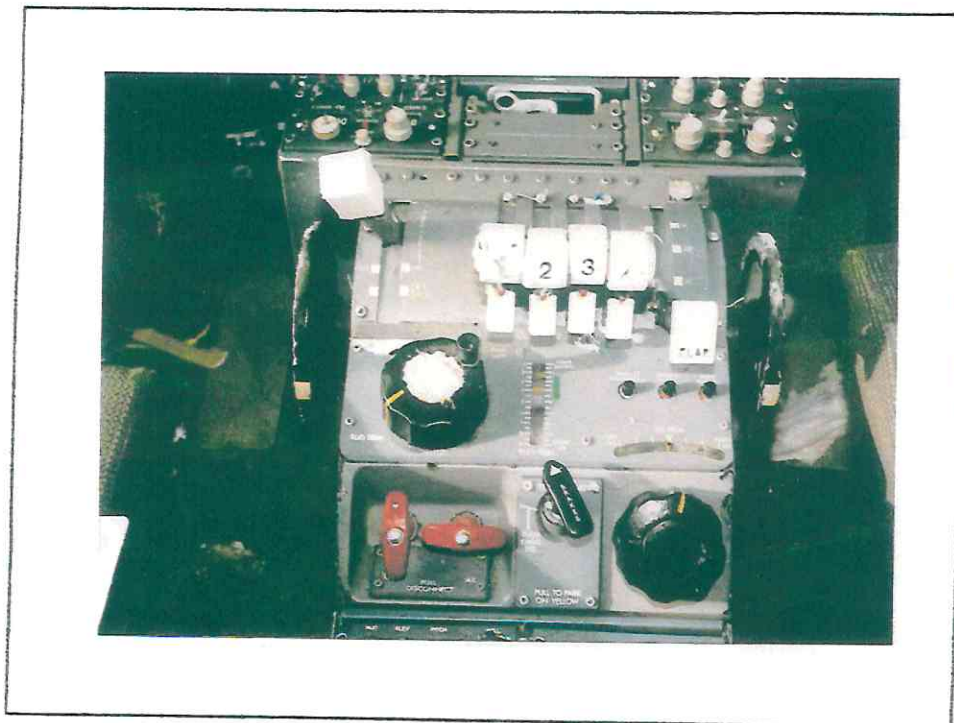
El piloto declaró, además, que frente a esta anomalía, cambió la selectora del sistema hidráulico de verde a amarillo, lo que fue corroborado por la Comisión Investigadora después del accidente en la inspección ocular de la cabina.

Posición del selector de frenos en sistema amarillo.

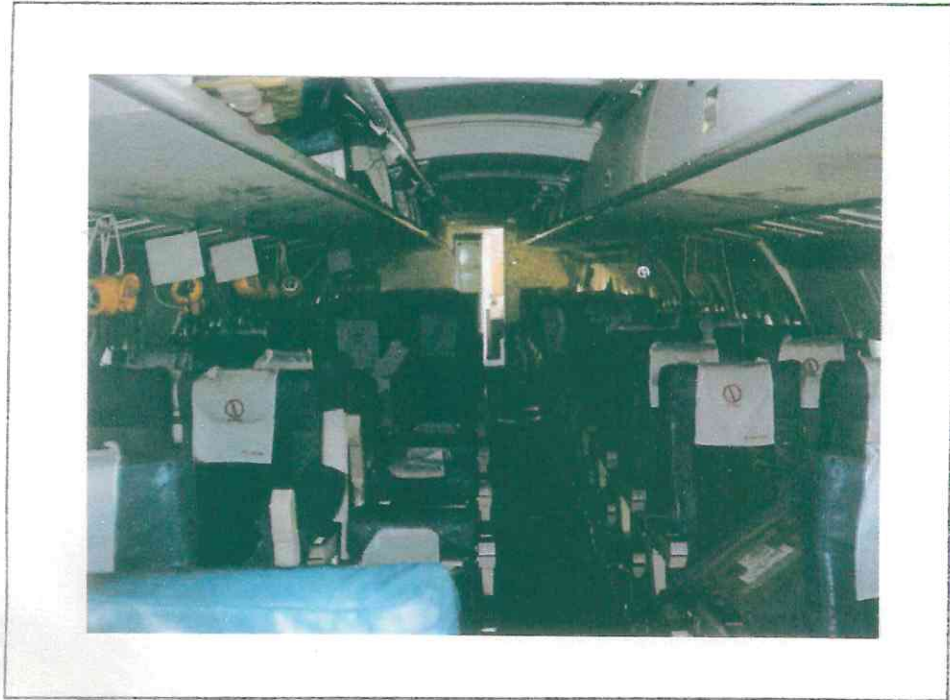
Condición general de la cabina de pasajeros, haciendo notar el desplazamiento de las máscaras de oxígeno.

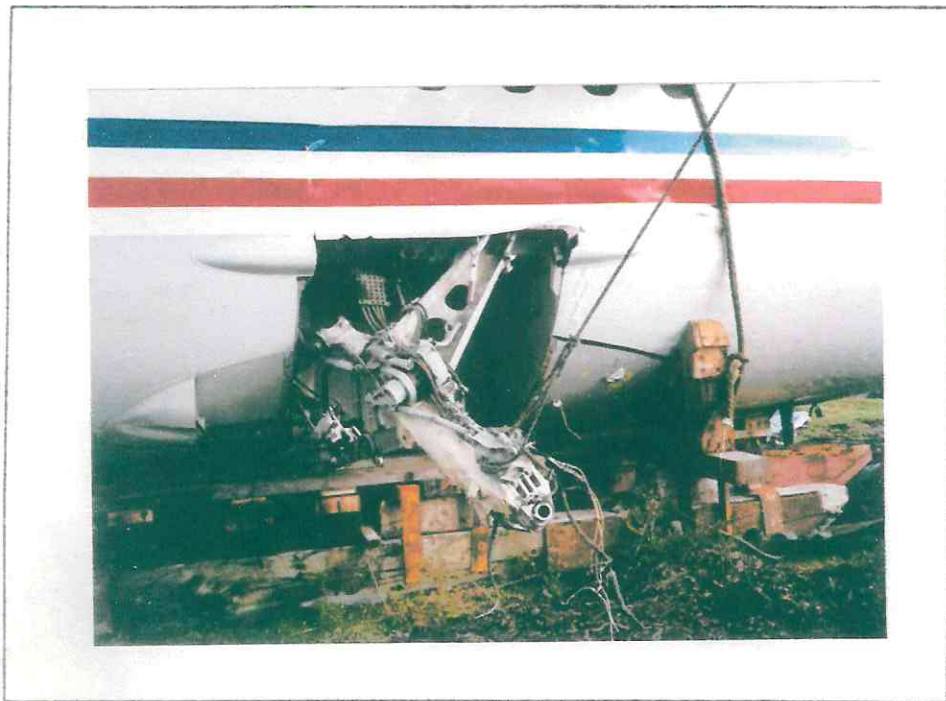
Vista general del conjunto del tren principal izquierdo, en donde se puede apreciar que parte del Main fitting superior está desplazado al interior del fuselaje.

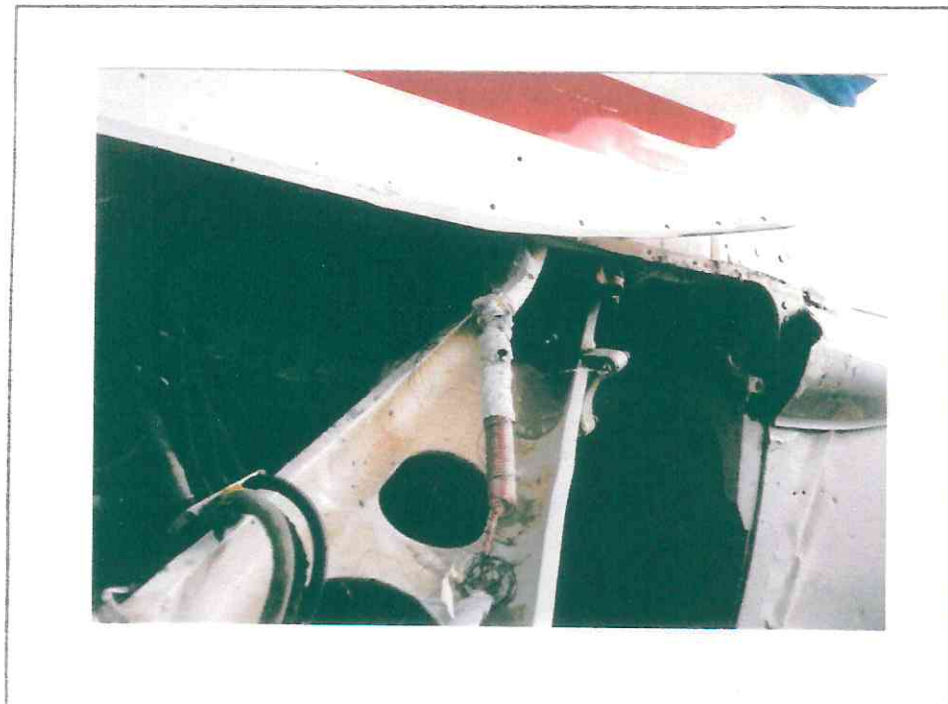
Debido al primer impacto de la aeronave cuando tocó rueda en la playa, el tren de aterrizaje izquierdo rompió el fuselaje en el área del pozo del tren lo que produjo una rotura de aproximadamente de un metro de largo por 30 cms. de ancho y como consecuencia de esto el Mainfitting del tren se introdujo hacia la cabina 30 cms. (Ver Anexo 5).

Vista desde el interior de la cabina de pasajeros, en donde el conjunto del Main fitting superior del tren rompió el fuselaje en aproximadamente 1 metro de largo por 30 cms. de ancho.

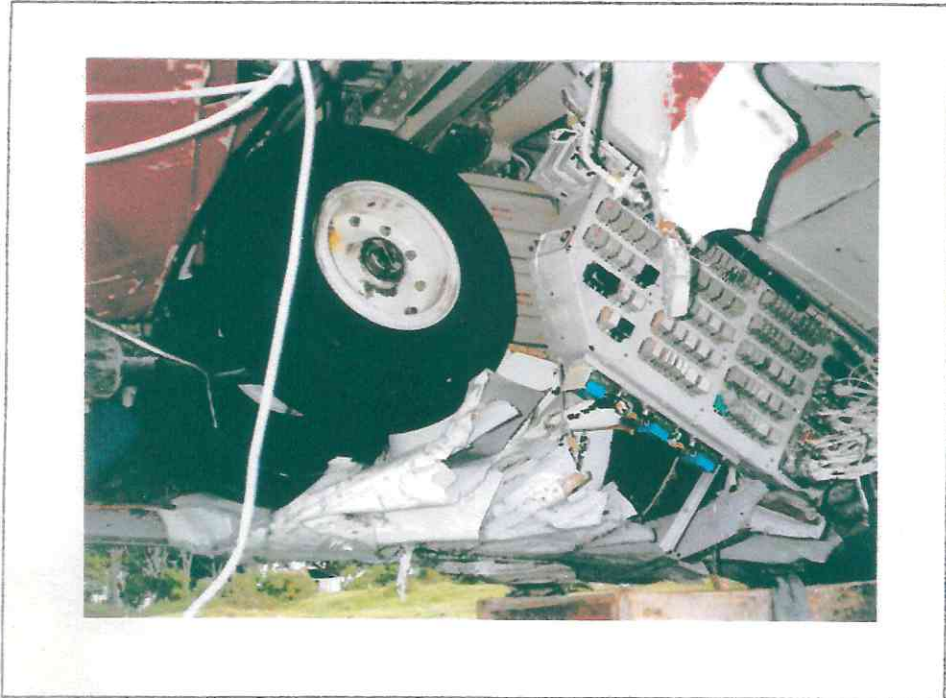
Conjunto del tren de aterrizaje de nariz, el cual después del impacto quedó alojado en el compartimiento eléctrico/electrónico.

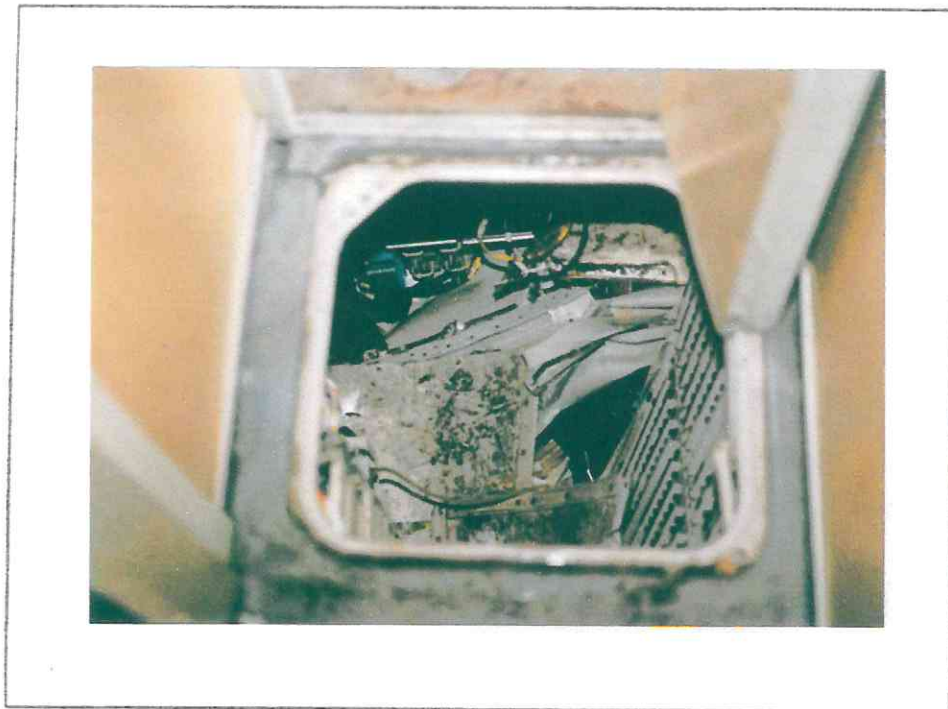
Compuerta de entrada a la cabina de pilotos, la que salió de su lugar debido al impacto del tren de nariz.

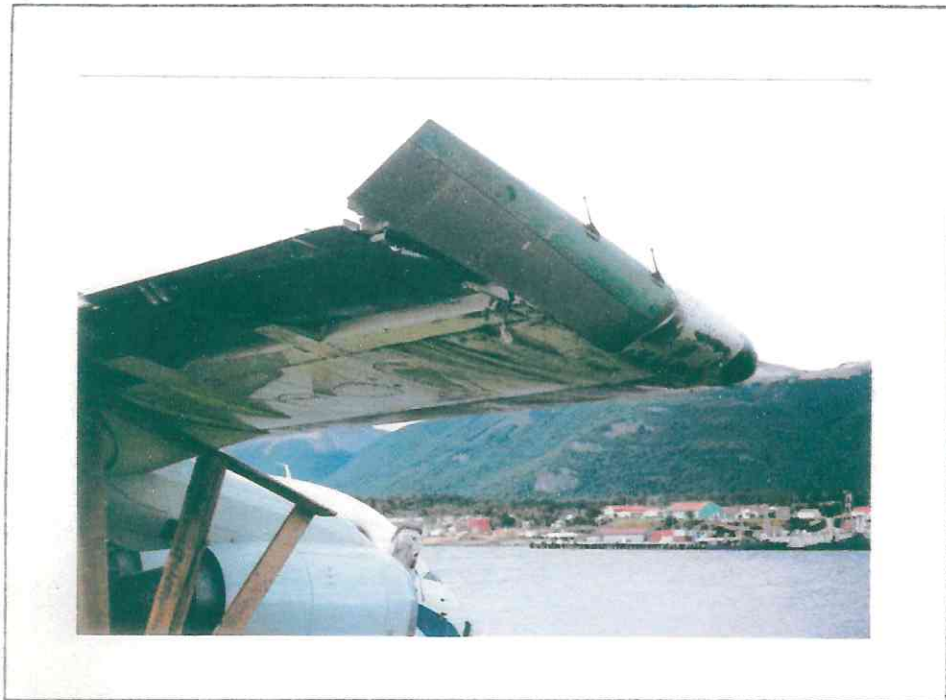
Condición de punta de ala derecha y su alerón.

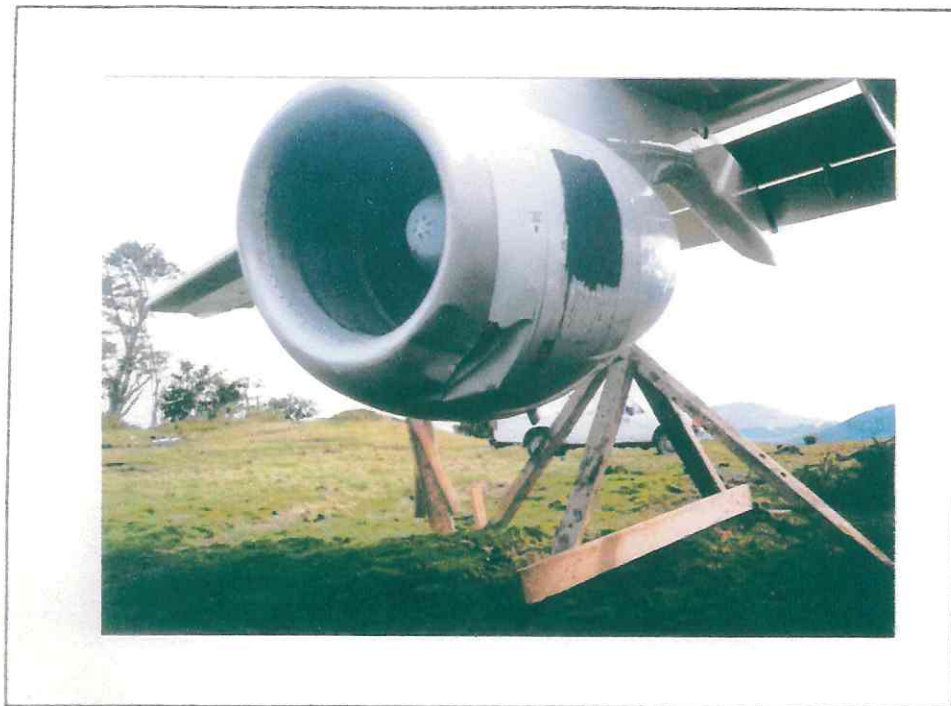
Motor N° 4, capota de admisión abollada.

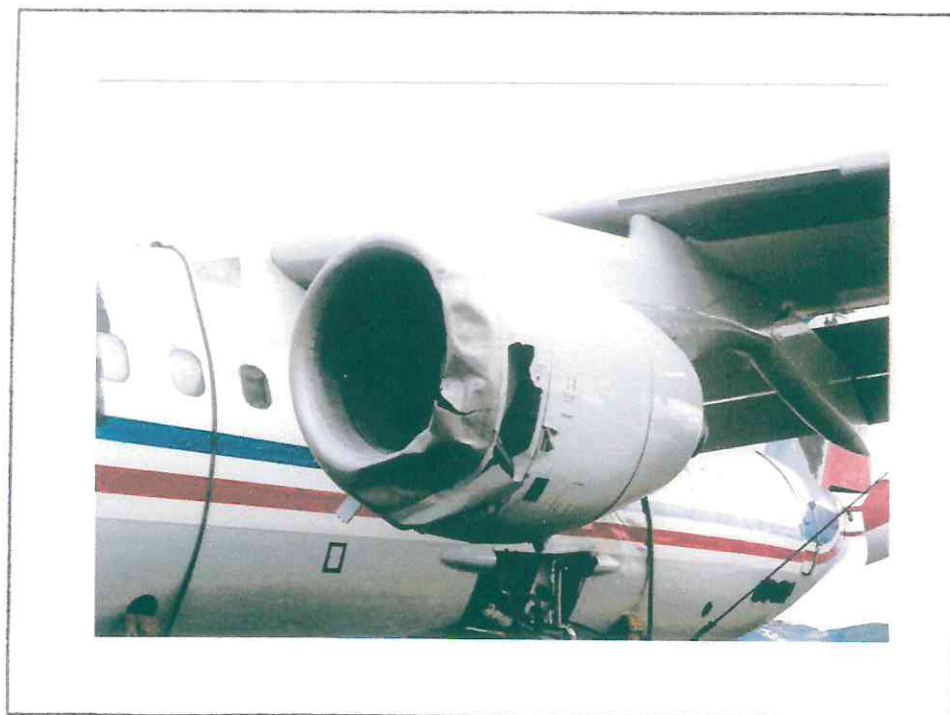
Motor N° 2, capota de admisión abollada y deformada.

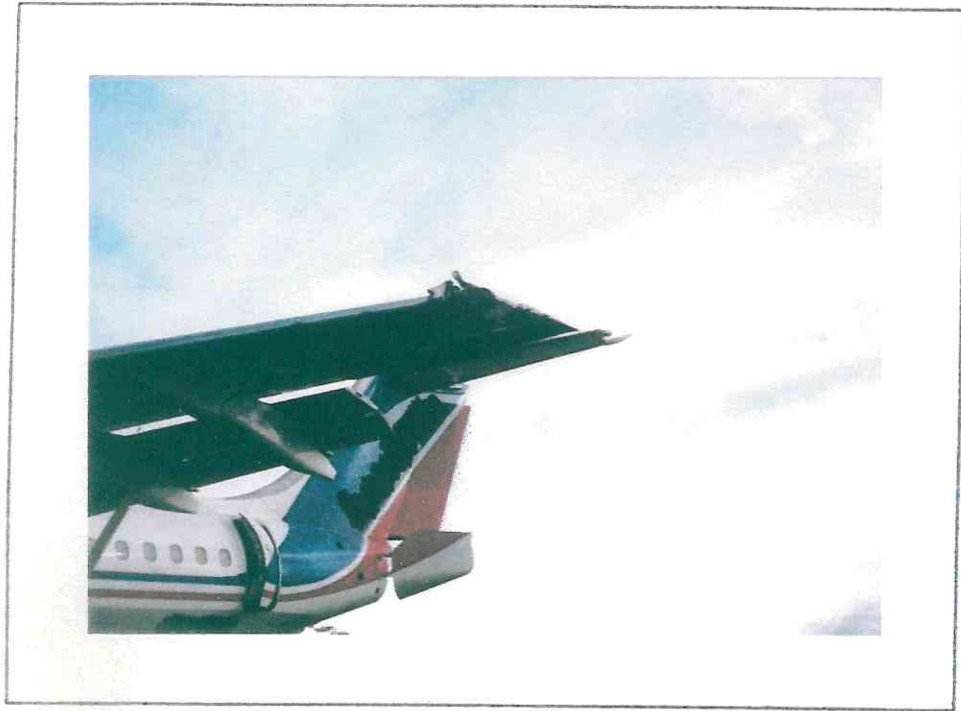
Ala izquierda, apreciación de daños en punta de ella.

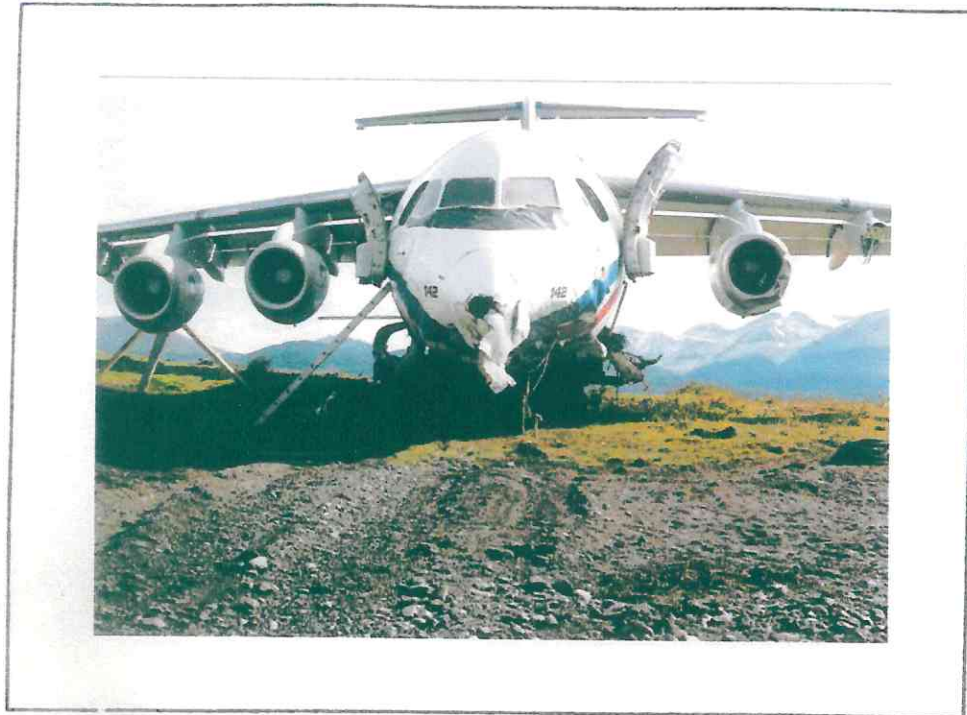
Vista de frente de la aeronave BAE-146-200A, en donde se aprecia la falta del motor N° 1.

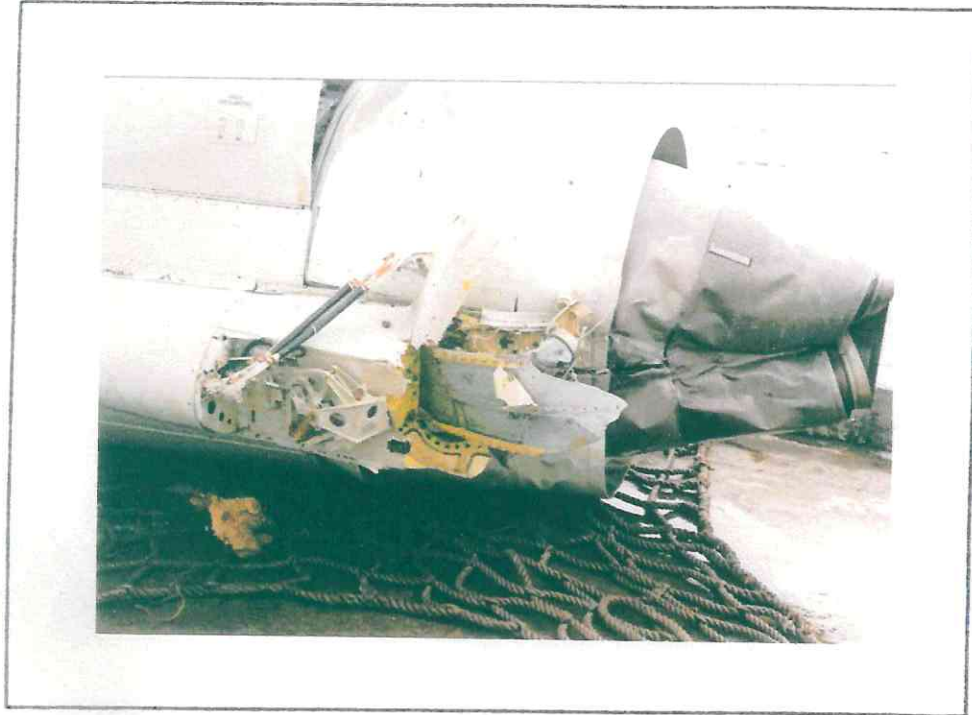
Area de puntos de amarra al pylón, donde se desprendió el motor N° 1.

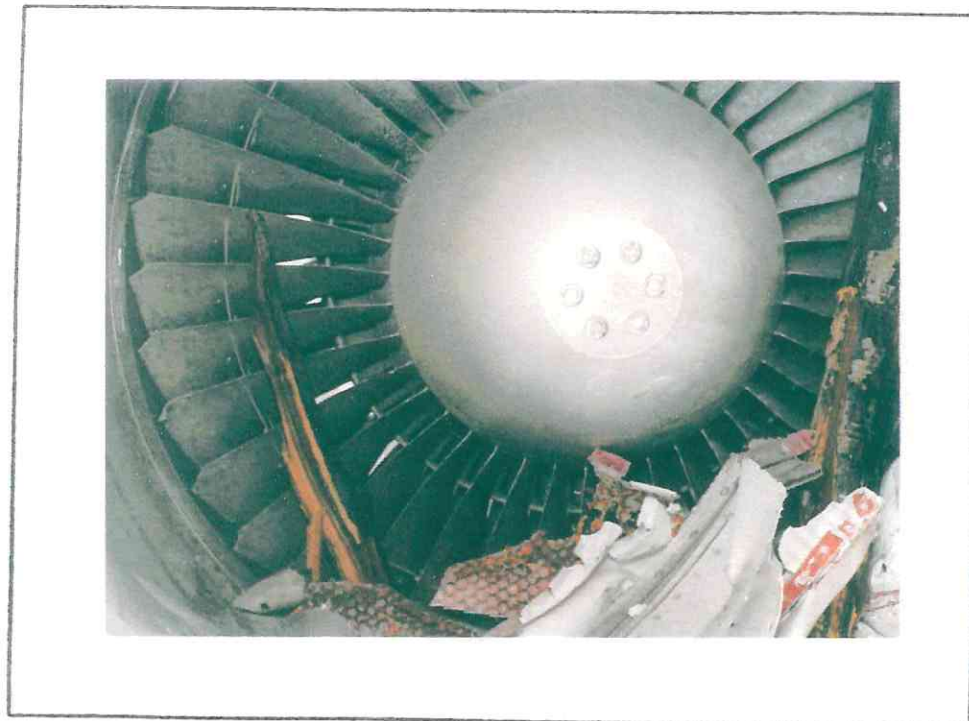
Sección del compresor del motor N° 1, con daños en las puntas de los álabes.

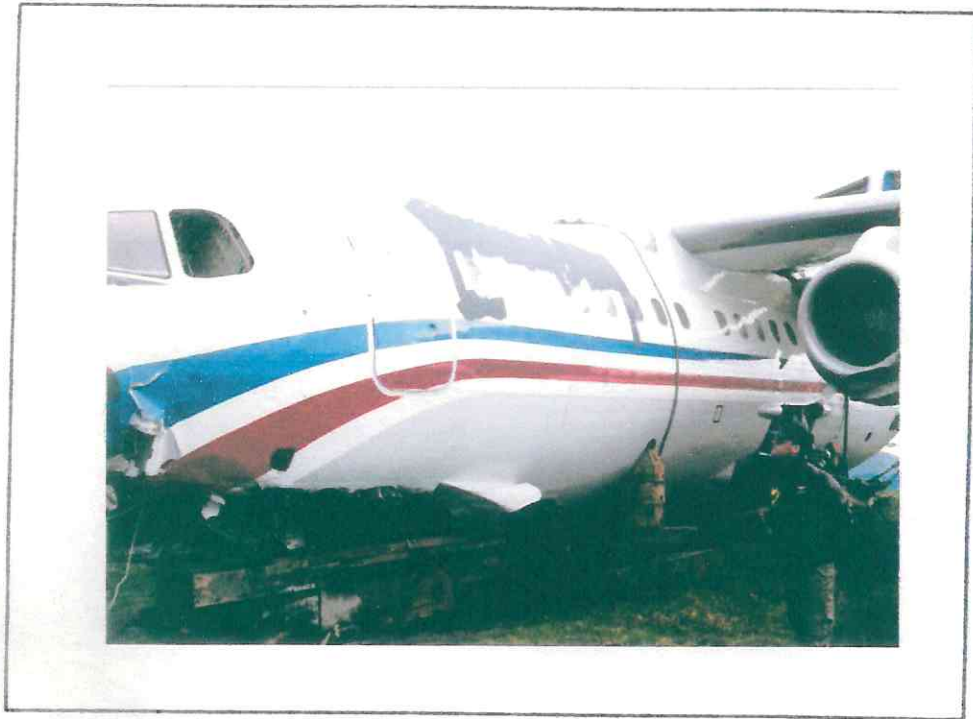
Vistas de daños desde el rãdomo hasta la sta. 312.5.

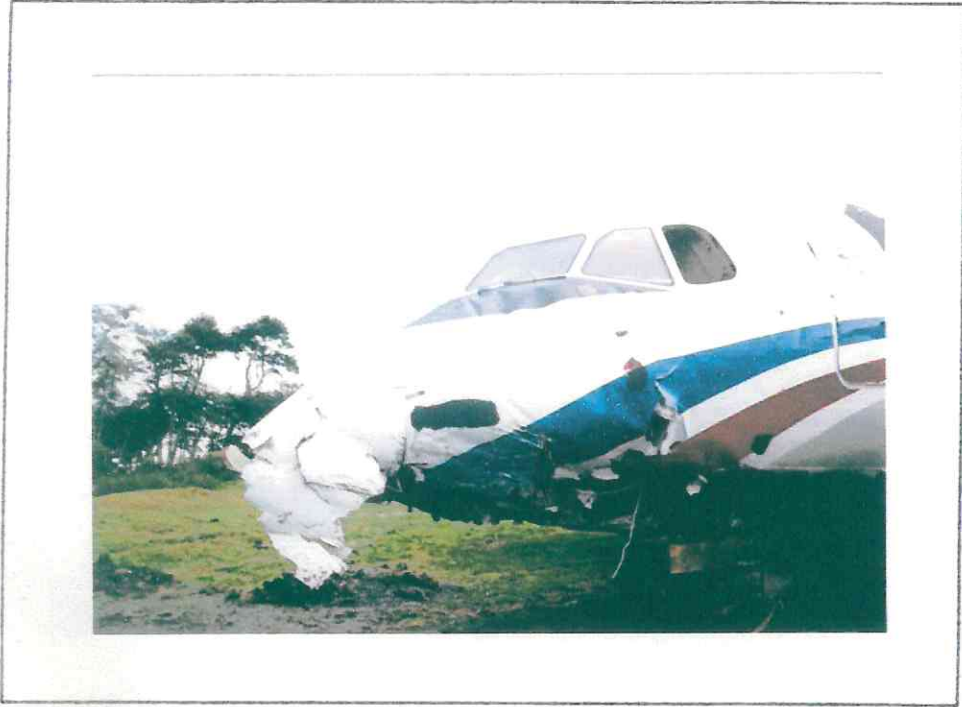
Zona desde el rãdomo hasta ventanillas de escape de la tripulaci3n, arrugada y deformada.

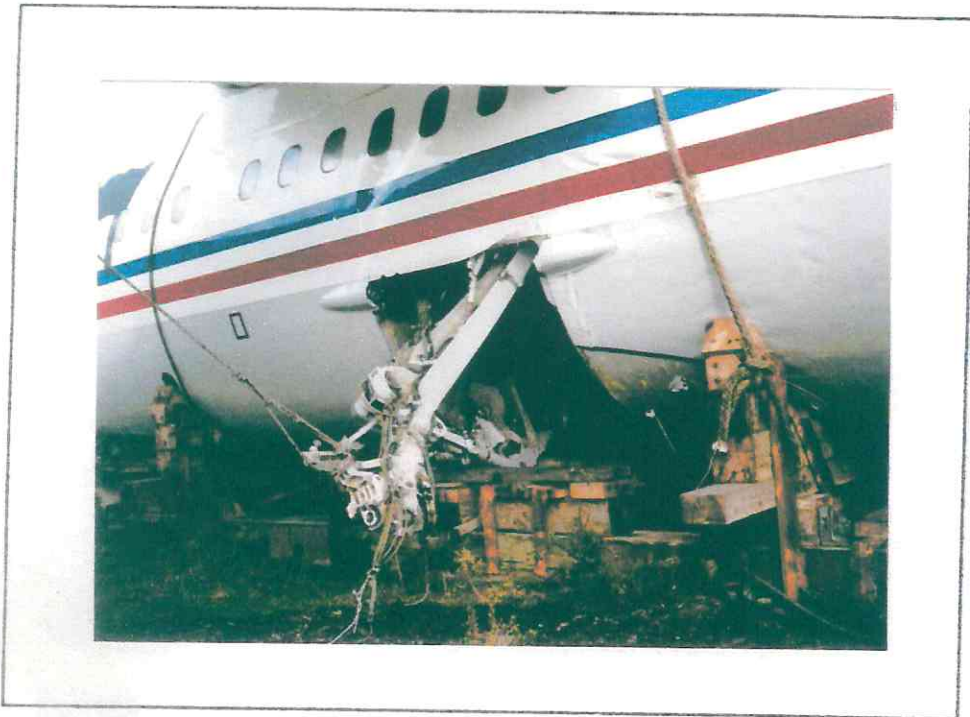
Conjunto del tren de aterrizaje izquierdo en donde el main fitting superior está cortado y separado del main fitting inferior, además, se produjo el desprendimiento del shock absorber.

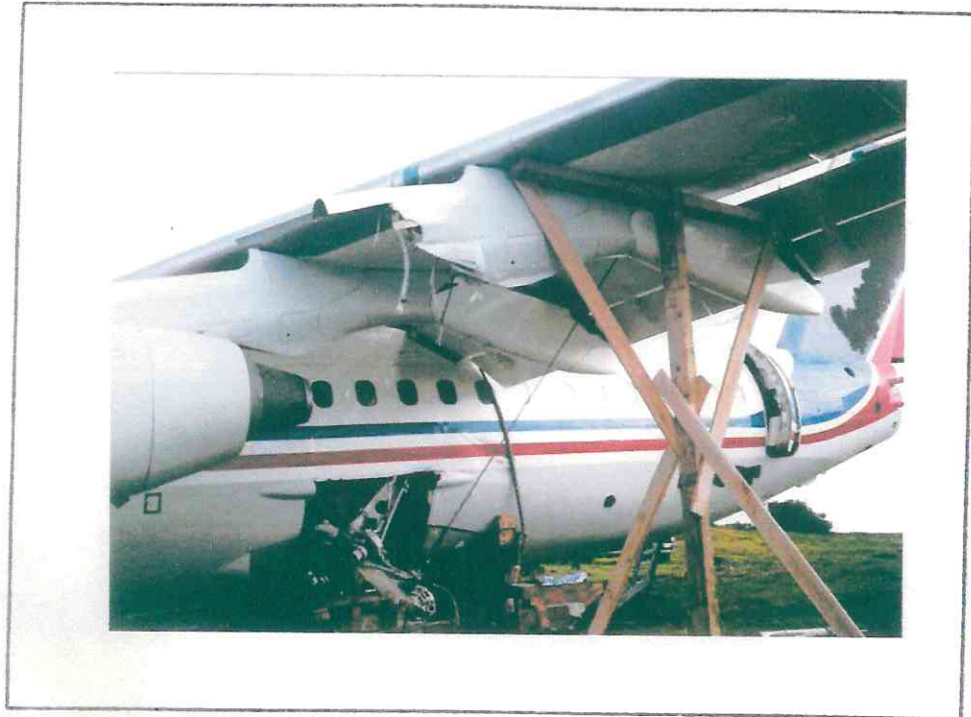
Desde la estación 312.5 hasta la estación 755,5 la base del fuselaje está abollada en toda su extensión.

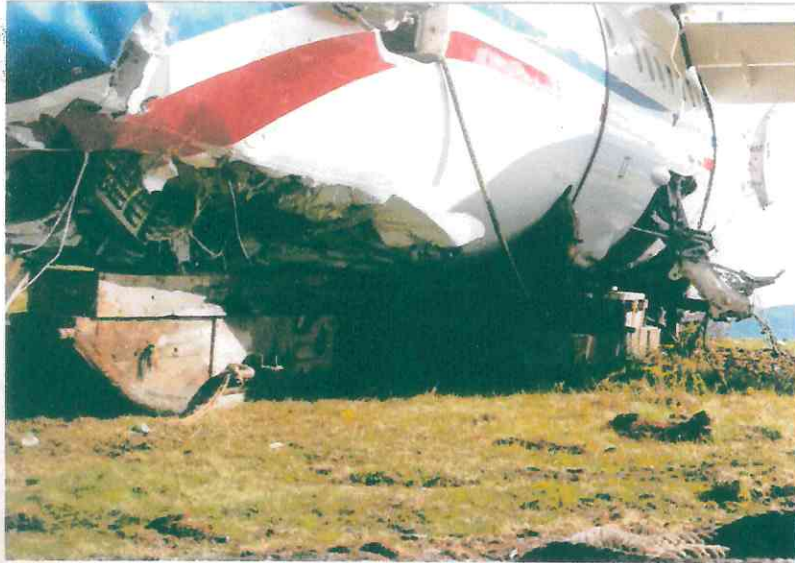
DAÑOS EN SECTOR DE COMPARTIMENTO ELECTRONICO
