DIRECCIÓN GENERAL DE AERONÁUTICA CIVIL
DEPARTAMENTO PREVENCIÓN DE ACCIDENTES

**INFORME FINAL
ACCIDENTE DE AVIACIÓN
Nº 1892OR**

Aeronave : CESSNA, MODELO 150F.

Lugar : AERÓDROMO MELIPILLA (SCMP),
COMUNA DE MELIPILLA, REGIÓN
METROPOLITANA.

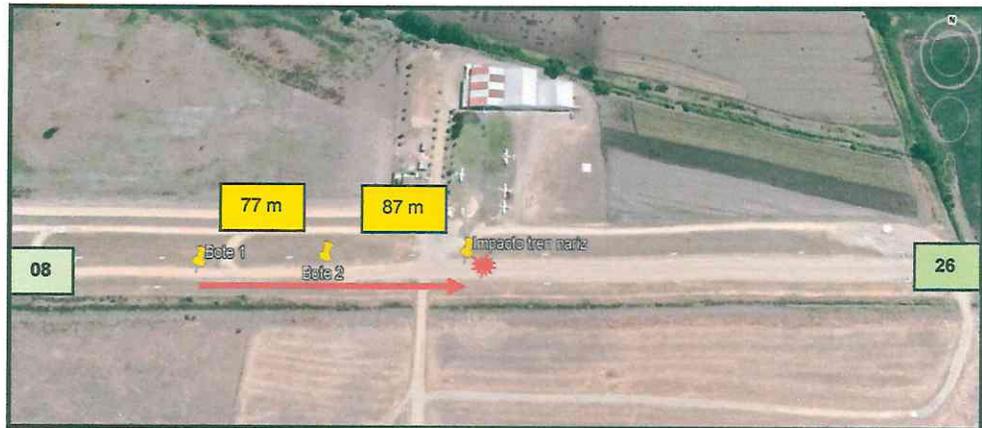
- 1.6.5.1. Al verificar la pista 08 del Aeródromo Melipilla (SCMP) y de acuerdo a lo señalado por el instructor de vuelo, la aeronave realizó la toma de contacto y el primer bote a 75 metros después del inicio de pista, desplazándose 77 metros. Luego, volvió a rebotar y se desplazó 87 metros, hasta impactar la pista con el tren de aterrizaje de nariz (Imagen 1).

Imagen 1: Indicación de los botes y desplazamiento del avión en la pista 08.

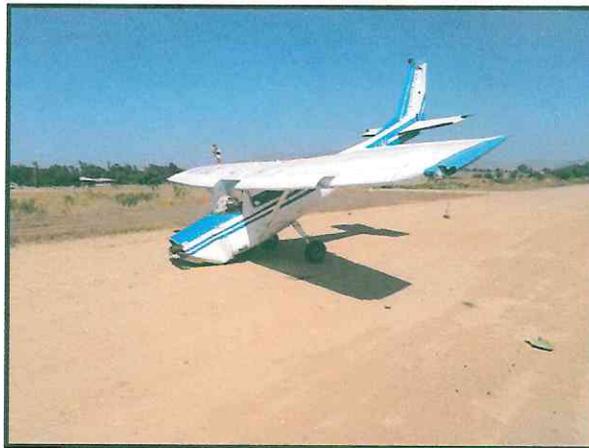
- 1.6.5.2. Al impactar el avión con el tren de nariz en la pista, éste se fracturó hacia atrás, impactando la hélice y el extremo del ala izquierda contra la pista (Fotografías 1 y 2).

Fotografía 1: Posición final del avión.

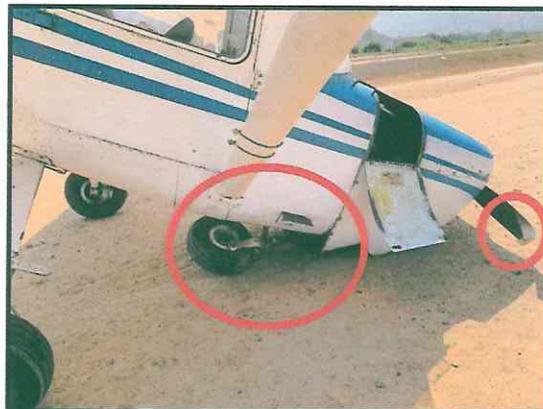
Fotografía 2: Daños en el tren de nariz y hélice.

- 2.6. Del mismo modo, la inspección determinó que la fractura en el tren de nariz correspondía a la de tipo instantánea, concordante con una concentración del peso de la aeronave sobre la pierna de nariz, y en dirección hacia atrás, concordante con la actitud de la aeronave nariz abajo al momento del impacto, sin existir evidencia de daños por fatiga o corrosión.

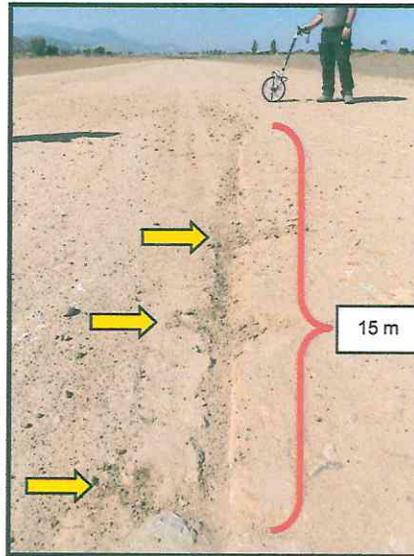
- 1.6.5.3. El desplazamiento del avión en la pista 08 dejó una marca de 15 metros en la tierra, en los cuales fue posible observar tres impactos de las palas de la hélice (Fotografía 3).

Fotografía 3: Marcas de la hélice y de arrastre del avión en la pista 08.

- 3.5. Durante el aterrizaje del avión y debido a los botes que se provocaron en la toma de contacto con la pista, se fracturó el tren de nariz, el cual dejó una huella de arrastre de 15 metros.

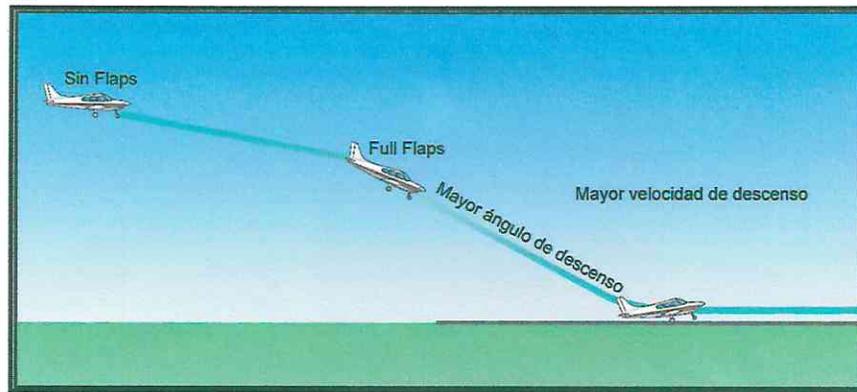
“...se debe tener cuidado de que el descenso no se traduzca en una tasa de descenso excesivamente alta. Si se mantiene una alta tasa de descenso cerca de la superficie, puede ser difícil reducir el régimen a uno adecuado antes del contacto con el suelo...se debe iniciar una aproximación frustrada si la tasa de descenso se hace excesiva”

Imagen 2: Aproximación final alta.

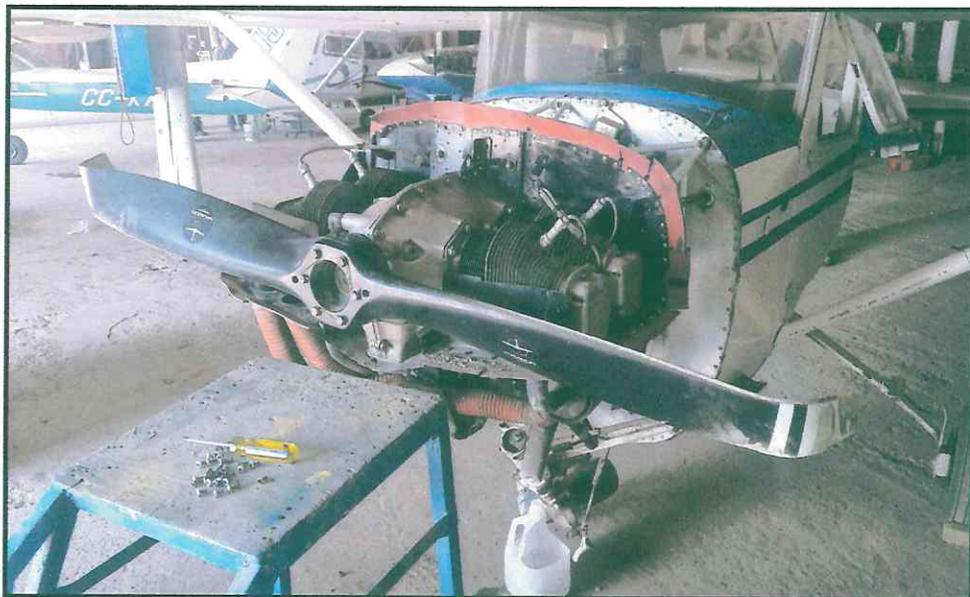
- 4.1. En el Hangar del Centro de Mantenimiento Aeronáutico (CMA) de la aeronave, el equipo investigador realizó una inspección y registro fotográfico de la condición de ésta, obteniendo los siguientes resultados:
 - 4.1.1. Las palas de la hélice estaban deformadas hacia atrás, con características de impactos con potencia (Ver Fotografía N°1).

Fotografía N°1: Daños en las palas de la hélice.

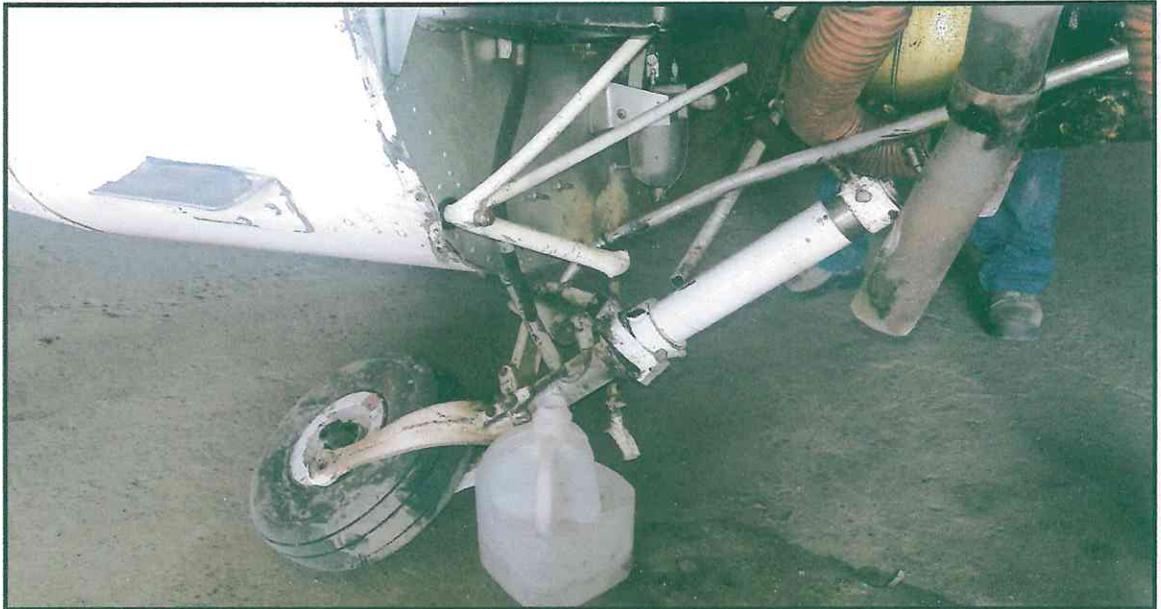
4.1.2. La pierna del tren de nariz, se encontró fracturada y deformada hacia atrás (Ver fotografía N°2).

Fotografía N°2: Daños de la pierna de nariz.

- 6.3. Las fracturas de la pierna del tren de nariz y de los montantes del motor, correspondían a fracturas por sobrecarga del tipo instantánea, producto de una concentración de esfuerzos que fueron sometidos durante el aterrizaje (bote y rebotes), sin existir evidencia de daños por fatiga o corrosión.

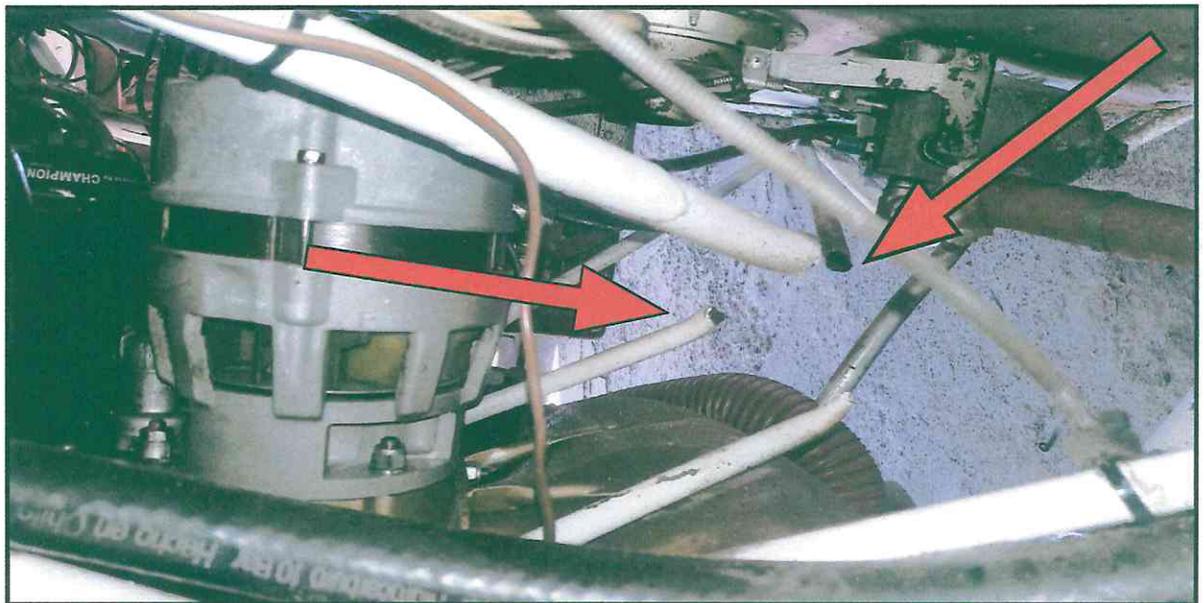
4.1.3. Los tubos soportes de la bancada del motor estaban quebrados (Ver fotografía N°3).

Fotografía N°3: Vista de los tubos soportes quebrados, de la bancada del motor.

- 6.4. Los daños en el tren de nariz y bancada del motor, durante el aterrizaje, llevaron finalmente a la aeronave a inclinarse hacia adelante, permitiendo el contacto de la hélice y del extremo del ala izquierda con la pista.

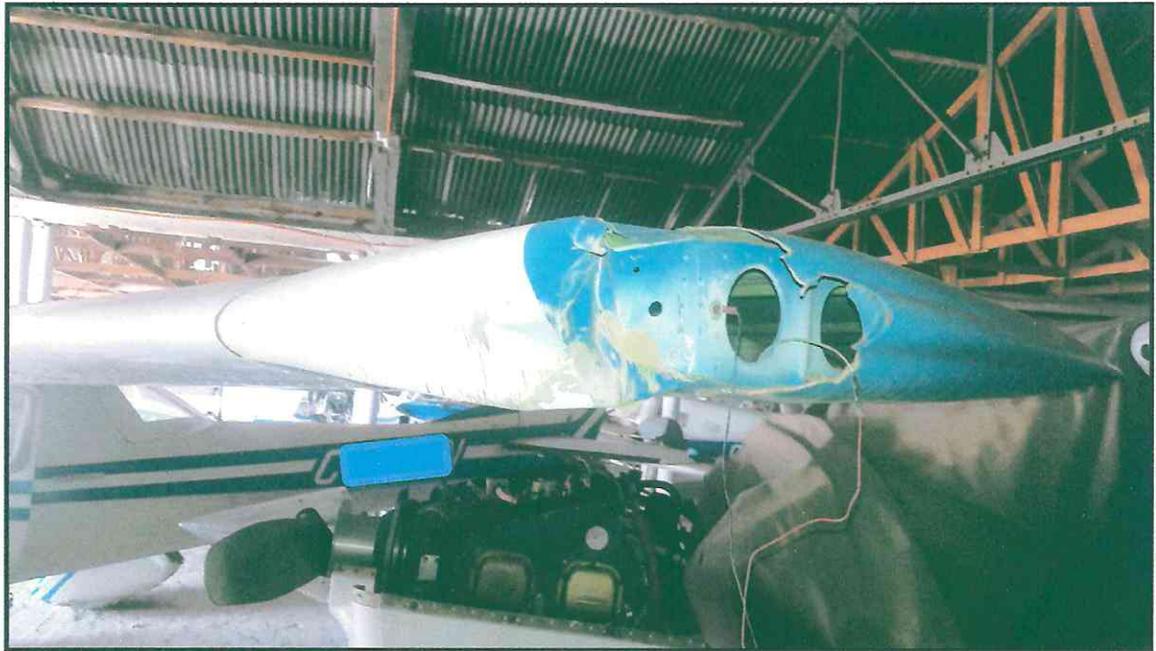
4.1.4. La punta del ala izquierda se encontró abollada y el carenado quebrado (Ver fotografía N°4).

Fotografía N°4: Vista del daño en la punta del ala izquierda.
