# INFORME FINAL INCIDENTE DE AVIACIÓN Nº 1893WS

Aeronave : AVIÓN CESSNA 208B.

Lugar : AERÓDROMO MARCEL  
MARCHANT, COMUNA DE PUERTO  
MONTT, REGIÓN DE LOS LAGOS.

Fecha : 09 DE ABRIL DE 2019.

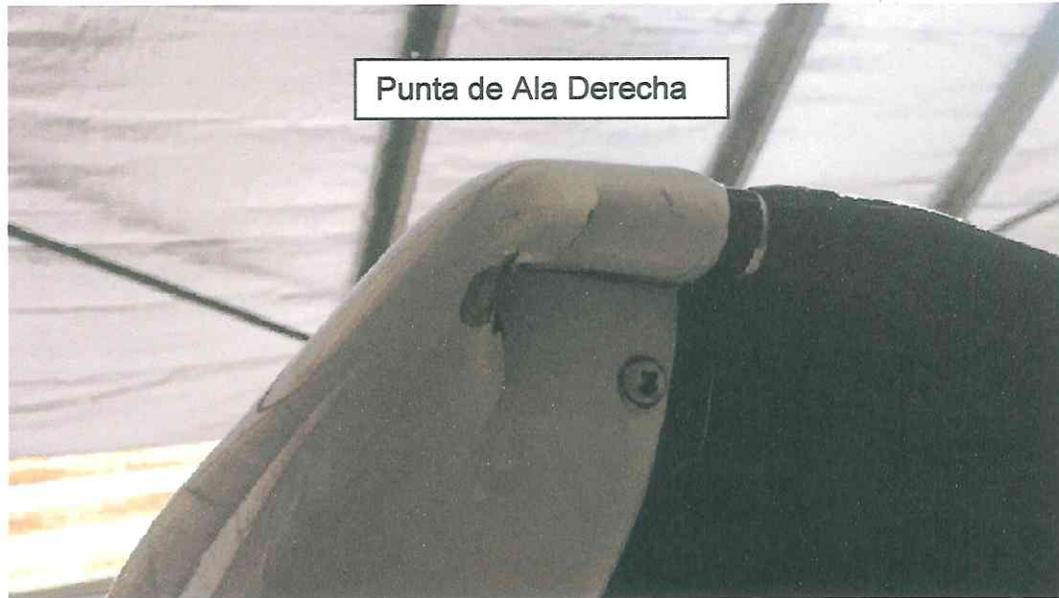
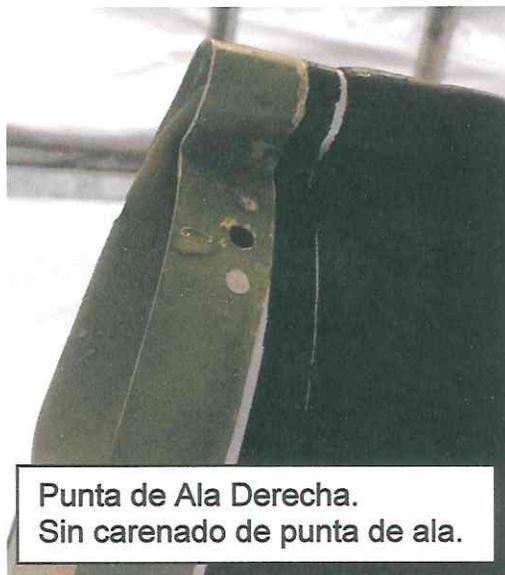
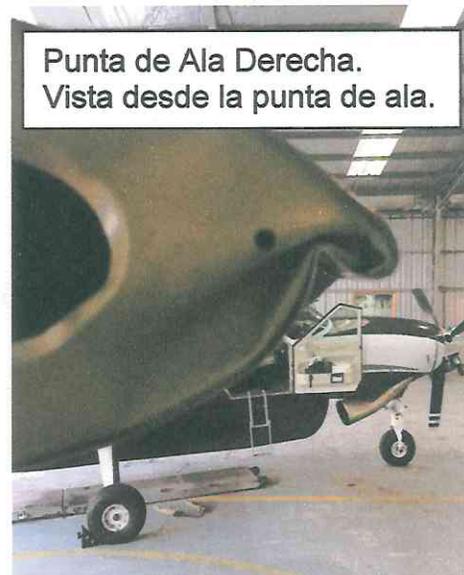
Ala derecha.

En el sector del borde de ataque de la punta de ala, quedó una abolladura de un largo de 7 x 4,5 pulgadas.

- 6.1 El operador demostró, mediante sus registros de mantenimiento, que la aeronave mantenía la condición de aeronavegabilidad previo al momento del suceso.
- 6.2 La inspección realizada a la aeronave, permite afirmar que los sistemas de controles de vuelo, parabrisas, frenos y de dirección en tierra, estaban sin observaciones.
- 6.3 Los daños encontrados en la aeronave, se produjeron al impactar la aeronave en movimiento contra la aeronave estacionada y son consecuencia de la dinámica del impacto.
