Incidencia Nº 1385

Fecha: 07 de mayo de 2005				Hora Local: 17:30 horas	
Lugar del suceso: Aeródromo "Santos Dumont", Rungue				Región: Provincia de Chacabuco, R.M	
Marca y modelo de la aeronave: Ultraliviano Rans Coyoye S5				Año de fabricación: 1996	
Número de motores / marca y modelo: 1 / Rotax 503				Daños a la aeronave: Mayores	
Lesiones	Tripulación	Pasajeros	Otros	Piloto al mando (tipo licencia): Operador de Ultraliviano. Edad: 58 años	
Mortales	--	--	--		
Graves	--	--	--		
Leves/Ninguna	1	--	--		
<u>Experiencia de Vuelo del Piloto al mando</u>				Tipo de Operación: Aviación General Privada	
Total horas de vuelo: 300 horas Total horas de vuelo en el material: 265 horas				Fase de la Operación: Aterrizaje emergencia.

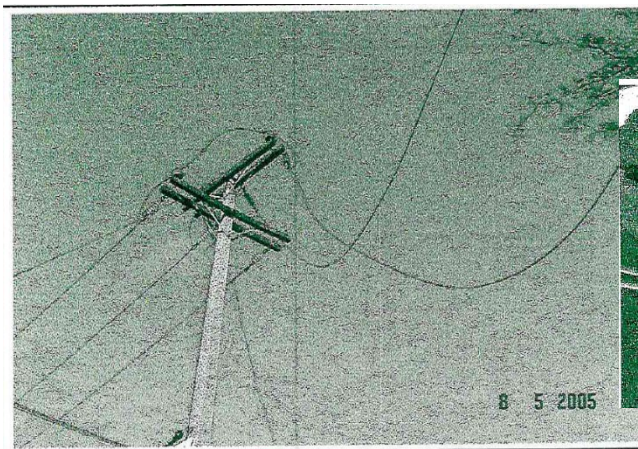
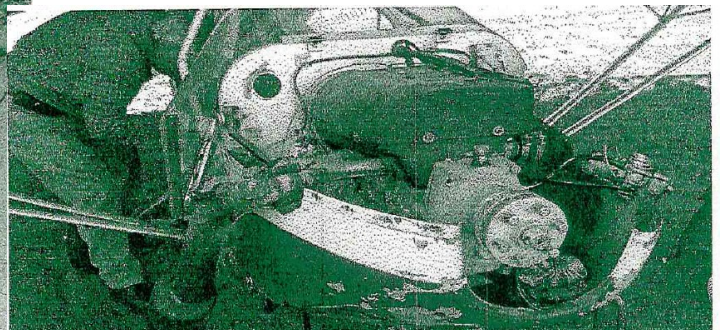
Al tratar de efectuar un ingreso a baja altura hacia la pista, la aeronave impactó con tres cables de media tensión, quedando a 500 metros al suroeste de la pista.

A raíz de lo anterior el operador al mando resultó ileso y el ultraliviano con daños de consideración.

La causa más probable del suceso fue la interrupción del flujo de combustible, debido a que éste estaba contaminado con sedimentos y agua, lo que obstruyó las líneas que surten el motor.

- Se recomienda a los operadores de vehículos ultralivianos motorizados, usar depósitos adecuados para el almacenamiento de combustible, evitando posibles contaminaciones debido a la acción de lluvias y humedad.
- Se recomienda que los depósitos de carguío de combustible estén dotados de un filtro, para captar las impurezas y así evitar que las impurezas ingresen a los sistemas de la aeronave.
