**INFORME FINAL  
ACCIDENTE DE AVIACIÓN  
Nº 1858SP**

Aeronave : Avión Cessna, 402C.

Lugar : Aeropuerto El Tepual (SCTE), Puerto Montt.

Fecha : 25 de mayo de 2018.

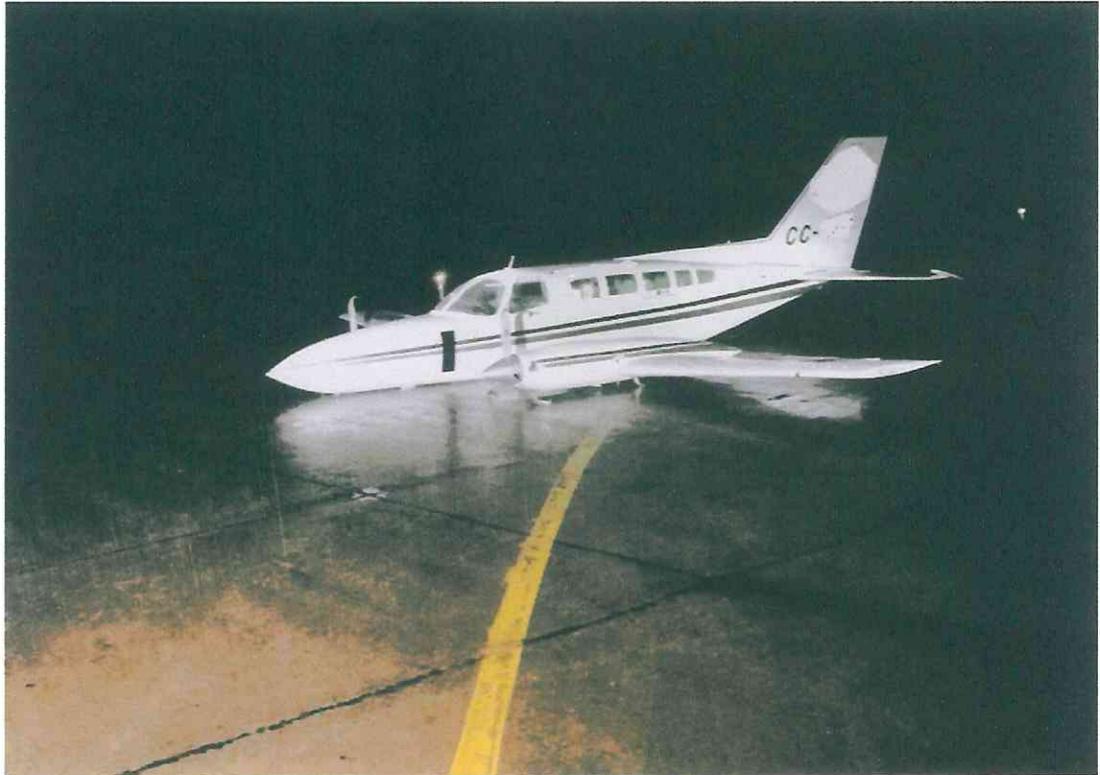
- 1.6.6.1.** Se observó que la aeronave aterrizó con el tren de aterrizaje replegado en la pista 35 del Aeropuerto El Tepual (SCTE).

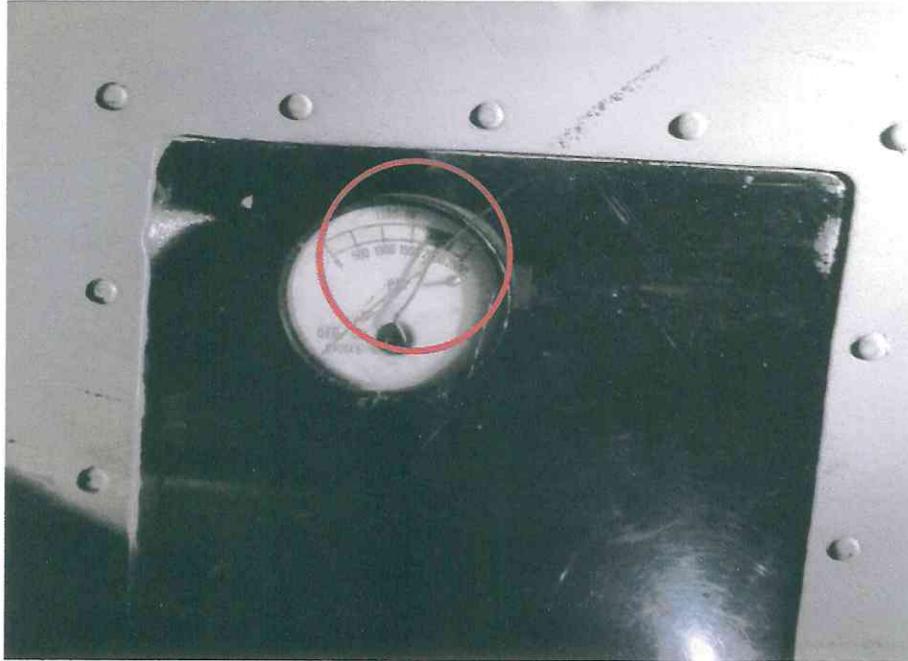
- 1.6.6.2.** La aeronave quedó detenida frente a la calle de rodaje Charlie (C), a 1.500 metros desde el umbral 35.
- 1.6.6.3.** Se observaron algunas marcas poco definidas a 1.300 metros del umbral 35, por lo que la aeronave se habría desplazado 200 metros con el tren replegado.
- 1.6.6.4.** Los daños de la aeronave estaban en la parte inferior del fuselaje y antenas, además las hélices de ambos motores con deformaciones hacia atrás y desgaste en las puntas de las palas.
- 1.6.6.5.** Durante las maniobras para sacar la aeronave de la pista, se pudo determinar que la botella de nitrógeno que opera el sistema de bajada del tren de aterrizaje en emergencia, estaba en rango verde (2.000 psi), lo que indica que esta no fue accionada.

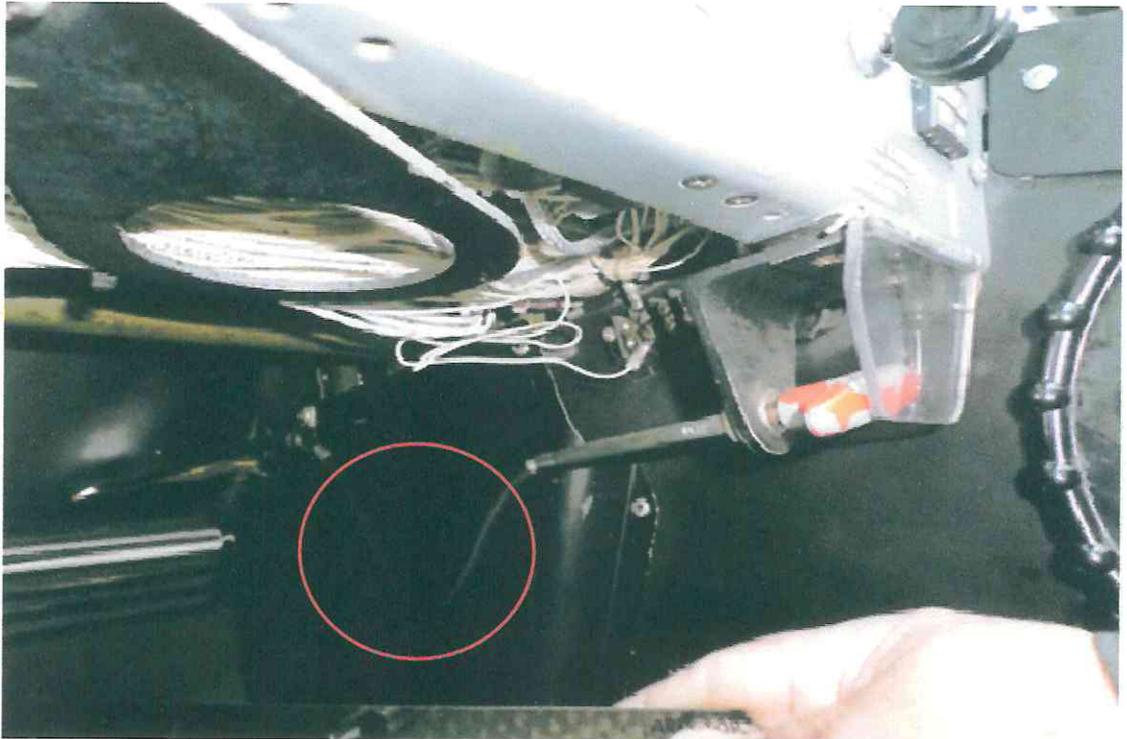
- 1.6.6.12.** El cable actuador de la botella de nitrógeno, ubicado bajo el panel de instrumentos, en la posición del piloto al mando, estaba compuesto de un alambre de acero recubierto de una funda.

- 1.6.6.13.** En la zona comprendida entre el soporte o anclaje en el panel de instrumentos y el mamparo, se encontró que el cable actuador se encontraba curvado inmediatamente después del terminal de la manilla actuadora.

- 1.6.7. La abrazadera, que debe sujetar el cable actuador y mantener su rectitud, al encontrarse suelta, permitía que la funda del cable se deslizara, generándose una curva que frenaba el libre desplazamiento del alambre.
- 1.6.8. Al ser accionado el mando del cable actuador, desde la posición del asiento del piloto al mando, la curva existente impedía el accionamiento del cartucho explosivo de la botella de nitrógeno y por ende no se presurizaba el sistema de bajada de emergencia del tren de aterrizaje de la aeronave.

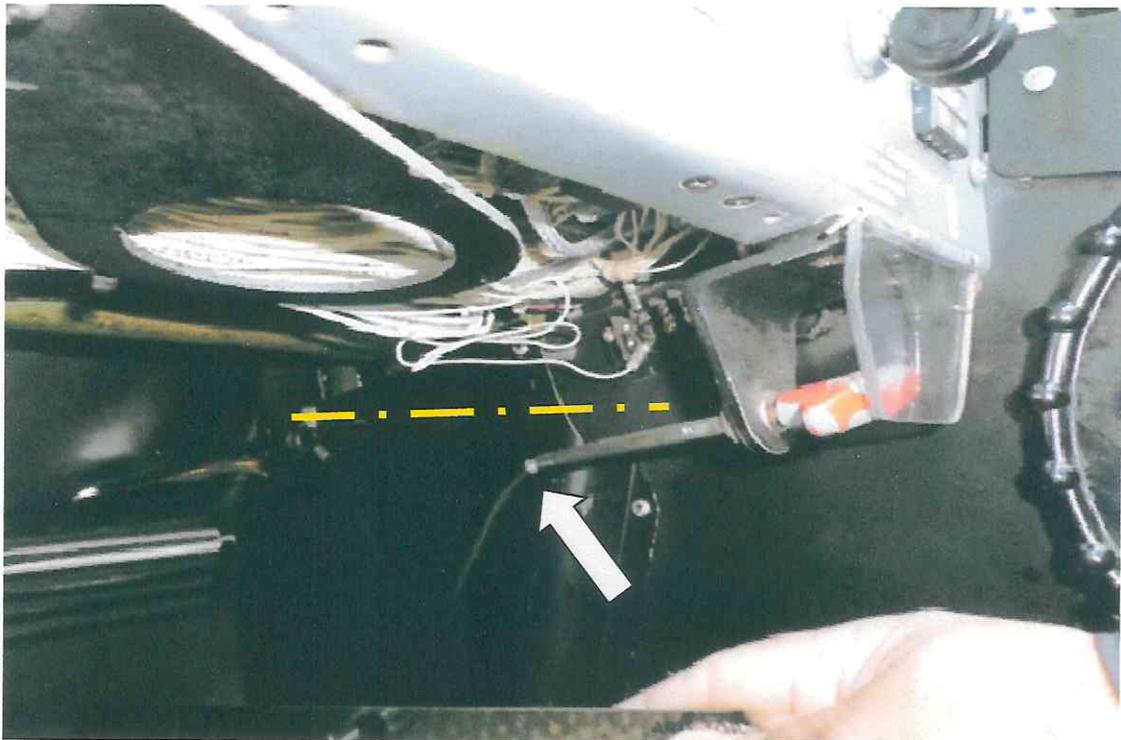
- 5.1. Falla del sistema eléctrico que no permitió la bajada del tren de aterrizaje en forma normal.
- 5.2. La pérdida del ruteo del cable actuador del sistema de bajada de emergencia del tren de aterrizaje, no permitió accionar, desde la cabina, la botella de nitrógeno para bajar el tren.

- 4.2.7. La abrazadera, que debe sujetar el cable actuador y mantener su rectitud, al encontrarse suelta, permitía que la funda del alambre se deslizara, generándose una curva que frenaba el libre desplazamiento del alambre.

- 4.2.8. Al ser accionado el mando del cable actuador, desde la posición del asiento del piloto al mando, la curva existente impedía el accionamiento del cartucho explosivo de la botella de nitrógeno y por ende no se presurizaba el sistema de bajada de emergencia del tren de aterrizaje de la aeronave (ver fotografía n° 1).

Fotografía n° 1. Vista de cable actuador, curvado, entre la manilla actuadora y abrazadera.

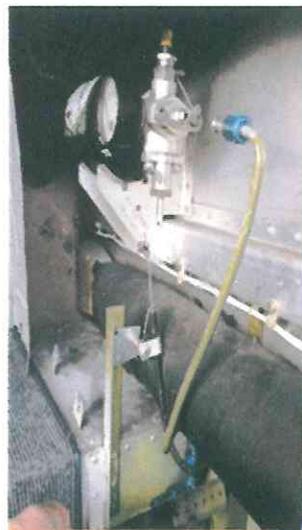
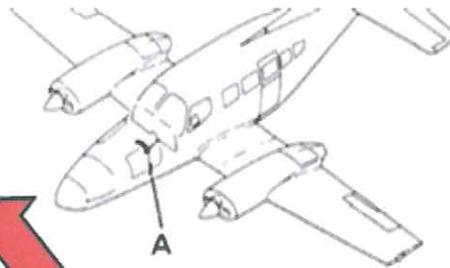
BOTELLA DE NITROGENO  
SIN ACTUAR

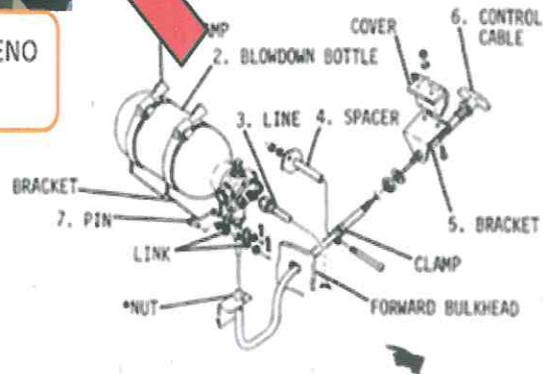
RUTEADO RECTO DE ACUERDO AMM  
FIGURA 201

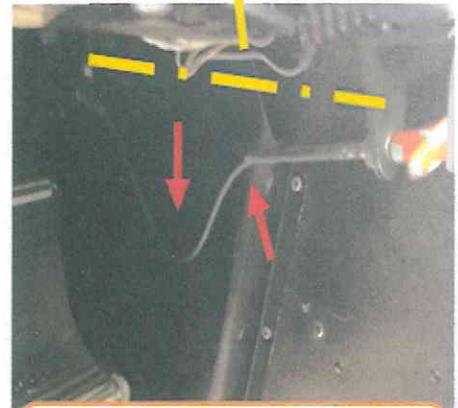
- 6.2. La inspección de pre vuelo no considera una inspección del ruteo del cable actuador del sistema de emergencia del tren de aterrizaje, al interior de la cabina de mando.

CABLE DE CONTROL DEL SISTEMA DE  
BAJADA DEL TREN  
P/N 51172339-56  
CURVADO CERCA DE T HANDLE
