**INFORME FINAL  
ACCIDENTE DE AVIACIÓN  
Nº1880JA**

Aeronave : Cessna U206G.

Lugar : Ad. Viñamar (SCVA), Comuna  
de Casablanca, Región de  
Valparaíso.

Fecha : 21 de diciembre de 2018

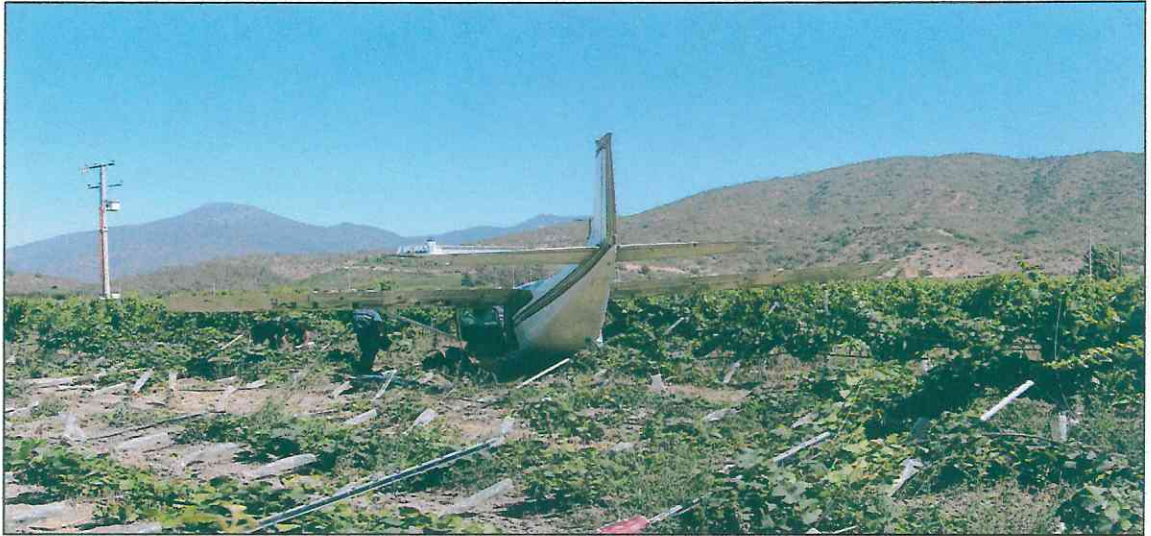
**Fotografía N°1 “Vista general y última posición de la aeronave”**

- 1.7.6. La aeronave estaba apoyada sobre su tren de aterrizaje principal y se apreció que el tren de nariz estaba fracturado y desprendido.

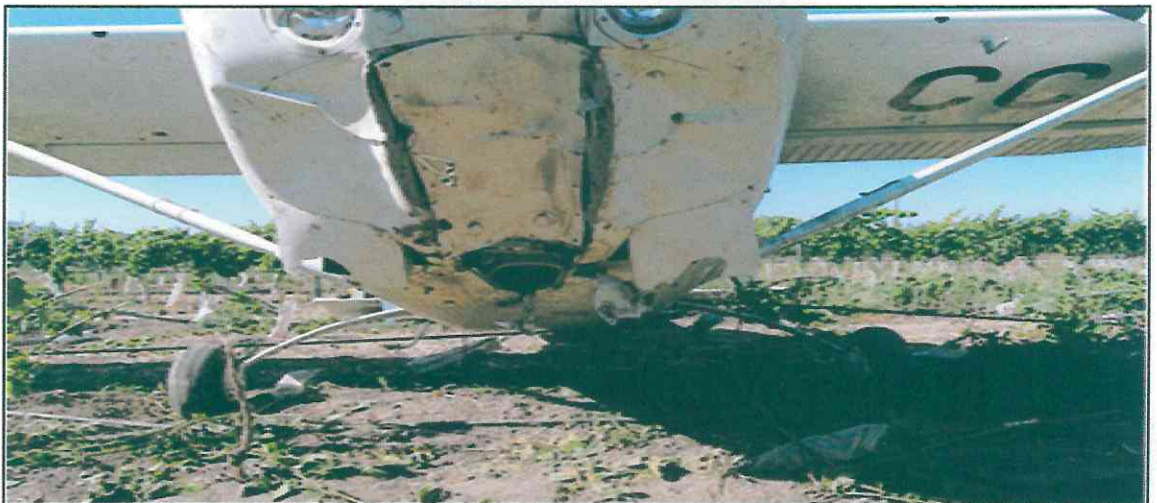
**Fotografía N°2 “Vista general del tren de nariz de la aeronave”**

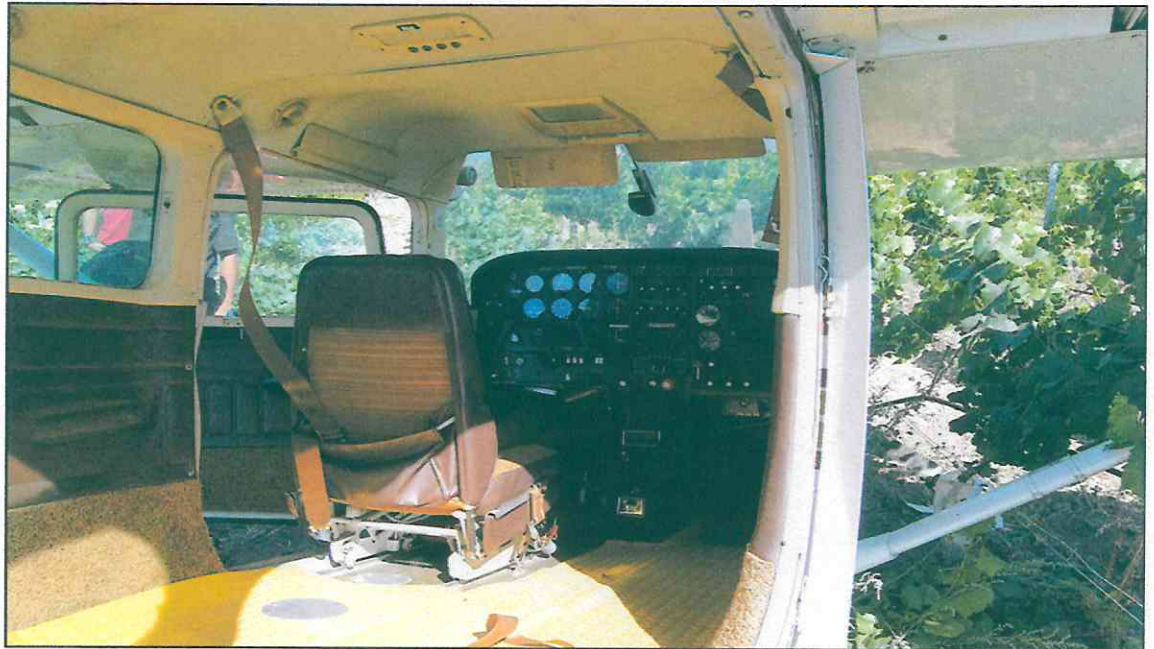
- 1.7.8. El parabrisas se encontraba en buenas condiciones y permitía una adecuada visibilidad hacia el exterior.
- 1.7.9. El avión estaba con una configuración para realizar lanzamientos de paracaidistas, sin la puerta del lado derecho y con los asientos delantero y trasero derecho, removidos.

**Fotografía N°3 “Vista general del interior de la aeronave”**

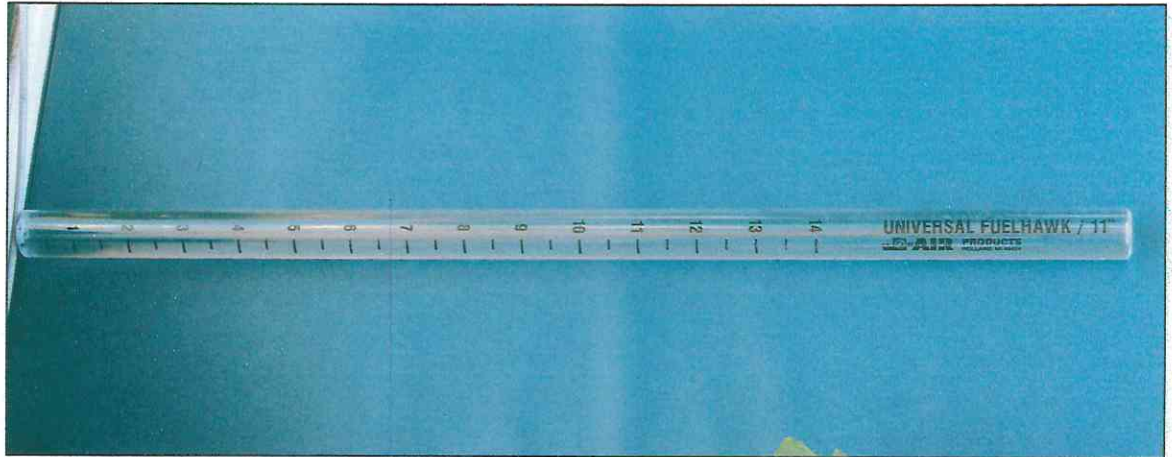
- 1.7.14. Se encontró una pipeta universal marca Universal Fuelhawk y que estaba graduada desde el N°0, hasta el N°14.

**Fotografía N°4 “Vista general de la regleta universal”**

- 3.5. En su planificación de vuelo, el piloto utilizó una pipeta universal que no había sido calibrada ni probada previamente para la aeronave.
- 3.6. Según la medición de combustible con la pipeta universal, el piloto estimó erróneamente que tenía alrededor de  $\frac{1}{4}$  de combustible en los estanques (22 galones en total), cuando en la práctica, habría mantenido aproximadamente 12 galones totales, cantidad inferior a la necesaria para la realización del vuelo.

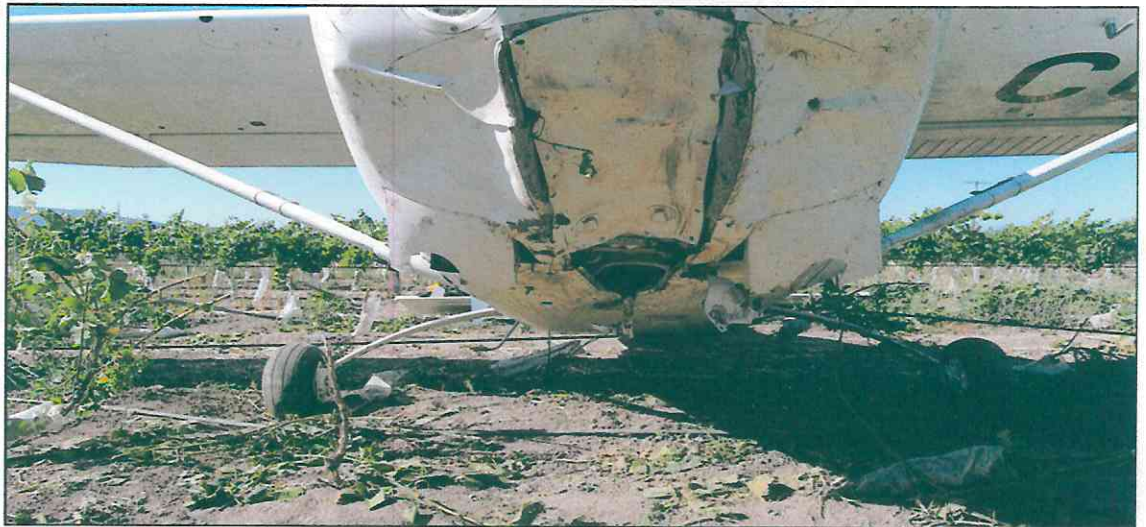
- 1.7.15. Se inspeccionó el sistema de combustible hacia el motor, encontrando el filtro, el colector (manifold) de combustible y las líneas hacia los cilindros sin combustible.
- 1.7.16. Al inspeccionar el motor, se midió el nivel de aceite, el cual indicaba 12 qt.(full) en su reglilla de medición, además se inspeccionaron las bujías por condición, encontrándose sin observaciones.
- 1.7.17. Las palas de la hélice presentaban deformaciones hacia atrás y tenían evidencia de impactos sin potencia.

**Fotografía N°5 “Vista general del estado de las hélices”**

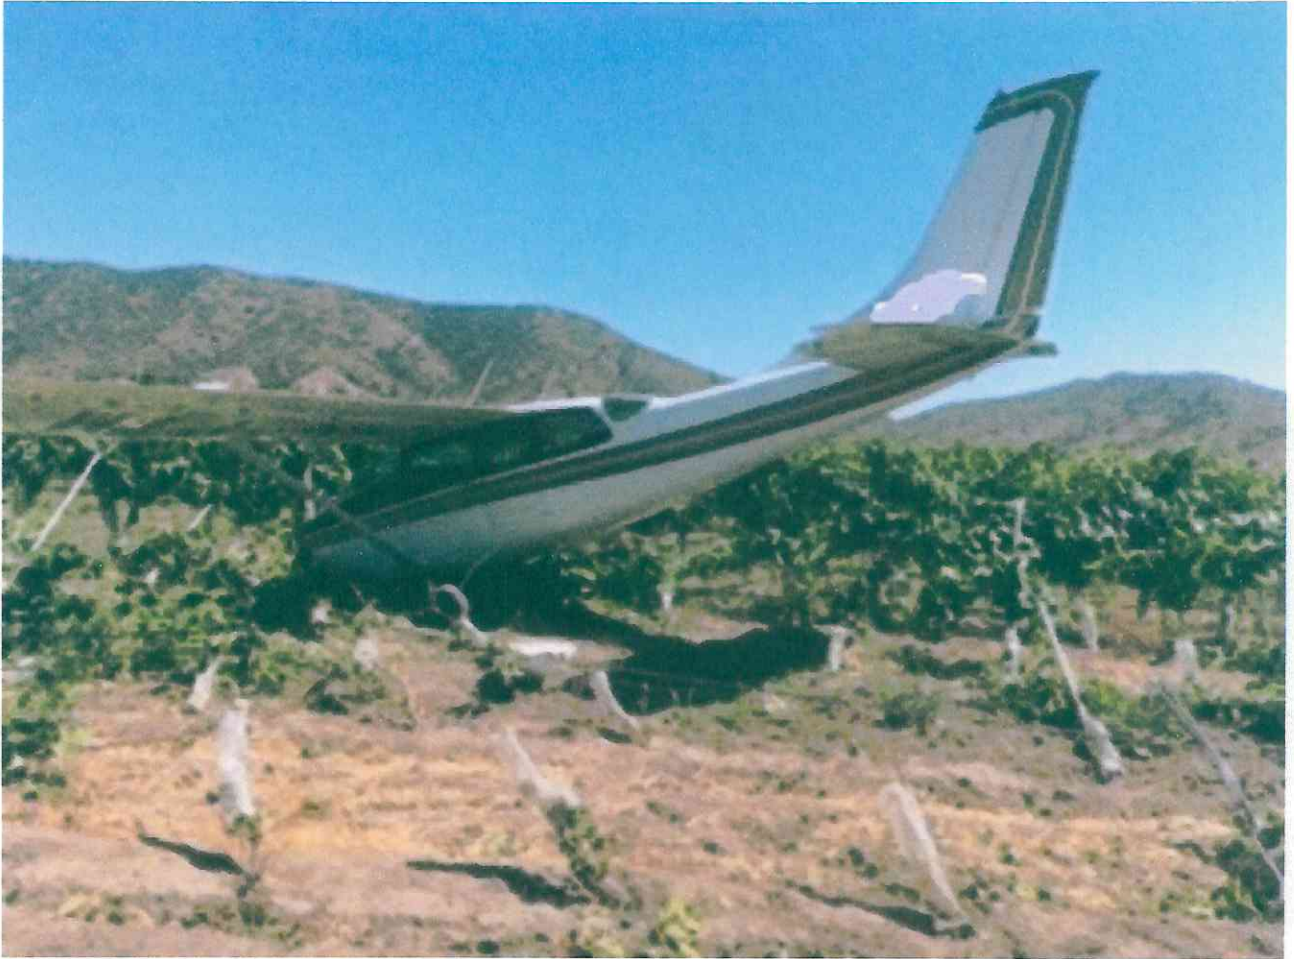
FOTOGRAFÍA N° 1. Muestra la aeronave en toda su estructura, en la posición final.

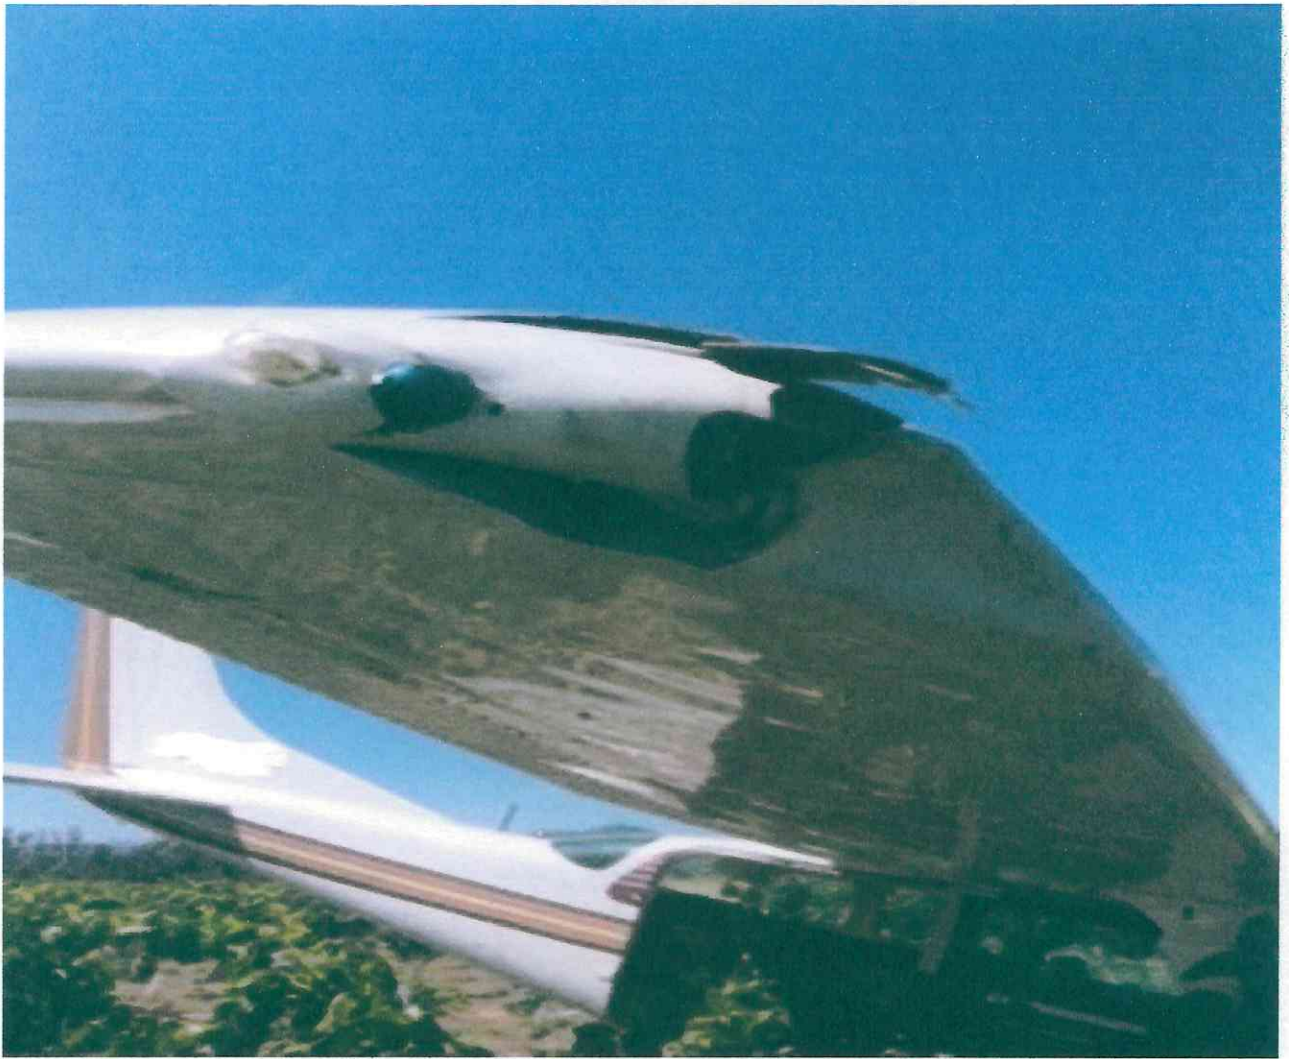
- 3.1. Fuselaje: Ventral delantero, con abolladuras, raspaduras y rasgaduras.
- 3.2. Alas: Derecha, con el borde de ataque abollado en su extremo. Carenado de punta de ala fracturado.
- 3.3. Tren de aterrizaje: De nariz, fracturado y desprendido del fuselaje.
- 3.4. Motor: Sin daños aparentes.
- 3.5. Hélice: Con dos de sus tres palas dobladas hacia atrás.
- 3.6. Evidencia de incendio: No hubo.
- 3.7. Evidencias de impacto antes del contacto con el terreno: No hubo.

FOTOGRAFÍA N° 2. Muestra el daño en la punta del ala derecha.

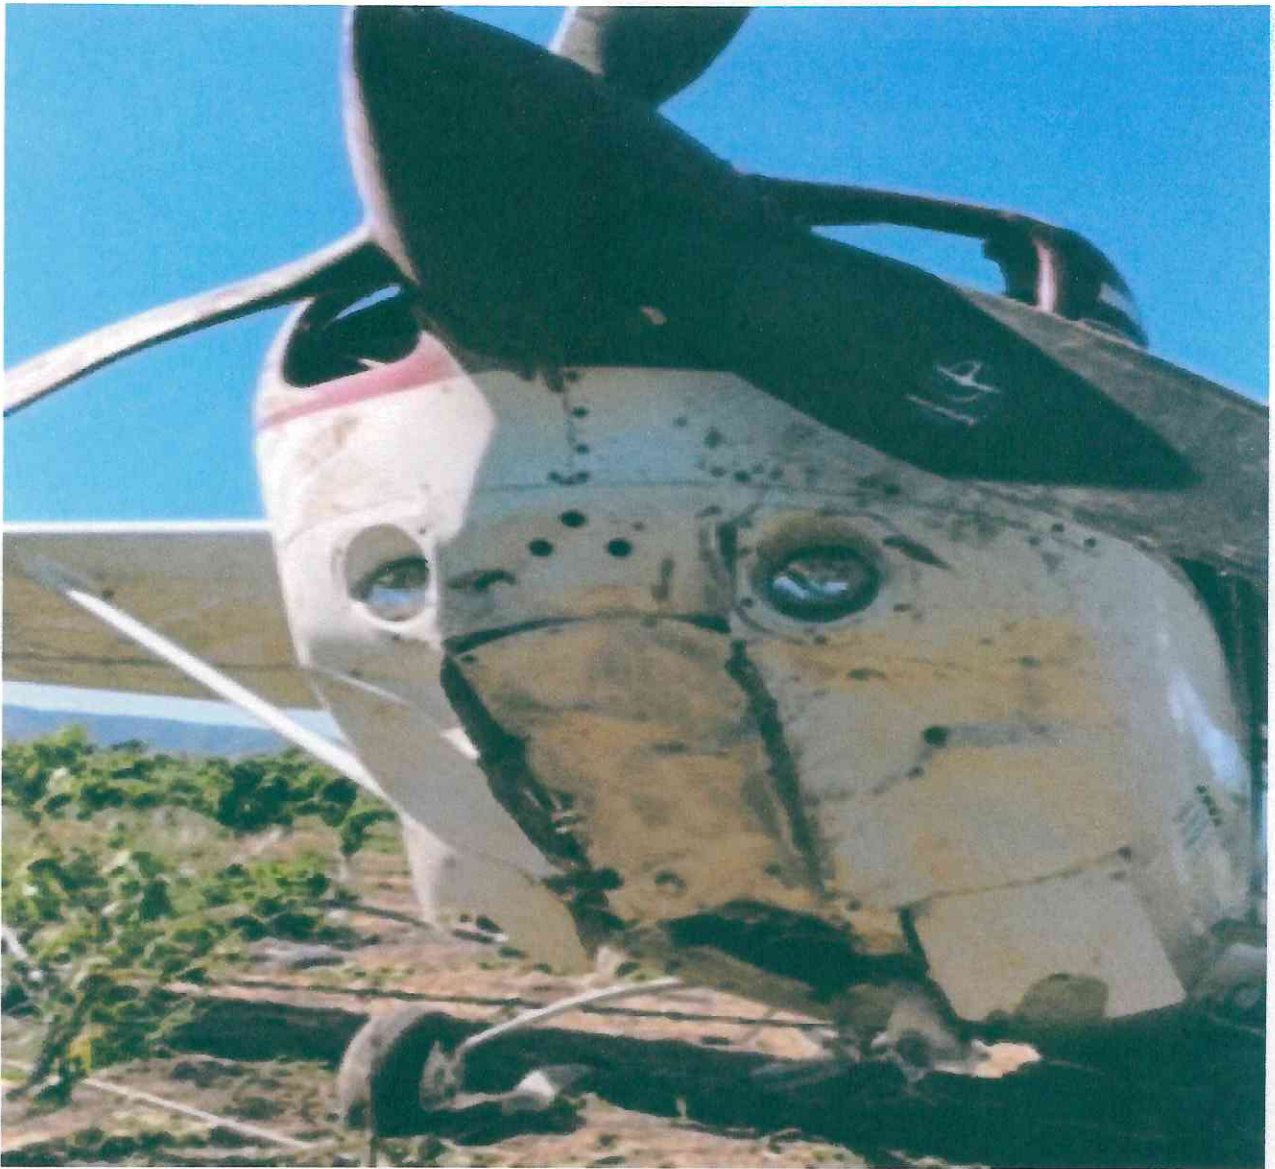
FOTOGRAFÍA N° 3. Muestra el daño en el fuselaje delantero parte ventral.

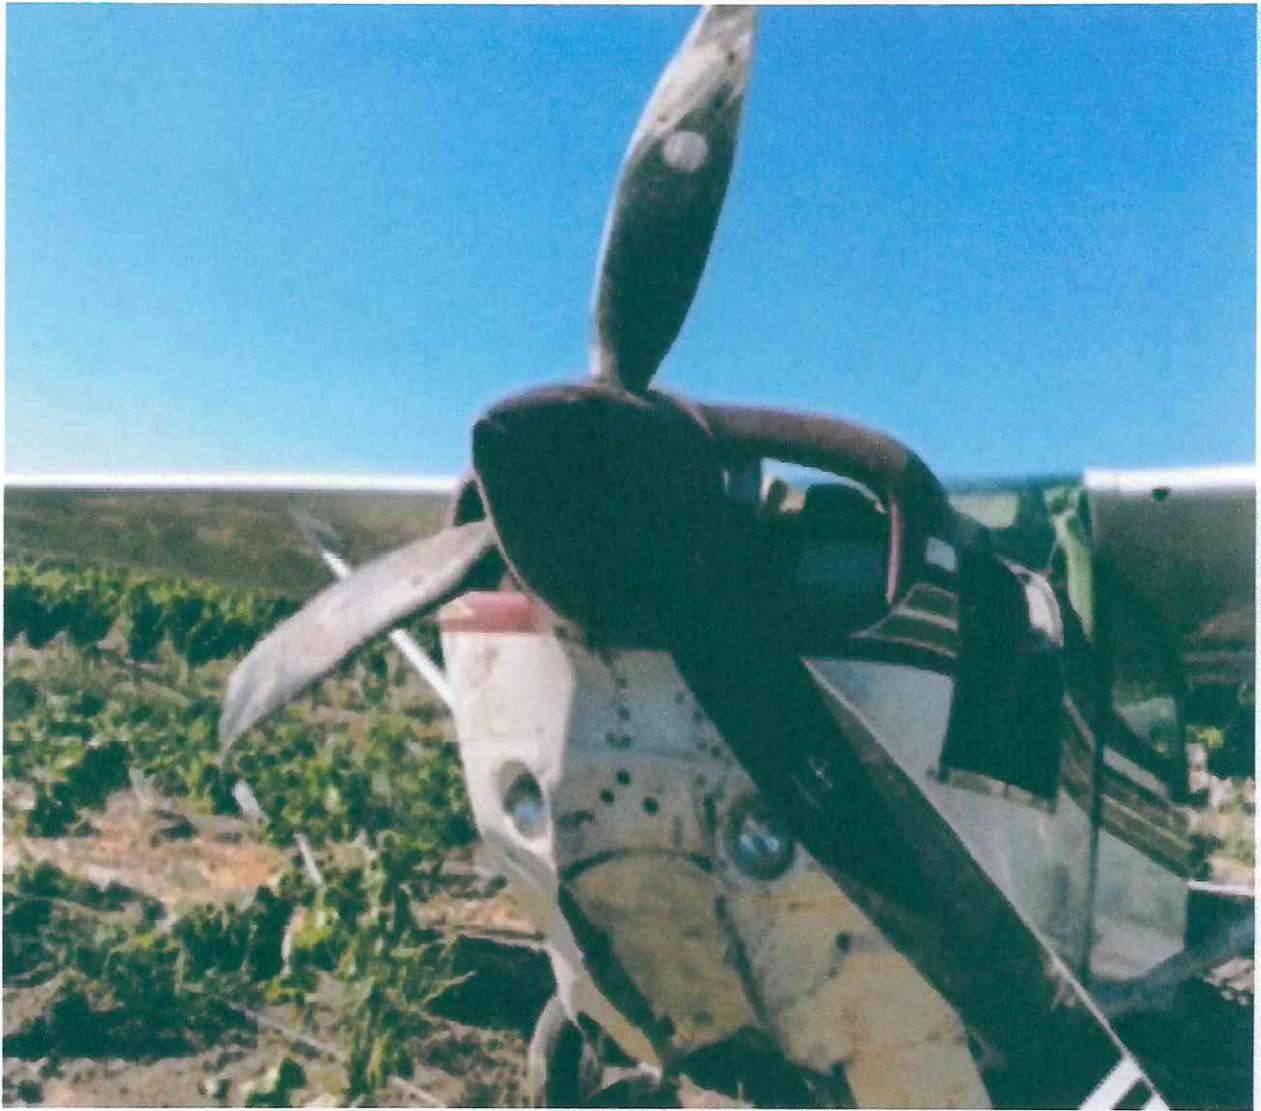
- n) La hélice se encontraba con dos de sus tres palas dobladas hacia atrás y evidenciaban haber estado sin potencia al momento del impacto.
- o) El panel de circuit breakers, se encontró sin observaciones.

FOTOGRAFÍA N° 4. Muestra el daño en dos de las palas de la hélice.

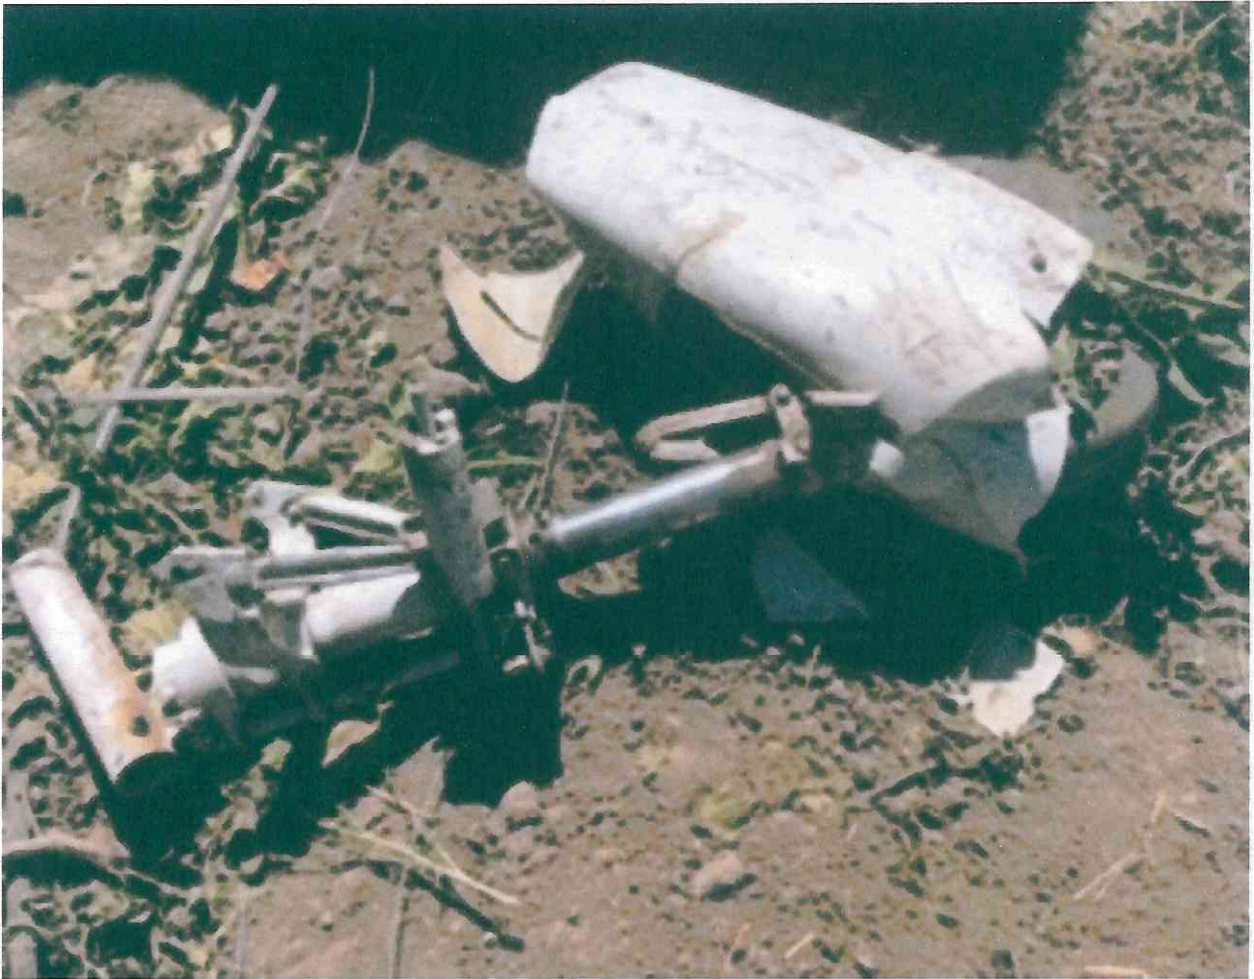
FOTOGRAFÍA N° 5. Muestra el tren de nariz, fracturado y desprendido del fuselaje.

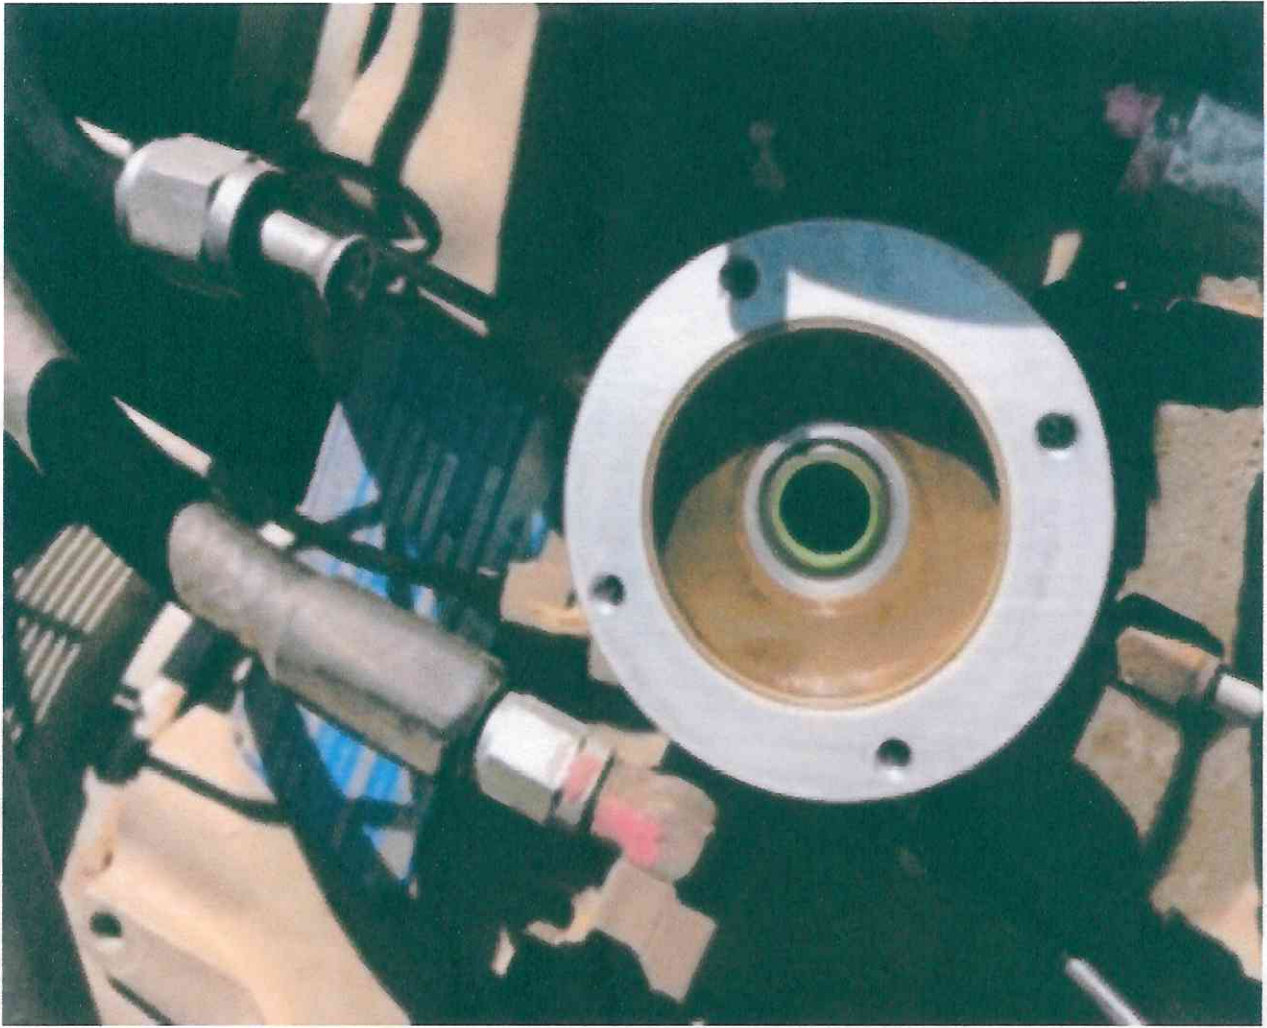
- 3.3. El piloto efectuó un aterrizaje forzoso con el motor detenido.
- 3.4. La detención del motor en vuelo se produjo por interrupción del flujo de combustible, al estar el estanque izquierdo bajo el mínimo utilizable.

- k) Se inspeccionó el sistema de combustible hacia el motor, encontrando el filtro, el colector (manifold) de combustible y las líneas hacia los cilindros, sin combustible.

FOTOGRAFÍA N° 6. Muestra el colector (manifold) de combustible y líneas, que se encontraron sin combustible.
