DIRECCIÓN GENERAL DE AERONÁUTICA CIVIL
DEPARTAMENTO PREVENCIÓN DE ACCIDENTES

**INFORME FINAL
ACCIDENTE DE AVIACIÓN
Nº 1881OR**

Aeronave : HELICÓPTERO EUROCOPTER EC-135T1.

Fecha : 22 DE DICIEMBRE DE 2018.

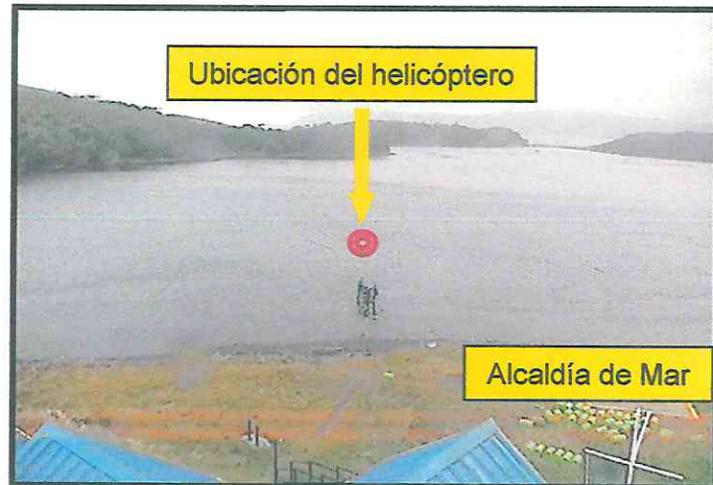
- 1.6.6.1. El lugar del suceso se ubicó a 165 metros y frente a la Alcaldía de Mar de la Isla Picton y a 20 metros del muelle antiguo. (Fotografías 1 y 2).

Fotografía 1: Ubicación del helicóptero en el mar.

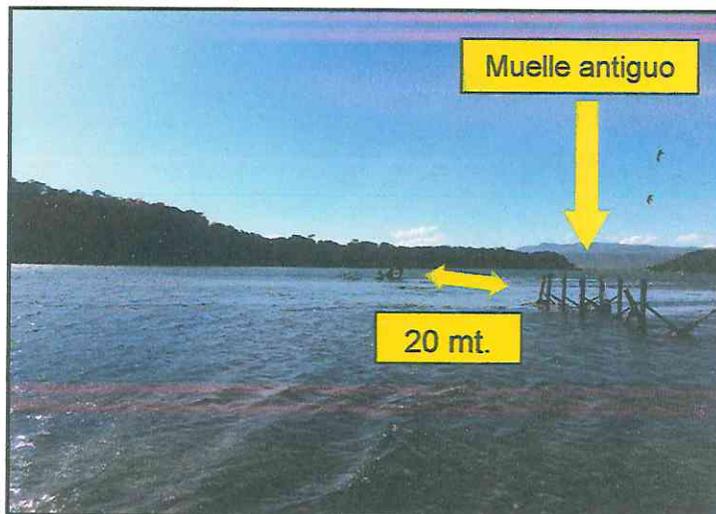
Fotografía 2: Distancia entre el muelle antiguo y el helicóptero.

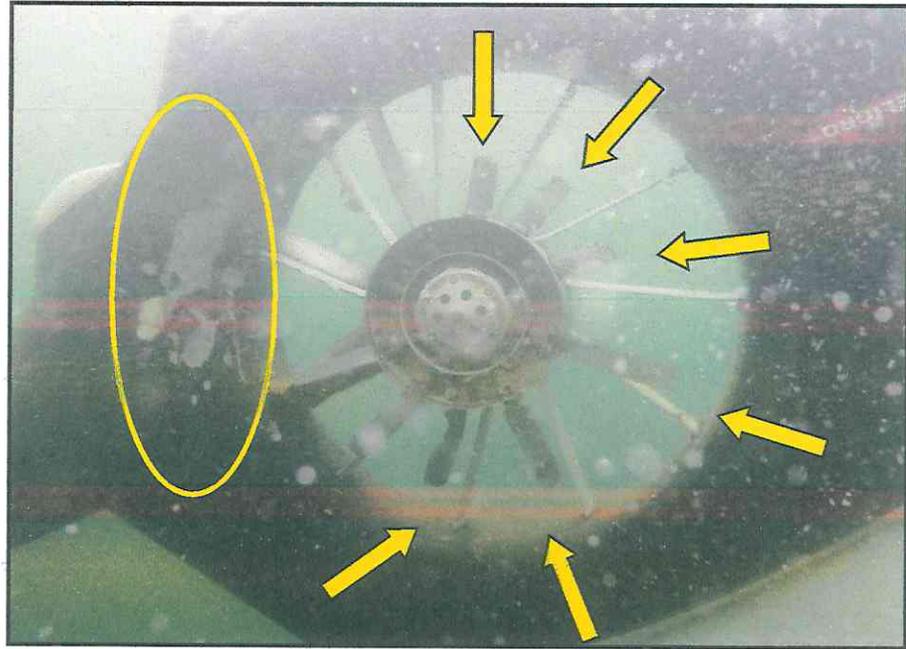
- 1.6.6.3. Del mismo modo y previo a la recuperación del helicóptero desde el mar, se detectaron daños en el costado derecho del carenado del rotor de cola y en sus palas (Fotografía 3).

Fotografía 3: Daños en el rotor de cola.

1.6.6.5. Se observaron 9 palas del rotor de cola con fracturas y una con pérdida de material. Además, cuatro estatores del rotor de cola presentaban deformaciones, fracturas y pérdida de material.

1.6.6.6. El eje de transmisión al rotor de cola se encontró fracturado por torsión.

- 2.5. En relación con lo anterior, los daños en el carenado, palas y estatores del rotor de cola, presentaban evidencias de impactos contra un elemento sólido. Por lo anterior, y en base a la recuperación de la línea de carga utilizada para el helicóptero, fue posible extenderla en forma completa con su destorcedor y gancho de carga, desde el punto de anclaje (cargo hook) hacia la parte trasera de la aeronave, pudiendo establecer que su extremo le permitía alcanzar el rotor de cola y coincidía con la zona de daños.

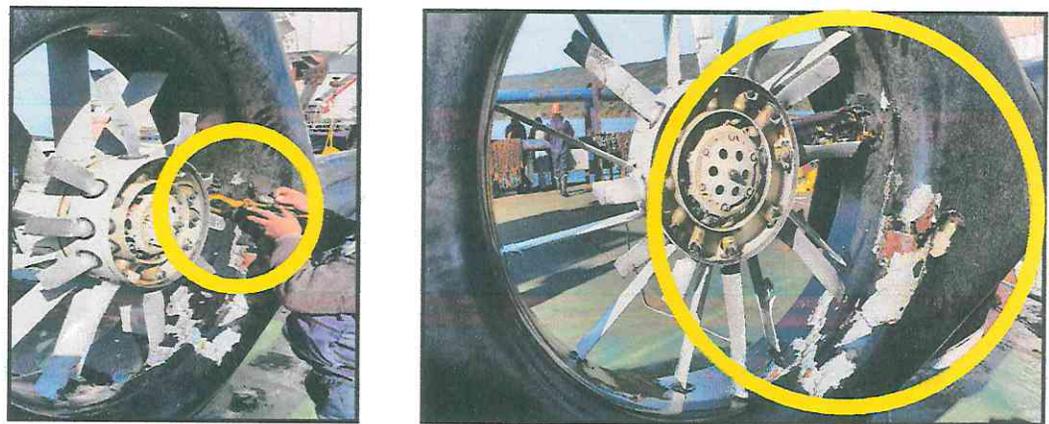
- 1.6.6.4. Una vez recuperado el helicóptero desde el mar, se midió la línea (con el candado, gancho de carga y su destorcedor instalado), la cual tenía una extensión de 6,10 metros y alcanzaba el sector del rotor de cola y coincidía con la zona de daños (Fotografías 4 y 5).

Fotografías 4 y 5: Vista de la línea extendida.

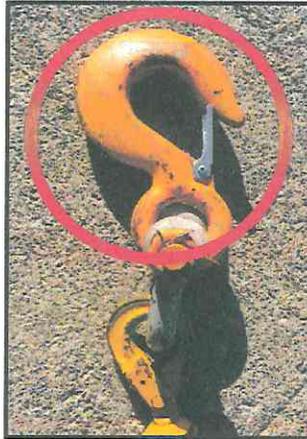
- 1.6.6.2. La inspección en el lugar de hundimiento del helicóptero permitió detectar que la línea estaba sin su carga permanente definida para la operación (gancho).

1.6.6.7. A modo de referencia, se obtuvo una fotografía de la carga permanente utilizada en la línea por otro helicóptero, ya que no se pudo recuperar la carga permanente utilizada por la aeronave accidentada (Fotografía 6).

Fotografía 6: Gancho (color naranja) usado como carga permanente.

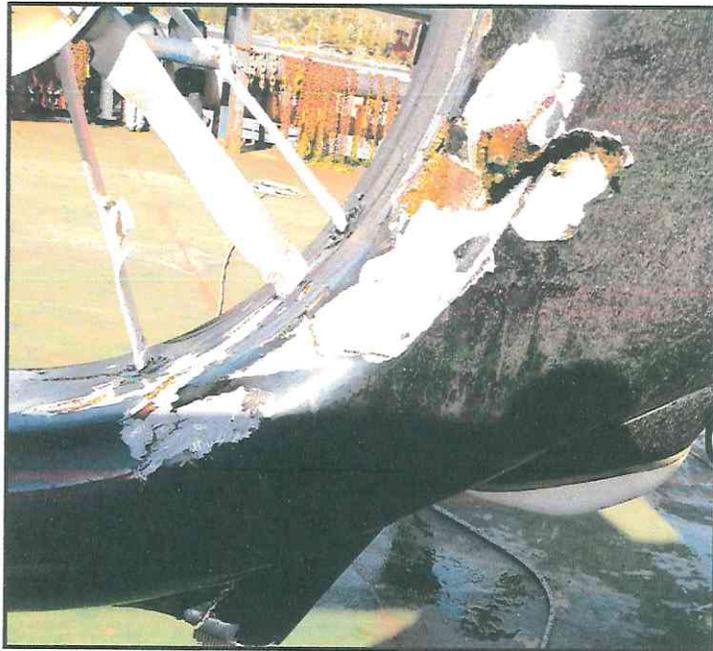
- 4.1.2. El bastón colectivo estaba en posición abajo y trabado. Los pedales del rotor de cola y el bastón cíclico estaban trabados.
- 4.1.3. Se probó el mecanismo actuador mecánico del gancho de carga, ubicado en el mando colectivo, el cual abrió el gancho de carga. En cuanto al mecanismo actuador electro-mecánico, no pudo ser probado, debido a la condición de la aeronave.
- 4.2. **Exterior:**
- 4.2.1. Estructura del Fenestron, con diversas fracturas con pérdida de material atribuibles al impacto de un elemento sólido contra él (ver fotografía N° 1)

Fotografía N° 1: Daños en el carenado del Fenestron.

- 4.2.2. Nueve palas (9) del rotor de cola con fracturas y una (1) con pérdida de material. El rotor no giraba.
- 4.2.3. Los cuatro (4) estatores del rotor de cola, con deformaciones, fracturas con pérdida de material por impactos.
- 4.2.4. La caja de engranajes del rotor de cola con aceite (rango normal).
- 4.2.7. El eje de transmisión al rotor de cola, fracturado por torsión.
- 4.2.8. Las palas del rotor principal estaban con los largueros doblados hacia abajo.
- 4.2.9. El "cargo hook" estaba unido a los tubos cruzados delanteros y traseros del helicóptero. No se observaron elementos sueltos.
- 4.2.10. El espejo externo, ubicado abajo y frente a la posición del piloto, era del tipo fijo y no tenía quebraduras.
-

- 7.5. Respecto a los daños observados en la zona del rotor de cola, específicamente en el carenado, palas y estatores, es posible señalar que se debieron al impacto por un elemento duro (gancho de carga), lo que trabó el rotor de cola y originó la fractura del eje de transmisión al rotor de cola. A raíz de lo anterior, se provocó una pérdida de control direccional del helicóptero durante el vuelo, hecho que concuerda con lo relatado por el piloto al mando.

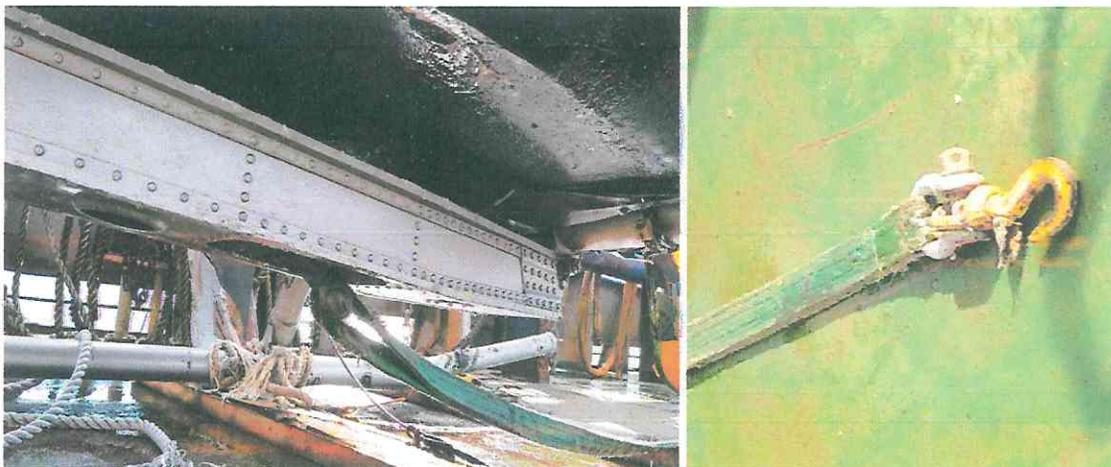
- 4.4.1. Se verificó que la línea de carga utilizada para el trabajo aéreo, mantenía un grillete con el que se conectaba el “cargo hook” (gancho de carga) del helicóptero. En el otro extremo se encontró un destorcedor con un gancho de carga de color amarillo (ver fotografías N° 2 y 3).

Fotografías 2 y 3: Línea de carga unida al “cargo hook” del helicóptero y la línea de carga con destorcedor de color amarillo.

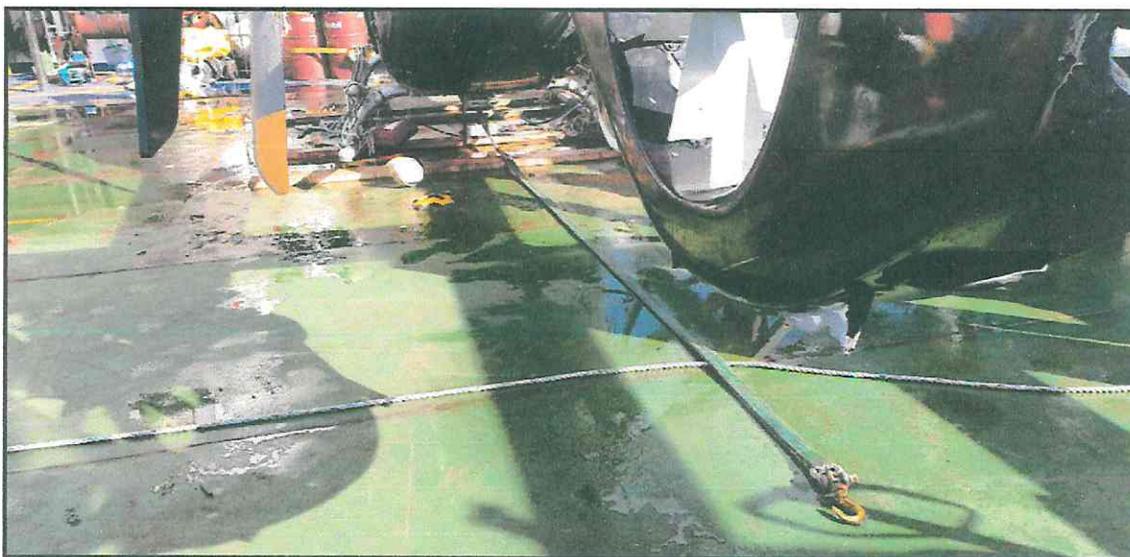
- 4.4.2. Se verificó el largo de la línea, con el grillete y el gancho de carga con destorcedor instalado, la cual medía 6,10 metros.
- 4.4.3. Se instaló la línea en el “cargo hook” del helicóptero, extendiéndola y observando que el extremo donde está el gancho de carga, llegaba al sector del rotor de cola y coincidía con la zona de fracturas en el rotor de cola (ver fotografías N° 4 y 5).

Fotografía N° 4: Extensión de la línea de carga.

- 7.4. La inspección de la línea de carga utilizada durante el trabajo aéreo, estableció que su longitud era de 6,10 metros y al extenderla alcanzaba el rotor de cola. Por lo anterior, es posible señalar que durante el vuelo del helicóptero, ésta se elevó y extendió hacia atrás, impactando el rotor de cola, provocándole daños.

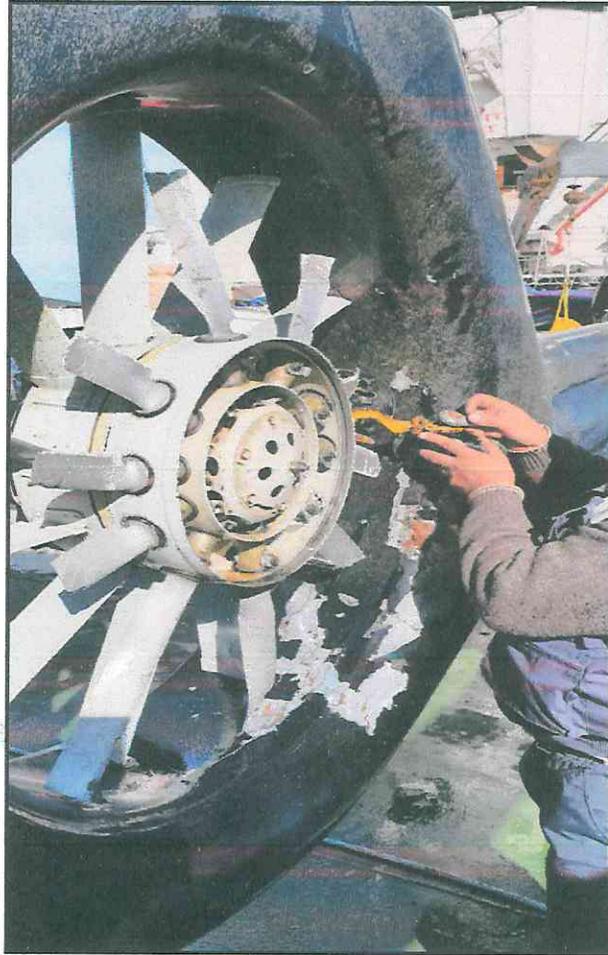
Fotografía N° 5: La extensión de la línea de carga, permitía que el gancho alcanzara y dañara el rotor de cola.
