**INFORME FINAL
ACCIDENTE DE AVIACIÓN
Nº 1890SP**

Aeronave : Avión JVQ-LANCAIR (Experimental), modelo 235.

Lugar : Aeródromo Eulogio Sánchez (SCTB).

Fecha : 24 de marzo de 2019.

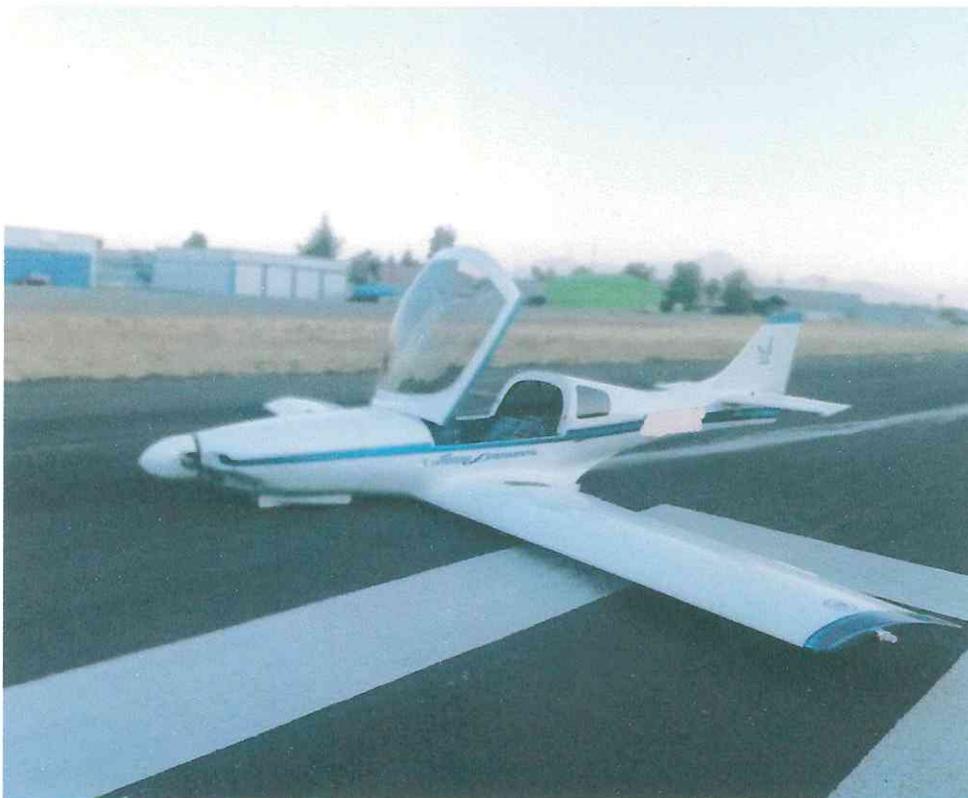
- 1.6.6.1.** La aeronave aterrizó en la pista 19 de SCTB, con el tren de aterrizaje replegado.

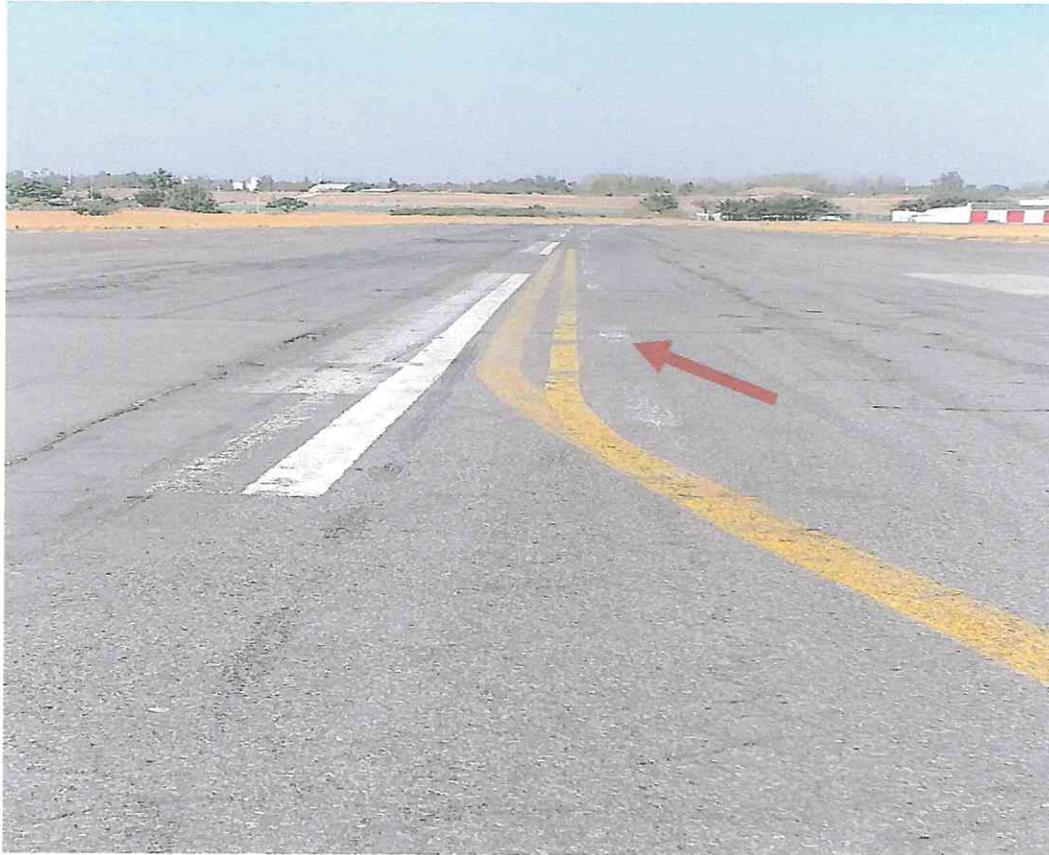
- 1.6.6.2.** Se observaron marcas en la pista, correspondientes al desplazamiento de la aeronave.

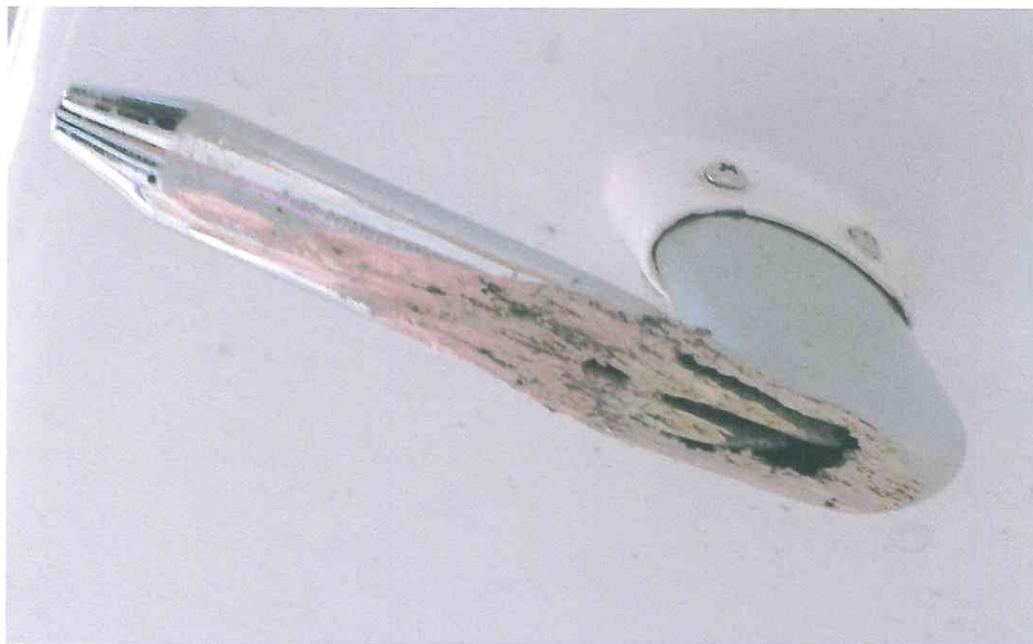
- 3.1. **Célula:** Recubrimiento de la parte ventral del fuselaje, portalón del tren de nariz, flaps y tubo pitot con desgastes. Válvula de drenaje de combustible, doblada.
- 3.2. **Motor:** Capota inferior de motor con desgaste.
- 3.3. **Hélice:** Ambas palas fracturadas y delaminadas.

Fotografía N°1. Desgaste en el tubo pitot.

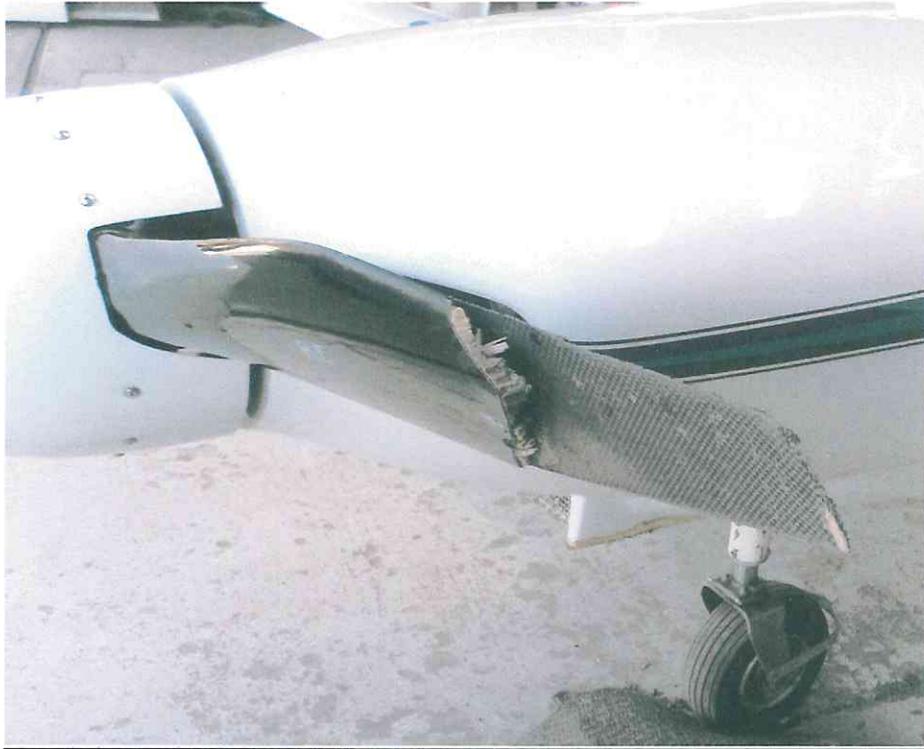
- 4.2.4. Ambas palas de la hélice de material compuesto estaban fracturadas en sus dos puntas, con pérdida de material, daño atribuible al impacto de sus puntas contra la superficie de la pista.

Fotografía N°2. Una de las palas de la hélice, fracturada.

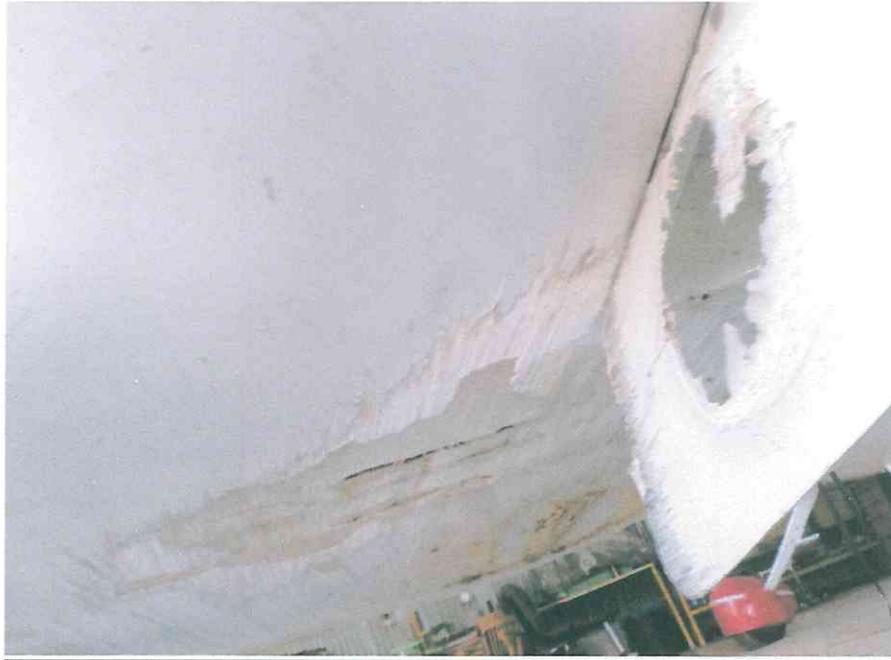
- 4.2. Al exterior:**
 - 4.2.1. En ambos costados del fuselaje estaba pintada la palabra "Experimental".
 - 4.2.2. La dirección de los desgastes en la parte inferior del fuselaje, de materiales compuestos, eran paralelos al eje longitudinal del avión.

- 4.2.3. El daño en ambos portales del tren de aterrizaje de nariz, se produjo al deslizarse el avión nariz abajo sobre la pista, permitiendo que las palas de la hélice impactaran contra la superficie.

Fotografía N° 3 Desgastes en recubrimiento inferior del fuselaje y portalón de nariz.
