INFORME FINAL INCIDENTE DE AVIACIÓN Nº 1896WS

Aeronave : AVIÓN PIPER PA-18.

Lugar : RESERVA NACIONAL LAGO
PEÑUELAS, COMUNA, PROVINCIA
Y REGIÓN DE VALPARAÍSO

Fecha : 10 DE MAYO DE 2019.

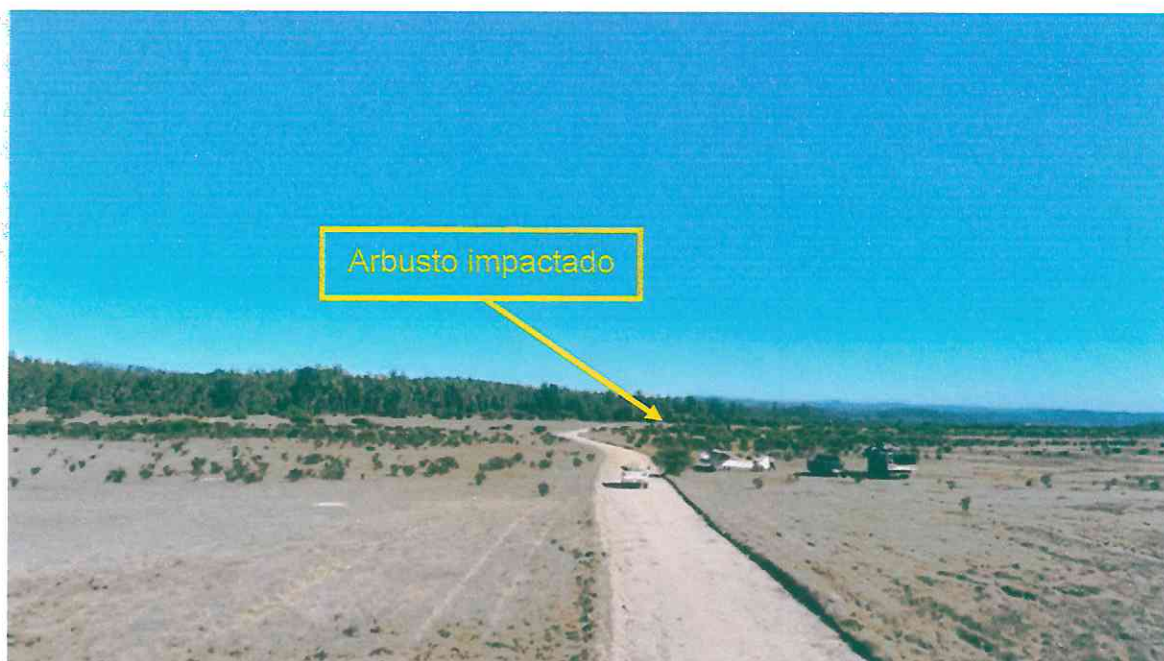
- 1.8.1. La aeronave efectuó el aterrizaje con rumbo general Oeste, en un camino de tierra, en el interior de la Reserva Nacional Lago Peñuelas. En su trayectoria de aterrizaje, impactó contra un arbusto existente en el lugar.

Imagen 1. Vista de la zona de impacto (recreación efectuada el día siguiente al suceso).

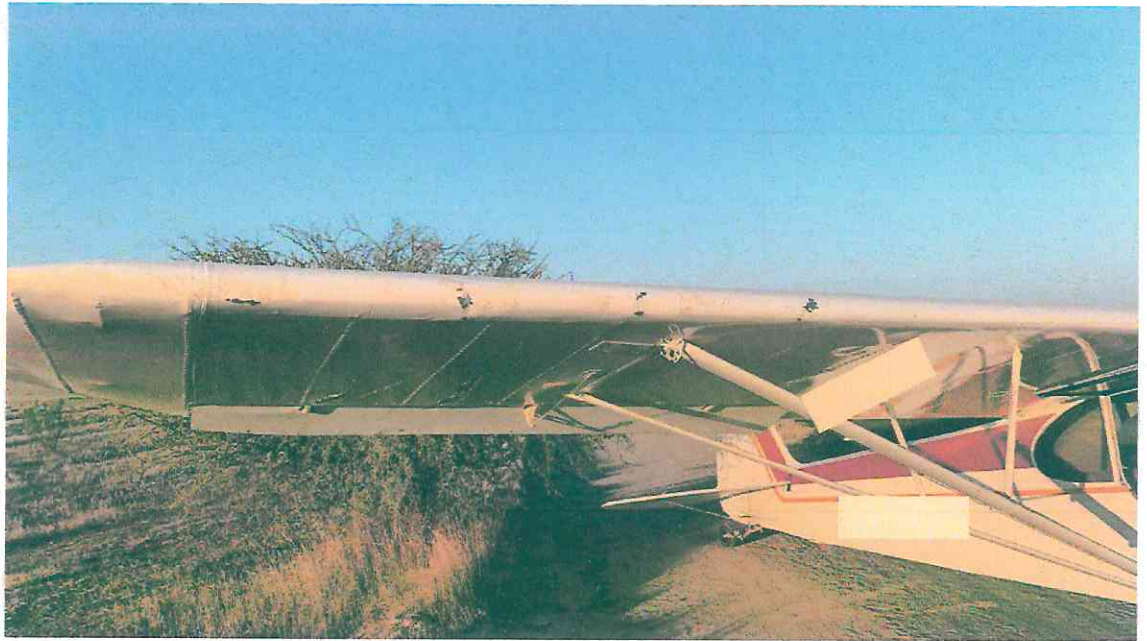
- 1.8.2. Se observó que la punta del ala derecha del avión mantenía evidencia de impacto contra el arbusto.

Imagen 2. Vista del ala derecha de la aeronave.

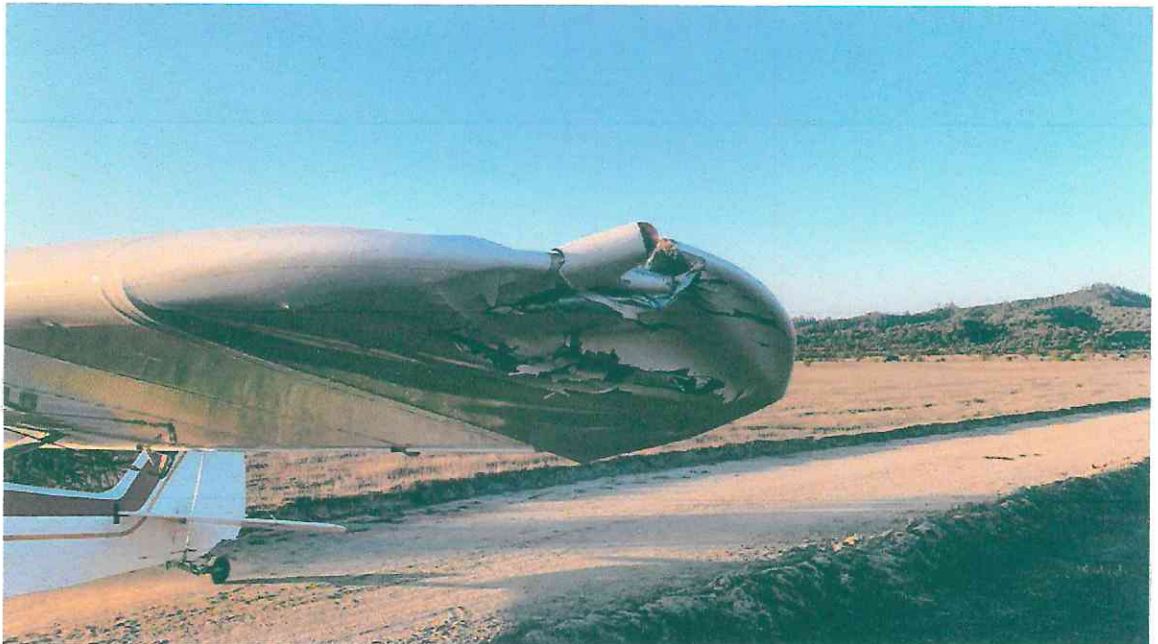
- 1.8.3. El ala izquierda, tenía restos de tierra concordantes con la zona ubicada al costado derecho del camino, donde se observaron restos de pintura coincidentes con la correspondiente a la punta del ala izquierda.

Imagen 3. Vista de la punta de ala izquierda de la aeronave.

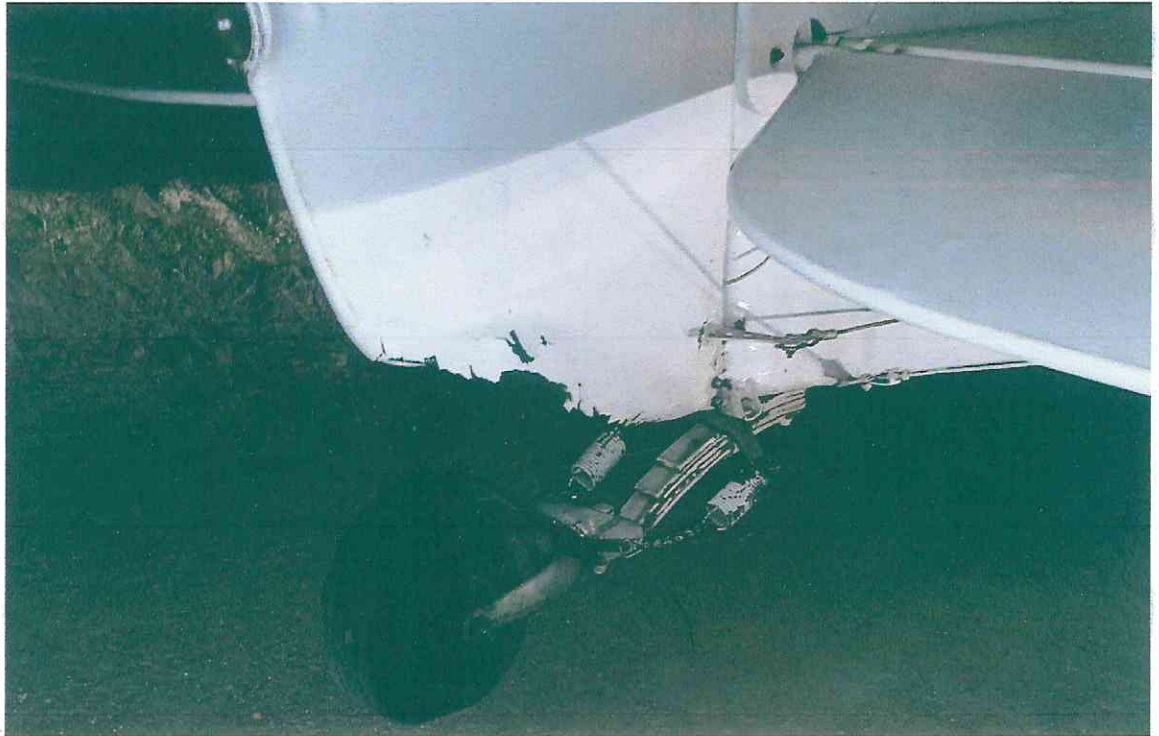
- 1.8.4. De igual forma, se constató que la parte inferior del timón de dirección se encontraba dañada, producto del impacto del patín de cola, que a su vez, se encontraba con el amortiguador desmontado.

Imagen 4. Vista de la parte inferior del timón de dirección y patín de cola.

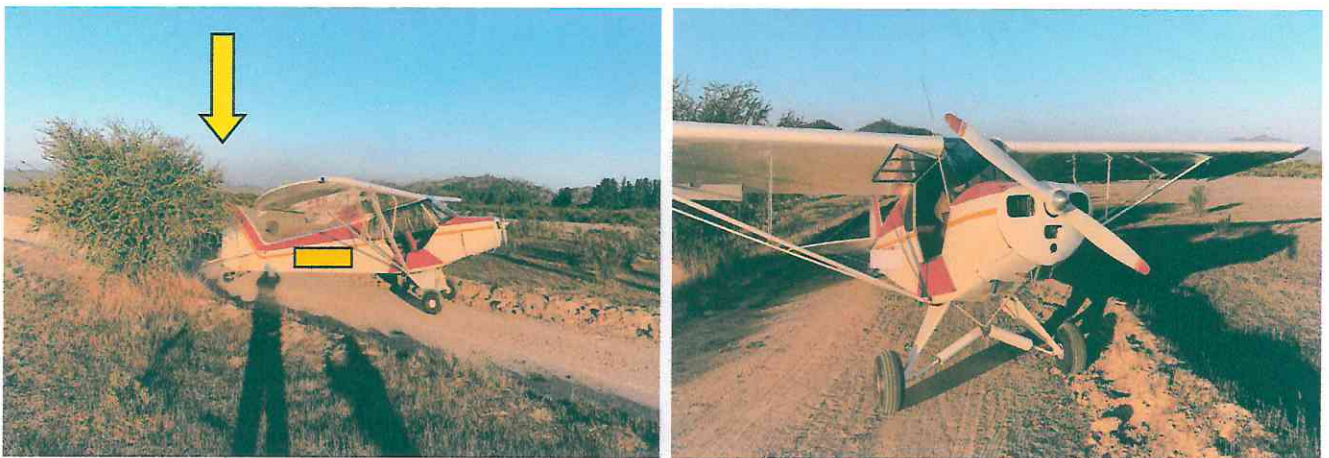
Fotografías N° 1 y 2: Vista general de la aeronave en el sitio del suceso.

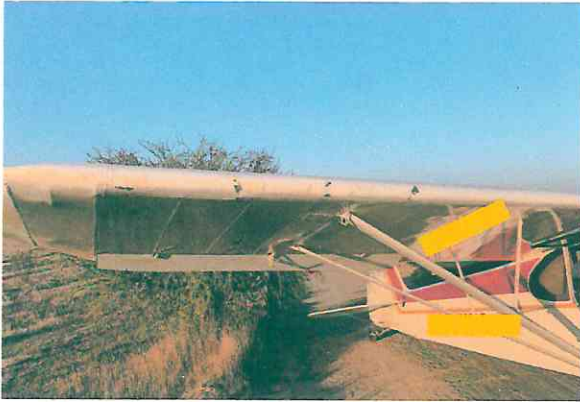
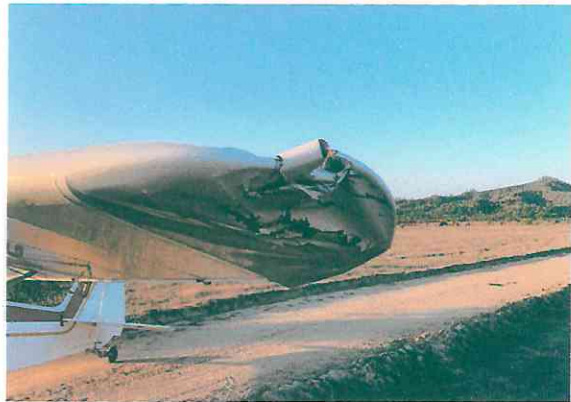
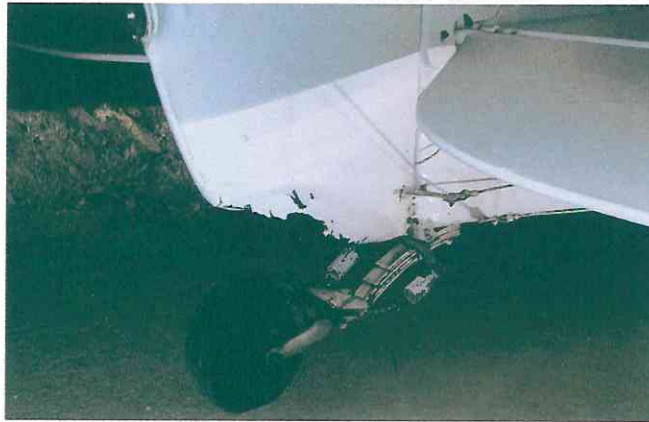
- 3.1. Alas: Punta del ala izquierda, con su recubrimiento de tela roto, luz de posición y arco de madera quebrada. Ala derecha, parte intermedia sector inferior, la tela con orificios y raspaduras.
- 3.2. Empenaje: Parte inferior del timón de dirección con rotura de la tela.
- 3.3. Tren de aterrizaje: Deformación de una hoja del resorte del patín de cola.

- 4.1.2. Se verificó que la integridad de la aeronave era 100%.
- 4.1.3. Los daños verificados, correspondían a la dinámica del suceso, cuando durante la carrera de aterrizaje sobre el camino el ala derecha golpea y pasa rozando un arbusto del lado del camino, como lo muestra la fotografía N°1.
- 4.1.4. Las fotografías N° 3, 4 y 5 muestran los daños de la parte inferior del ala derecha, la punta del ala izquierda, la parte inferior del timón de dirección y el patín de cola de la aeronave.

Fotografías N° 3, 4 y 5 Vista de los daños.

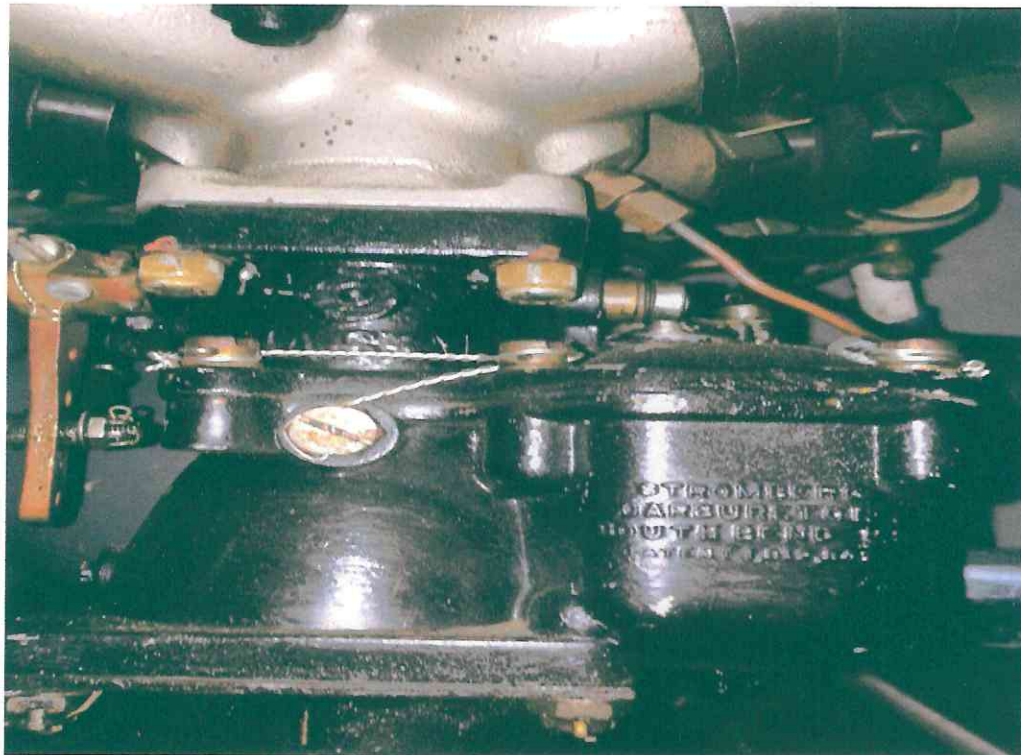
- 3.4. La detención del motor se habría producido por un empobrecimiento momentáneo de la mezcla, al acelerar en forma rápida, en una aeronave equipada con un carburador que, por diseño, no tiene bomba de aceleración.
- 3.5. En el Manual de Overhaul del motor, existe una nota que indica que la aceleración brusca puede ocasionar la detención del motor. Esta nota no se encuentra en el Manual de Vuelo.
- 3.6. A consecuencia de la detención del motor en vuelo, el piloto seleccionó un camino de tierra donde efectuó el aterrizaje forzoso.
- 3.7. Los daños de la aeronave fueron a consecuencia de la dinámica del accidente.
- 3.8. Las condiciones meteorológicas no contribuyeron a la ocurrencia del suceso investigado.

- 4.2.1. El motor de esta aeronave estaba equipado con un carburador de la marca Stromberg modelo NA-S3-A1, S/N 531125 de nivel constante y sin bomba de aceleración, este componente es original en este motor. (Ver fotografía N°6).

Fotografía N°6 vista del carburador Stromberg.
