DIRECCIÓN GENERAL DE AERONÁUTICA CIVIL
DEPARTAMENTO PREVENCIÓN DE ACCIDENTES

**INFORME FINAL
ACCIDENTE DE AVIACIÓN
Nº 1899OR**

Aeronave : HELICÓPTERO BELL HELICOPTER TEXTRON,
MODELO 407.

Lugar : AERÓDROMO LOS CONFINES (SCGO),
COMUNA DE ANGOL, REGIÓN DE LA
ARAUCANÍA.

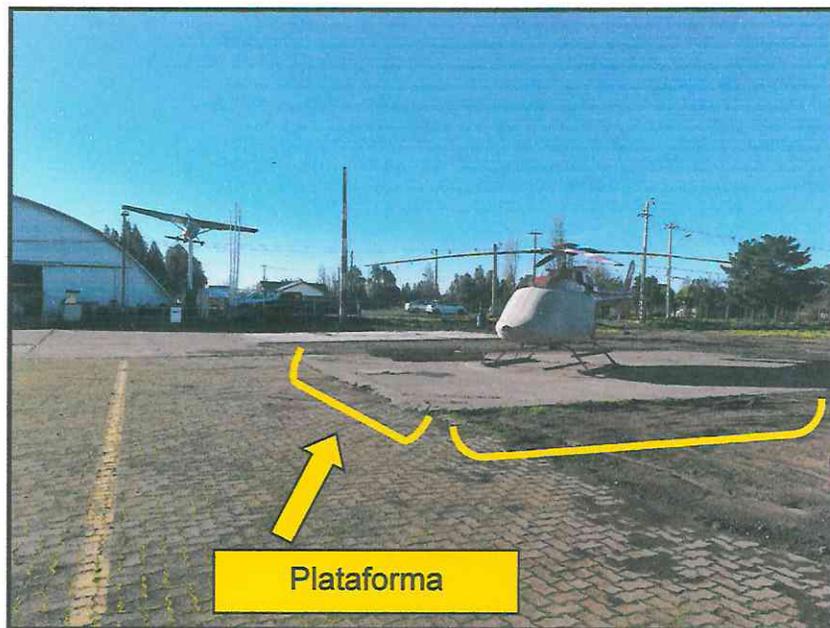
- 1.6.7.1. La aeronave se encontró en una plataforma a un costado de la losa de estacionamiento del Club Aéreo (Fotografía 1). En la inspección externa, se observaron fracturas y pérdida de material en los extremos de ambas palas del rotor de cola, en el estabilizador vertical derecho y en el carenado del helicóptero (Ver Anexo “A” Informe Técnico).

Fotografía 1: Posición final de la aeronave.

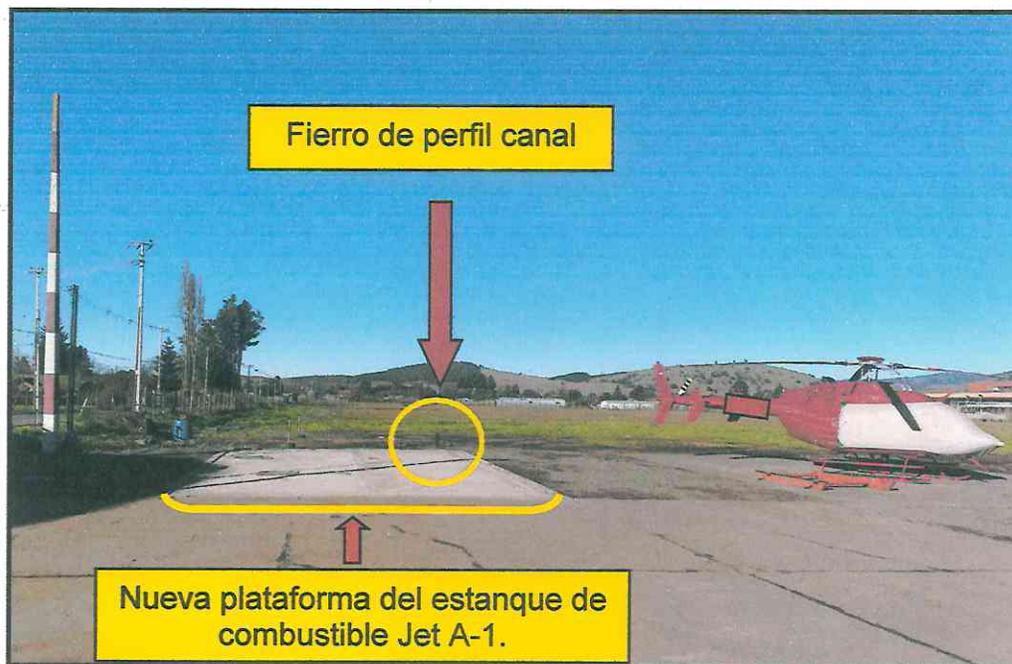
- 1.6.7.2. El rotor de cola de la aeronave impactó contra un fierro de perfil canal instalado en el terreno, el cual se encontraba al costado Sur de una plataforma en construcción (estanque de combustible Jet A-1) (Fotografía 2).

Fotografía 2: Ubicación del fierro en el terreno.

- 2.4. La inspección del lugar del suceso permitió constatar que el fierro de perfil canal se encontraba instalado a un costado de una plataforma (estanque de combustible Jet A-1), y habría tenido una altura entre 80 a 90 cm, de acuerdo a lo señalado por los testigos. Lo anterior provocó que durante el aterrizaje del helicóptero, impactaran las palas del rotor de cola contra el fierro, provocándole daños. Además, la inspección del perfil de fierro canal determinó que no tenía señalización que permitiera advertirlo con facilidad.

- 6.4. Al Club Aéreo, que establezca un procedimiento para el abastecimiento de combustible, en el cual quede establecido el área de carguío y lo dé a conocer a sus operadores. Además, que establezca medidas de mitigación que permitan evitar futuros daños en aeronaves, debido a la instalación del fierro objeto de la investigación.

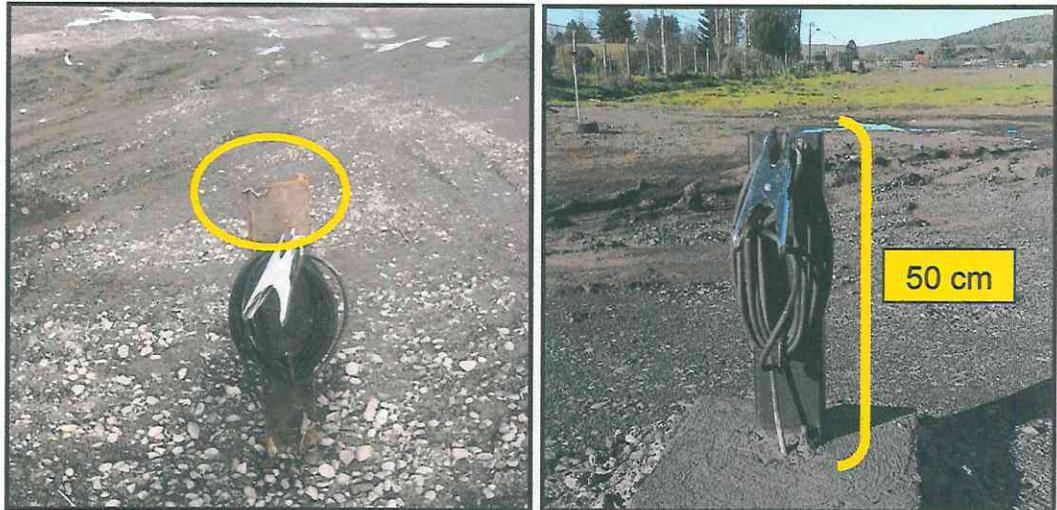
- 1.6.7.3. El perfil de hierro canal, a consecuencia del suceso, tuvo daños en su parte superior, motivo por el cual, fue cortado unos centímetros. No obstante y de acuerdo a lo señalado por testigos, habría tenido una altura de entre 80 a 90 cm.
- 1.6.7.4. La inspección del hierro (efectuado 6 días después), determinó que tenía 50 cm de alto, 5 cm de ancho y 12,5 cm de largo, y mantenía pintura de color negro (Fotografías 3 y 4).

Fotografías 3 y 4: Daño en el hierro el día del suceso y su condición posterior.

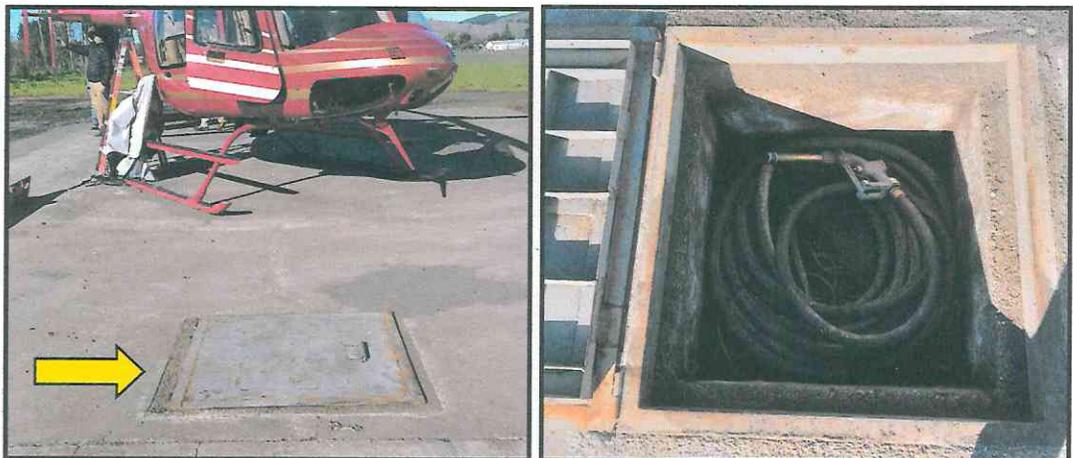
- 1.6.7.5. La manguera de carguío de combustible Jet A-1 y el cable de descarga estática, se encontraban ubicadas delante de la plataforma (Fotografías 5 y 6).

Fotografías 5 y 6: Ubicación de la manguera de combustible Jet A-1.

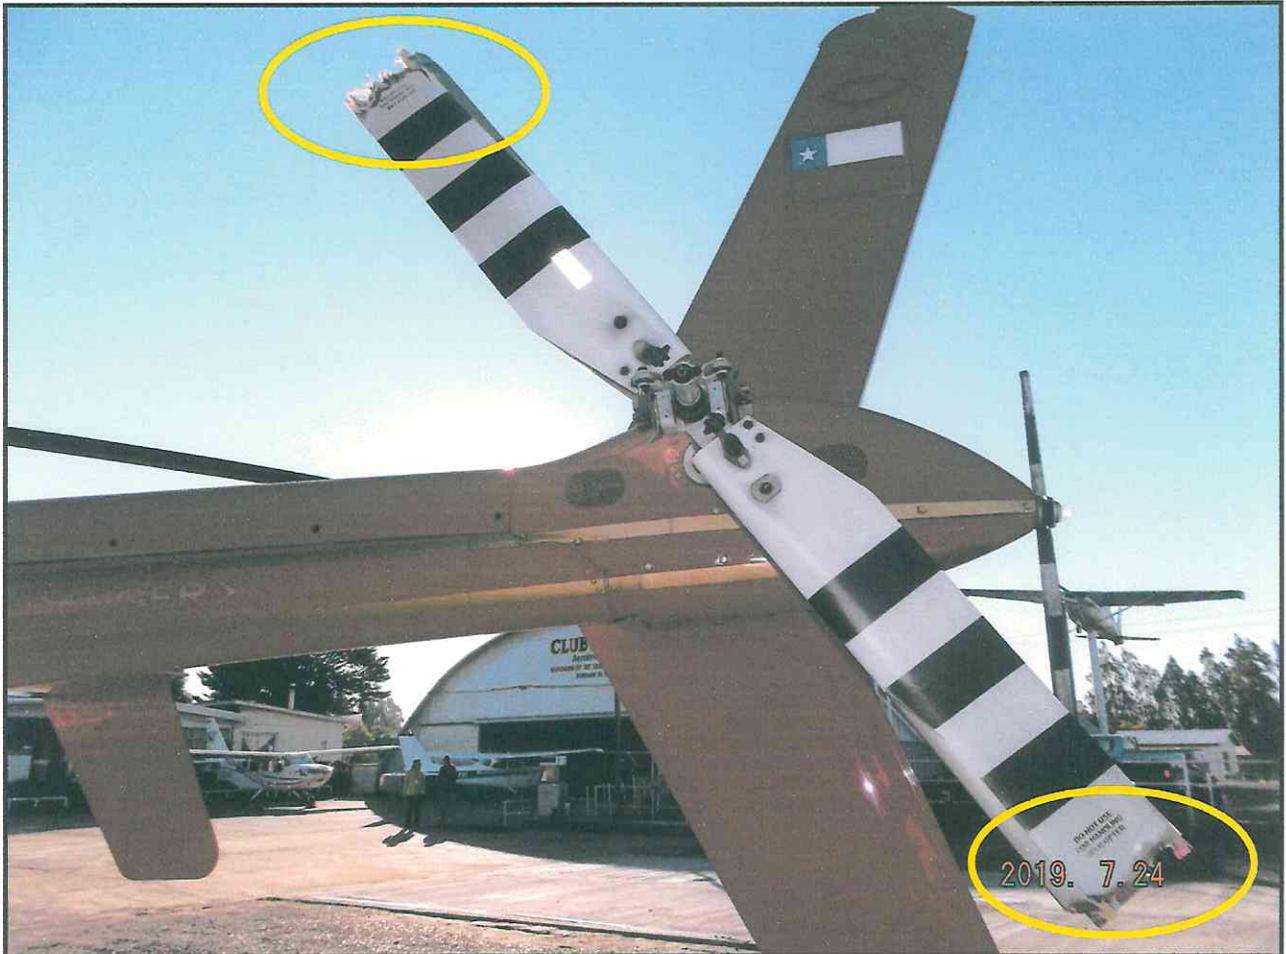
- 2.3. La inspección efectuada al helicóptero posterior al suceso, estableció que los daños en las palas del rotor de cola correspondían a la pérdida de material en el extremo de ambas palas, lo cual provocó vibraciones, hecho que concuerda con lo señalado por el piloto y que lo llevaron a realizar el aterrizaje en forma inmediata.

- e) Ambas palas del rotor de cola estaban unidas al rotor de cola y presentaban fracturas y pérdida de material en sus extremos.
- f) El estabilizador vertical estaba unido al cono de cola, pero con la parte inferior derecha con daños, producto de los impactos ocasionados por los trozos de las palas del rotor de cola que se desprendieron.

Fotografía N° 1: Daños en los extremos de ambas palas del rotor de cola.

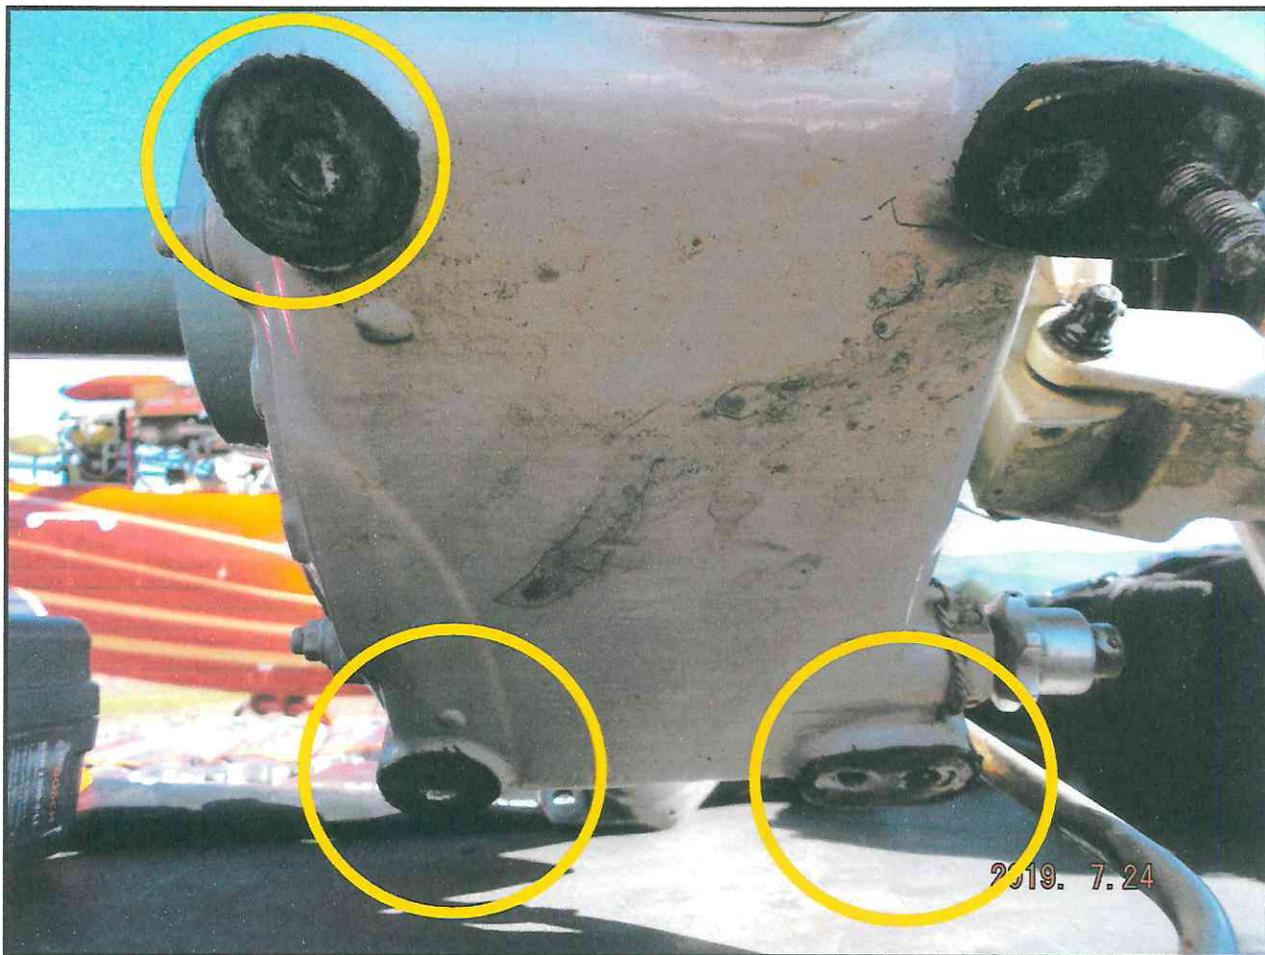
- d) El conjunto del rotor de cola estaba unido al cono de cola, pero tenía juego vertical, producto de que tres de los pernos de sujeción de la caja de rotor de cola, se cortaron por el impacto de las palas contra el fierro perfil canal.

Fotografía N° 2: Tres pernos de sujeción de la caja del rotor de cola cortados.

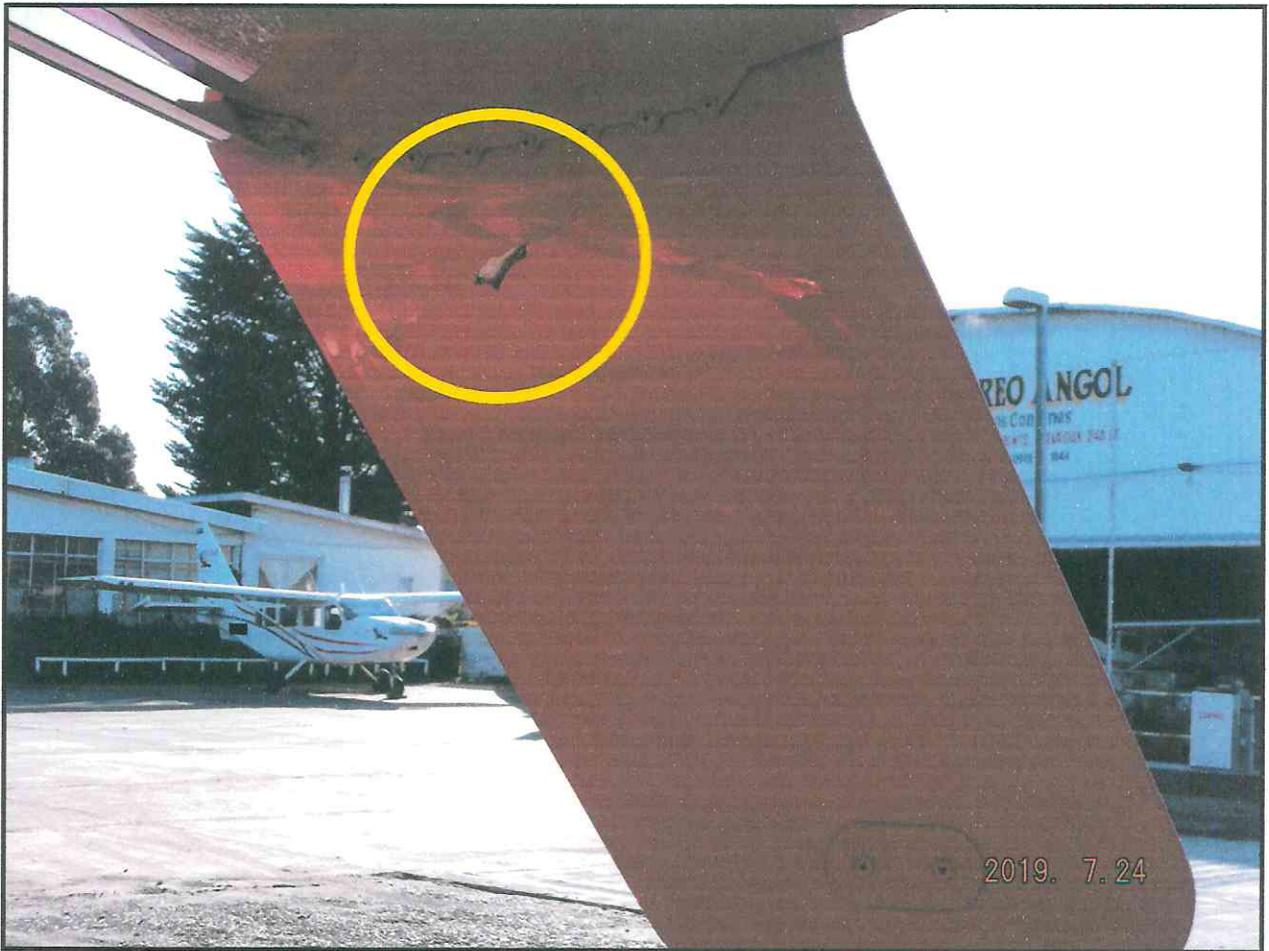
- 3.1. Fuselaje: Carenado superior del costado izquierdo del motor, con una perforación.
- 3.2. Rotor de cola: Con ambas palas fracturadas en sus extremos y con desprendimiento de material. La caja del rotor de cola, con tres pernos de sujeción cortados.
- 3.3. Estabilizador vertical derecho: parte inferior, fracturado y con una perforación.
- 3.4. Evidencia de incendio: No hubo.

Fotografía N° 3: Daño en el estabilizador vertical derecho, parte inferior.

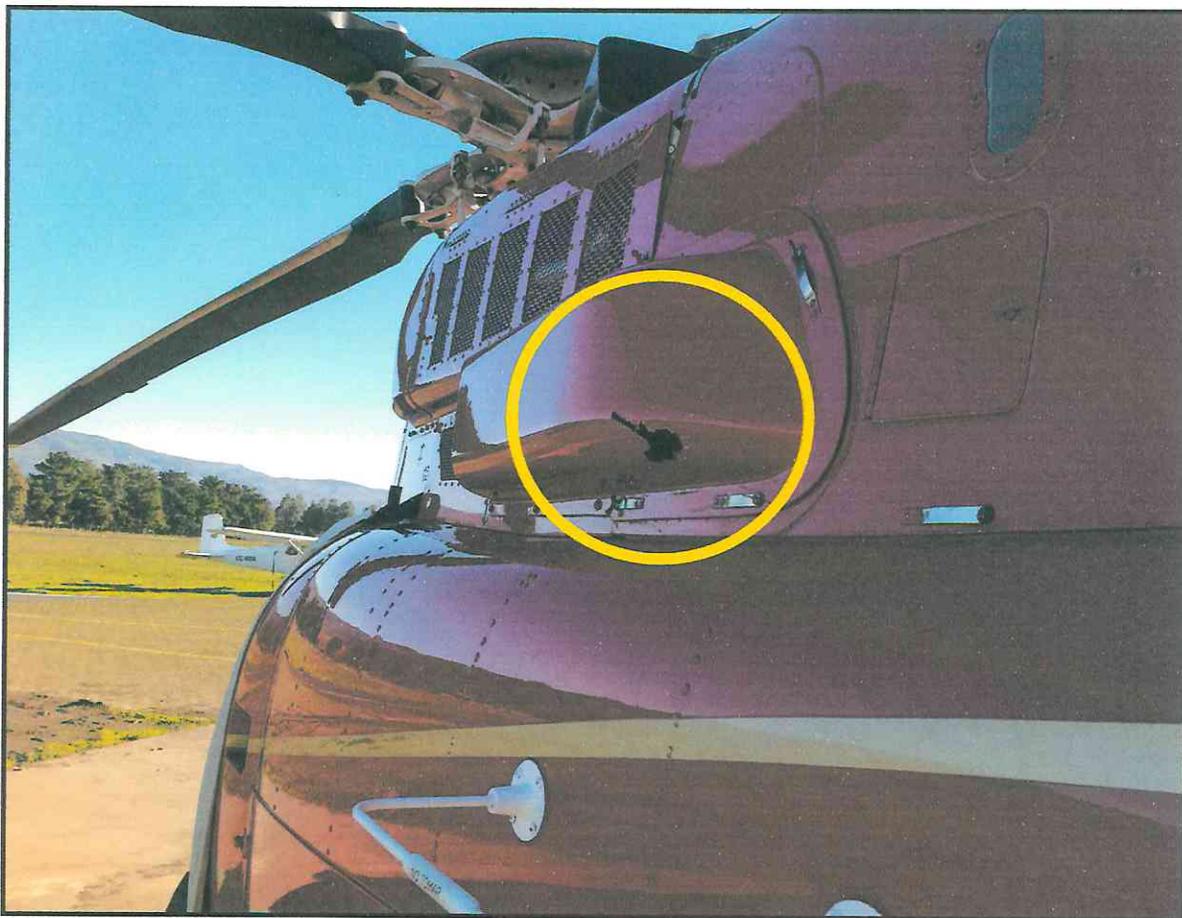
- g) El carenado superior del costado izquierdo del motor tenía una perforación por impacto producido al desprenderse partes de las palas del rotor de cola.

Fotografía N° 4: Daño en el carenado superior del costado izquierdo del motor.
