DIRECCIÓN GENERAL DE AERONÁUTICA CIVIL  
DEPARTAMENTO PREVENCIÓN DE ACCIDENTES

**INFORME FINAL  
ACCIDENTE DE AVIACIÓN  
Nº 1894OR**

Aeronave : HELICÓPTERO EXPERIMENTAL, FABRICANTE  
MARK RICHARDS, MODELO BABY-BELLE.

Fecha : 13 DE ABRIL DE 2019.

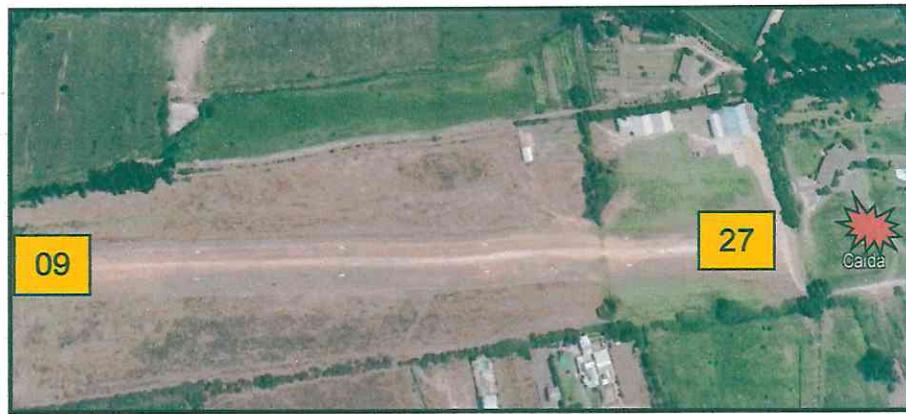
- 1.6.7.1. La aeronave se encontró a 70 metros el Este del umbral 27 del Aeródromo El Alba (SCAB), Melipilla (Imagen 1).

Imagen 1: Lugar de caída del helicóptero.

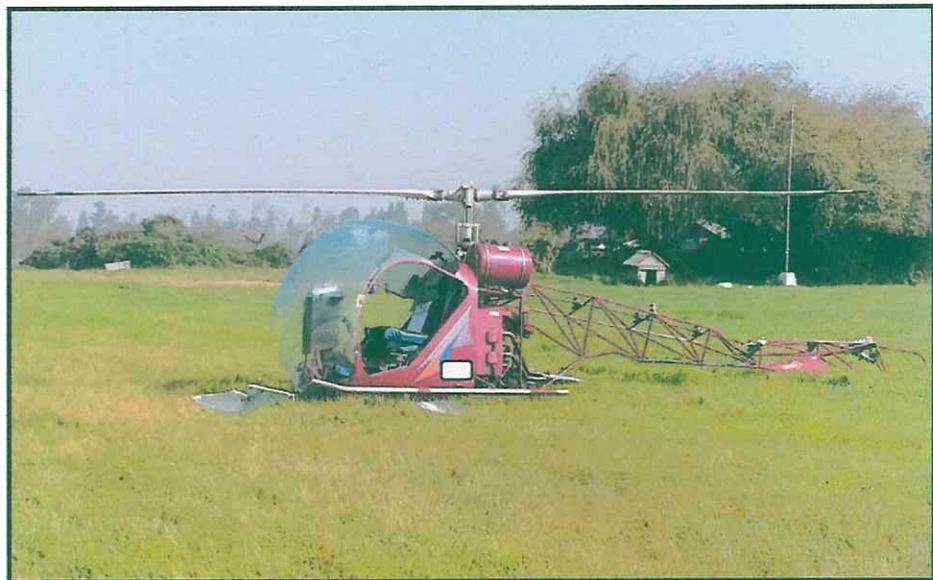
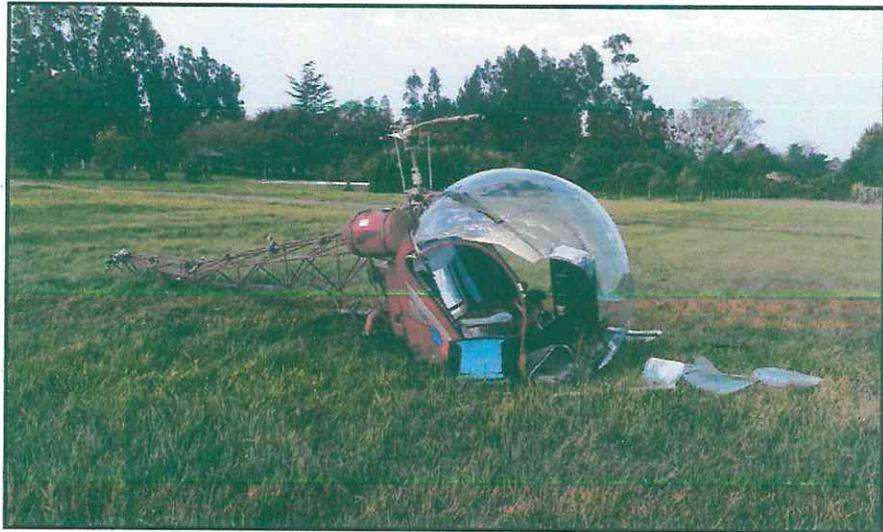
- 1.6.7.2. La aeronave evidenciaba quebraduras en su cúpula, tanto en su parte superior como inferior. Además, la parte ventral de la aeronave se encontró apoyada sobre el terreno, debido a que el tren de aterrizaje se fracturó, quedando a ambos costados (Fotografías 1 y 2).

Fotografía 1: Vista lateral izquierda de la aeronave.

Fotografía 2: Vista lateral derecha de la aeronave.

- 2.14. Respecto a los daños de la aeronave, en cuanto a la concentración de restos y al tren de aterrizaje fracturado y abierto a ambos costados de la aeronave, concuerdan con un impacto en sentido vertical contra el terreno, los cuales afectaron su estructura.

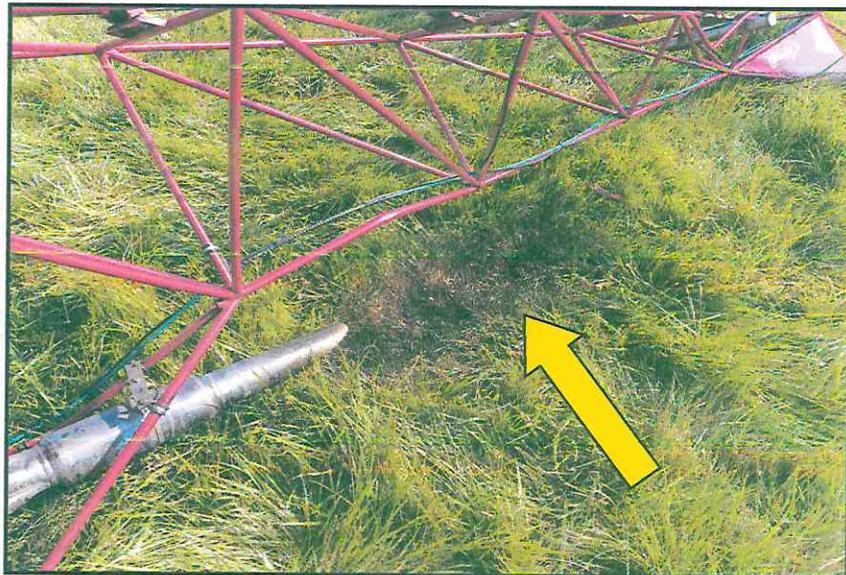
- 1.6.7.3. Se observó un sector de pasto con presencia de quemadura, próximo a la salida de escape del motor, condición que evidenciaría que el motor estaba funcionando al momento de caer la aeronave contra el terreno (Fotografía 3).

Fotografía 3: Pasto quemado en el lugar del accidente.

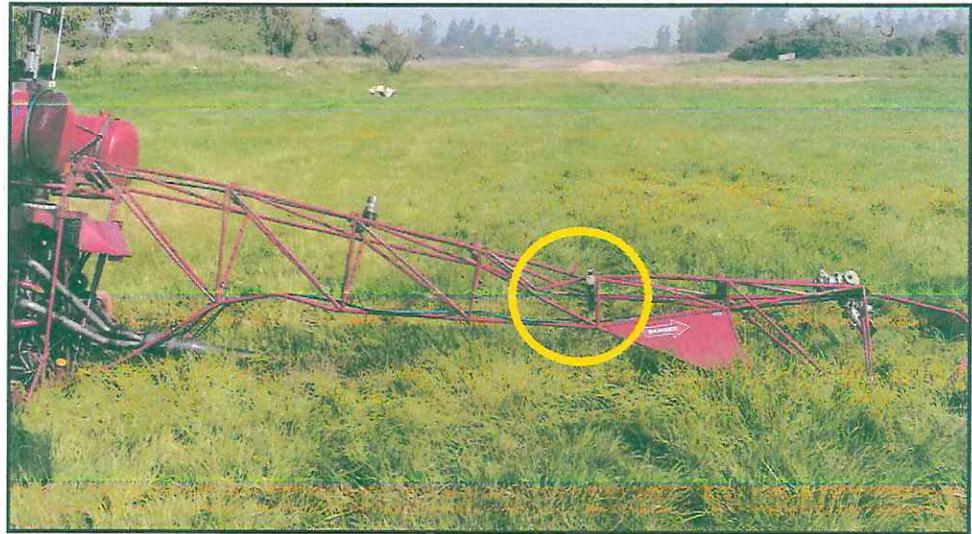
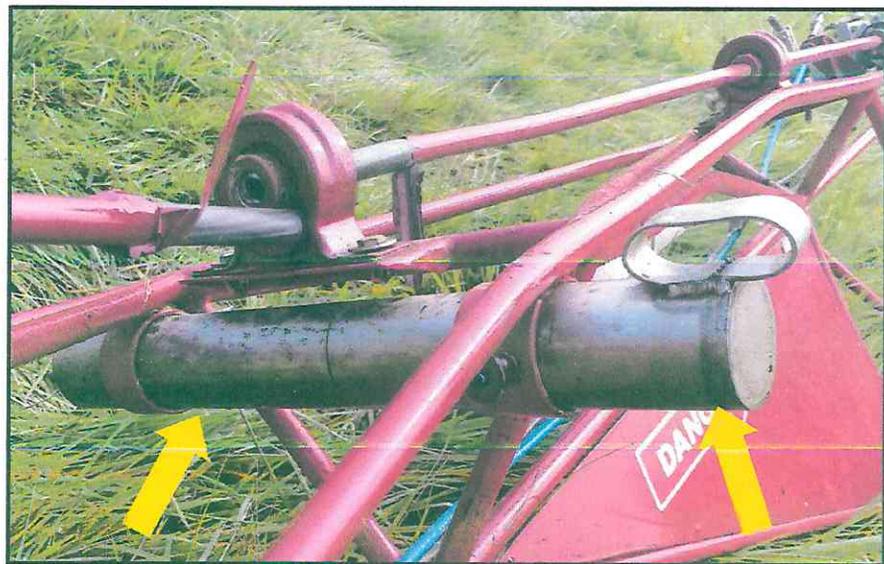
- 1.6.7.4. Se verificó que la aeronave mantenía instalado un contrapeso (ballast) en el cono de cola (Fotografías 4 y 5).

Fotografía 4: Cono de cola del helicóptero experimental.

Fotografía 5: Contrapeso instalado en el cono de cola.

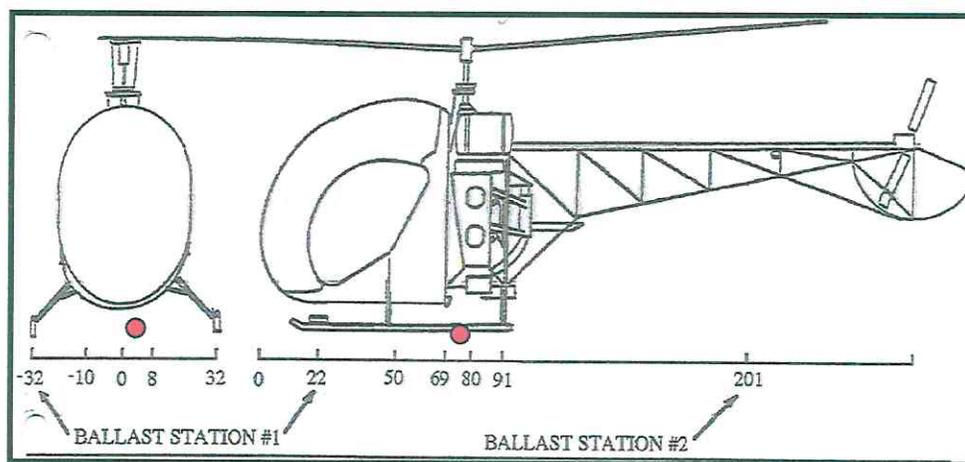
Conforme a lo anterior, la aeronave se encontraba dentro del peso máximo permitido (peso máximo despegue 1.510 lb.) y con el C.G. longitudinal 76,59 fuera de los límites (+71.5 y +75.5) y con C.G. lateral 3,29 fuera de los límites (-2 y +2) (Imagen 2).

Imagen 2: Límites del Centro de Gravedad.

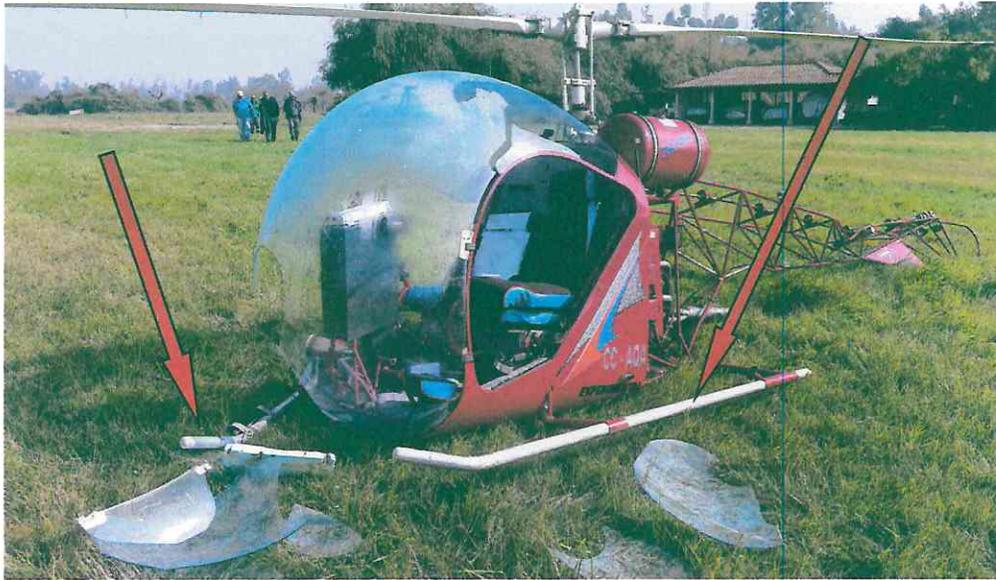
- 4.1. En el interior de la aeronave se encontró:
  - a) Certificado de Matrícula y Aeronavegabilidad, ambos vigentes.
  - b) Manual de vuelo de la aeronave.
  - c) Lista de verificación.
  - d) Kit de primeros auxilios.
  - e) Extintor de fuego, en condición servible.
- 4.2. La aeronave se encontró asentada sobre su parte ventral, debido a la quebradura de los tubos cruzados (Ver fotografía N°1).

**Fotografía N°1: Vista general de la aeronave accidentada.**

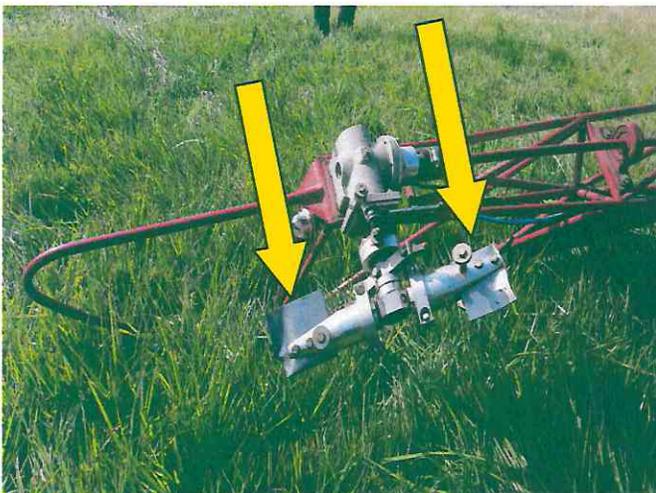
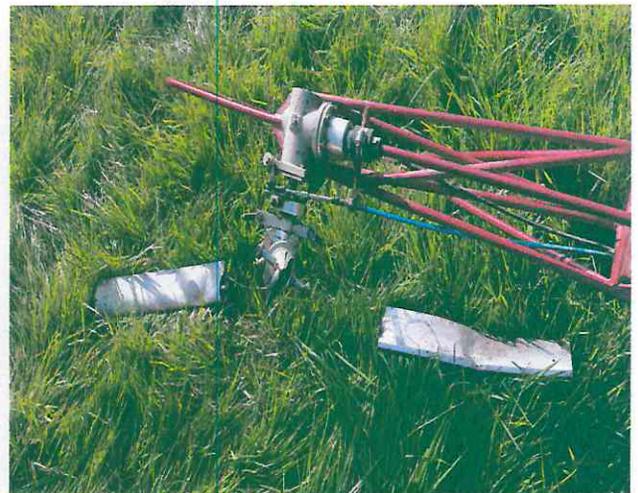
- 4.3. En la cabina de mando, los cinturones de seguridad estaban correctamente afianzados y no presentaban observaciones.
- 4.4. Se verificó que el bastón cíclico, en la posición del asiento del piloto al mando (lado izquierdo), presentaba una quebradura en su empuñadura y el colectivo tenía una fractura del tipo instantánea en su base, a consecuencia del suceso.
- 4.5. Se movieron los controles de vuelo (Cíclico) y (Colectivo solo lado derecho), verificando que había movimiento y continuidad hacia el rotor principal.
- 4.6. Al mover los pedales, había continuidad de movimiento hasta el conjunto del rotor de cola y la base de ambas palas (Ver fotografías N°2 y 3).

**Fotografías N° 2 Y 3: Vistas del rotor de cola con sus palas quebradas.**

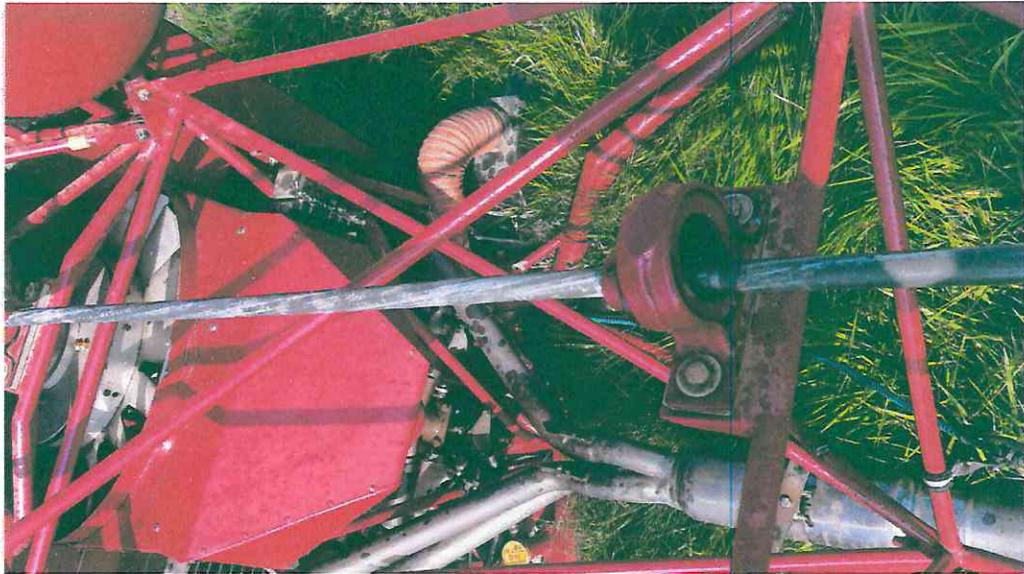
- 4.7. El control del acelerador hacia el motor estaba sin observaciones.
- 4.8. El eje de transmisión al rotor de cola quedó deformado en sentido de giro rotacional y fracturado. (Ver fotografía N°4).

**Fotografía N°4: Vista del eje de transmisión, deformado.**

- 7.4. En cuanto a los daños observados en el eje de transmisión al rotor de cola, el cual quedó deformado en sentido de giro rotacional hasta la fractura, evidenció la continuidad de potencia desde el motor a la transmisión y al conjunto del rotor de cola, hasta el momento del impacto, por lo que es posible descartar cualquier falla de este sistema.

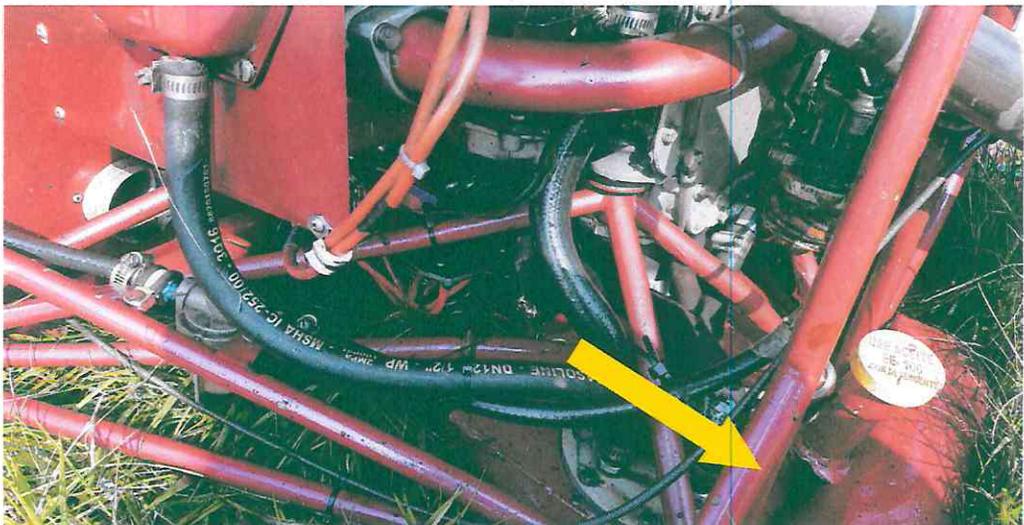
- 4.9. Se constató la ruptura del estanque de aceite del motor, la que provocó su pérdida total. Esta ruptura se produjo por el golpe del estanque contra el terreno, al colapsar el tren de aterrizaje (Ver fotografía N°5).

**Fotografía N°5: Ruptura del estanque de aceite del motor.**

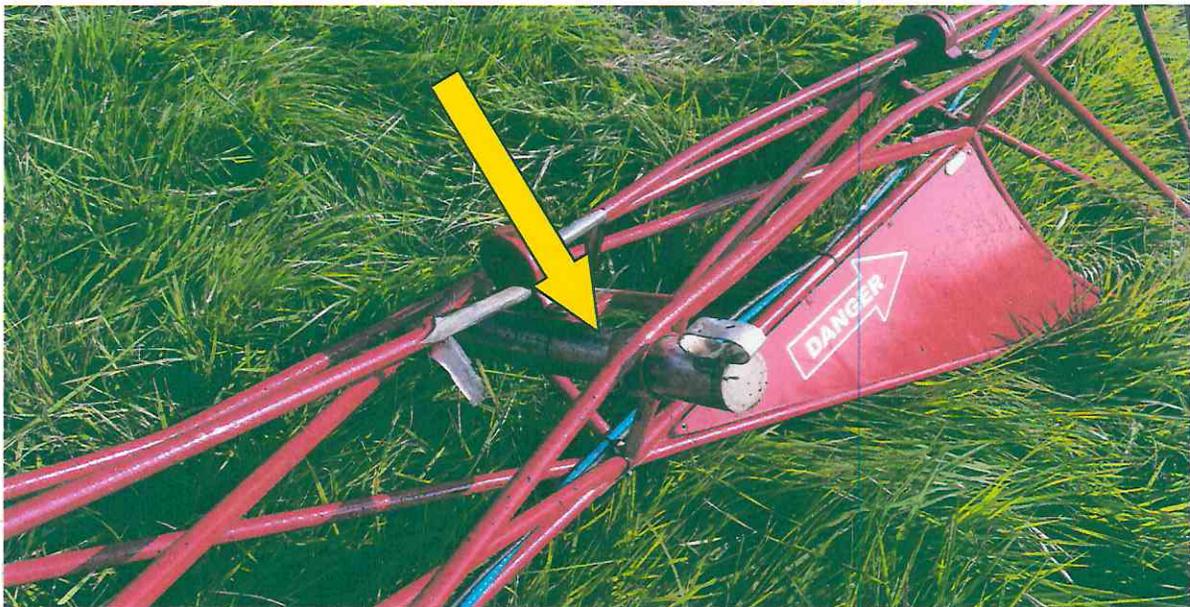
- 4.10. El motor no presentaba daños visibles.
- 4.11. Los dos estanques de combustible no presentaban filtraciones. Se extrajeron 65 litros de bencina de aviación 100LL, cuya muestra no presentó observaciones.
- 4.12. En la inspección al conjunto de la transmisión principal y sus componentes, se verificó que el daño del montante trasero izquierdo, evidenciaba ser una fractura del tipo instantánea, a consecuencia del suceso.
- 4.13. Los daños en las palas del rotor principal eran concordantes con los golpes contra el terreno.
- 4.14. El Ballast (contrapeso) se encontró instalado en el punto de anclaje del cono de cola (Ver Fotografía N°6).

**Fotografía N°6: Ballast (Contrapeso) de la aeronave en el punto de anclaje trasero.**

- 4.15. La inspección determinó que el peso del Ballast era de 12 lb.
- 4.16. Se verificó que, en el patín derecho de la aeronave, el punto de anclaje delantero para el Ballast (contrapeso), estaba vacío (Ver Fotografía N°7).

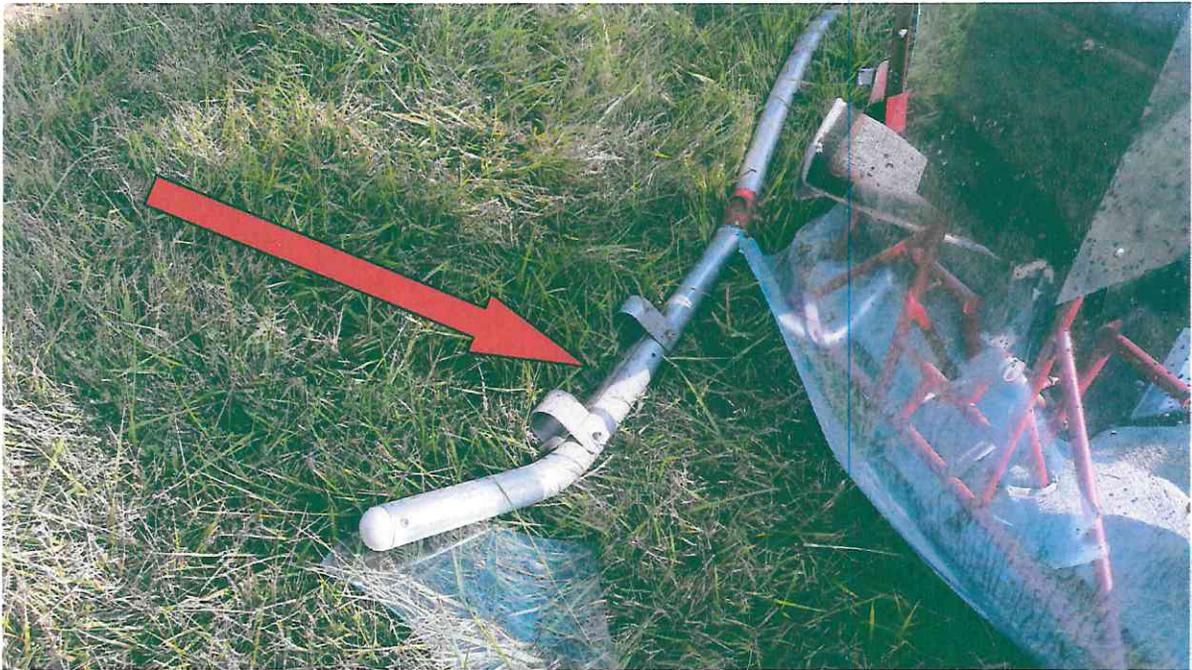
**Fotografía N°7: Patín derecho con el anclaje para el Ballast (contrapeso).**
