DIRECCIÓN GENERAL DE AERONÁUTICA CIVIL  
DEPARTAMENTO PREVENCIÓN DE ACCIDENTES

### INFORME FINAL INCIDENTE DE AVIACIÓN Nº 1885JA

Aeronave : HELICÓPTERO EUROCOPTER,  
MODELO AS 350 B3

Lugar : LOCALIDAD DE PAILLAHUÉ,  
COMUNA DE GALVARINO,  
REGIÓN DE LA ARAUCANÍA.

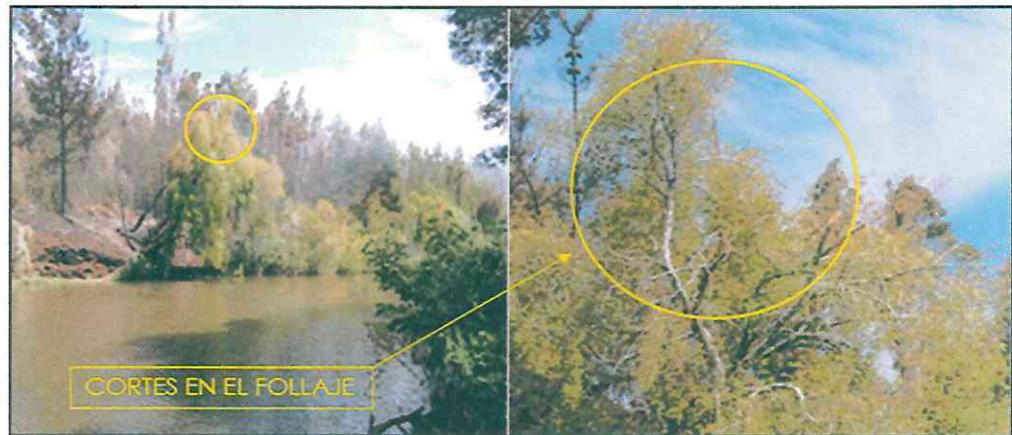
1.7.2. Se observó que en la ribera Sur del Estero Quillén, existía un árbol que medía 13 metros aproximadamente, respecto al nivel del agua y que presentaba cortes de ramas y follaje en su parte superior.

Fotografía N°1 "Vista del Estero Quillén y del árbol en su orilla".

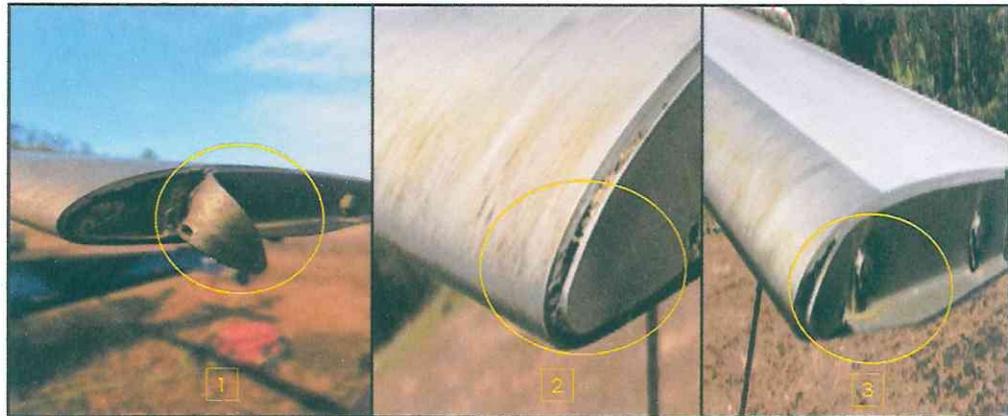
- 1.7.3. Al inspeccionar las 3 palas del rotor principal, se encontraron las punteras con diversos daños. Además, los bordes de ataque estaban con pigmentación verde.

Fotografía N°2 "Vista específica a las tres punteras del rotor principal".

- 1.7.4. El borde de ataque de las palas tenía huellas de origen vegetal que eran coincidentes con el color de las ramas y follaje del árbol identificado en la ribera Sur del estero.
- 1.7.5. El cauce del Estero era de Este a Oeste y el helicóptero se encontraba con la misma orientación al momento del incidente.

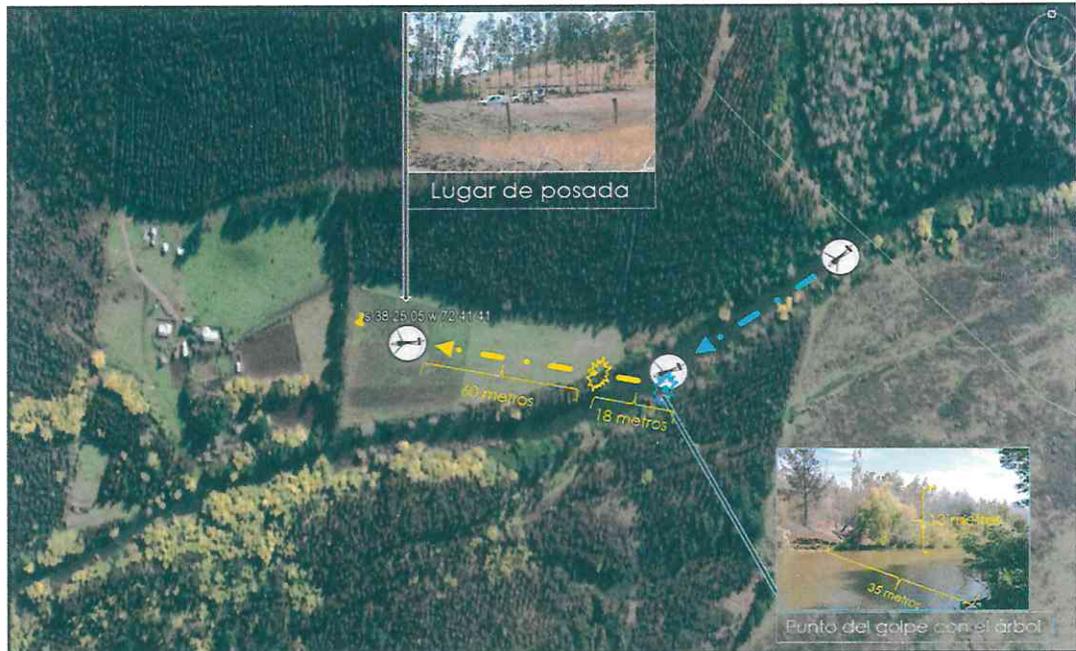
Fotografía N°3 "Vista general del recorrido del helicóptero sobre el Estero Quillén".

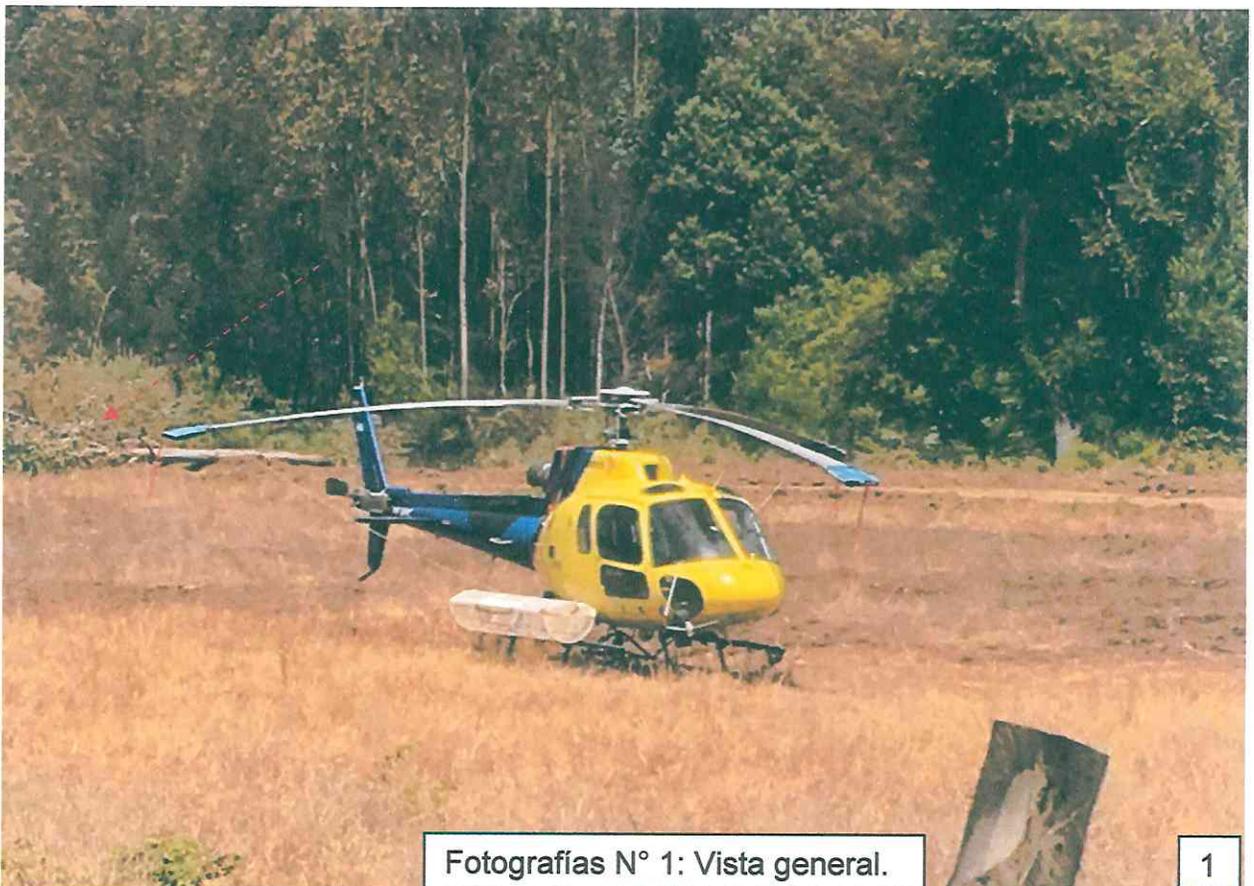
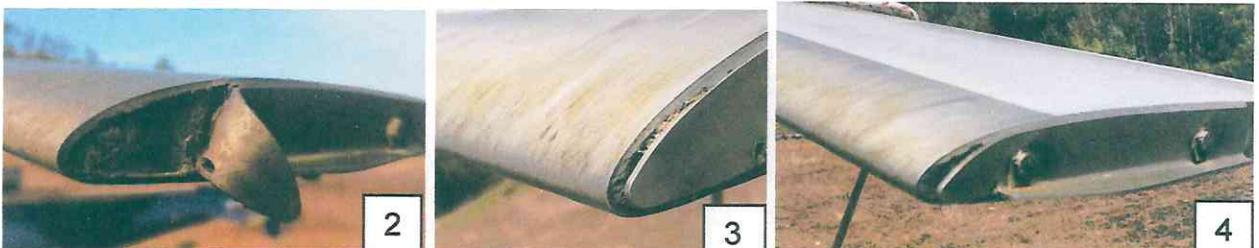
El conjunto rotor tenía su ferretería completa y con evidencias de haber tocado contra las ramas de árboles, por pigmentación de los bordes de ataques y las 3 punteras con diversos grados de separación y deformación.

- 5.3. Las evidencias de impactos en los extremos de las palas del rotor principal del helicóptero (pigmentación de los bordes de ataques y las 3 punteras con diversos grados de separación y deformación), son coherentes con impactos del rotor principal contra ramas de los árboles.

Fotografías N° 2, 3 y 4: Daños en la ferretería exterior (punteras) de las palas
