**INFORME FINAL
ACCIDENTE DE AVIACIÓN
Nº 1882WS**

Aeronave : AVIÓN BRM AERO BRISTELL S-LSA.

Lugar : AERÓDROMO EULOGIO SÁNCHEZ
(SCTB), COMUNA DE LA REINA,
REGIÓN METROPOLITANA

Fecha : 18 DE ENERO DE 2019.

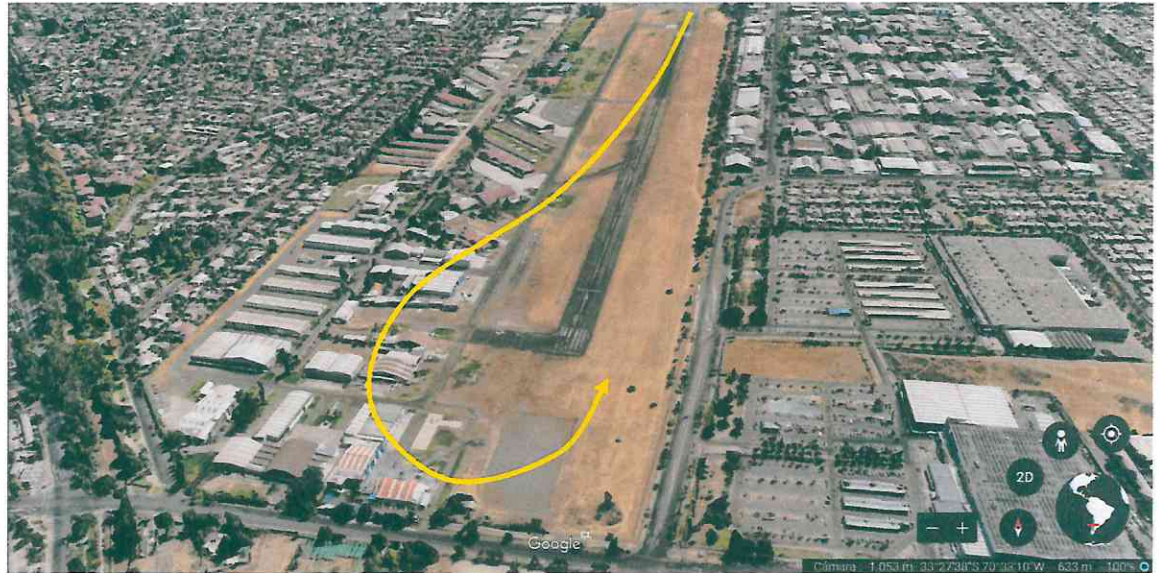
- 1.8.1.1. El suceso se produjo en el interior del aeródromo Eulogio Sánchez, aproximadamente 30 metros al Sureste del final de la pista 19. La imagen siguiente muestra una

Imagen 1. Fotografía satelital (Google Earth). Estimación de la trayectoria de la aeronave desde el despegue hasta el punto de impacto (no sujeta a escala).

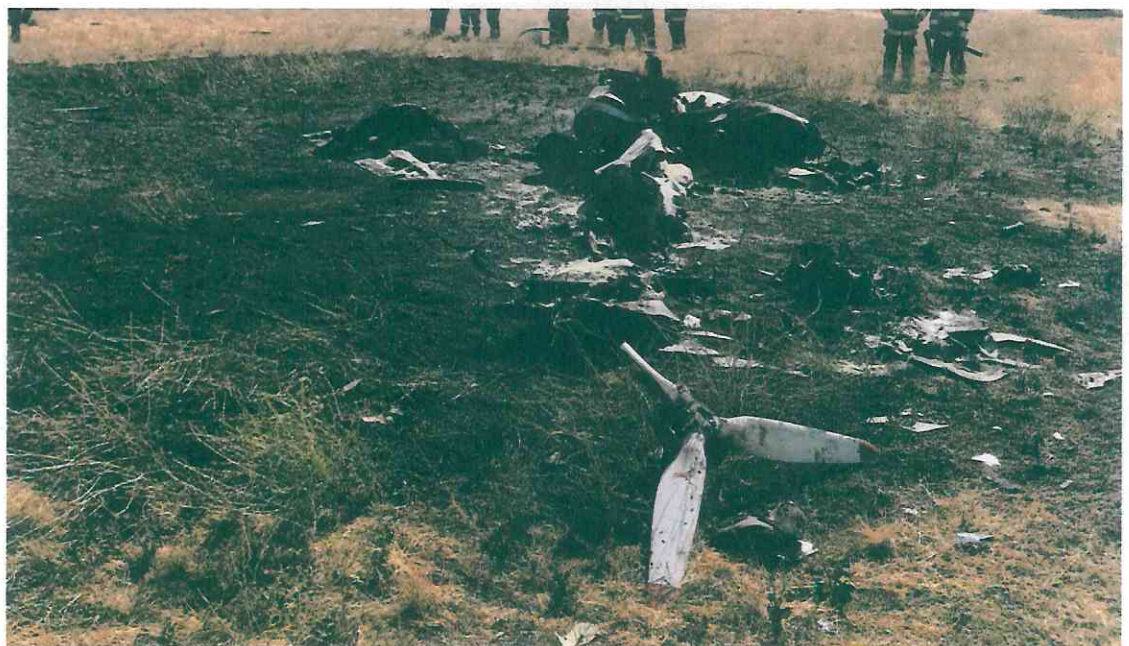
- 1.8.1.2. En el lugar, se observó que los restos de la aeronave se encontraban concentrados y en su mayoría destruidos producto del impacto y posterior incendio.
- 1.8.1.3. En particular, se observó que la hélice (de material compuesto), se encontraba al costado derecho de los restos de la aeronave, y presentaba una de sus palas fracturadas, sin evidencia de energía rotacional al momento del impacto.

Imagen 2. Vista general de la hélice en el lugar de impacto.

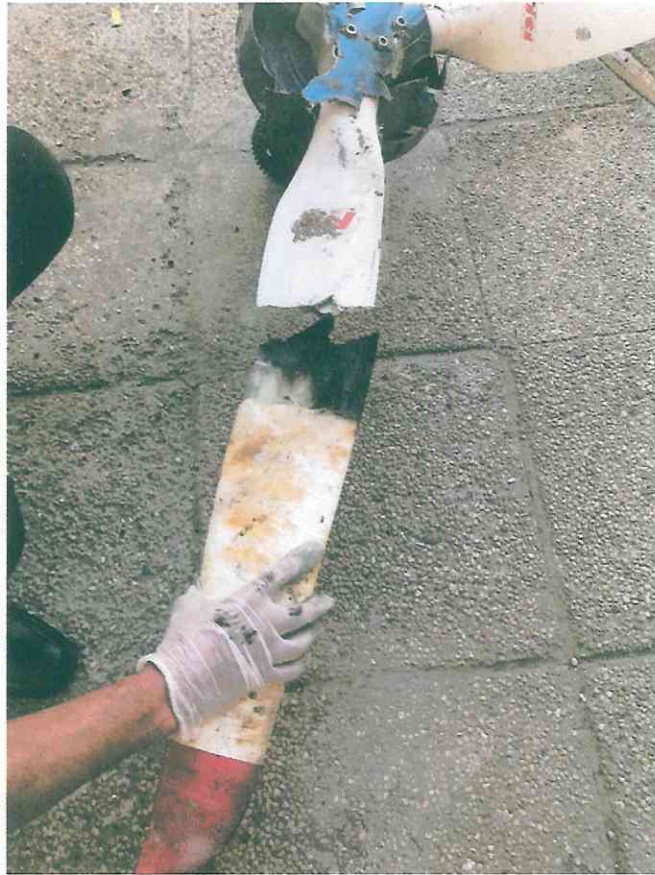
Imagen 3. Vista de la pala fracturada.

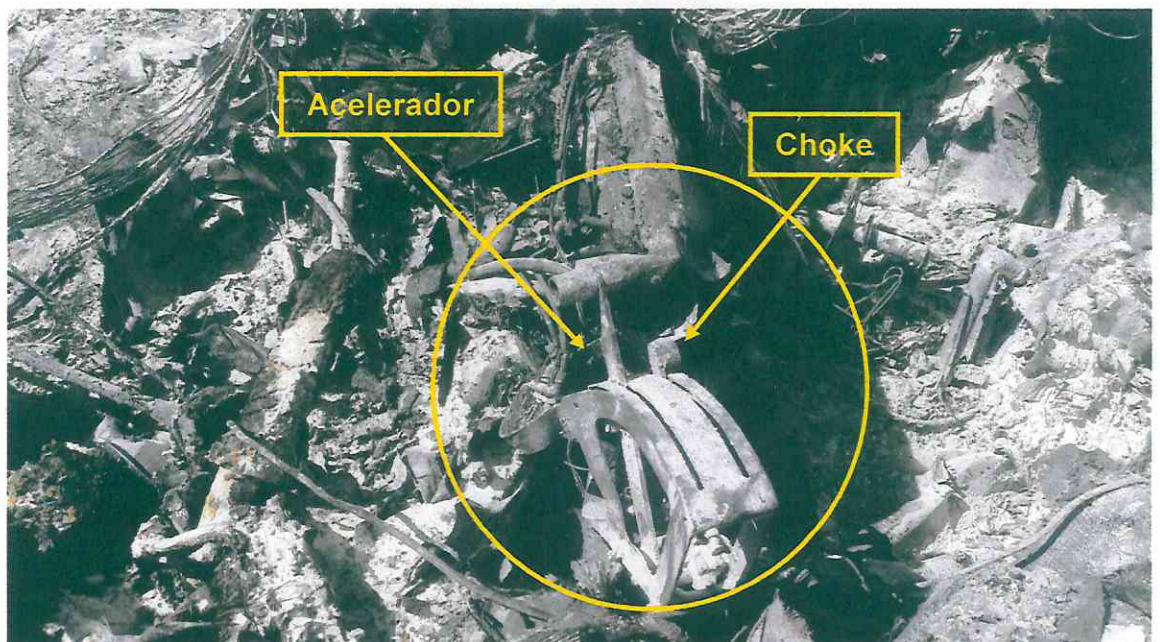
- 1.8.1.4. El nivel de destrucción de la aeronave, producto del impacto, imposibilitó la recuperación de equipos electrónicos y de aviónica. Sin embargo, fue posible observar que el mando del acelerador se encontraba todo adelante y la palanca choke se encontraban en posición adelante (normal para el vuelo).

Imagen 4. Vista del cuadrante de aceleración.

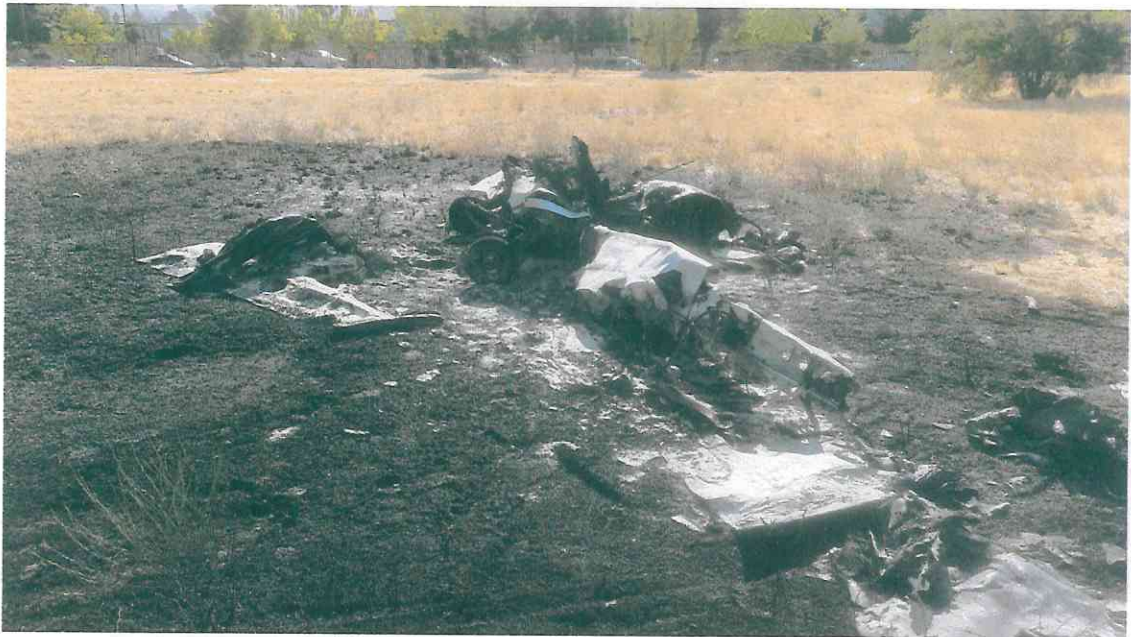
- 4.1.1. La aeronave se encontró estrellada al costado Sureste del final de la pista 19 del Aeródromo Eulogio Sánchez de la comuna de La Reina, Región Metropolitana, donde el equipo investigador, más el Centro de Mantenimiento Aeronáutico (CMA) encargado, realizó una inspección y registro fotográfico a los restos de la aeronave.
- 4.1.2. La aeronave, se encontraba en su totalidad dañada por la acción del fuego producto del incendio al estrellarse contra el terreno (Ver fotografía N° 1).

Fotografía N° 1: Muestra los restos de la aeronave siniestrada.

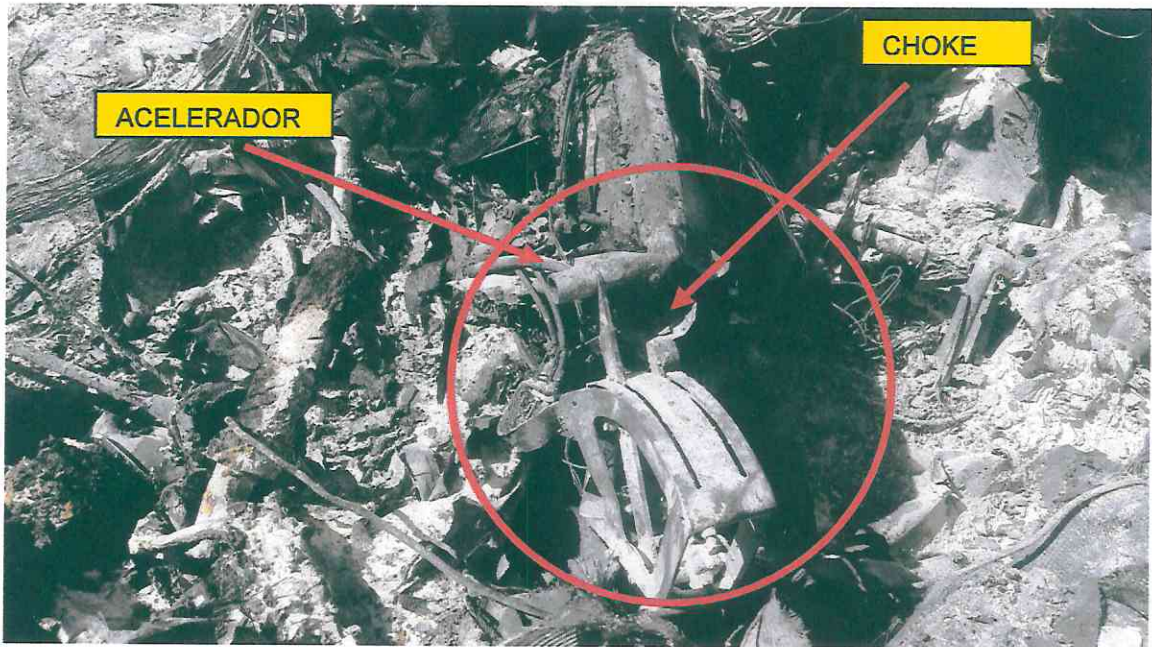
4.1.3.1. Había continuidad desde las dos palancas de los mandos hacia el motor (Aceleración y Choke). La palanca de aceleración estaba en posición full adelante y la palanca de Choke en la posición mínimo adelante (posición normal para el vuelo) (Ver fotografía N° 2).

Fotografía N° 2: Muestra las palancas de control del motor.

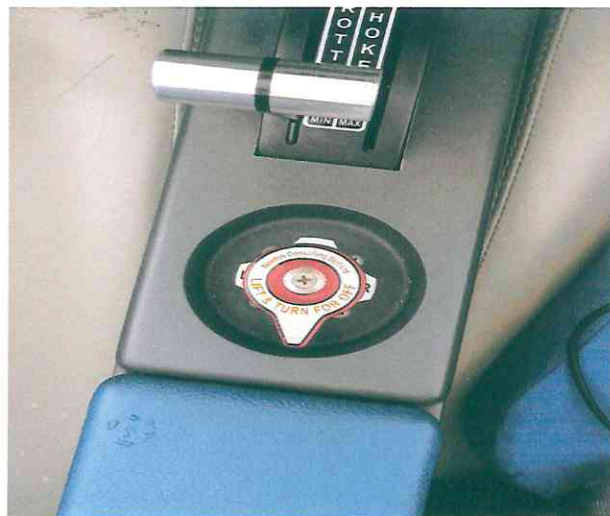
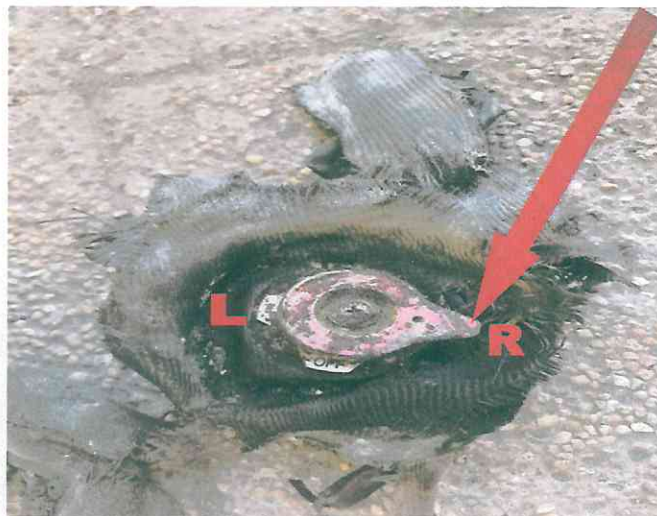
4.1.4. Se inspeccionó la válvula de combustible, verificando que esta se encontraba en posición derecha (R) y se efectuó prueba de funcionamiento en sus diferentes posiciones, demostrando que operaba sin observaciones (Ver fotografía N° 3 y 4).

Fotografía N°3: Referencial Válvula de combustible

Fotografía N°4: Válvula de combustible en posición derecha (R).

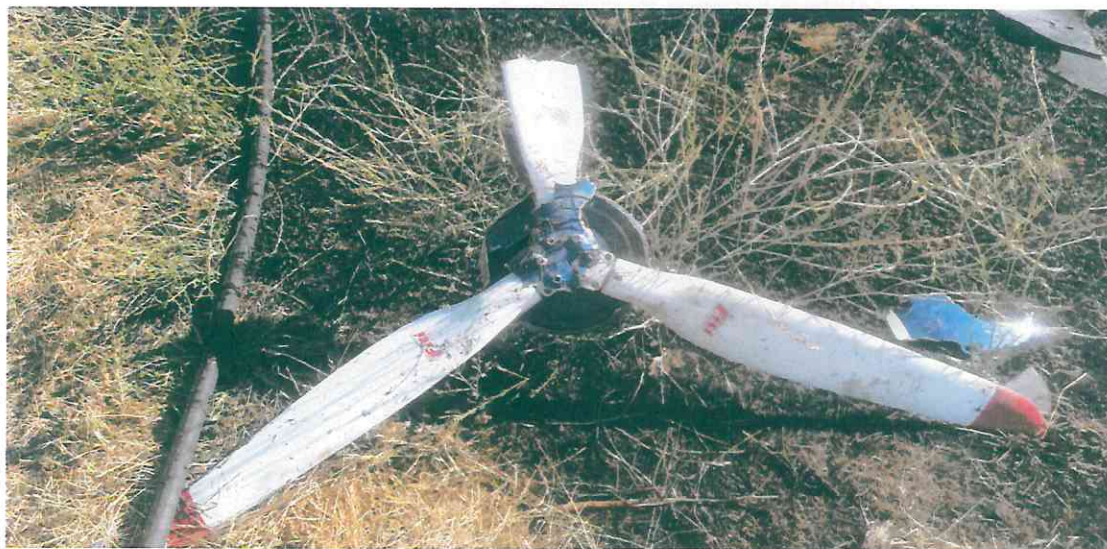
4.1.5. La hélice de la aeronave mostraba la quebradura de una de sus palas la que evidenciaba ser consecuencia del golpe de esta contra el terreno (Ver fotografía N°5).

Fotografía N°5: Vista general de la hélice.
