**INFORME FINAL
ACCIDENTE DE AVIACIÓN
Nº 1889OR**

Aeronave : AVIÓN CESSNA, MODELO T210N.

Lugar : COMUNA DE HUALAIHUÉ, PROVINCIA
DE PALENA, REGIÓN DE LOS LAGOS.

Fecha : 27 DE FEBRERO DE 2019.

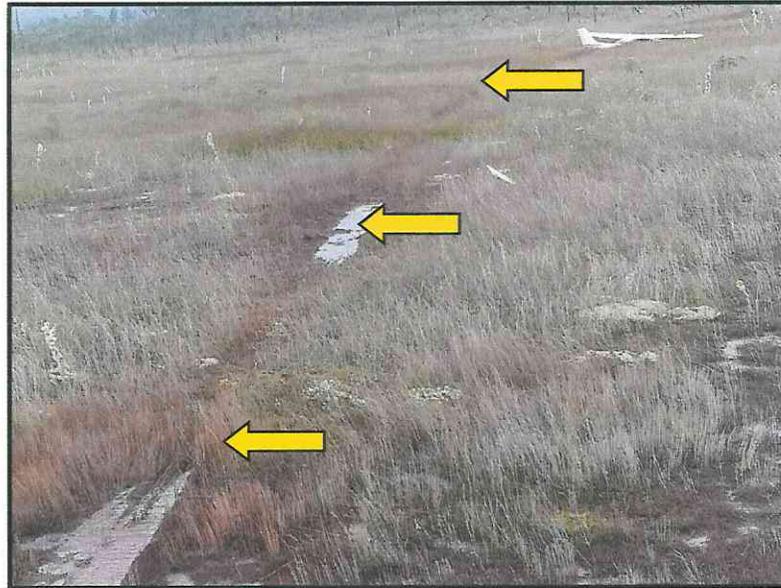
- 1.6.5.2. La aeronave realizó el aterrizaje de emergencia con su tren en posición arriba. Lo anterior dejó una huella que se extendió por 75 metros (Fotografía 1).

Fotografía 1: Huella dejada por el avión en el terreno.

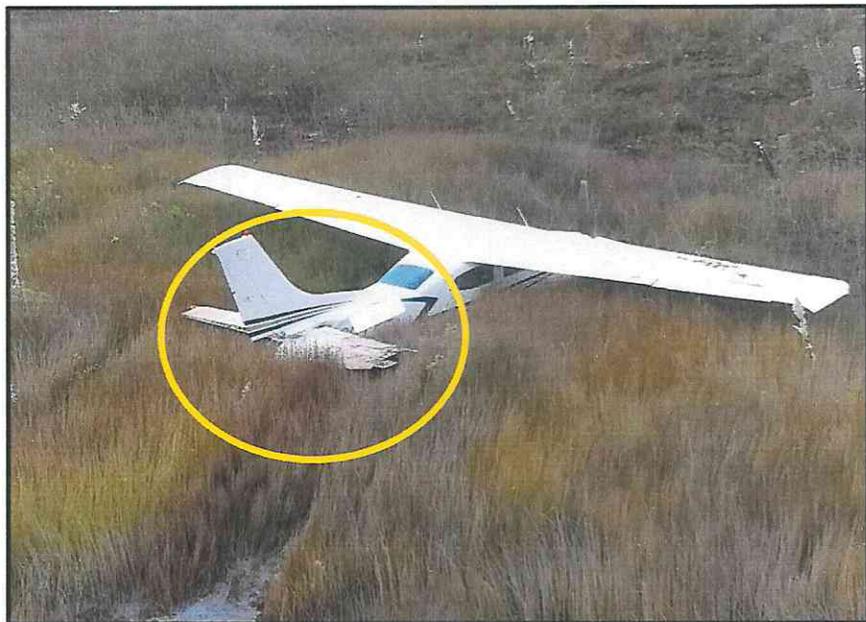
- 1.6.5.3. Se observaron daños en la parte trasera del avión, debido al contacto con el terreno durante el aterrizaje de emergencia, desprendiéndose el timón de dirección izquierdo (Fotografía 2).

Fotografía 2: Daños en la parte trasera del avión.

- 4.18. Los flaps estaban en posición totalmente arriba.
 - 4.19. El timón de dirección izquierdo que estaba desprendido, se encontró a 50 metros antes de la posición de detención del avión, en la trayectoria de desplazamiento. Las fracturas en los fitting de amarra eran del tipo frágil instantánea, sin evidencias de fatiga ni corrosión.

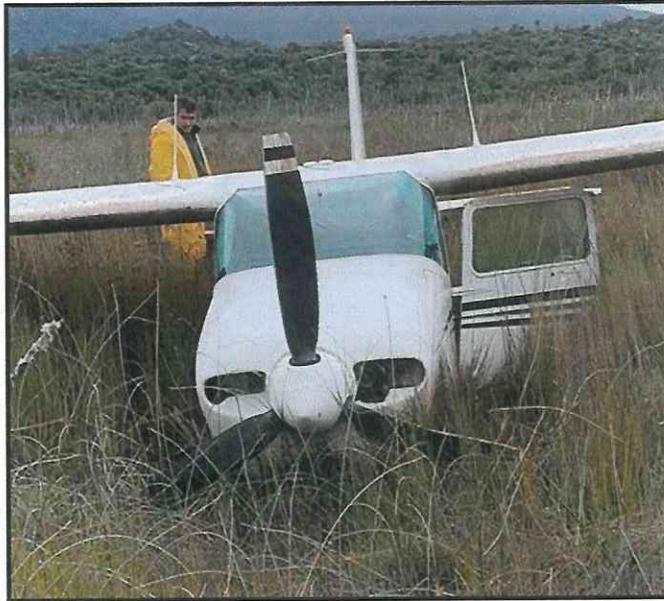
- 1.6.5.4. La hélice tenía dos de las tres palas deformadas hacia atrás, con evidencia de haber golpeado sin potencia (motor detenido). El daño es atribuible al arrastre de la aeronave sobre el terreno pantanoso (Fotografía 3).

Fotografía 3: Condición de la hélice del avión.

- 2.3. La inspección de la aeronave estableció que la hélice del motor presentaba evidencia de impacto contra el terreno sin potencia (motor detenido), lo que concuerda con lo relatado por el piloto al mando y con la nota registrada en la bitácora del avión, donde se señaló la detención del motor en vuelo. No obstante, la inspección al motor, no detectó observaciones en su funcionamiento.

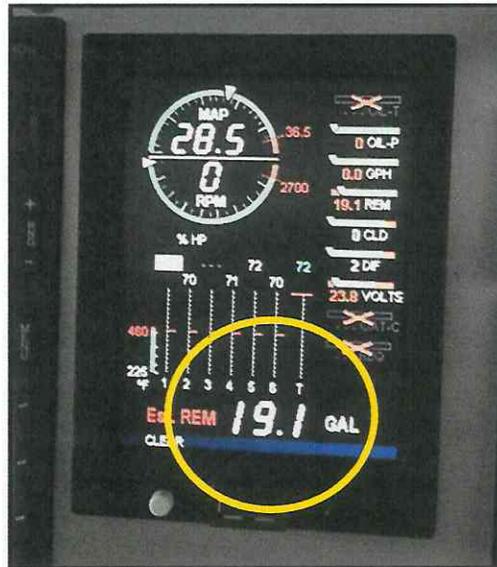
- 1.6.5.5. En relación con el combustible, no se observaron filtraciones desde ambas alas. Sus drenajes y ventilaciones, operaban sin problemas. Las tapas de ambos estanques estaban afianzadas y se encontraban en buen estado.
- 1.6.5.6. Se extrajo el combustible desde los estanques de ambas alas, el cual concluyó:
- Estanque principal izquierdo: 0 litros.
 - Estanque de punta ala izquierdo: 1,5 litros.
 - Estanque principal derecho: 72 litros.
 - Estanque de punta de ala derecha: 0,5 litros.
- 1.6.5.7. Al interior del avión la selectora de combustible se encontró seleccionada en la posición BOTH ON (ambos).
- 1.6.5.8. Se verificó el instrumento Administrador de Datos del Motor (EDM-830), el cual registró la cantidad total de combustible remanente del avión, el cual era de 19,1 galones (72,3 litros) (Fotografía 4).

Fotografía 4: Combustible remanente.

- 2.5. En cuanto al combustible, la inspección del avión permitió constatar que en el estanque principal izquierdo no había combustible y en el estanque principal derecho había 72 litros. Lo anterior, habría originado el ingreso de aire al sistema de combustible y con ello, una obstrucción por vapor (vapor lock), provocado la detención del motor durante el vuelo.

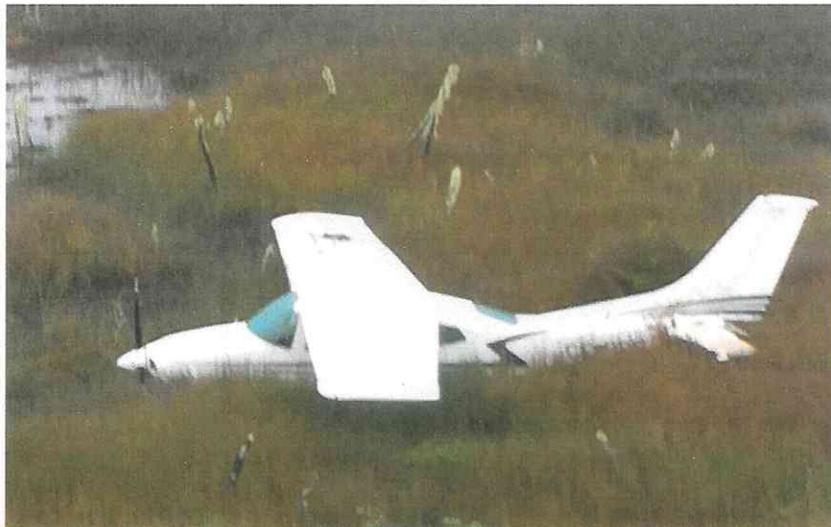
- 4.1. El avión se encontró aterrizado en un terreno pantanoso, parcialmente hundido e inclinado hacia su costado derecho (Fotografía N° 1).

Fotografía N°1: Vista general de la aeronave.

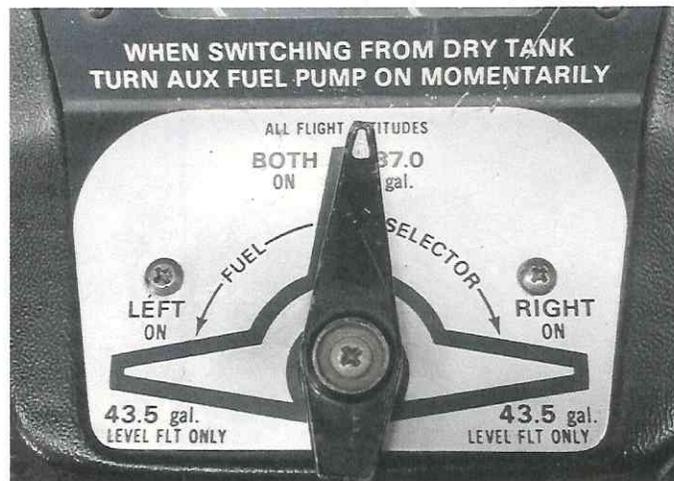
- 2.7. En línea con lo anterior, el piloto indicó que durante todo el vuelo siempre mantuvo la selectora de combustible en la posición BOTH ON (ambos). Al respecto, el agotamiento de combustible desde el estanque principal izquierdo estaría relacionado con las notas del Manual de Vuelo del avión, donde se señalan que mantener la selectora en la posición BOTH ON (ambos) durante un vuelo crucero, puede producir un consumo desigual si las alas no se mantienen niveladas y que al encontrarse los estanques con menos de $\frac{1}{4}$ de su capacidad, vuelos no coordinados pueden interrumpir el flujo de combustible y provocar la detención del motor.

- 4.6. La válvula selectora de estanques de combustible estaba seleccionada en la posición ambos estanques (BOTH ON) (Fotografía N° 2).

Fotografía N° 2. Posición de la selectora de combustible.

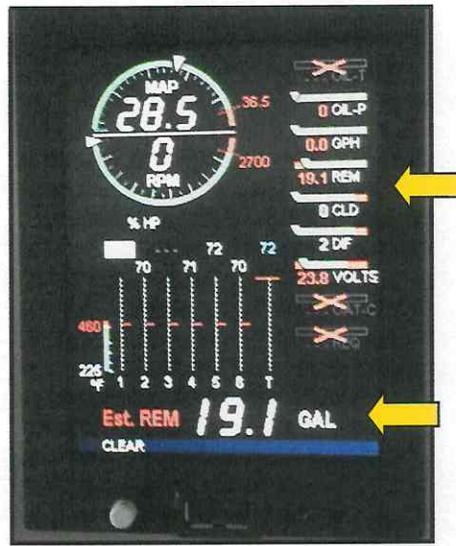
4.2.1. Con la aeronave energizada, se verificó que el Administrador de Datos del Motor (Engine Data Management), modelo EDM-830, registraba para el último vuelo una cantidad estimada de combustible remanente (Est. REM, Fuel Remaining) de 19,1 galones (equivalente a 72,3 litros) (Ver Fotografía N° 4).

Fotografía N° 4. Pantalla digital del EDM-830.

4.2.2. El análisis de los datos extraídos desde la memoria del Administrador de Datos del Motor, para el último vuelo, permitió establecer que los parámetros de presión de carga de admisión (MAP), las revoluciones del motor y la potencia, disminuyeron bajo los rangos normales, llegando la presión del flujo de combustible a 0 PSI.
