# INFORME FINAL ACCIDENTE DE AVIACIÓN Nº 1869OR

Aeronave : AVIÓN PIPER, MODELO PA-28R-180.

Lugar : INTERSECCIÓN DE LAS CALLES MARIANO  
SÁNCHEZ FONTECILLA CON VOLCÁN ANTUCO,  
COMUNA DE PEÑALOLÉN, REGIÓN  
METROPOLITANA.

Fecha : 14 DE JULIO DE 2018.

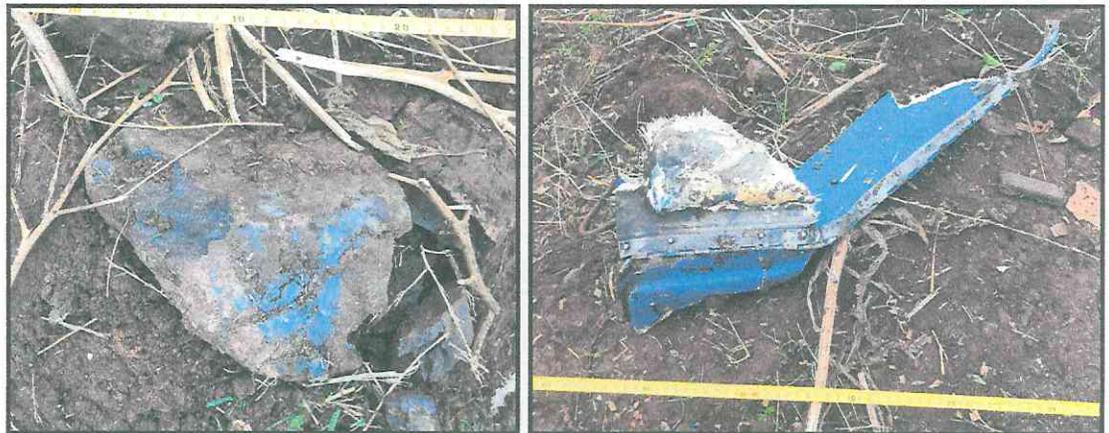
- 1.6.5.2. Las primeras evidencias se observaron 24 metros antes de la posición final del avión. En este lugar, se observaron en el terreno, piedras con rastros de pintura de color azul, coincidente con el color del fuselaje del avión. Además, se observó un trozo de carenado del tren de aterrizaje (Fotografías 1 y 2).

Fotografías 1 y 2: Evidencias dejadas en el desplazamiento de la aeronave.

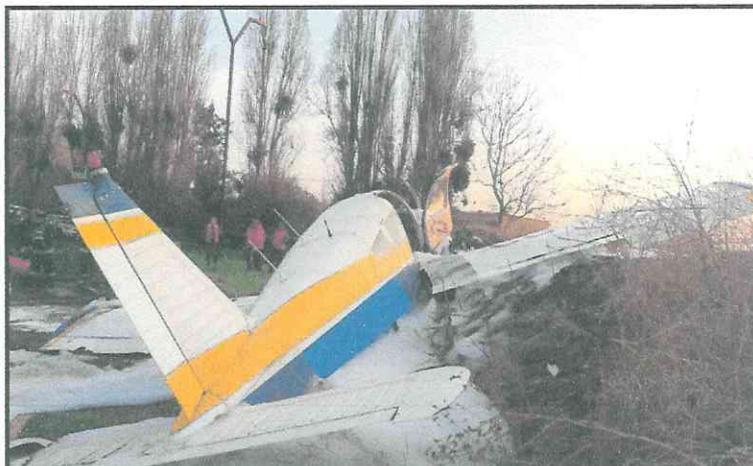
- 1.6.5.3. La posición final del avión se encontró con orientación al rumbo 276°. Debido al escaso desplazamiento de la aeronave, entre el punto anterior y la posición final, es posible señalar que mantenía un alto ángulo en descenso y una baja velocidad horizontal (Fotografía 3).

Fotografía 3: Posición final del avión.

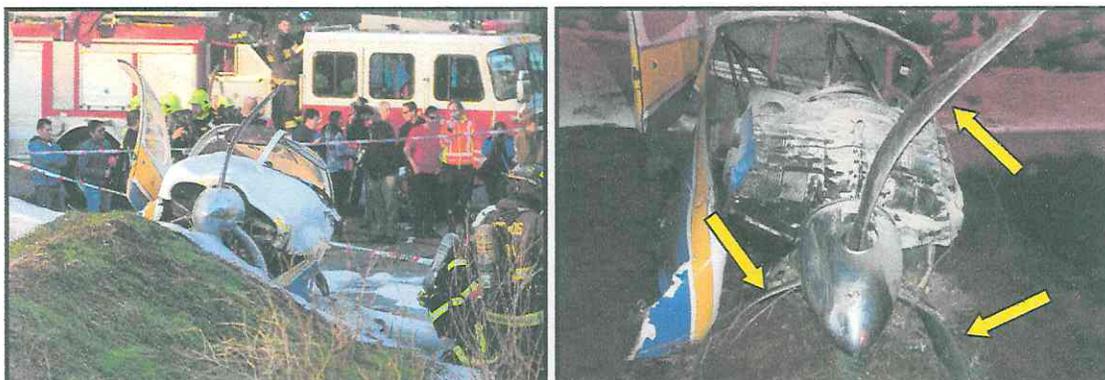
- 1.6.5.4. La hélice mantenía dos de sus tres palas enterradas en el terreno. Todas presentaban evidencia de giro, dobladuras y dos de ellas con pérdida de material en sus extremos (Fotografías 4 y 5).

Fotografías 4 y 5: Hélice con dos de sus tres palas enterradas en el terreno.

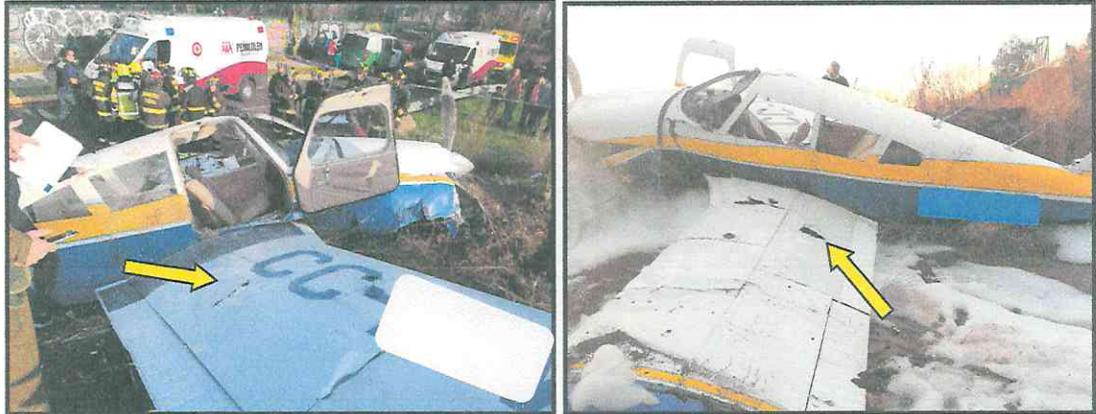
- 1.6.5.5. Los estanques de combustible de ambas alas presentaban daños, debido a la perforación de las piernas del tren principal, al impactar la aeronave contra el terreno (se obtuvo muestra de combustible para ser periciado). Debido a lo anterior, las piernas del tren principal se desprendieron (Fotografías 6 y 7).

Fotografías 6 y 7: Alas con daños en sus estanques de combustibles.

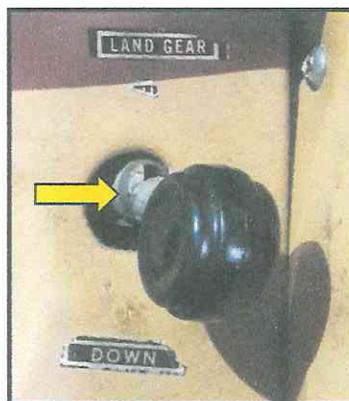
- 1.6.5.6. La selectora de combustible se encontró próximo a la posición OFF.
- 1.6.5.7. La palanca del tren de aterrizaje se encontró abajo (extendido). (Fotografía 8).

Fotografía 8: Palanca del tren de aterrizaje.

- 2.7. Del mismo modo, las inspecciones y daños observados en el tren de aterrizaje principal permiten señalar que se encontraba extendido al momento del impacto, hecho que es coincidente con la posición de la palanca al interior de la cabina, la cual estaba en posición abajo. Esta situación, habría provocado una mayor resistencia al avance durante el ascenso inicial de la aeronave.

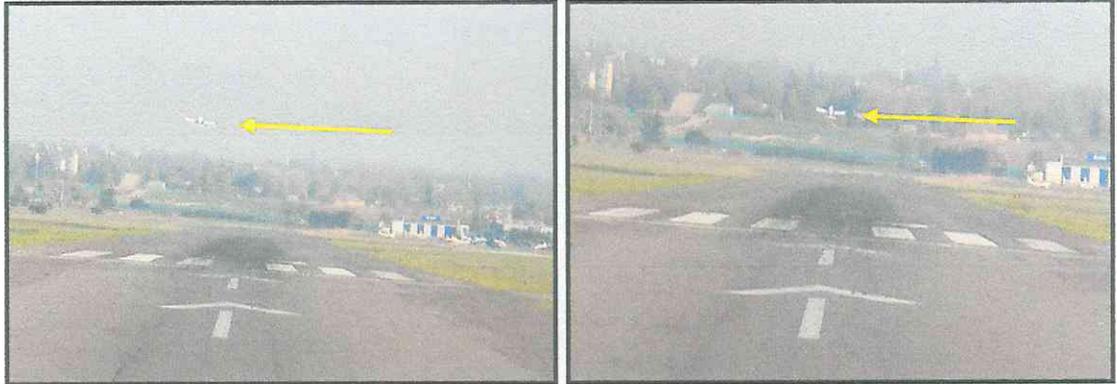
- 1.14.2.3. En el despegue, se observó el avión desplazado a la izquierda del eje de pista, con una actitud pronunciada de nariz arriba y con su tren de aterrizaje abajo. Luego, la aeronave tuvo un descenso (cuando estaba aún dentro del recinto del aeródromo), manteniendo la actitud pronunciada de nariz arriba (Imágenes 5 y 6).

Imágenes 5 y 6: Avión con su tren de aterrizaje abajo y actitud de nariz arriba.

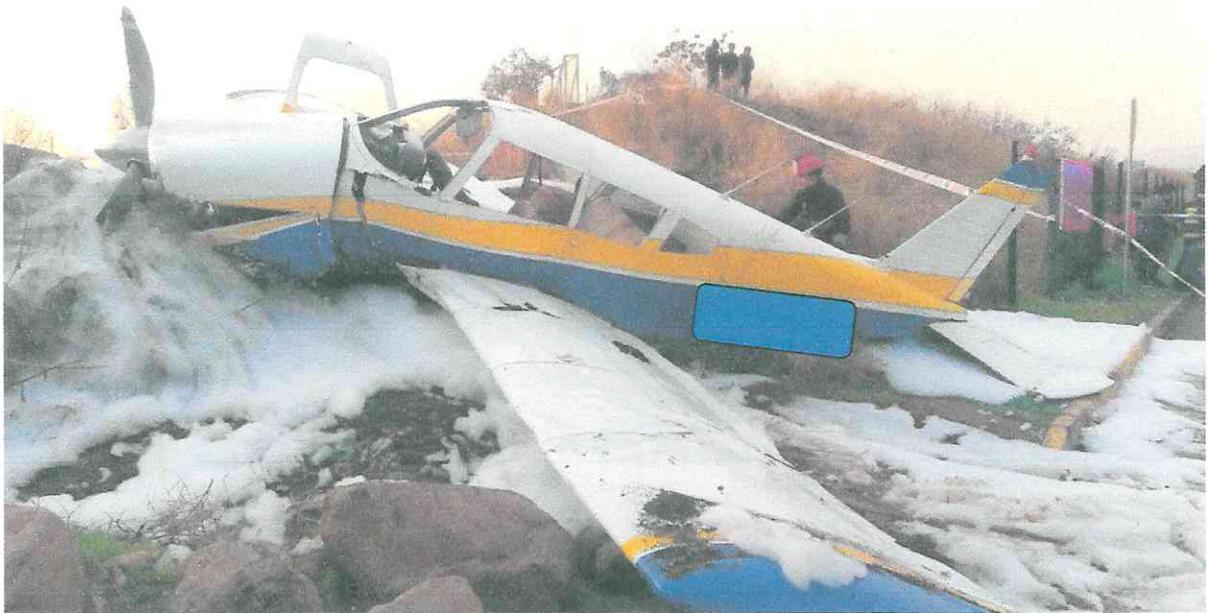
El equipo investigador constató que la aeronave y su entorno fueron alterados, por la participación de los distintos servicios de emergencia durante el rescate de sus ocupantes. Posteriormente con el apoyo de personal del Centro de Mantenimiento Aeronáutico (CMA), autorizado, habilitado y vigente en el tipo de aeronave, se realizó una inspección a la aeronave (ver fotografía N°1).

**Fotografía N°1: Vista lateral de la aeronave en el sitio del suceso.**

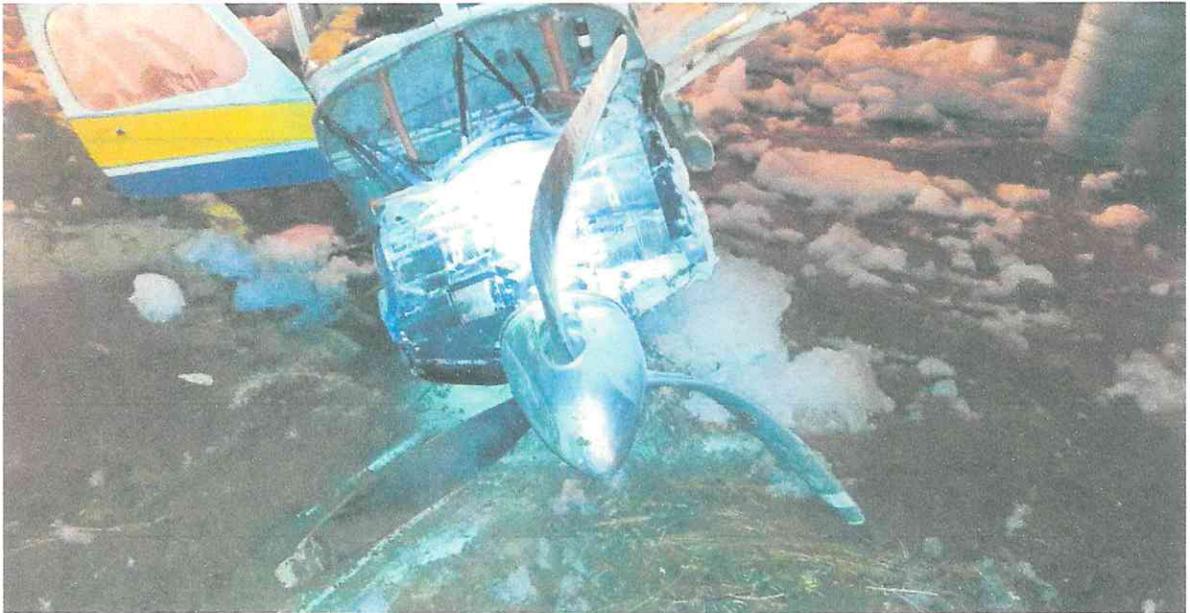
- 4.1.8. Ambos flaps se encontraron en posición arriba.
- 4.1.9. La hélice se encontró con sus tres palas deformadas, con evidencia de giro (ver fotografía N°2).

**Fotografía N°2: Vista de la hélice en el sitio del suceso.**

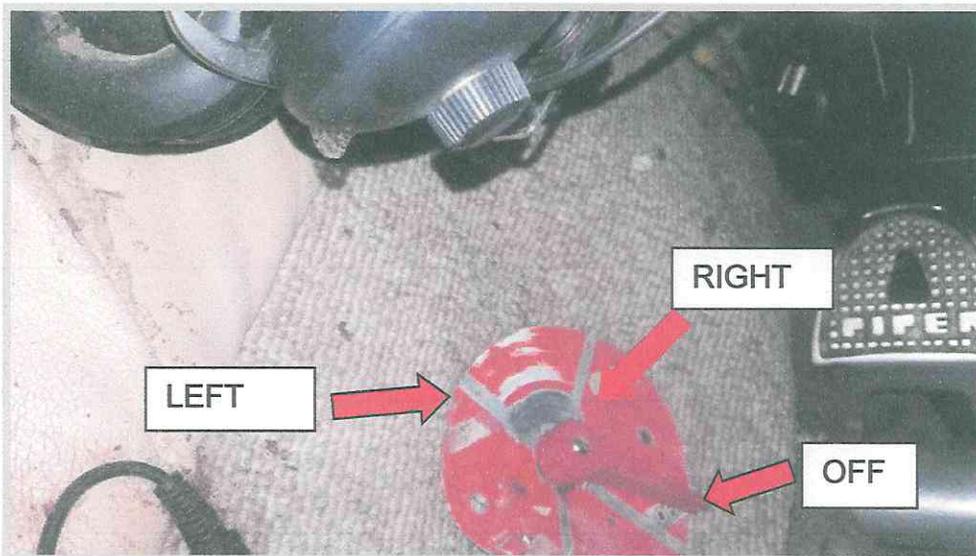
- 4.2.1. Se observó que la selectora de combustible estaba próxima a la posición OFF (cerrada) y no pudo ser operada por estar trabada (Ver fotografía N°3).

**Fotografía N°3: Vista de la selectora de combustible de la aeronave.**

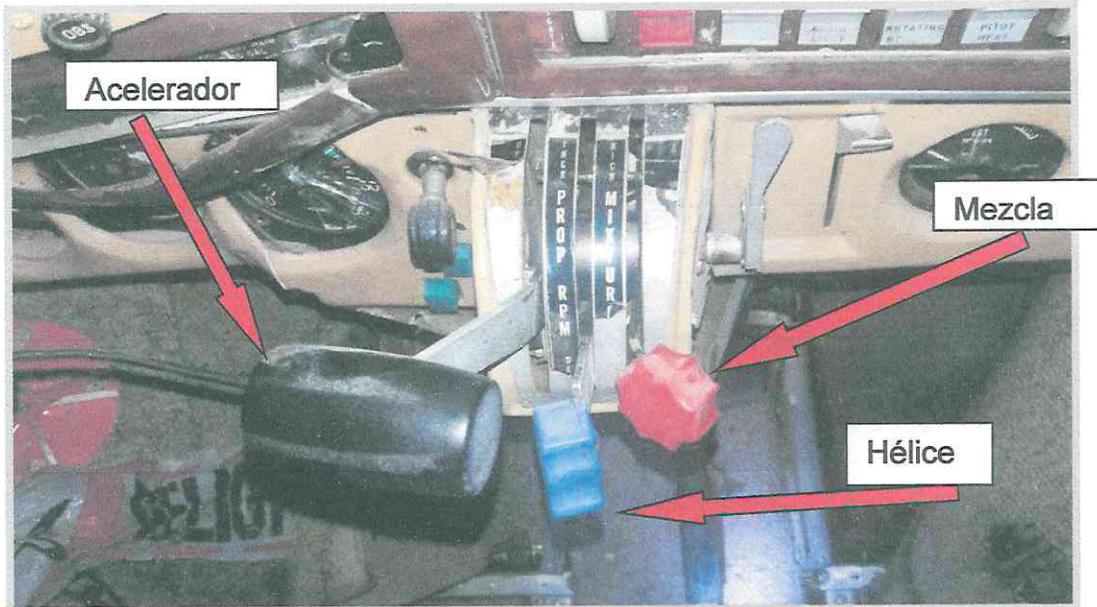
- 4.2.3. El indicador de RPM de la hélice tenía su vidrio quebrado y su aguja marcaba aproximadamente 1.800 rpm.
- 4.2.4. Se observó el control del acelerador en la posición ralentí, el paso de la hélice estaba en bajas RPM y el control de mezcla estaba en posición atrás (Ver fotografía N°4).

**Fotografía N°4: Vista de los controles del motor y hélice.**

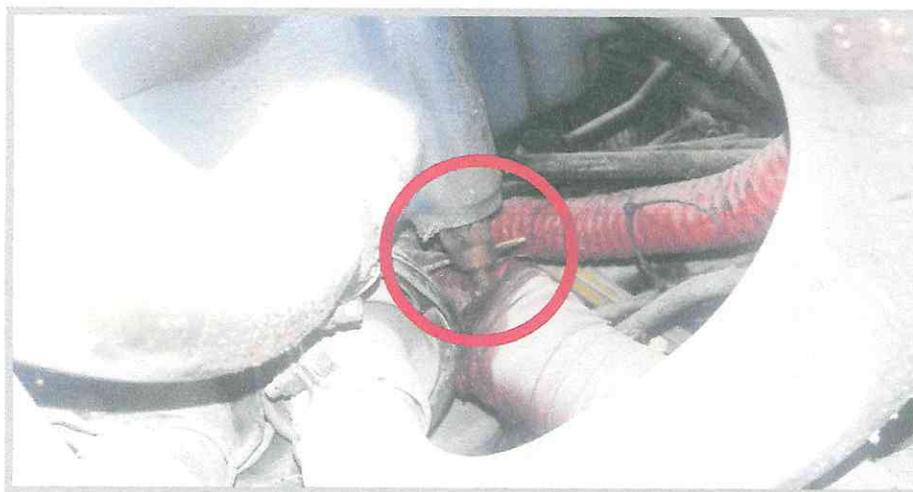
- 4.3.8. Los deflectores de los cilindros (baffles) y sus sellos estaban sin observaciones.
- 4.3.9. La capota superior estaba sin observaciones.
- 4.3.10. La válvula de drenaje del estanque de aceite del motor se encontró presionada contra las mangueras, debido al golpe contra el terreno, lo que produjo el derrame de aceite sobre el terreno (Ver fotografía N°5).

**Fotografía N°5: Vista de la válvula de drenaje de aceite del motor.**
