DIRECCIÓN GENERAL DE AERONÁUTICA CIVIL  
DEPARTAMENTO PREVENCIÓN DE ACCIDENTES

# INFORME FINAL ACCIDENTE DE AVIACIÓN Nº 1877SP

Aeronave : Helicóptero Garlick , UH-1D.

Lugar : Sector Embalse Lliu Lliu, 10 km al sureste de la  
Comuna de Limache, Región de Valparaíso.

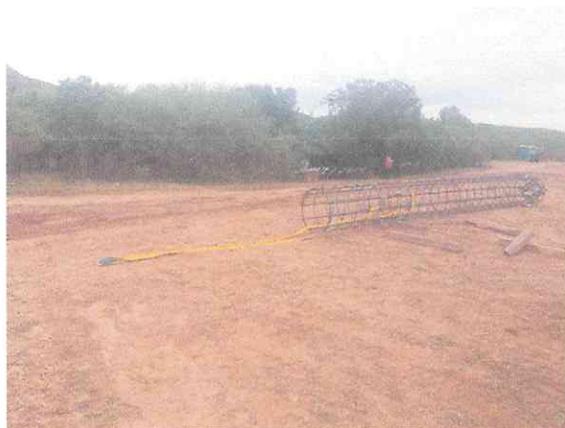
- 1.6.7.1.1.** Se observó que el helicóptero se encontraba efectuando vuelos de carga externa, los cuales consistían en el traslado de estructuras metálicas cilíndricas (Fotografía 1).

Fotografía 1: Estructura cilíndrica metálica lista para ser trasladada

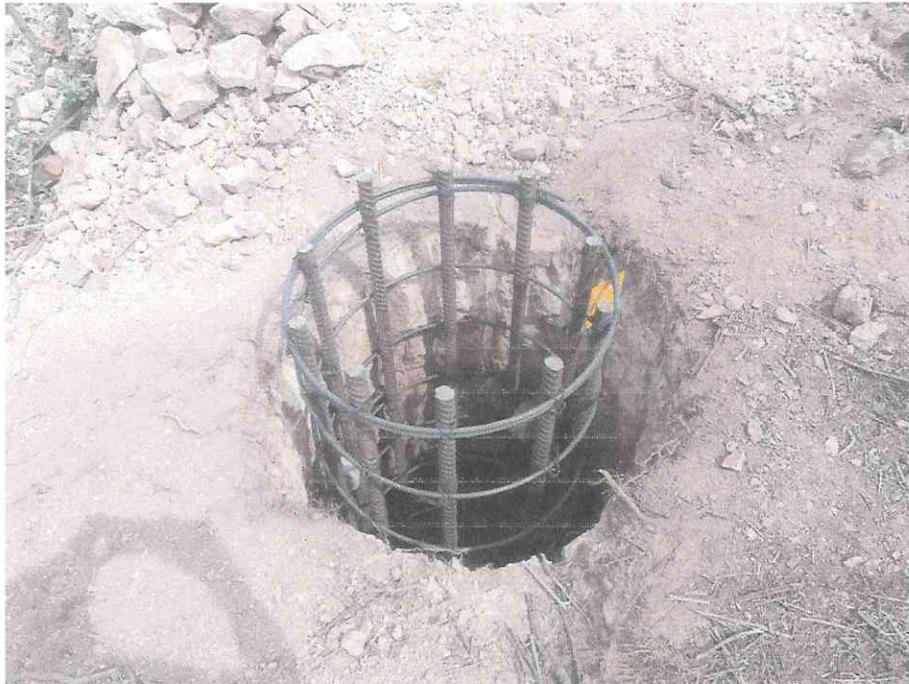
Fotografía 2: Hoyo con una estructura metálica instalada

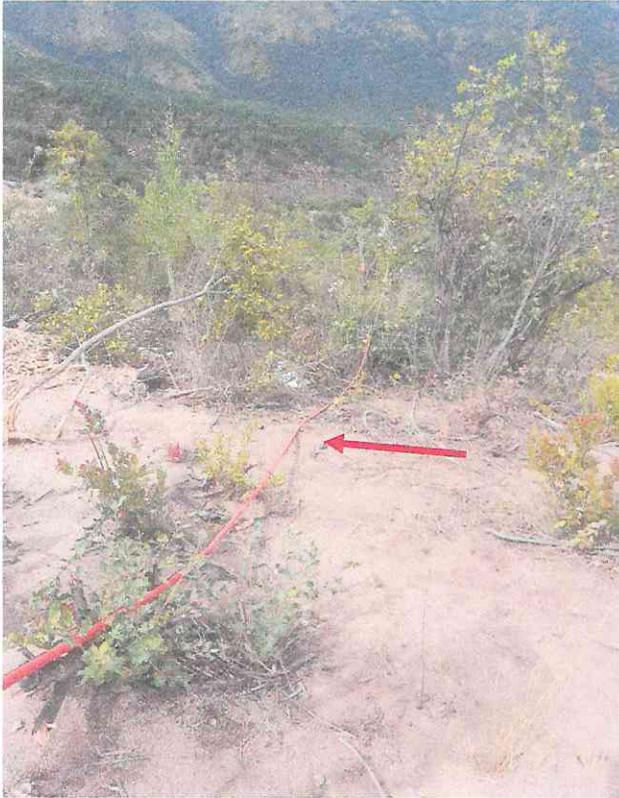
Fotografía 3: Se aprecia la línea de carga.

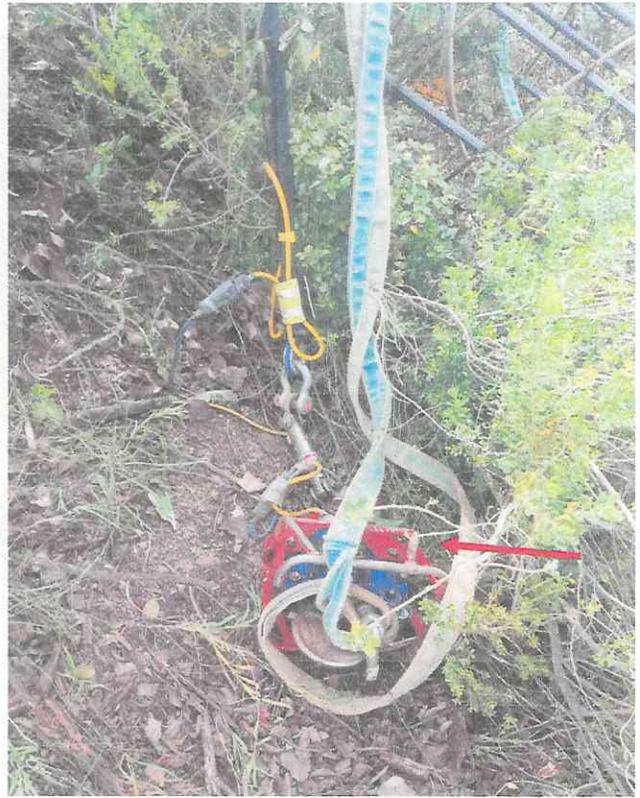
Fotografía 4: Se observa el gancho remoto, la eslinga y grilletes.

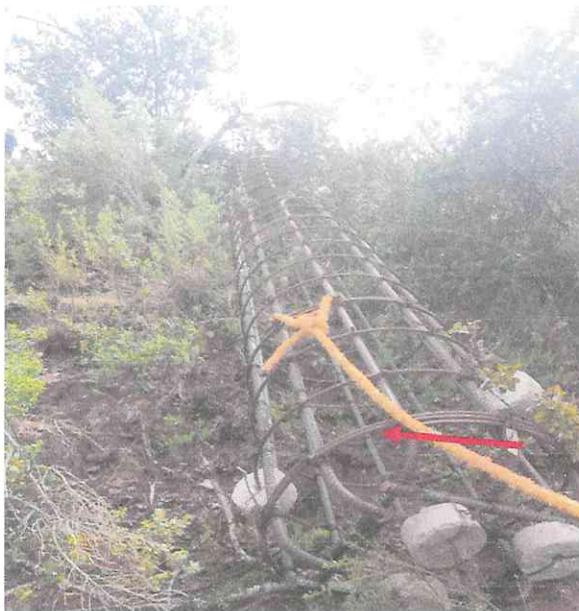
Fotografía 5: Abajo, se aprecia una cuerda (viento) de 5 metros, unido a la estructura metálica.

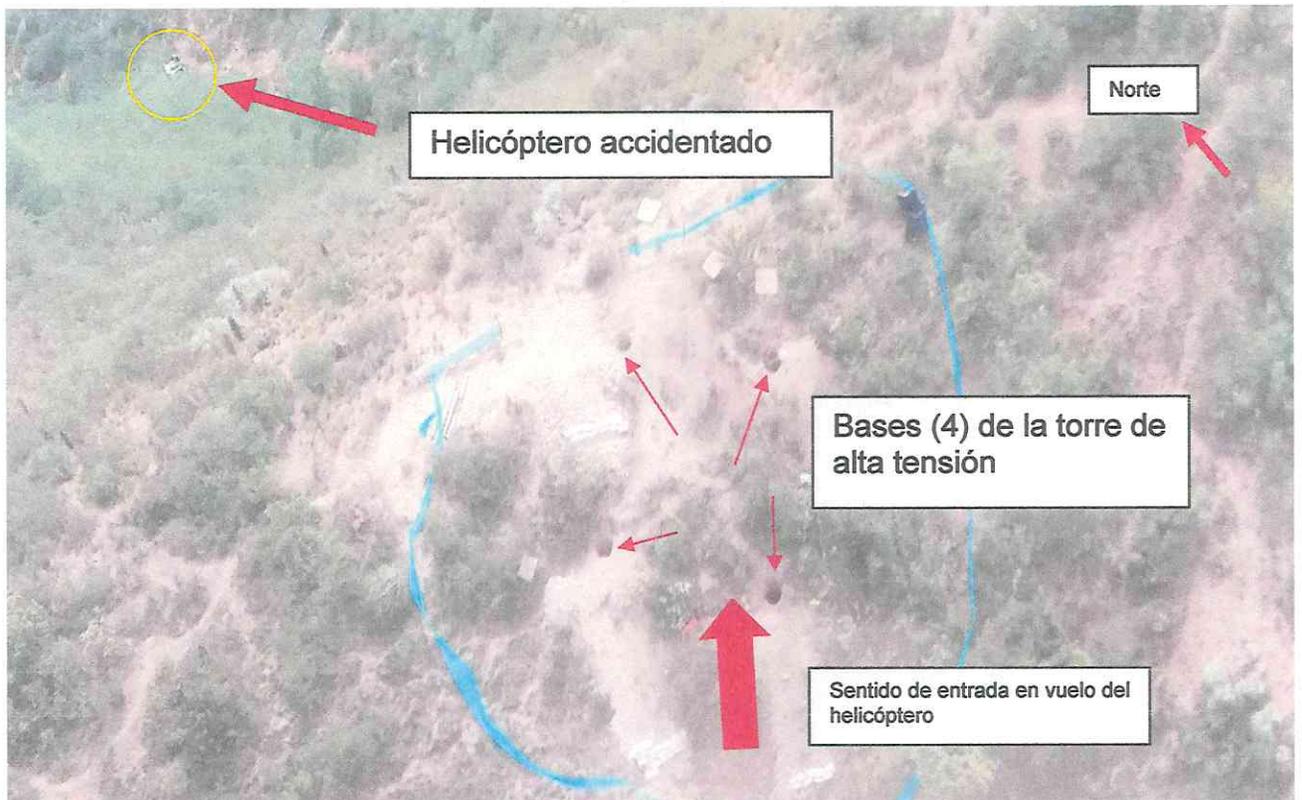
1.6.7.1.9. El lugar donde eran instaladas las torres, correspondía al tope de una colina del sector, con una elevación de 3.000 pies. (Fotografía 6).

Fotografía 6: Vista general del lugar de instalación de las torres y lugar donde quedó la aeronave.

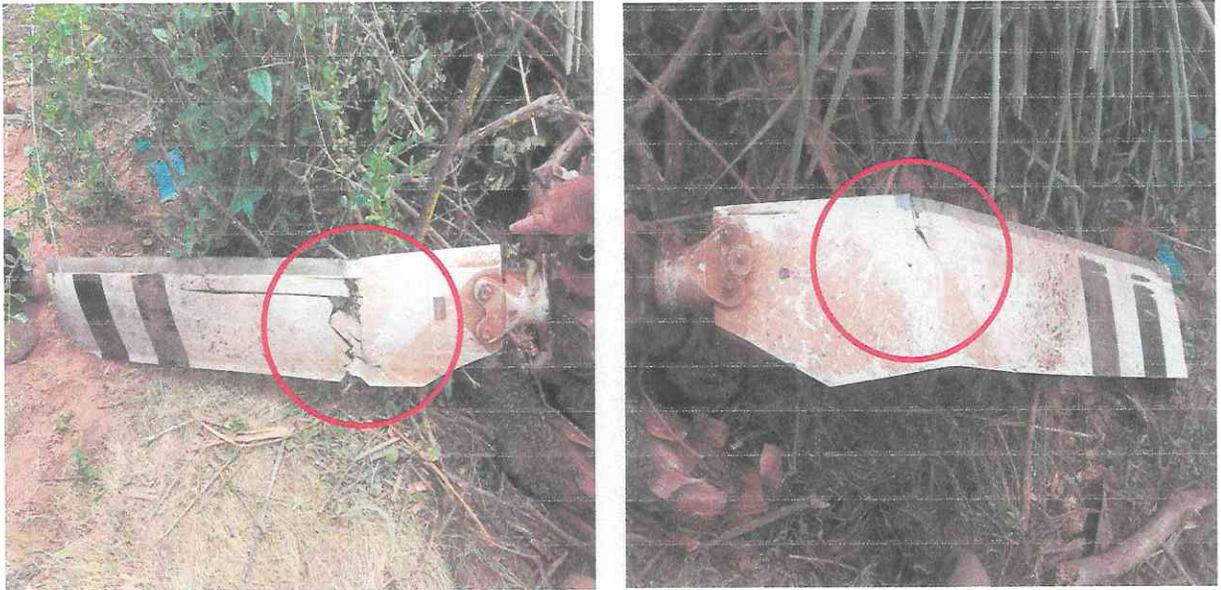
**1.6.7.1.11.** Del mismo modo, las palas del rotor de cola se encontraron quebradas. (Fotografías 9 y 10).

Fotografías 9 y 10: Palas del rotor de cola.

Rotor de cola desprendido y ambas palas fracturadas.

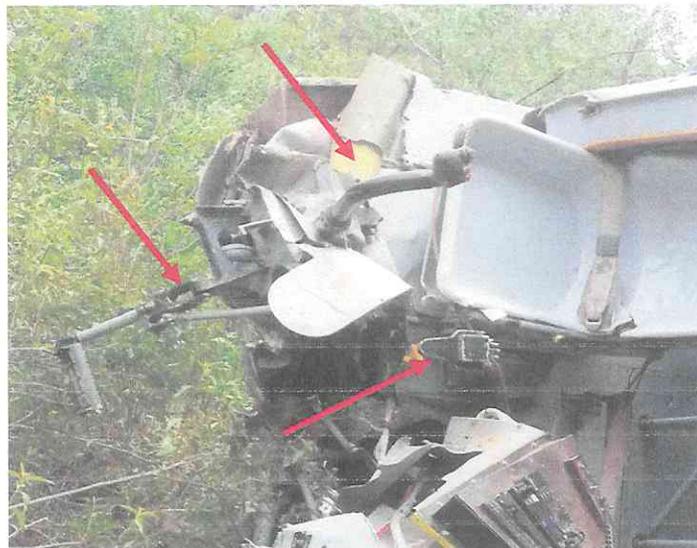
**1.6.7.1.13.** El cíclico se encontraba en posición centrado, el colectivo en la posición arriba y los pedales de control de cambio de paso del rotor de cola estaban dañados. (Fotografía 11)

Fotografía 11: Cíclico, colectivo y pedales.

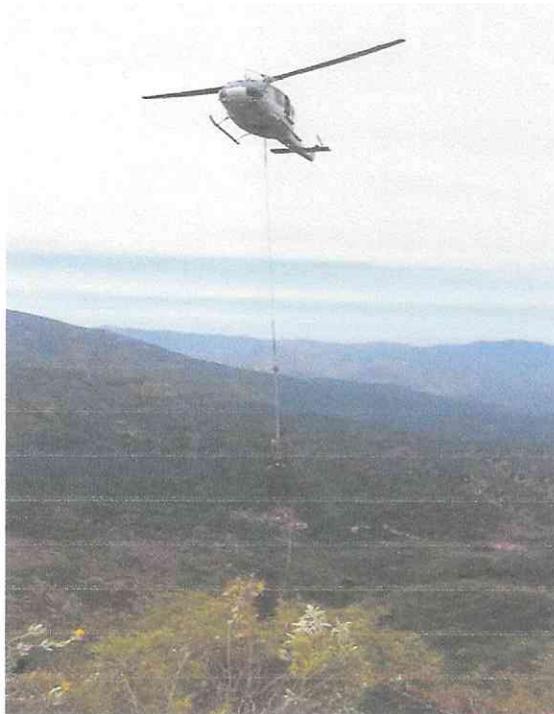
- 1.6.7.2.1.** Se obtuvo un registro de video del momento en que el helicóptero se está aproximando al lugar de descarga, en donde es posible escuchar un ruido anormal, correspondiente a la aceleración del motor del helicóptero. (Fotografía 12)

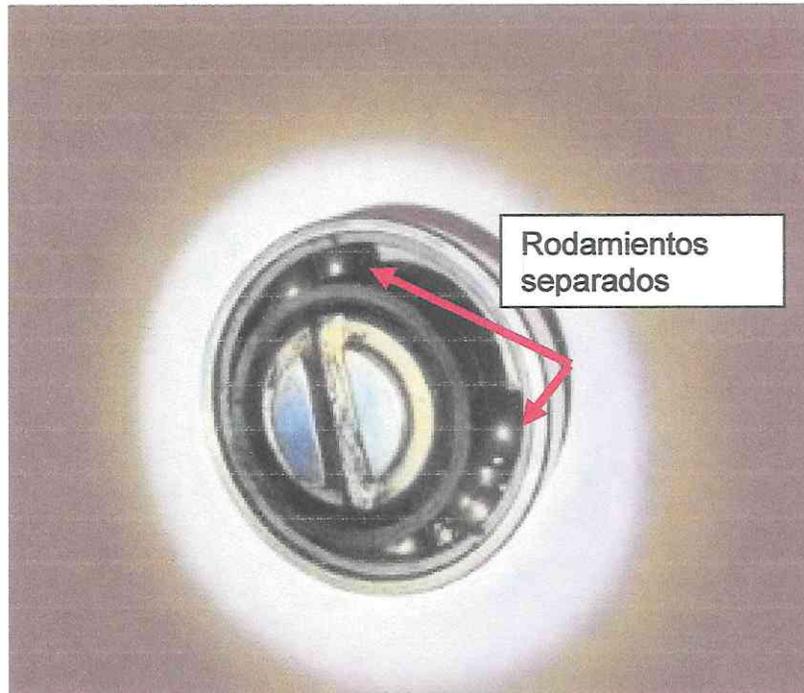
Además, al desarmar el rodamiento, se apreció la existencia de partículas metálicas, pertenecientes al canastillo, es cuál se encontraba completamente destruido y con ello, impidiendo el libre giro del eje.

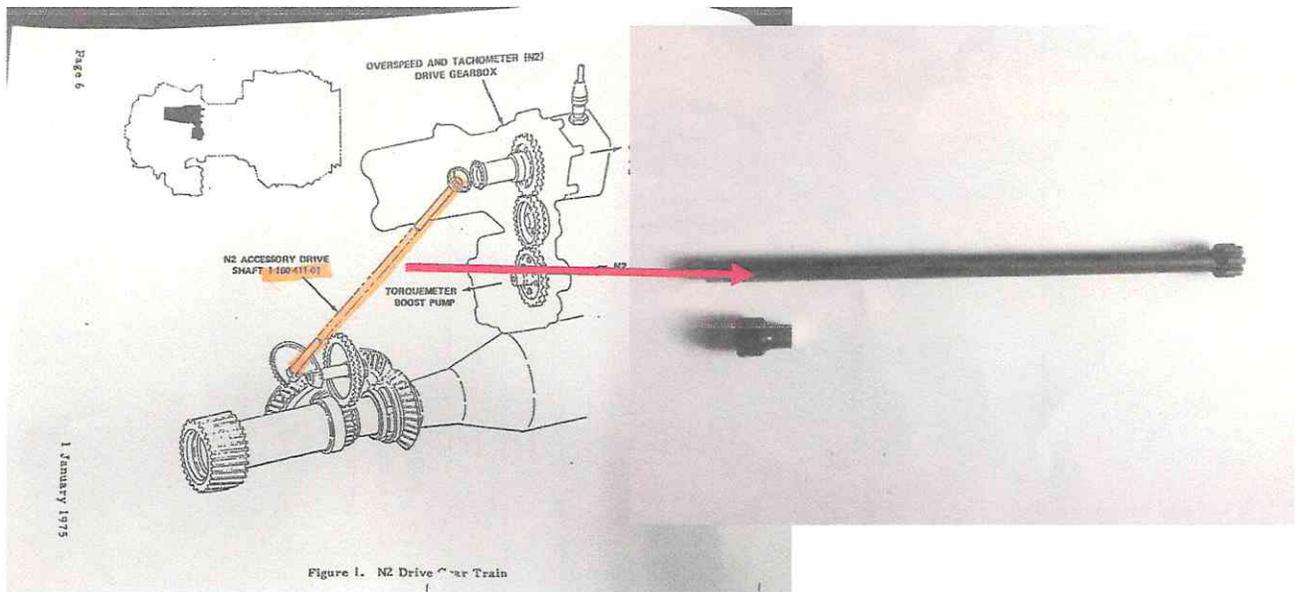
El resultado de este peritaje, indicó que la fractura del eje habría sido el resultado de una sobrecarga por torsión.

Eje del gobernador de sobre velocidad fracturado

- 2.10. La fractura del eje, conforme a los resultados del peritaje, se habría debido a la existencia de una sobrecarga por torsión, producto del atascamiento de su rodamiento.

6.3. A los operadores y pilotos de este tipo de helicópteros, reafirmar lo señalado en la información técnica (Boletín de Servicio) respecto de que la falla del gobernador en rango alto con Indicación de pérdida de velocidad de la turbina de potencia del motor (N2), resulta en una división de la aguja del tacómetro del motor / rotor, sin embargo, el sistema de combustible de emergencia (manual) permanece completamente operativo, por lo que deberían seguirse las instrucciones en el Manual de Vuelo correspondiente, para el control del mal funcionamiento del control de combustible del motor.

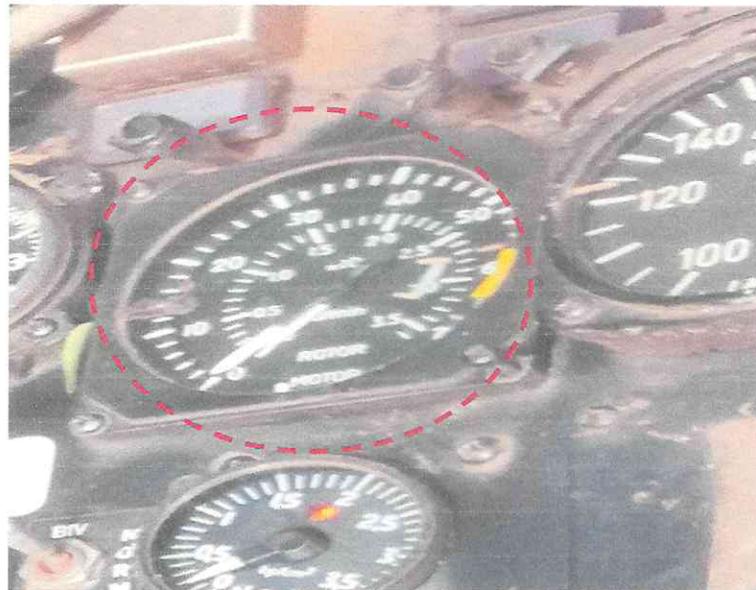
Instrumento de RPM (Motor y Rotor)

- 2.8. Esta fractura del eje, tuvo como consecuencia el dejar de entregar la señal al instrumento que marca las RPM del motor (N2). La aguja indicadora en este instrumento, al dejar de recibir la señal generada por el eje fracturado, girará hacia la posición de cero RPM, lo que en vuelo, el piloto interpretó como una caída de las RPM del rotor principal.

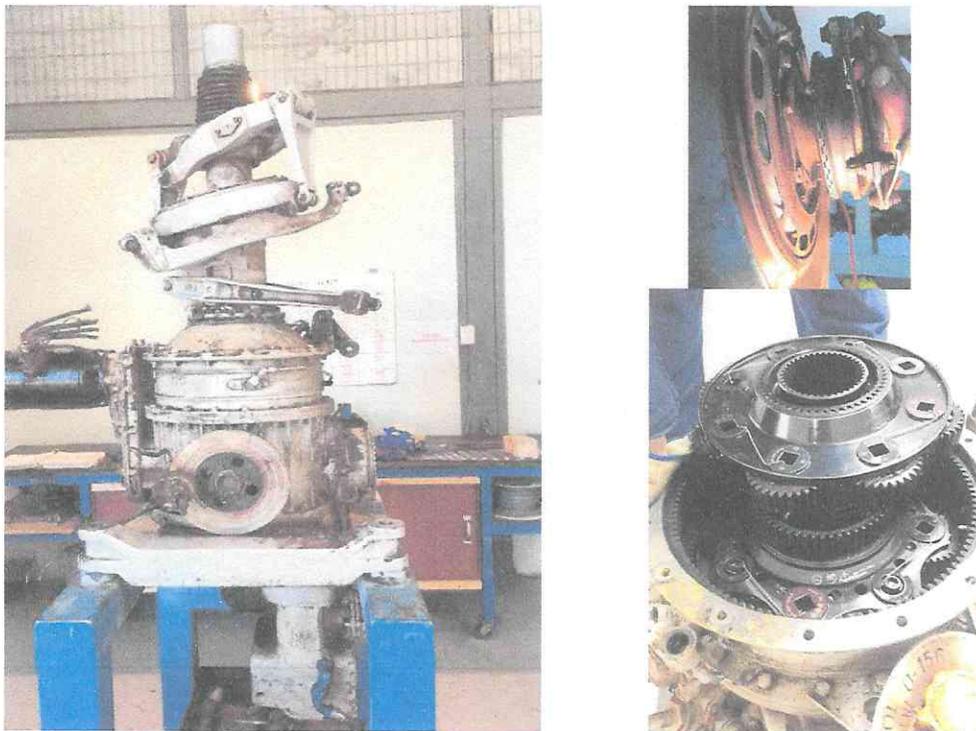
El Eje corto, se encontró desprendido producto de la separación entre la Transmisión y el Motor, con fracturas en los elementos de unión del tipo instantáneas, sin presencia de fatiga de material.

El Eje Corto tenía sus dientes de engrane a la transmisión y al motor, sin observaciones. La inspección detallada efectuada a estos componentes, no detectó otras anomalías ni observaciones que los daños propios de los múltiples impactos producto del accidente.

**Fotos N° 1, 2, 3 Transmisión y engrane del Eje Corto.**

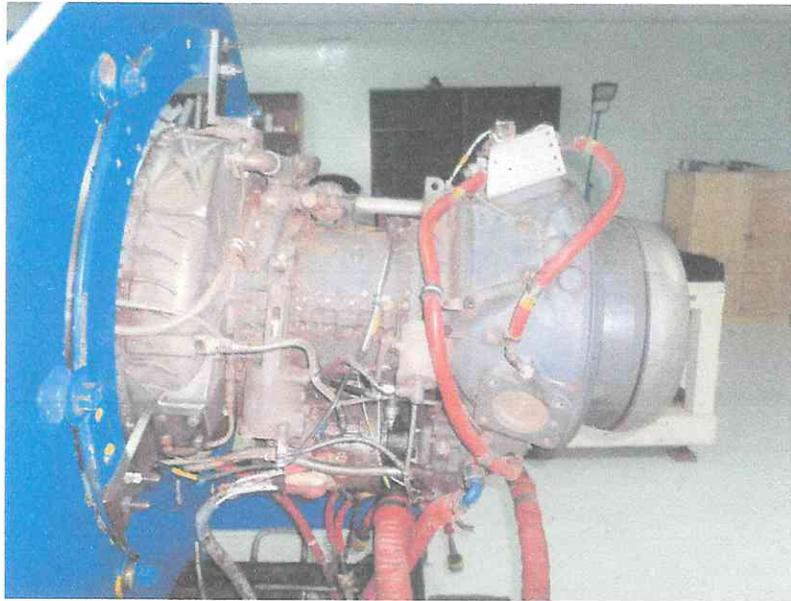
Posteriormente, se efectuó un peritaje al motor, sin encontrar anomalías externas, excepto las evidencias propias de los múltiples impactos recibidos durante la dinámica del accidente.

**Foto N° 4 Motor en revisión en el Taller.**

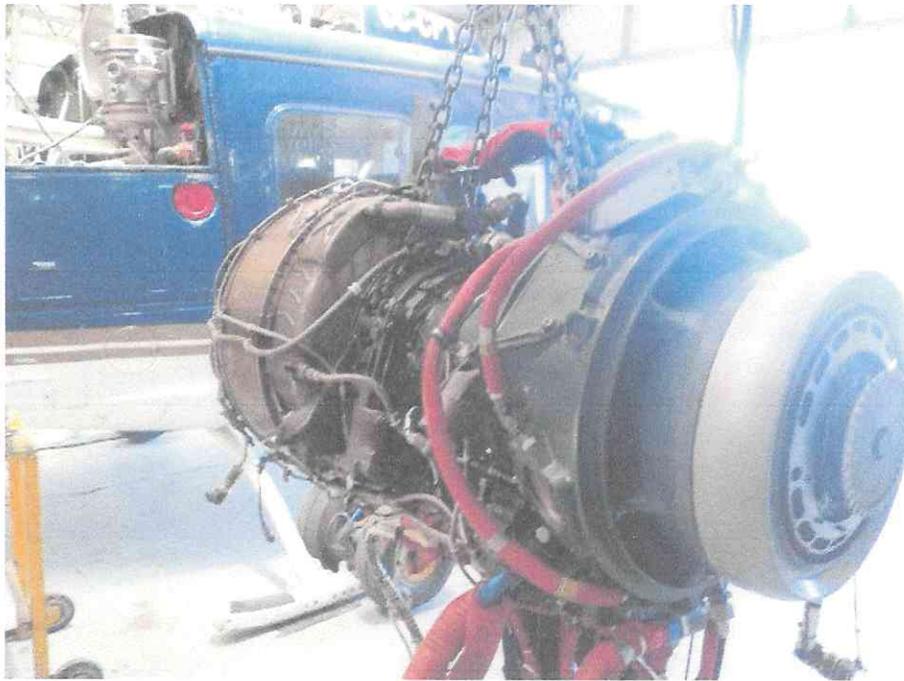
Durante estas pruebas, el motor funcionó, sólo faltando las indicaciones correspondientes a las RPM de N2 y la indicación del instrumento de Torque.

Se detectó que la razón de esta anomalía (falta de indicación), se debía a que el eje de mando denominado "N2 Accessory Drive", se encontraba fracturado.

**Foto N° 5 Motor aprobado en taller previo a ser instalado.**

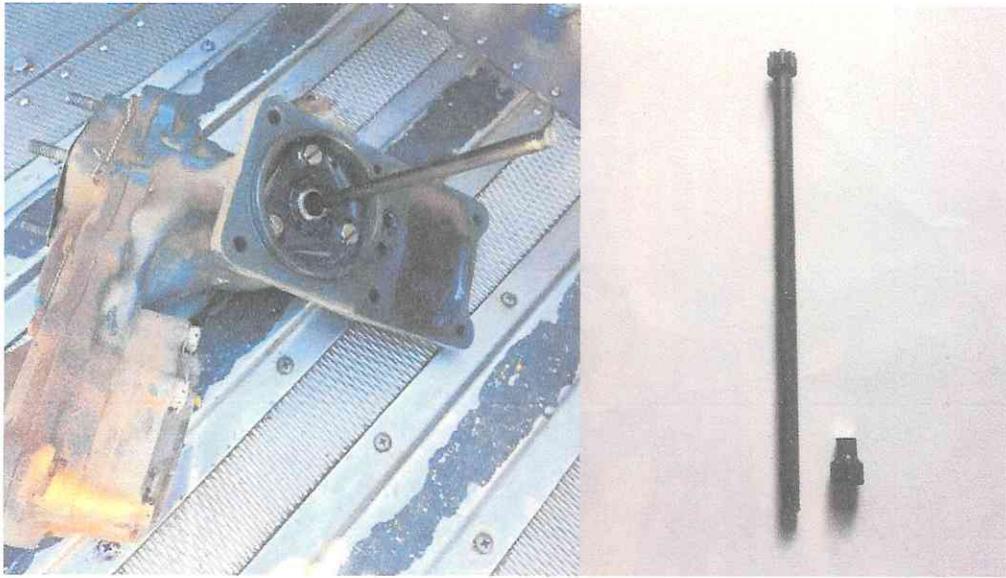
El resultado de este peritaje, indicó que la fractura del eje habría sido el resultado de una sobrecarga por torsión.

**Fotos N° 6 y 7 Eje impulsor del GSV y N2 fracturado.**

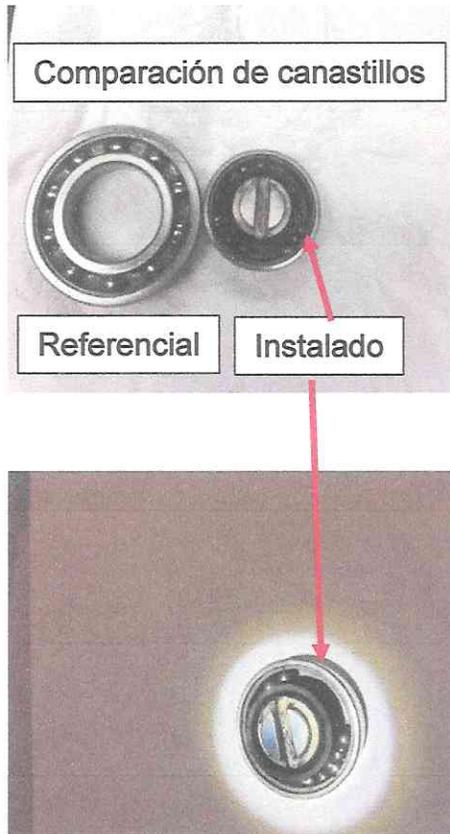
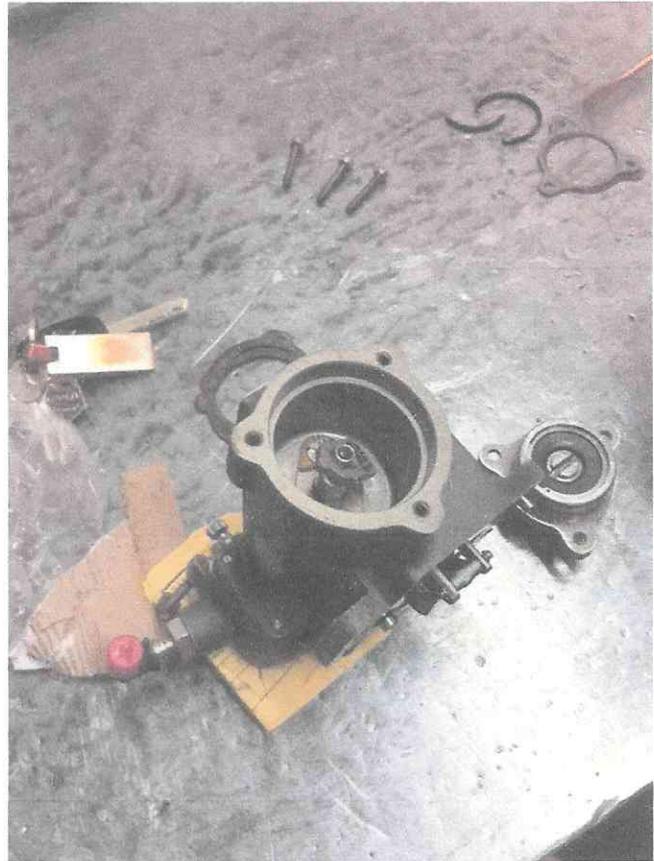
Al inspeccionar las partes internas del rodamiento que recibe las RPM de N2, se encontró que sus esferas (bolas) estaban muy juntas y no separadas equidistantemente, debido a los daños del canastillo, el que tiene por función mantener alineadas las esferas (bolas), para permitir el giro necesario. Al estar completamente deteriorado (reventado), no estaba cumpliendo su función. Asimismo, se apreció la existencia de partículas metálicas, las cuales correspondían al canastillo.

**Fotos N° 8, 9 y 10 GSV y rodamiento con canastillo deteriorado.**

Lo anterior, permite señalar, que se produjo un trabamiento interno en el canastillo, trabando así el eje del componente, normalmente denominado gobernador de sobre velocidad, (Power Turbine Governor (PTG), P/N: 1-160-850-23, N/S: 662AM4319), como consecuencia de la falla del canastillo del rodamiento, lo que generó partículas metálicas, afectando la lubricación y reventando el canastillo del rodamiento, el cual perdió sus características antifricción hasta trabarse.

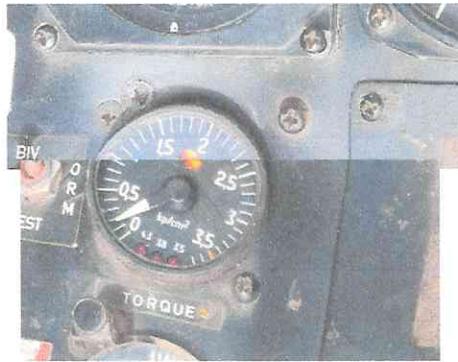
- El mecánico tripulante señaló que sintió un “ruido raro”.
- El piloto señaló que escuchó la alarma de bajas RPM (sonido y luz) y vio la luz de sobretorque, en el instrumento de torque.

Foto N° 10 Torquímetro

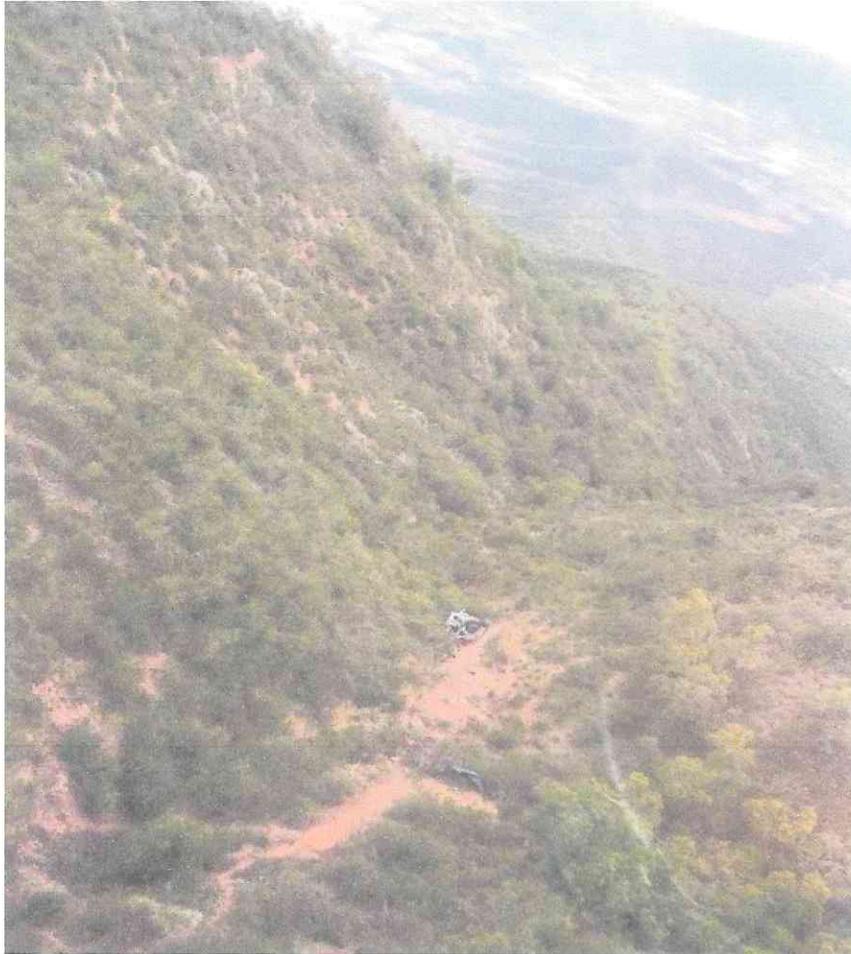
**Foto N° 11 Vista general del lugar donde quedó la aeronave.**

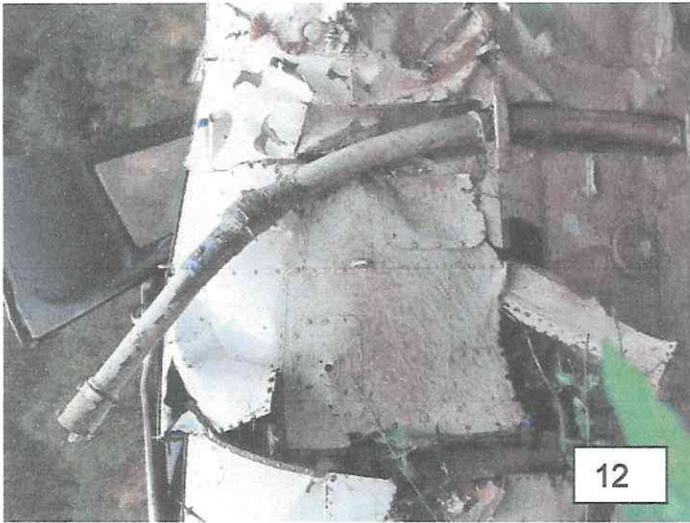
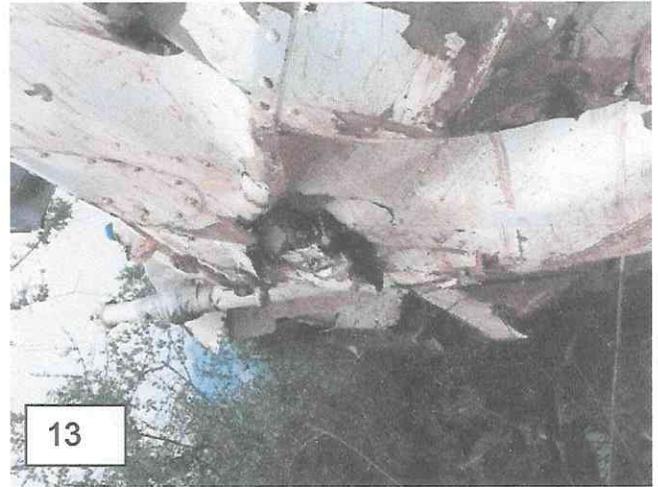
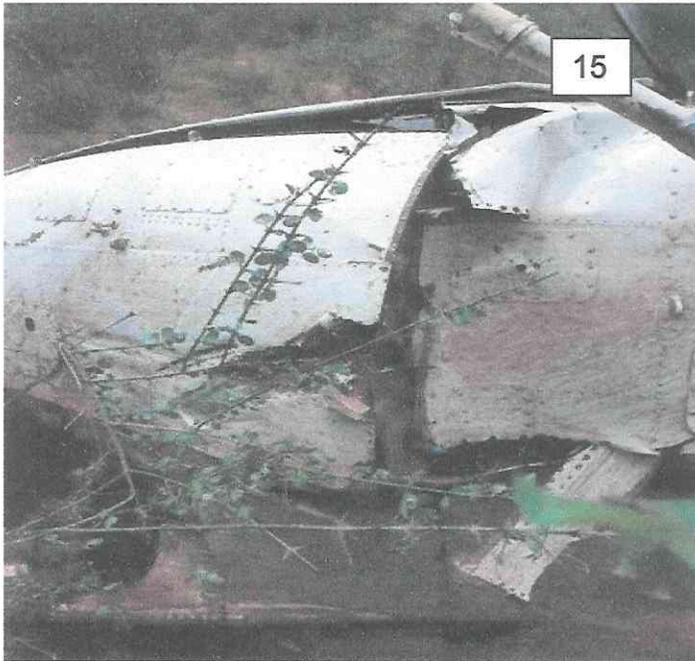
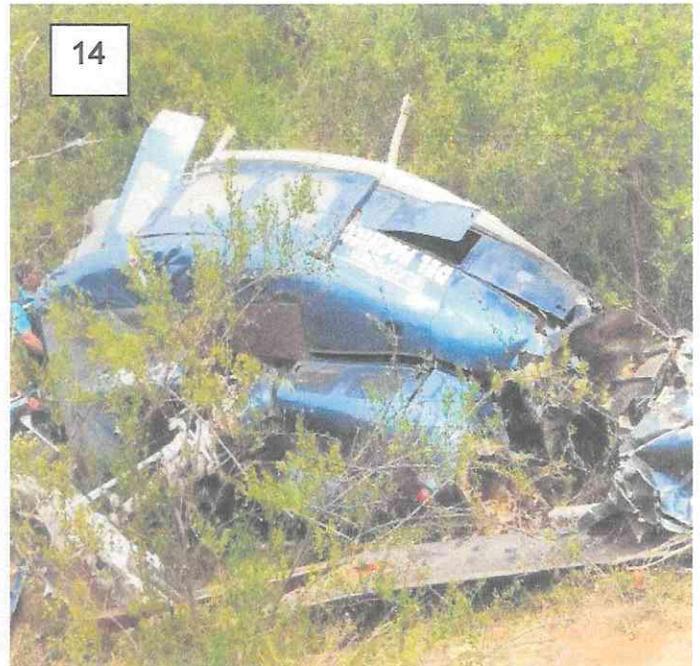
**Fotos N° 12, 13, 14 y 15 muestran principales impactos contra el terreno.**
