DIRECCIÓN GENERAL DE AERONÁUTICA CIVIL
DEPARTAMENTO PREVENCIÓN DE ACCIDENTES

INFORME FINAL ACCIDENTE DE AVIACIÓN Nº 1883SP

Aeronave : Avión Cessna, 337H.

Lugar : Aeródromo Isla Mocha (SCIM), Región del Biobío.

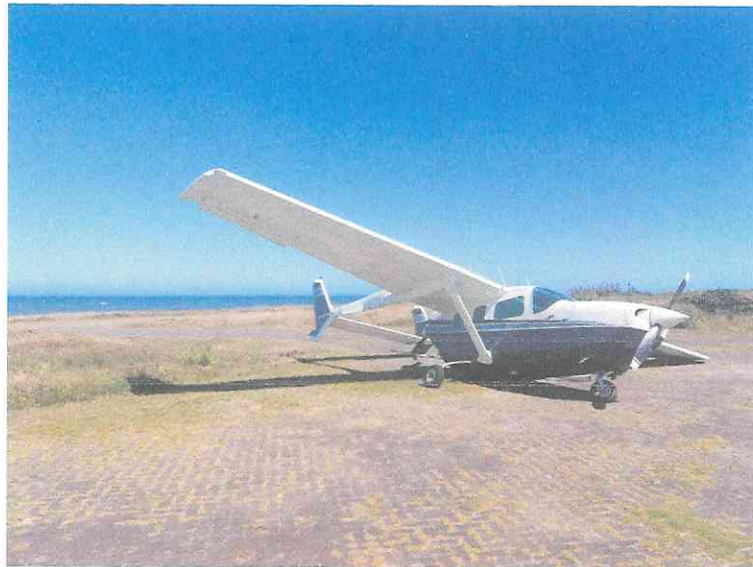
Fotografía 1: Aeronave apoyada sobre su costado izquierdo.

- 1.6.6.2.** La aeronave se encontraba próxima a entrar a plataforma, 54 metros desde el eje de pista (Imagen 1).

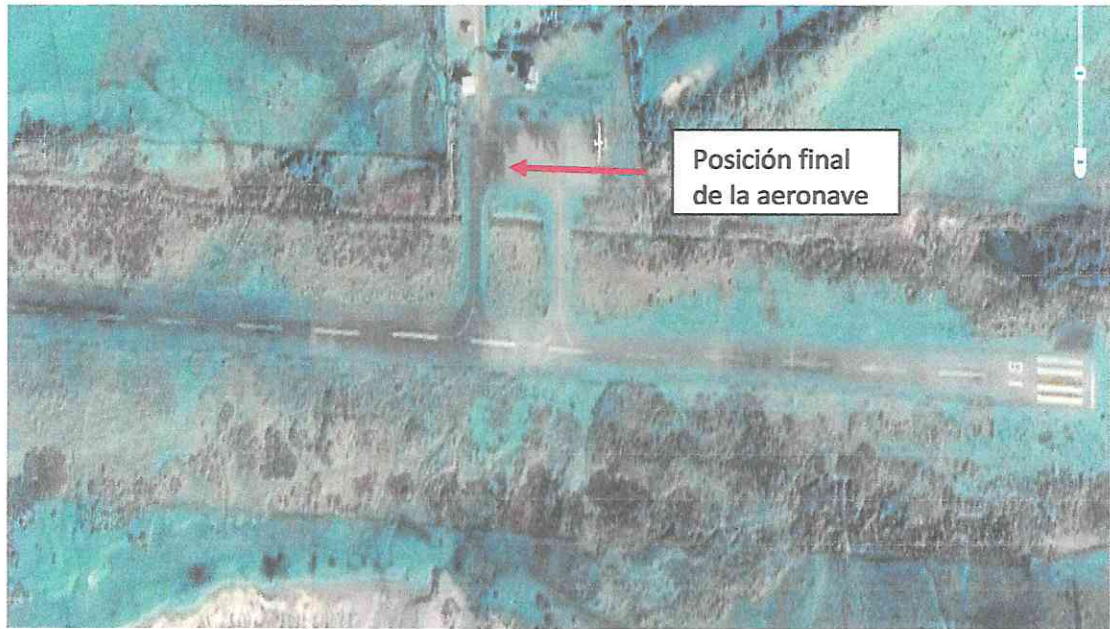
Imagen 1: Posición de la aeronave, antes de entrar a la plataforma del aeródromo

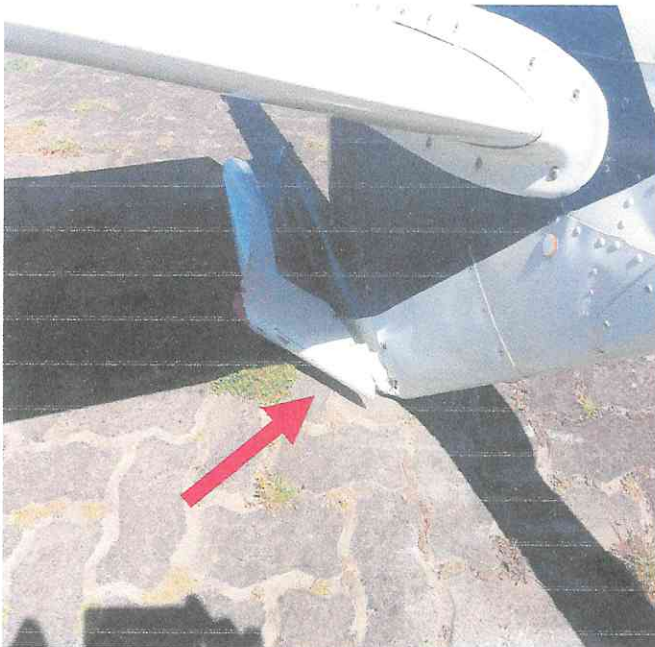
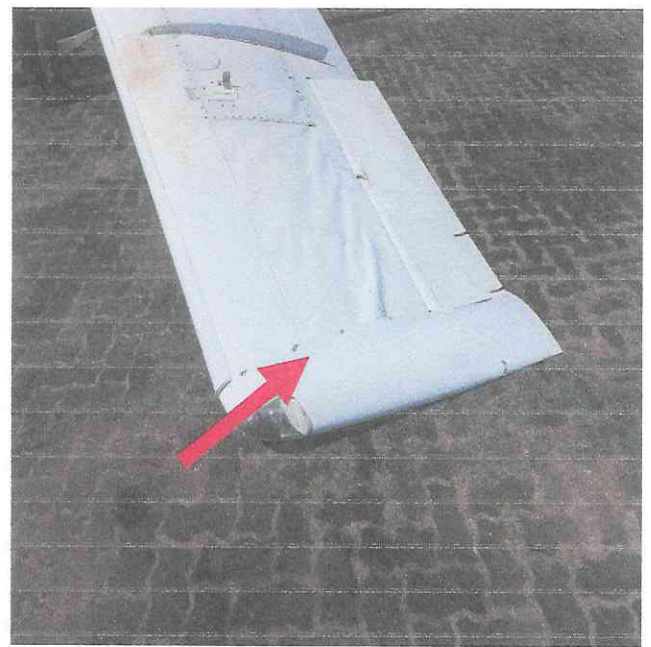
- 1.6.6.3.** El estabilizador vertical izquierdo y punta de ala izquierda se encontraron con daños debido a la falla del tren principal izquierdo. (Fotografías 2 y 3)

Fotografías 2 y 3: Daños en el estabilizador y ala izquierda

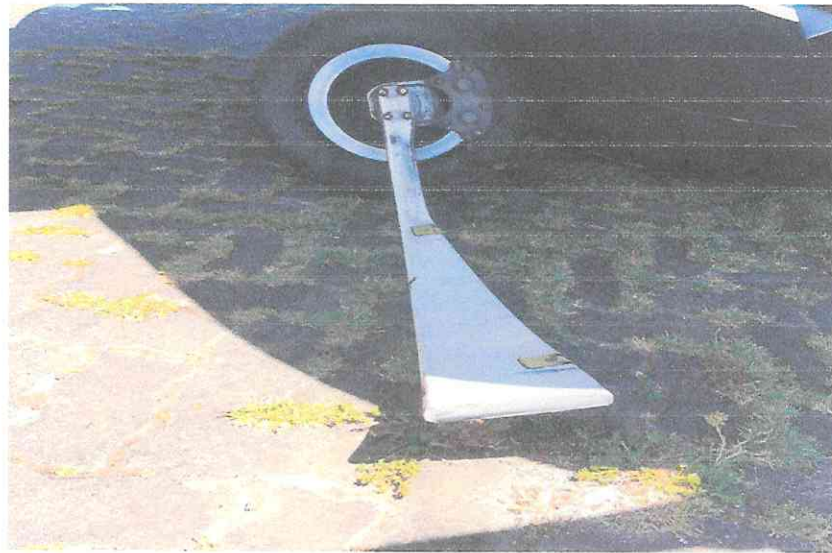
- 1.6.6.4.** El estabilizador vertical izquierdo y punta de ala izquierda se encontraron con daños al golpear contra la superficie, luego de la fractura de la pierna del tren principal izquierdo. (Fotografía 4)

Fotografía 4: Pierna izquierda del tren de aterrizaje principal fracturada

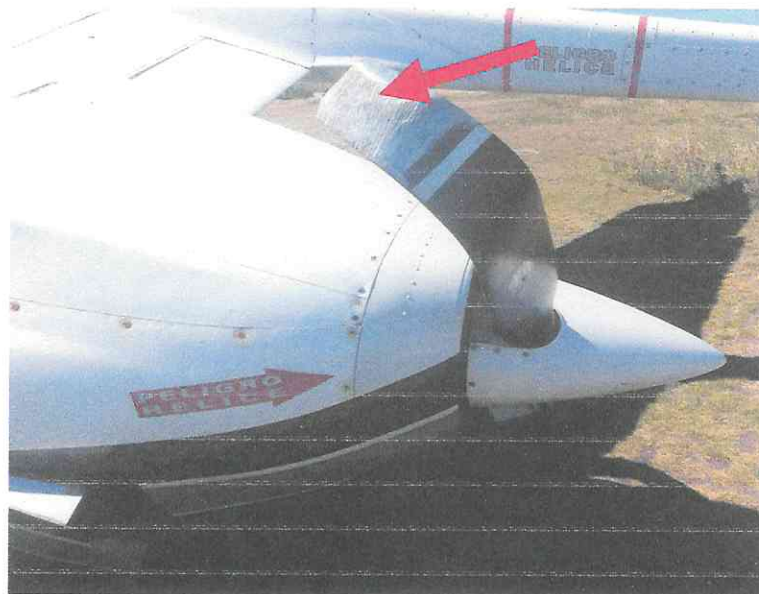
- 1.6.6.5.** La hélice del motor trasero con daños en ambas palas debido al contacto contra la superficie. (Fotografía 5)

Fotografía 5: Daños de la hélice del motor trasero.

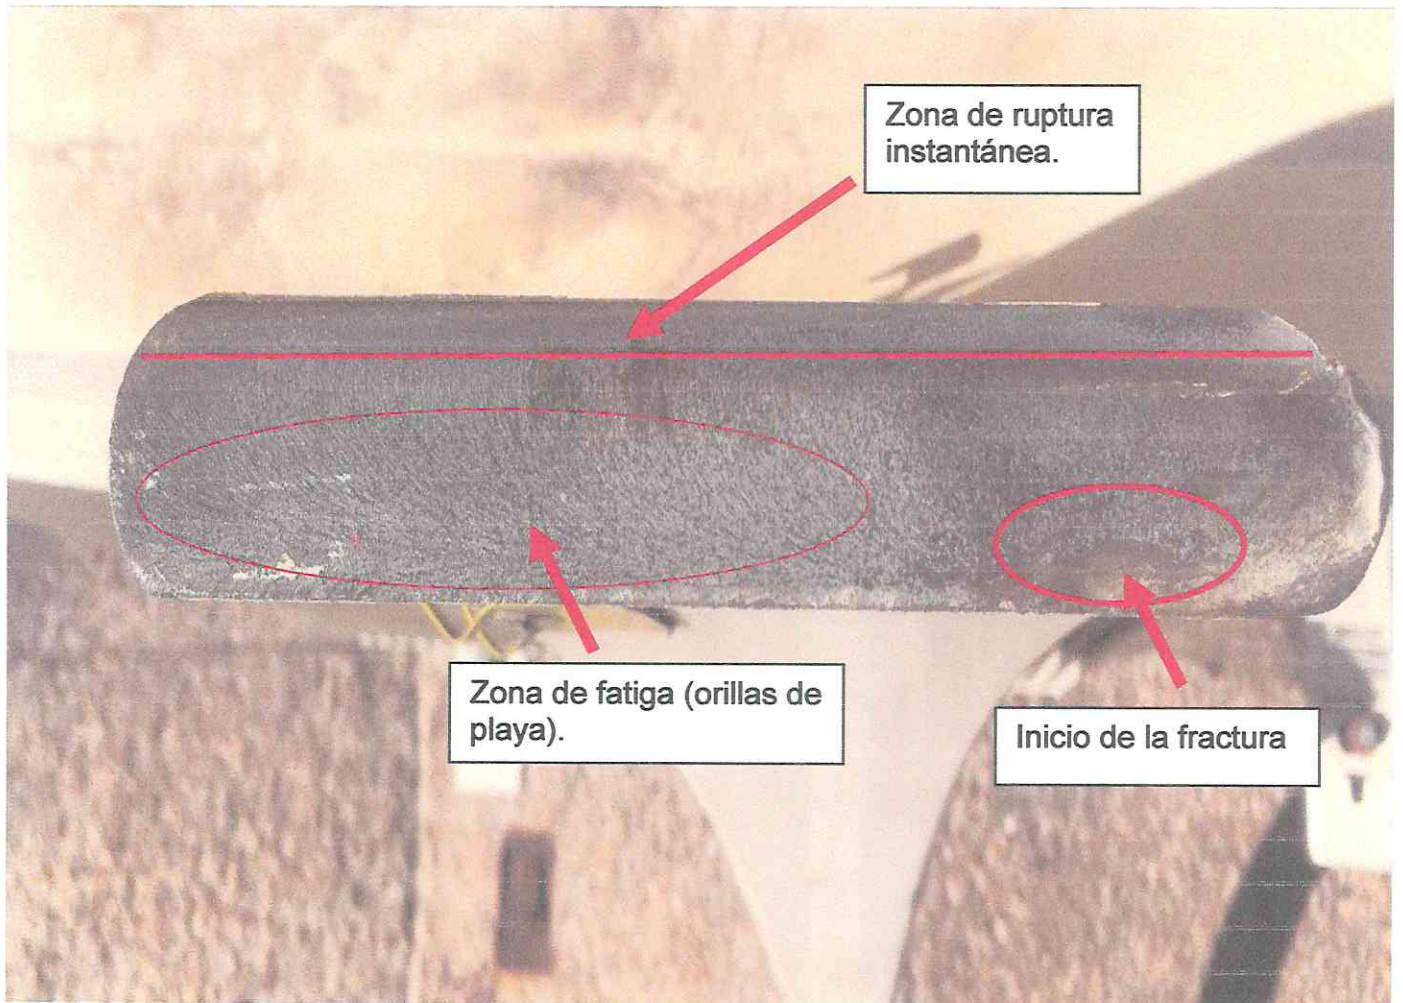
- 1.6.6.6.** Respecto de la fractura del tren de aterrizaje izquierdo, ésta tenía una zona de fatiga (parte inferior) y una zona de ruptura instantánea (parte superior).

- 1.6.6.7. La zona de fatiga (ciclos de trabajo) es un área mayor que la zona de ruptura por esfuerzo (instantánea).
- 1.6.6.8. La fractura está ubicada en la parte donde la pieza recibe el mayor esfuerzo durante los aterrizajes y virajes, luego es una zona crítica para el funcionamiento del tren principal. (Fotografía 6)

Fotografía 6: Vista lateral de la fractura por fatiga de material

- 2.5. Lo anterior se habría debido a que la pierna del tren presentaba una fractura, la cual tenía una zona de fatiga (parte inferior) y una zona de ruptura instantánea (parte superior), donde la zona de fatiga mostraba evidencias de ciclos de trabajo y propagación lenta, es decir, cargas cíclicas en el tren de aterrizaje, constantes en el tiempo, siendo un área mayor que la zona de ruptura por esfuerzo (instantánea).

- 2.6. Del mismo modo, la fractura está ubicada en la parte donde la pieza recibe el mayor esfuerzo durante los aterrizajes y virajes, siendo una zona crítica para el funcionamiento del tren principal.

- 6.3. A los operadores de este tipo de aeronaves, realizar las inspecciones de acuerdo a lo señalado por la ACO de Wichita (Oficina de Certificación de Aeronaves), a través de la Alerta de Mantenimiento N° 353, pág. 3.

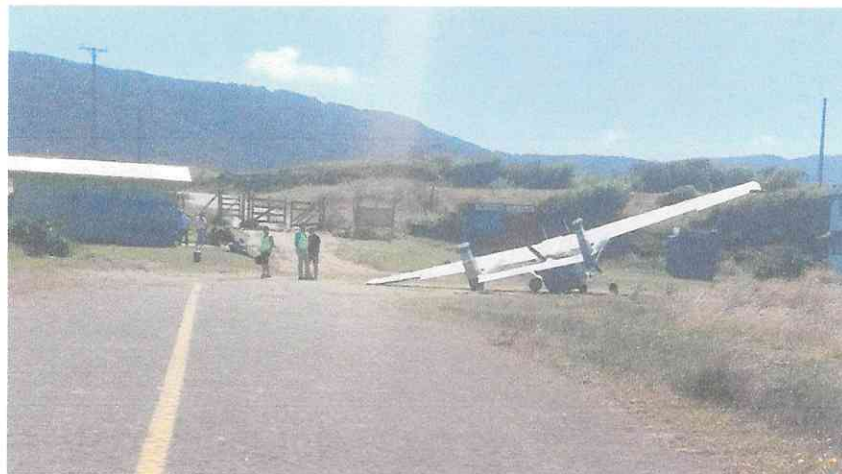
- 4.2.1. Al estar fracturada la pierna principal izquierda, la aeronave se encontraba soportada sobre la pierna de nariz, la pierna principal del lado derecho, la punta del ala izquierda y la parte inferior del empenaje del lado izquierdo.

Fotografía N°1: Vista general.

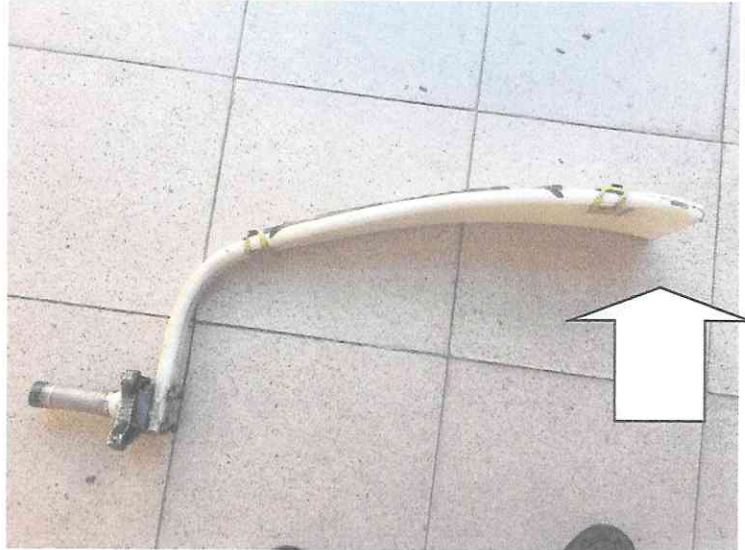
- 4.2.2. La pierna fracturada del tren de aterrizaje principal es del tipo montante de resorte flexible de acero (flexible spring strut) y presentaba una fractura transversal al eje longitudinal en su parte superior.

Fotografía N° 2. Vista lateral de la pierna principal izquierda.

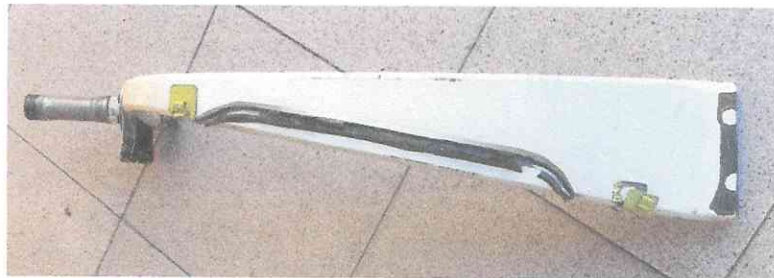
Fotografía N° 3. Vista superior de la pierna del tren principal del lado izquierdo.

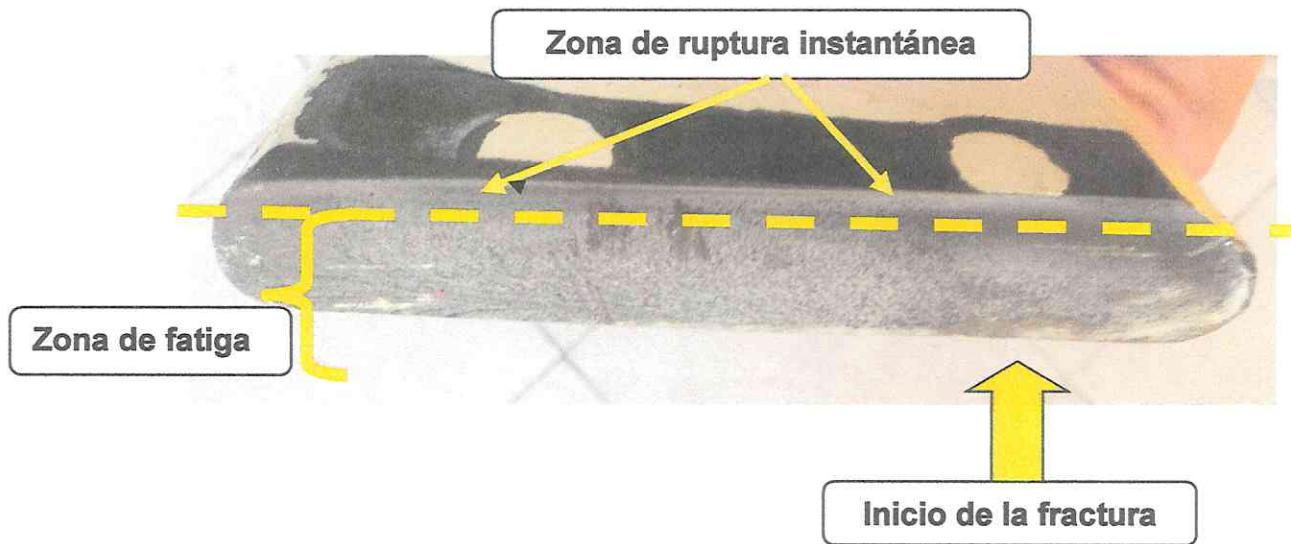
- 4.3.1. El desarrollo de la fractura tiene una zona de inicio de la fractura por fatiga (parte inferior) y una zona de ruptura instantánea (parte superior).

Fotografía N° 4. Vista lateral de la fractura por fatiga de material.

4.3.2. La zona de fatiga (ciclos de trabajo, propagación lenta) es un área mayor que la zona de ruptura por esfuerzo (instantánea o propagación rápida).

- 7.2. La fractura tiene una zona de fatiga (parte inferior) y una zona de ruptura instantánea (parte superior). La diferencia de área entre la zona de fatiga (propagación lenta) respecto de la zona de ruptura por esfuerzo (instantánea), en relación 4:1, es decir, el esfuerzo de ruptura fue un esfuerzo normal, pero ya quedaba poco material soportando los esfuerzos normales. A pesar que inspeccionar visualmente esta zona del tren de aterrizaje figura en la inspección de 100 horas, no se detectó la fractura, razón que permite señalar que se debería inspeccionar de acuerdo a lo recomendado en la información adicional indicada en el punto 6 anterior de este mismo informe técnico.

- 9.1. Los operadores de este tipo de aeronaves, realizar las inspecciones de acuerdo a lo señalado por la ACO de Wichita (Oficina de Certificación de Aeronaves), a través de la Alerta de Mantenimiento N° 353, pág. 3.

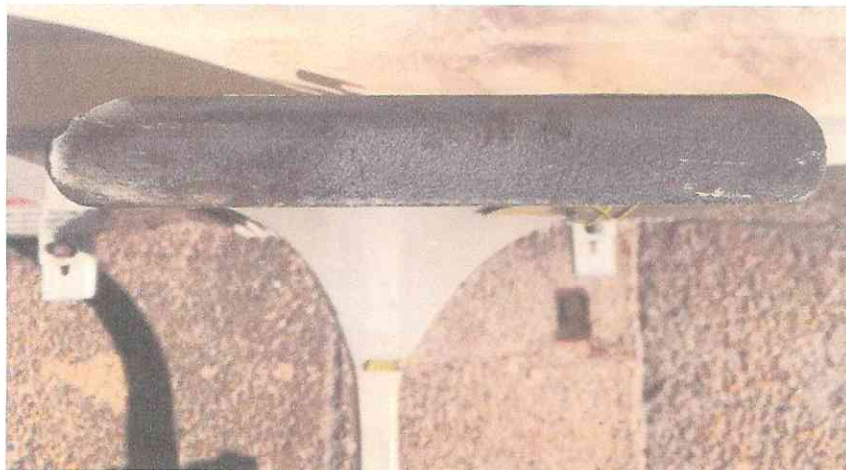
4.3.3. En la zona de inicio de la fractura existían varios puntos con corrosión.

4.3.4. La zona donde se inicia la fractura está ubicada en la parte donde la pieza recibe el mayor esfuerzo durante los aterrizajes (al inicio de la curvatura delantera, cara inferior), luego es una zona crítica para el funcionamiento del tren principal.

Fotografía N° 5: Detalle de la fractura.
