DIRECCIÓN GENERAL DE AERONÁUTICA CIVIL  
DEPARTAMENTO PREVENCIÓN DE ACCIDENTES

### INFORME FINAL ACCIDENTE DE AVIACIÓN Nº1887JA

Aeronave : Piper, Modelo PA-24-250

Lugar : Aaeródromo Pirihueico  
(SCKN), Comuna de  
Panguipulli, Región de los  
Ríos.

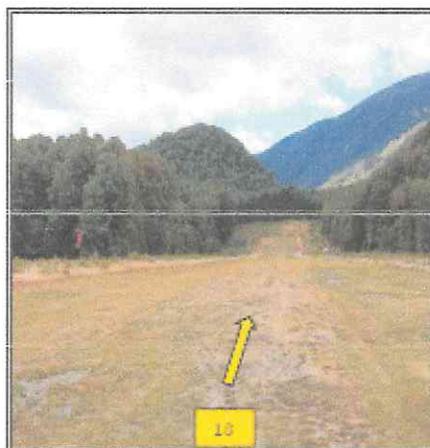
- 1.6.5.1. Desde el inicio del umbral 18 del aeródromo Pirihueico (SCKN) y hasta unos 200 metros al Norte, aproximadamente, se observó la presencia de árboles, a ambos costados de pista, con una altura promedio de 25 metros (Ver Imagen 1).

Imagen 1: Presencia de árboles alrededor del aeródromo.

- 2.11. En cuanto a la inspección del aeródromo, se detectó que luego del término de la pista 18 del aeródromo SCKN, había árboles de una altura promedio de 25 metros. Se solicitó el último informe de inspección de pista (23 noviembre 2018), el cual establecía que este aeródromo, se encontraba operativo.
- 2.12. Respecto a los daños encontrados en la aeronave, son evidencias que concuerdan con un impacto contra obstáculos (árboles), contra el terreno y posterior incendio, los cuales provocaron que quedara destruida.

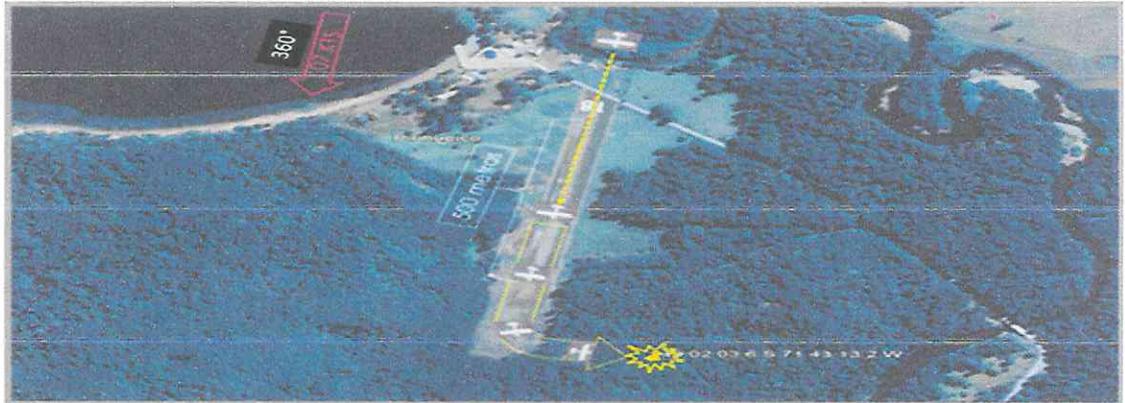
- 1.6.5.2. La pista 18, tiene 500 metros de largo y 15 metros de ancho.
- 1.6.5.3. A una distancia 265 metros del término del umbral 36, se observó la presencia de árboles cuya altura aproximada era de 25 a 30 metros.
- 1.6.5.4. La aeronave se estrelló a 281 metros al Este del umbral 36 del Aeródromo SCKN, en las coordenadas Lat. 40°02'03,6" S, Long. 71°43'13,2" O (Ver Imagen 2).

Imagen 2: "Recorrido del avión, sobre la pista del Aeródromo Pirihueico"

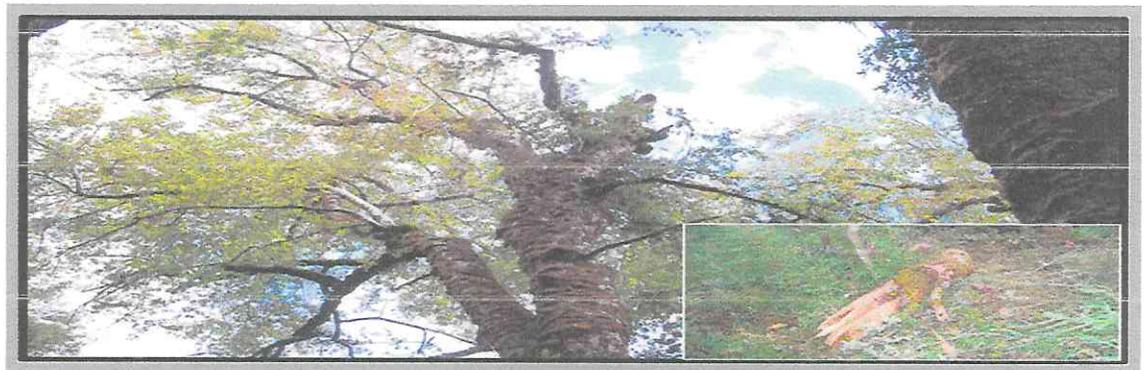
- 1.6.5.5. Se verificó la integridad de la aeronave, encontrándose la totalidad de sus partes en el área del impacto.
- 1.6.5.6. La aeronave, durante el viraje a la izquierda y al ingresar sobre el bosque, impactó contra las copas de unos árboles, cuya altura aproximada es de 30 metros.
- 1.6.5.7. La aeronave, desde el primer impacto hasta el punto de detención final, se desplazó 43 metros al interior del bosque (Fotografía N°1).

Fotografía N°1: Árbol donde se produjo el primer impacto.

- 2.7. En cuanto a las inspecciones realizadas en el lugar del suceso, se observó que la aeronave describió una trayectoria de impacto sobre la copa de unos árboles de una altura aproximada de 30 metros. Posteriormente, ingresó en el bosque, desplazándose hasta el punto final por una distancia de 43 metros. Al respecto, y debido a la escasa trayectoria de desplazamiento del avión, es posible señalar que se debió a la desaceleración producida por los diversos impactos en la trayectoria.

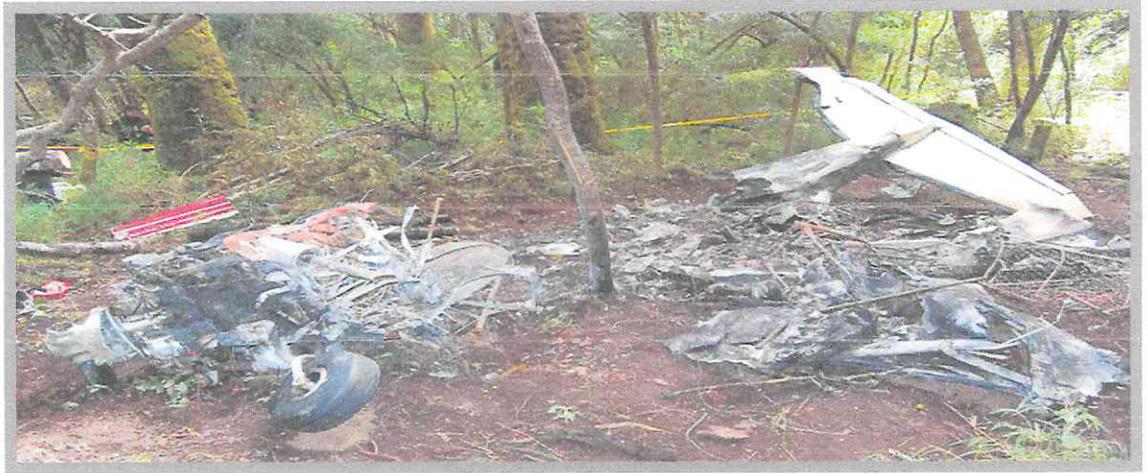
- 1.6.5.8. En el punto de detención final, parte del fuselaje y el motor resultaron quemados, producto del incendio que se produjo por el derrame de combustible, al romperse el estanque principal del ala derecha (Fotografía N°2).

Fotografía N°2: Parte del fuselaje y motor de la aeronave siniestrada.

- 1.6.5.9. El motor de la aeronave presentaba los daños del incendio y golpe por caída.
- 1.6.5.10. La hélice quedó totalmente destruida, separada del motor y distribuida en el área.

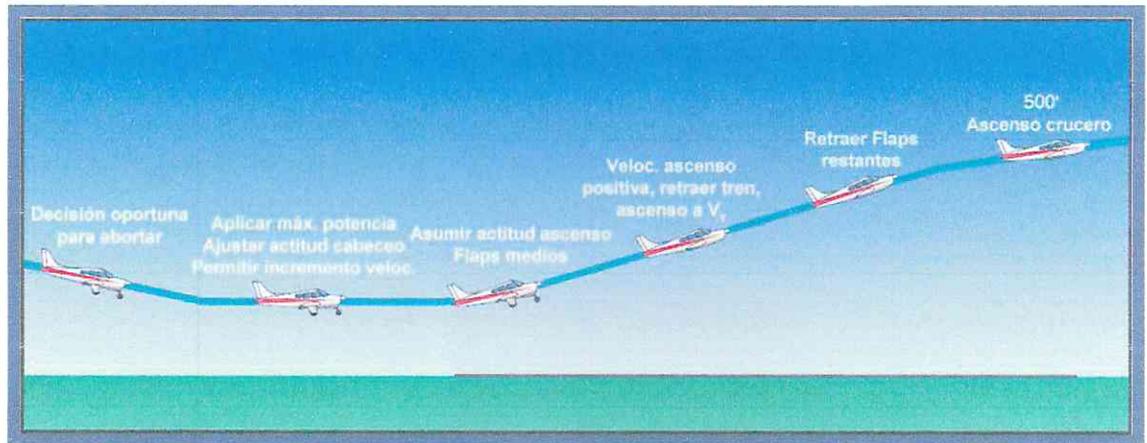
*“Al limpiar el avión, en una aproximación frustrada, el piloto debería ocuparse en primer lugar de los flaps y en segundo lugar, del tren de aterrizaje (si se retrae). Cuando se toma la decisión de realizar una aproximación frustrada, se debe aplicar inmediatamente la potencia de despegue y cambiar la actitud de cabeceo con el fin de disminuir o detener el descenso. Después de que se ha detenido el descenso, los flaps se pueden retraer parcialmente o colocados en la posición de despegue según lo recomendado por el fabricante. Debe tener precaución, sin embargo, al retraer los flaps. Dependiendo de la altitud y velocidad del avión, puede ser prudente retraer los flaps de forma intermitente en pequeños incrementos para dar tiempo a que el avión acelere progresivamente a medida que se retraen (Imagen N°3).*

Imagen N°3: "Aproximación frustrada"

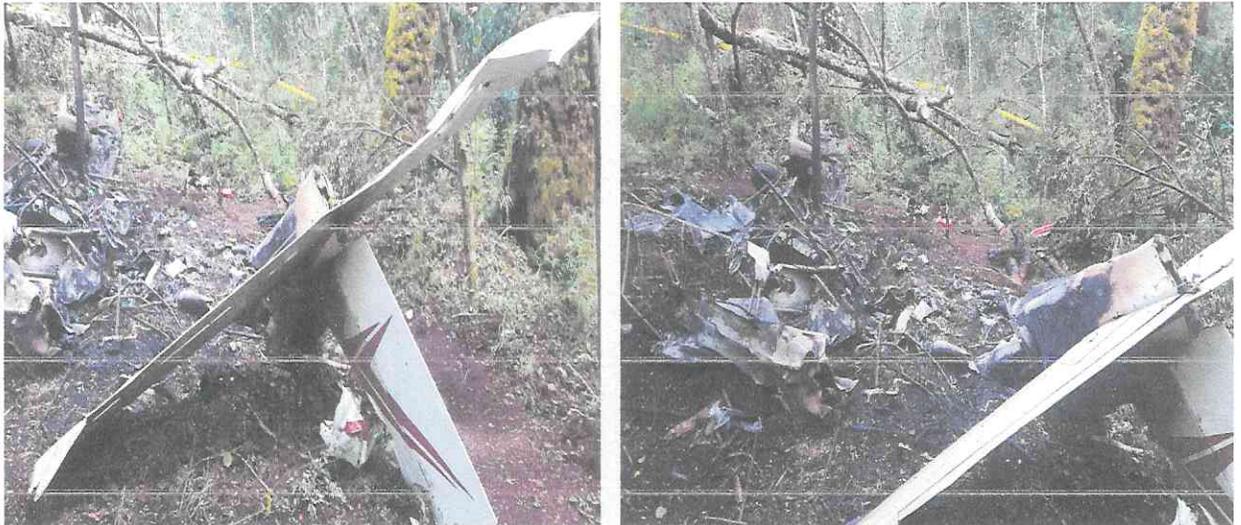
- 4.1. En el lugar del suceso, el equipo investigador y el Centro de Mantenimiento Aeronáutico (CMA), autorizado, habilitado y vigente, en donde se realizaban los trabajos de mantenimiento de la aeronave, efectuaron una inspección a los restos de la aeronave, obteniendo los resultados que se indican:
  - 4.1.1. La aeronave se encontraba en medio de un bosque nativo destruida e incendiada. (Ver fotografías N°1 y 2).

**Fotografías N° 1 y 2: Vista general de la aeronave en el sitio del suceso.**

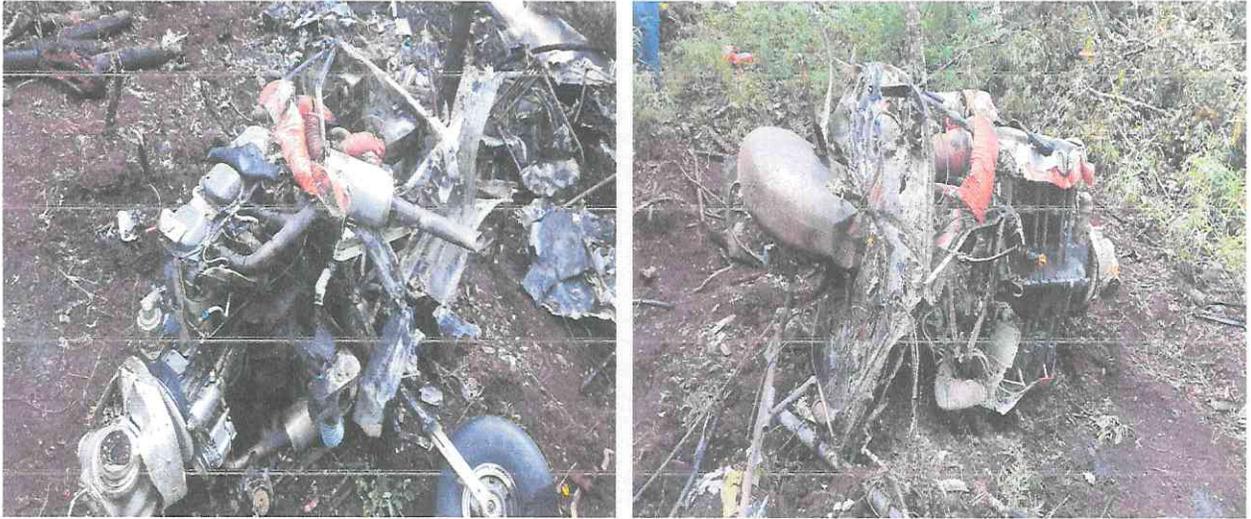
- 4.1.2. Se verificó que la integridad de la aeronave estaba completa y la dispersión de los restos fue acotada al área de caída, a excepción del ala izquierda que se encontró a 45 metros atrás de los restos, en el eje de la trayectoria que traía la aeronave.
- 4.1.3. El motor de la aeronave presentaba los daños causados por el incendio y golpes de la caída, pero contaba con sus componentes (Ver fotografía N°3 y 4).

**Fotografías N°3 y 4: Vista del Motor en el sitio del suceso.**

- 7.4. Tanto los daños de la hélice, como la separación de esta, desde el motor, indicarían que el motor estaba con potencia, al momento del suceso.
- 7.5. La inspección realizada por el equipo investigador en el sitio del suceso, permite señalar que los daños de la aeronave fueron a consecuencia del golpe de esta contra los árboles, la caída sobre el terreno y por el fuego del incendio tras la caída.

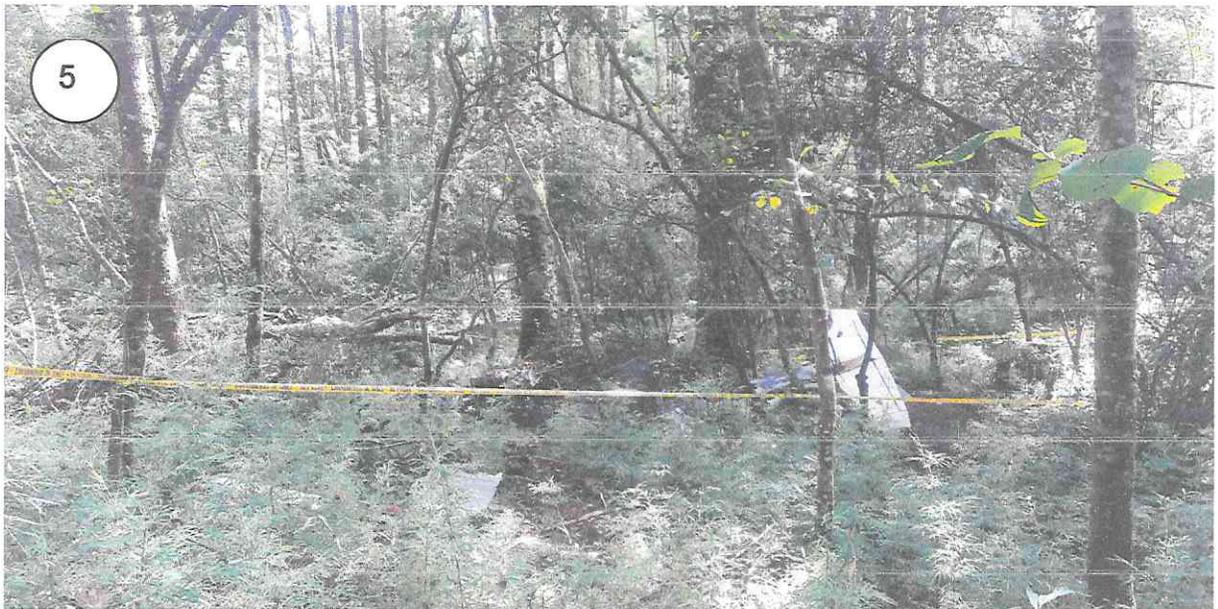
Fotografía N° 5: Vista lateral de la aeronave en el bosque.

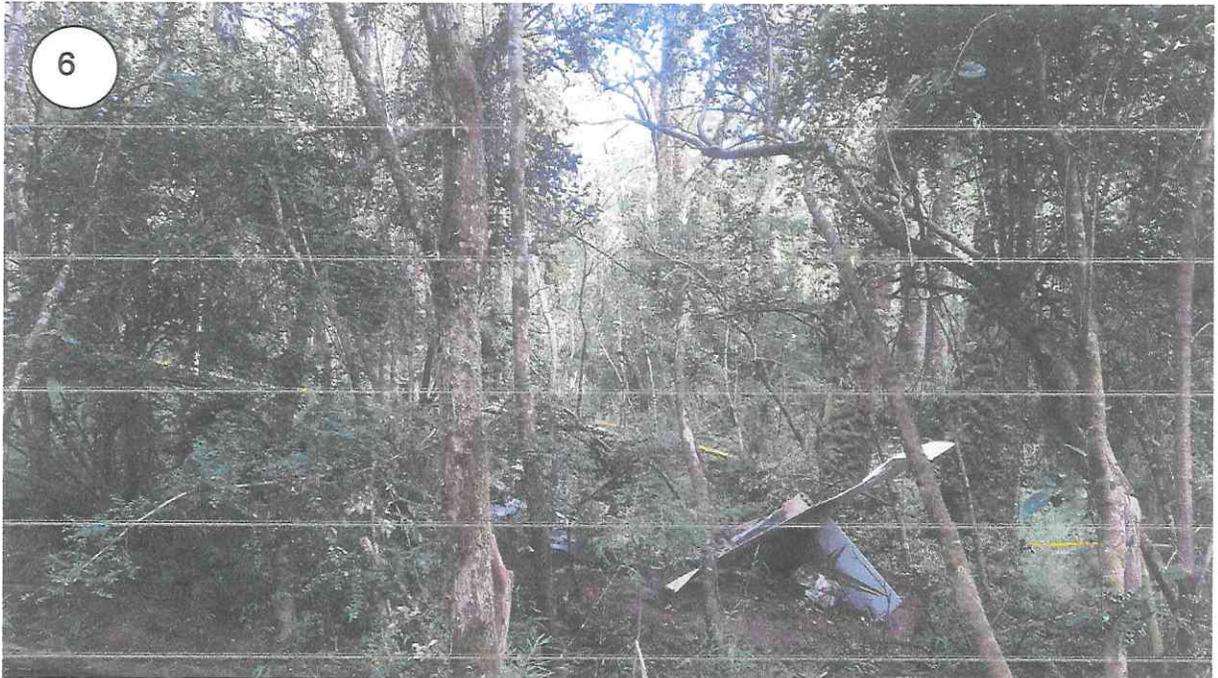
Fotografías N° 6: Vista trasera de la aeronave.

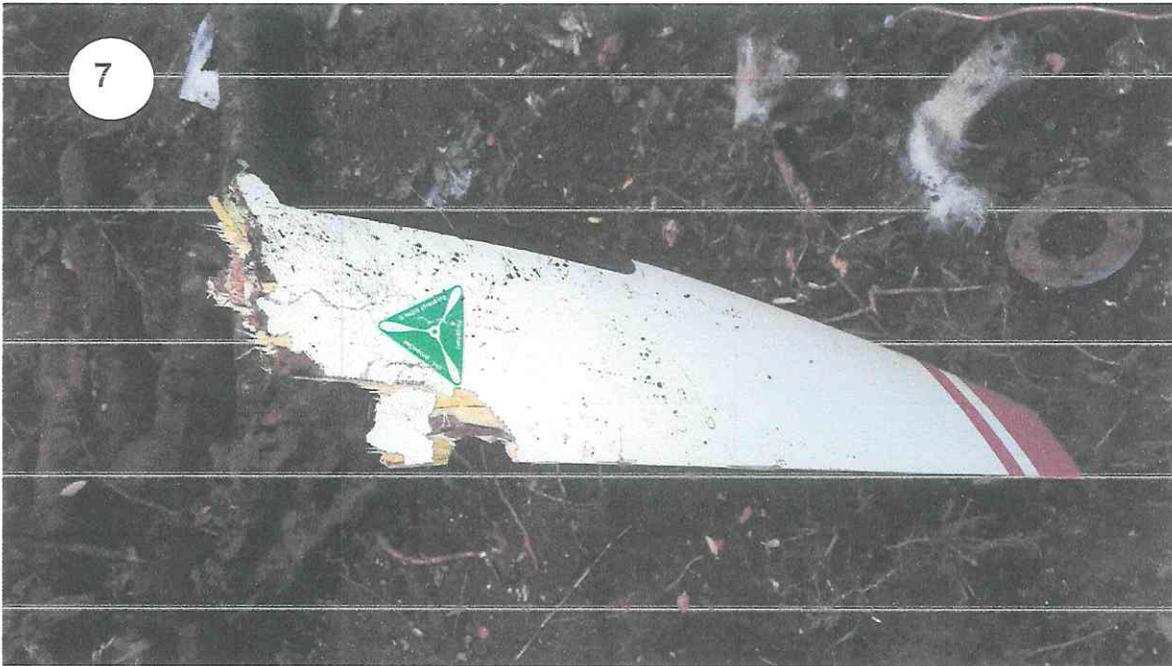
- 4.1.4. La hélice quedó totalmente destruida, separada del motor, encontrándose restos de ella en un radio de 45 metros. Estos daños indicarían que la hélice golpeó con potencia al momento del impacto contra los árboles.
- 4.1.5. La revisión de los restos permitió identificar que el tren de aterrizaje estaba abajo, al momento del impacto.
- 4.1.6. No fue posible determinar la continuidad de los controles de vuelo, por los daños encontrados.
- 4.1.7. Los daños de ambas alas mostraban haber sido producto por el impacto contra los árboles.
- 4.1.8. El Emergency Locator Transmitter (E.L.T.), estaba destruido y quemado.
- 4.1.9. De la documentación a bordo sólo se encontraron restos consumidos por el fuego del incendio.

Fotografía N°7: Vista de una pala de la hélice.

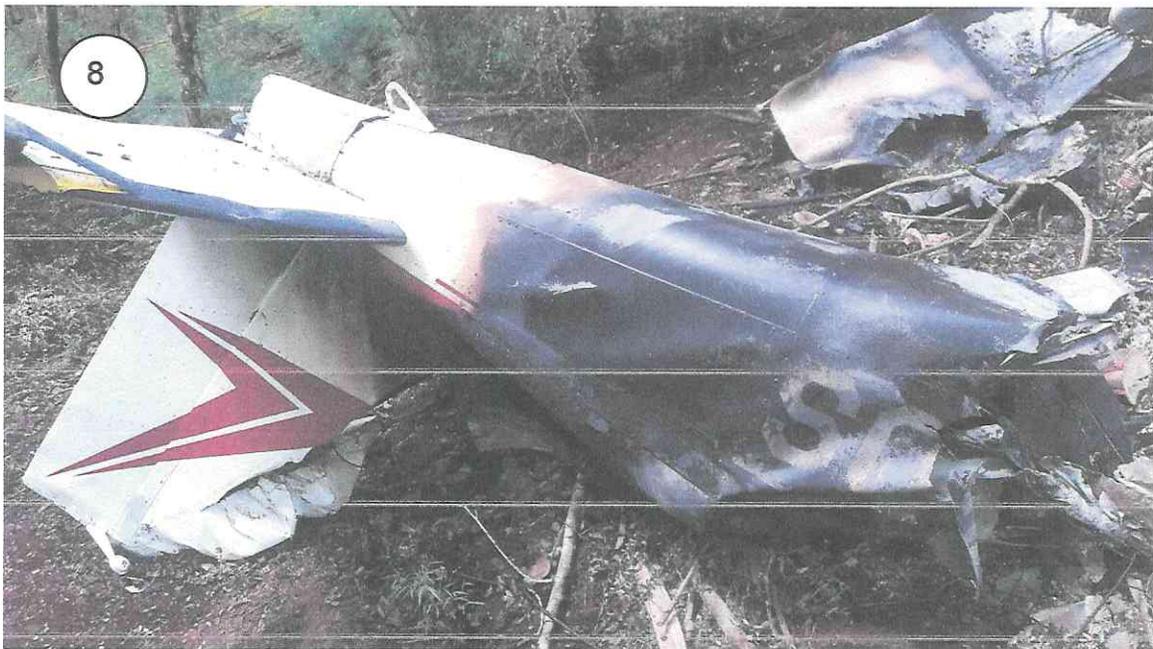
Fotografía N°8: Vista del empenaje de la aeronave.
