DIRECCIÓN GENERAL DE AERONÁUTICA CIVIL  
DEPARTAMENTO PREVENCIÓN DE ACCIDENTES

### INFORME FINAL ACCIDENTE DE AVIACIÓN Nº1891JA

Aeronave : Eurocopter, Modelo AS 350  
B3

Fecha : 25 de marzo de 2019

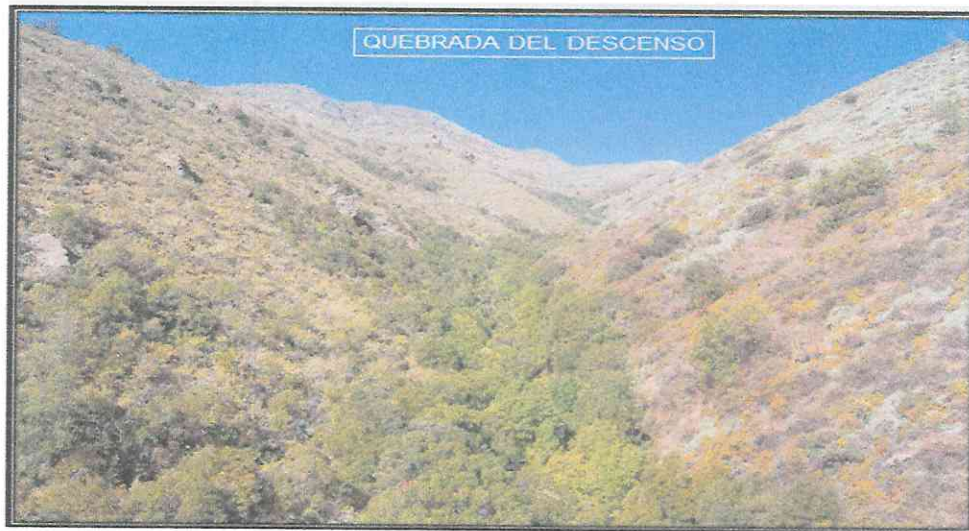
**Fotografía N°1: “Vista de la quebrada”.**

- 1.7.5. El despegue y desplazamiento del helicóptero desde el emplazamiento eventual, hacia la base de operaciones, no fue registrado por el sistema de seguimiento de flota de la empresa operadora.
- 1.7.6. La trayectoria de vuelo utilizada por el piloto, para el regreso, fue realizada en descenso a alta velocidad, a través de una quebrada. La cual estaba conformada por árboles, los que tenían una altura promedio de 13 metros (42 pies) (**Fotografía N°1**).

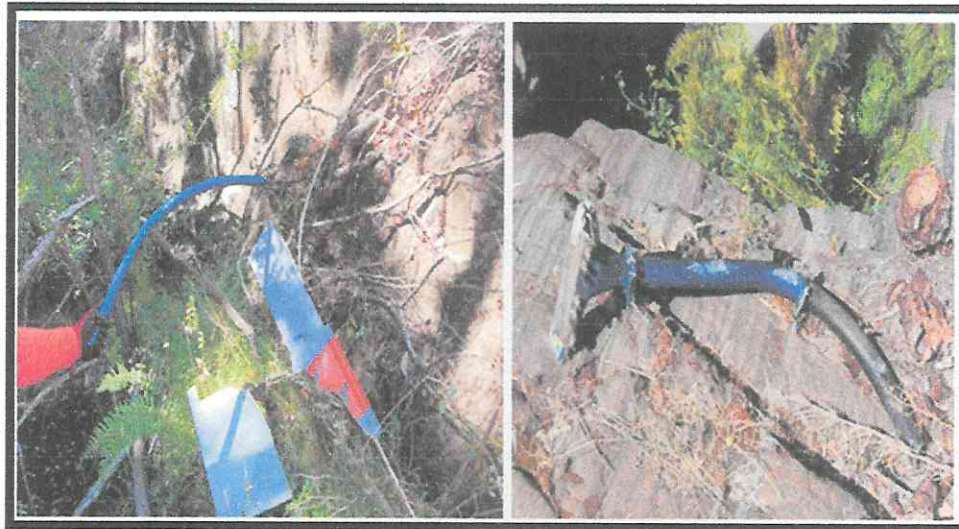
**Fotografía N°2: “Vista de los restos palas y patín derecho del helicóptero”.**

- 1.7.7. En la quebrada, y a 101 metros al Este del impacto final (en la trayectoria de descenso), se observaron ramas de árboles quebradas, debido a los impactos del helicóptero con la parte alta de los árboles, encontrándose, además, una parte del protector del rotor de cola.
- 1.7.8. A 46 metros al Oeste del punto anterior, se encontraron nuevamente ramas de árboles quebradas y partes de las palas del rotor principal. Además, y junto a una roca, se encontró el patín derecho completo del helicóptero, el cual estaba fracturado (**Fotografía N°2**).

- 2.11. Del mismo modo, la inspección en el área del sitio del suceso, permitió observar en la trayectoria de vuelo del helicóptero, diversos restos de la aeronave, sobre todo, de las palas del rotor principal, como también el patín derecho, los cuales se desprendieron del helicóptero.

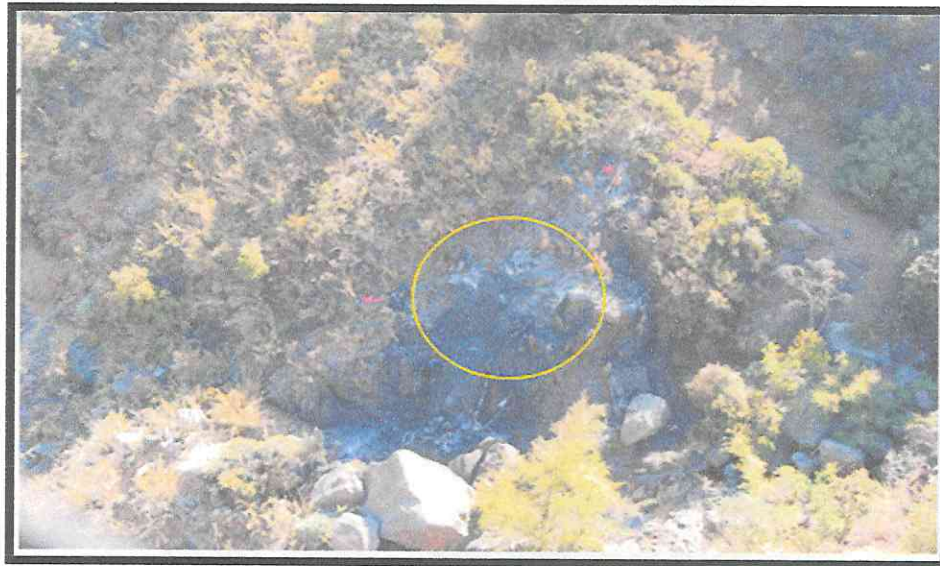
**Fotografía N°3: “Vista del lugar del impacto final del helicóptero”.**

**1.7.9.** El lugar del impacto final, se encontraba a una altitud de 3.098 pies (944,9 metros), distante a 55 metros y al Oeste del impacto anterior (**Fotografía N°3**).

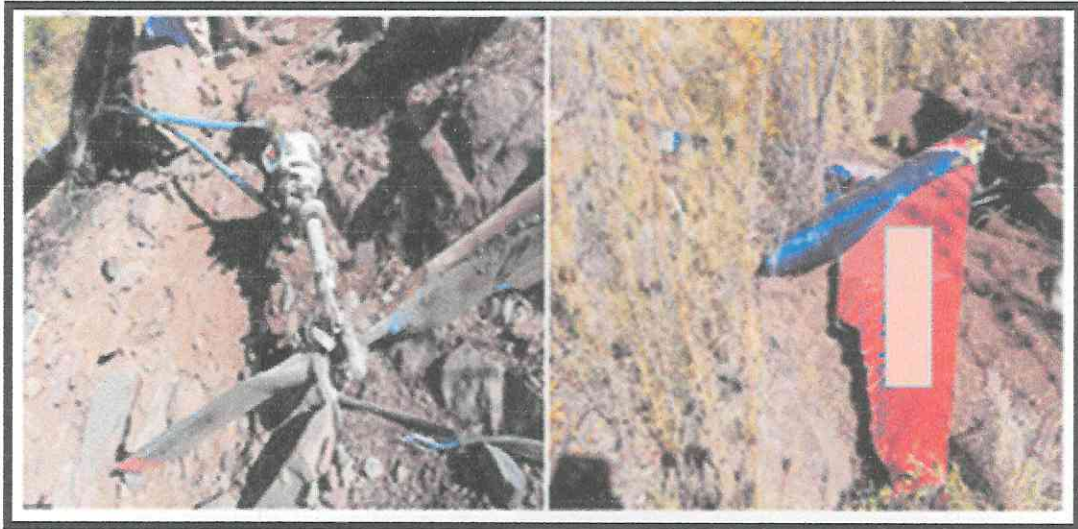
**Fotografía N°4: “Vista del cono y rotor de cola, del helicóptero”.**

**1.7.10.** En el lugar del impacto final, se encontró parte del cono de cola del helicóptero, el cual quedó unido al rotor de cola, quedando más arriba que los restos incinerados de la cabina (**Fotografía N°4**).

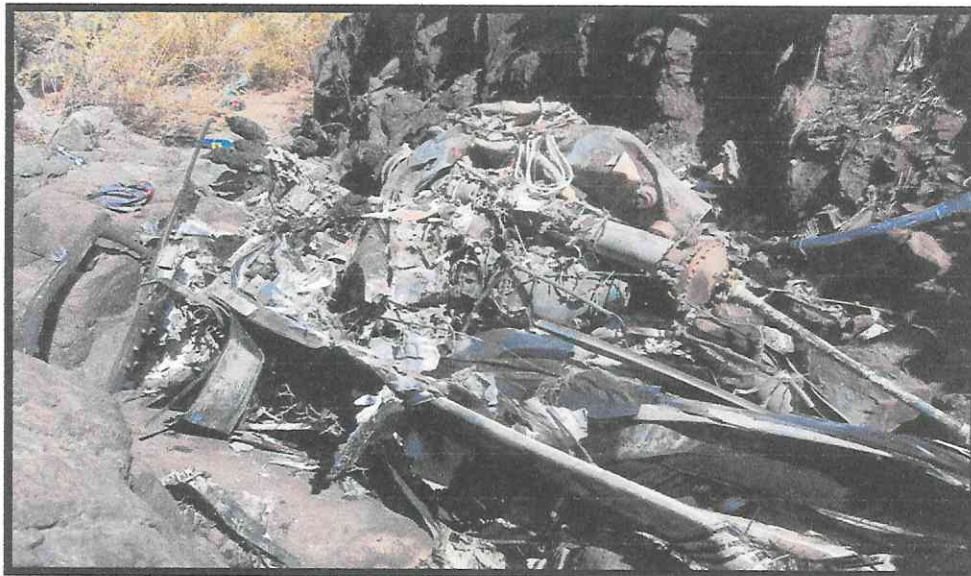
**Fotografía N°5 “Vista de los restos del helicóptero en su posición final”.**

**1.7.11.** Se evidenció la dispersión de restos de la estructura y componentes principales del helicóptero. Estas partes mostraban diversos daños, rupturas, desprendimientos y un alto grado de destrucción e incineración post-impacto, que concuerdan con un impacto con alta energía. Además, se pudo recuperar los siguientes equipos y componentes de la aeronave accidentada, para ser sometidos a peritaje o inspecciones: el motor; palas y componentes del rotor de cola; DECU (Digital Engine Control Unit) y VEMD (Vehicle and Engine Multifunction Display), (**Fotografía N°5**).

- 2.13. La condición de los restos de la aeronave concuerda con un impacto con alta energía, que provocó que la aeronave terminara estrellada e incendiada, destruyéndose completamente.

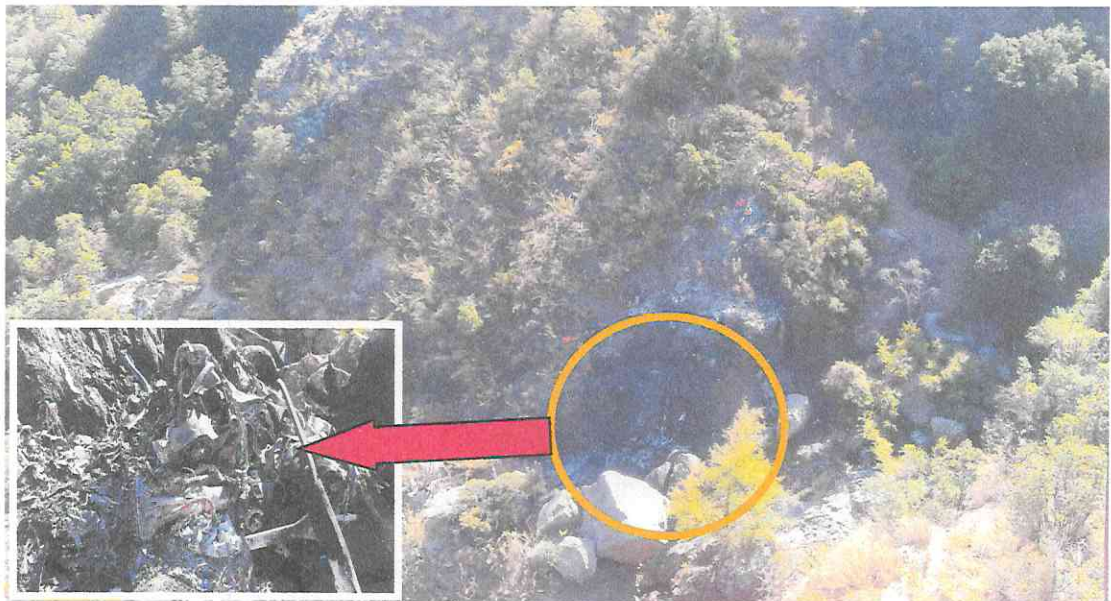
**Fotografía N° 1: Vista general del lugar del accidente y los restos de la aeronave.**

- 4.1.1. La aeronave se encontró estrellada, al costado de una pared rocosa en una quebrada del sector denominado Colliguay de los Yuyos, donde el equipo investigador, más personal de la empresa operadora, realizó una inspección y tomas fotográficas a los restos de la aeronave.
- 4.1.2. La aeronave, se encontró en su totalidad destruida por el impacto y la acción del fuego, producto del incendio generado por la explosión que provocó al estrellarse contra la pared rocosa (Ver fotografía N° 1).

- 6.5. Los restos de componentes del helicóptero encontrados en la zona de la trayectoria (quebrada), previa al lugar de impacto final, fueron producto de los golpes con los árboles del lugar. Los otros daños de la aeronave siniestrada, corresponden al impacto con gran energía contra la pared rocosa y posterior incendio, quedando destruida.

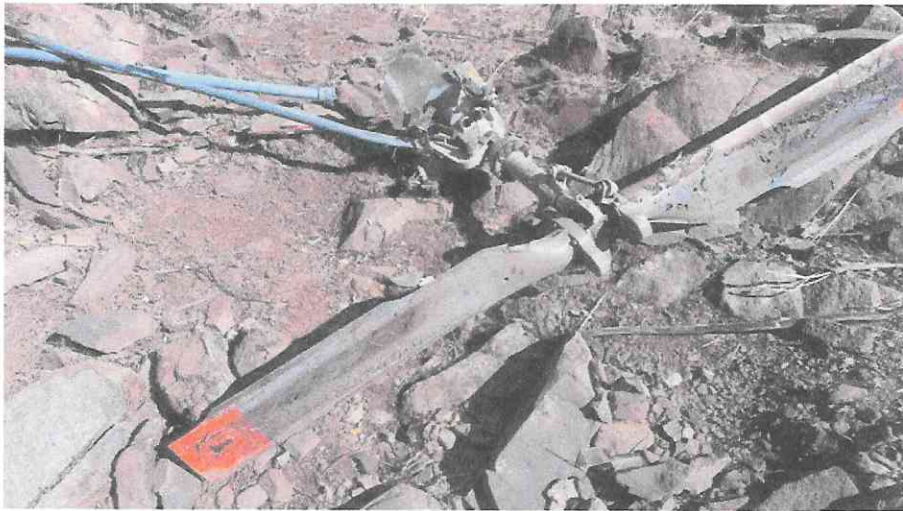
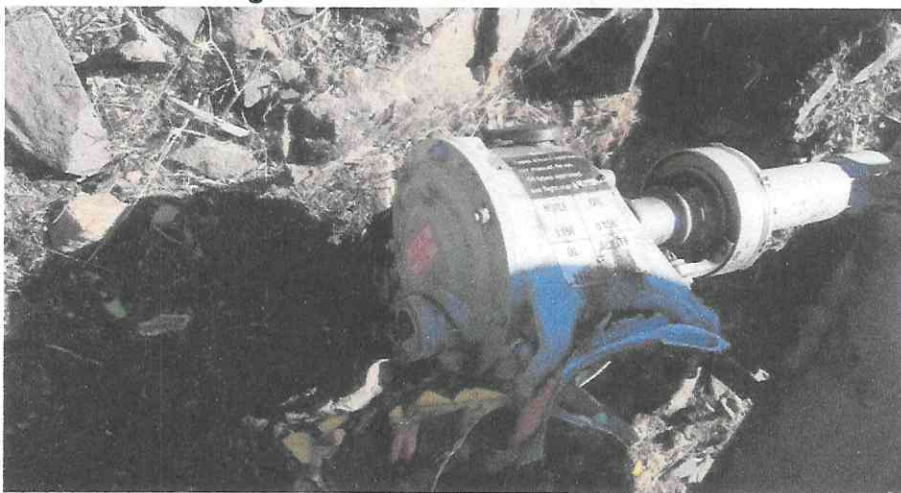
- 4.1.3. En el lugar del suceso, se efectuaron las verificaciones a los restos de la aeronave con el fin de retirar componentes y equipos para ser periciados.
- 4.1.4. En estas faenas, se pudo recuperar equipos de la aeronave que graban datos de mantenimientos como el DECU (Digital Engine Control Unit) y el VEMD (Vehicle and Engine Multifunction Display).
- 4.1.5. La sección del rotor de cola, resultó menos dañada por el fuego por lo que se pudo verificar este conjunto, verificándose que la caja de engranajes, chip detector, varillas de cambio de paso de las palas y la ferretería en general, no evidenciaban daños atribuibles a una condición anterior al impacto contra el terreno (Ver fotografías N°2 y N°3).

**Fotografías N°2: Vista del rotor de cola.**

**Fotografías N°3: Vista de la caja de engranajes de cola.**

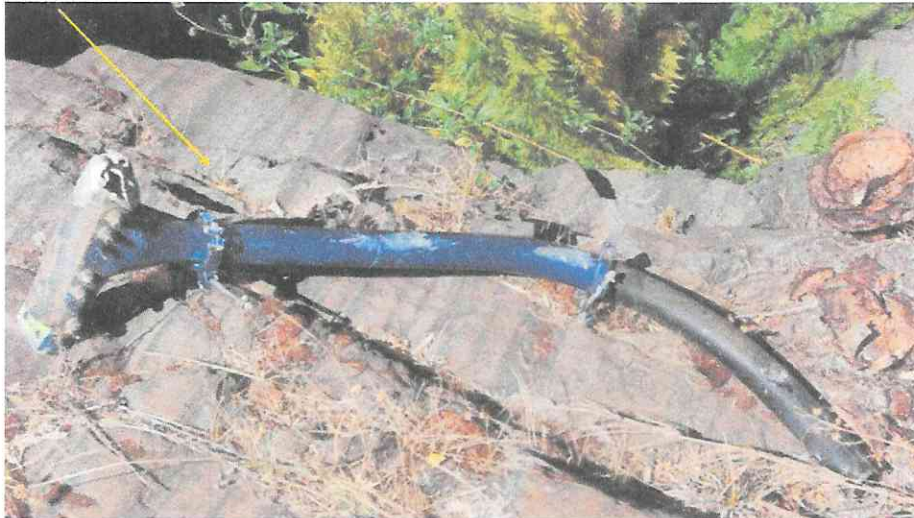
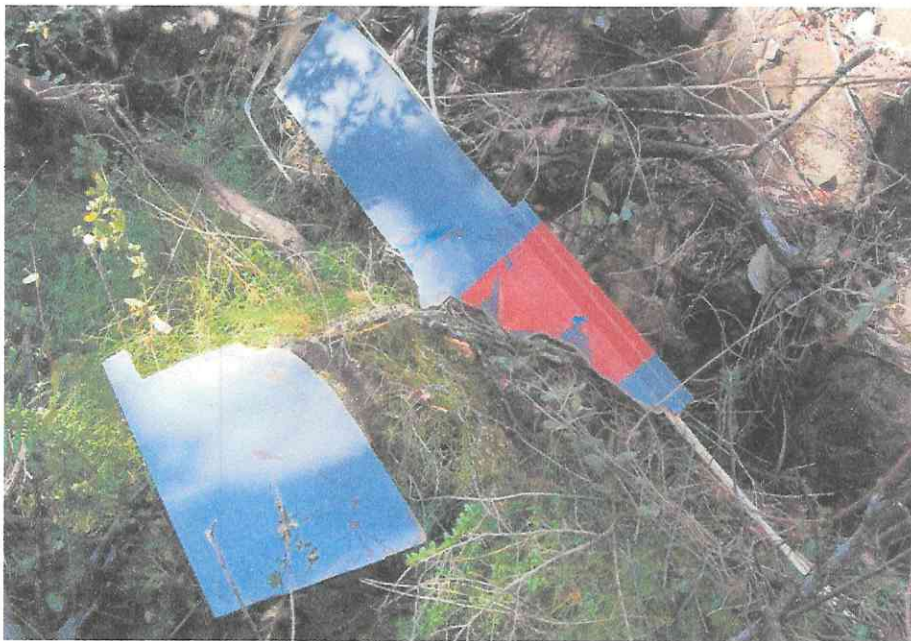
- 4.1.6. Se verificó que en la quebrada donde la aeronave mantuvo una trayectoria de vuelo en descenso, impactó en reiteradas oportunidades contra árboles del lugar. Fueron encontrados restos del tren de aterrizaje del lado derecho y fragmentos de las palas del rotor principal (Ver fotografías N°4 y 5).

**Fotografía N°4: Vista de restos del tren de aterrizaje.**

**Fotografía N°5: Vista de restos de las palas del rotor principal.**

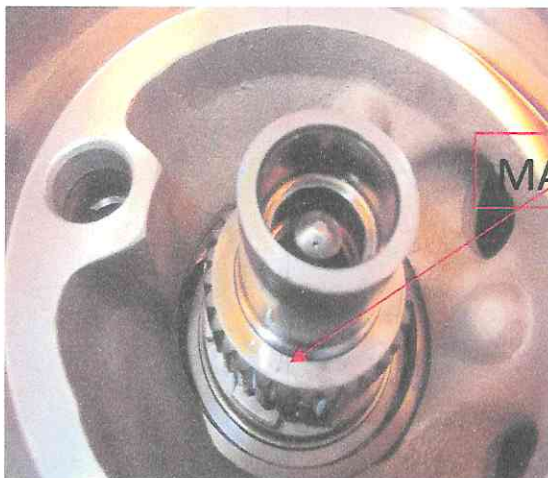
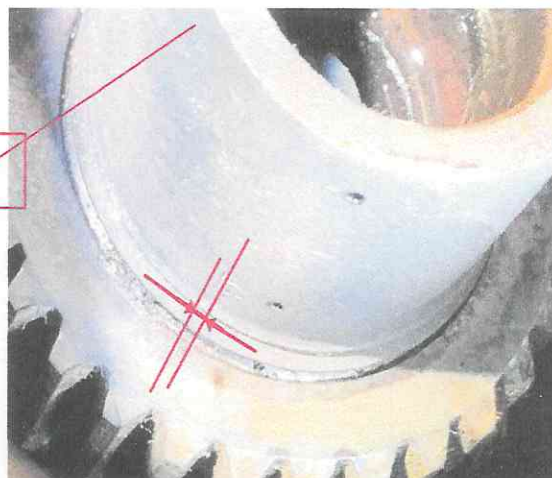
- 4.3.4. En el examen de la tuerca del M05, la marca de desalineación encontrada, indica que el motor estaba generando torque al momento de estrellarse (Ver fotografías N°6 y 7).

Fotografía N°7: Vista de la tuerca M05.
