DIRECCIÓN GENERAL DE AERONÁUTICA CIVIL
DEPARTAMENTO PREVENCIÓN DE ACCIDENTES

INFORME FINAL ACCIDENTE DE AVIACIÓN Nº1897JA

Aeronave : AVIÓN PIPER PA 28-161

Lugar : AERÓDROMO LA VICTORIA DE CHACABUCO (SCVH).
COMUNA DE COLINA.
REGIÓN METROPOLITANA.

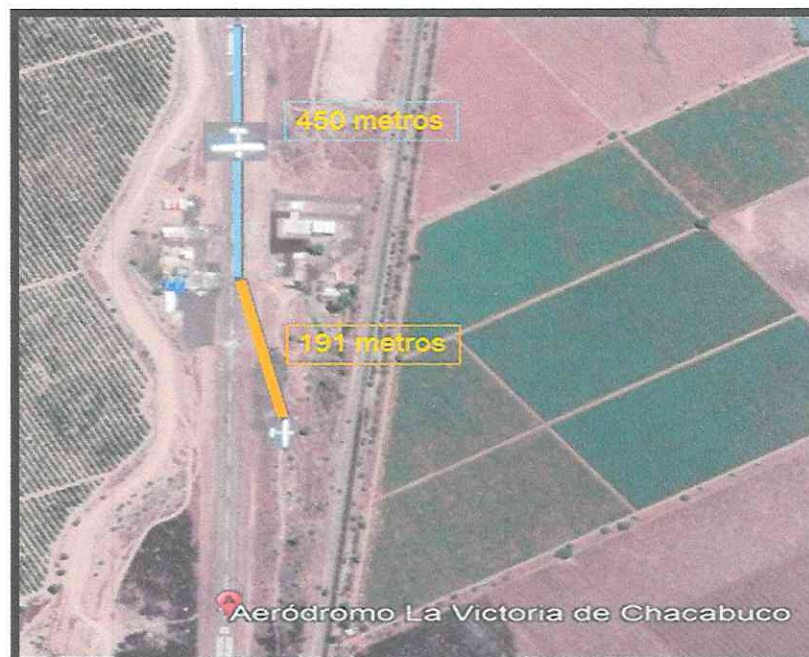
- 1.7.1.** El sitio del suceso estaba constituido por montículos de escombros que se encontraban en el interior de un socavón, ubicado a 60 metros al Este del eje central de la pista del Aeródromo “La Victoria de Chacabuco” (SCVH), en las coordenadas 33° 03’ 07”S y 70° 42’ 32” O y con una elevación de 645 metros (2.128 pies).
- 1.7.2.** Al realizar la inspección en la pista del Aeródromo “La Victoria de Chacabuco”, se estableció que la aeronave se sale de la pista 21, a los 450 metros y desplazándose fuera de ella, 191 metros (**Imagen N°1**).

Imagen N°1 “Línea azul, recorrido en la pista; línea naranja, recorrido fuera de ella”.

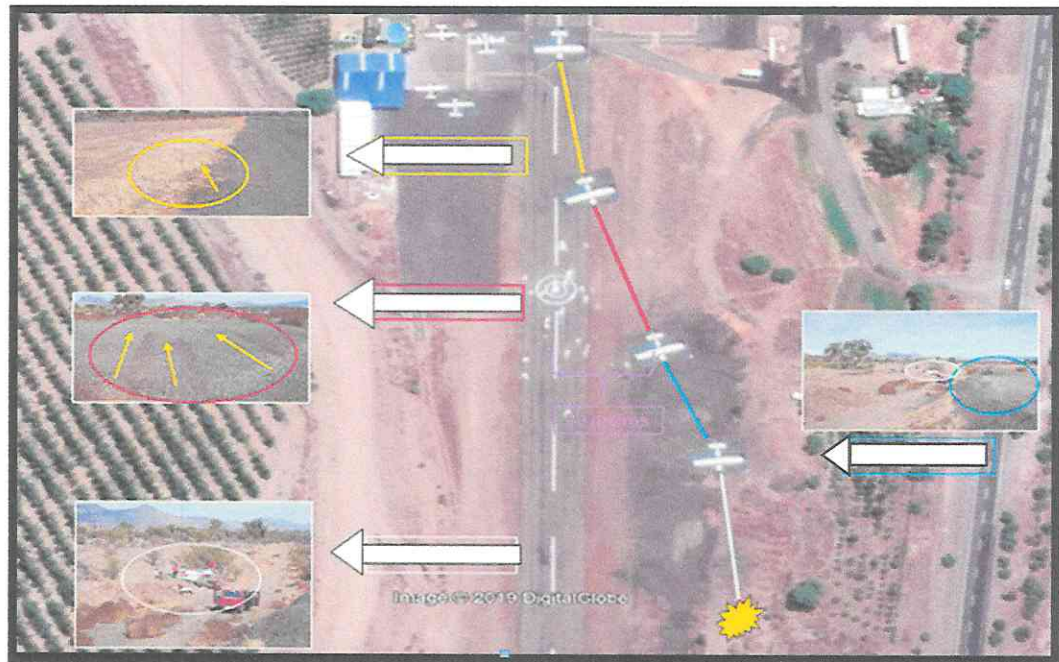
- 1.7.3. Además, al recorrer la pista, se observó a 450 metros al sur del umbral 21, fuera de la pista, una huella dejada sobre la vegetación que tenía una extensión de 10 metros de largo, atribuible al realizado por el neumático izquierdo de la aeronave siniestrada (**Imagen N°2**).

Imagen N°2: “Huellas observadas en la pista y fuera de ella”.

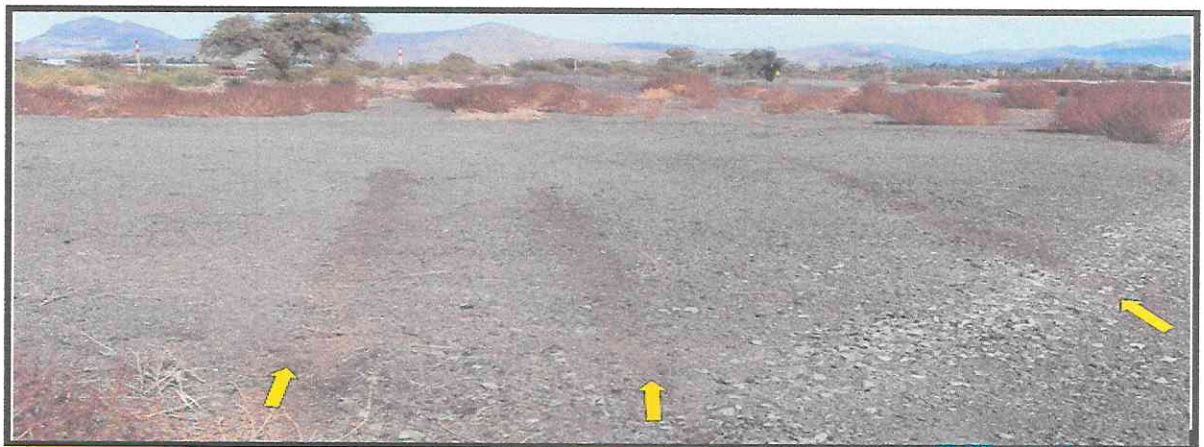
- 1.7.4. A 45 metros al sur de la huella antes descrita, se observó un terraplén de tierra que mantenía tres marcas atribuibles a los neumáticos pertenecientes al tren de aterrizaje de la aeronave siniestrada. Estas marcas estaban a 33 metros al Este del eje de la pista del aeródromo (**Fotografía N°1**).

Fotografía N°1: “Huellas encontradas en un terraplén de tierra”.

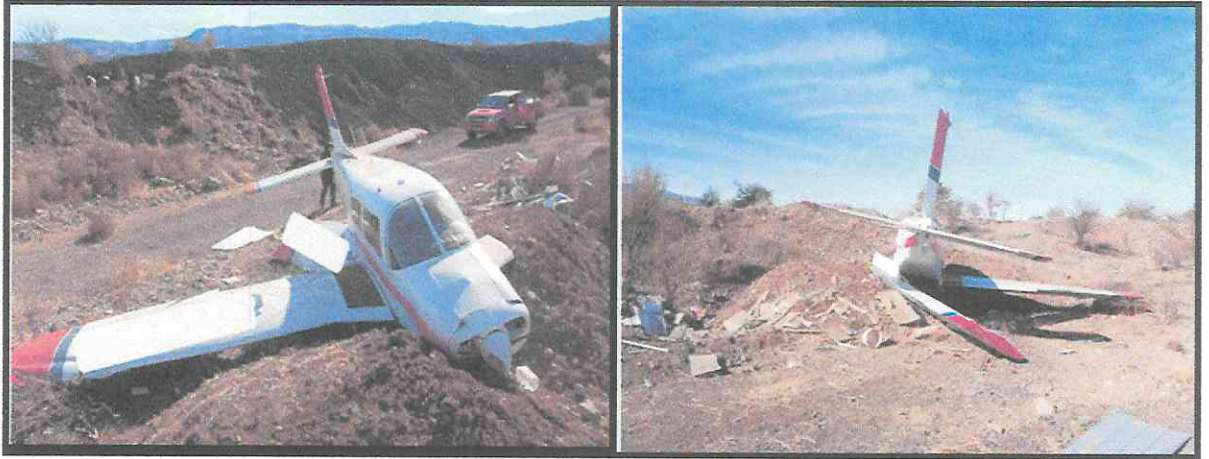
- 1.7.5. A 118 metros al sur de las marcas antes descritas, se encontró la aeronave siniestrada, estrellada contra un montículo de tierra en el interior de un socavón, el cual estaba paralelo a la pista 21 (Fotografía N°2 y N° 3).

Fotografía N°2 y N°3: "Posición final de la aeronave en el interior del socavón".

- 1.7.6. El ala derecha se encontraba separada 2 centímetros del fuselaje del avión, con deformaciones en su borde de ataque.
- 1.7.7. El ala izquierda estaba desprendida de su raíz, con su viga fracturada. Las fracturas tenían características de sobreesfuerzo instantáneo, sin evidencias de corrosión ni fatiga de material. El ala se encontró torcida hacia atrás y bajo el fuselaje.

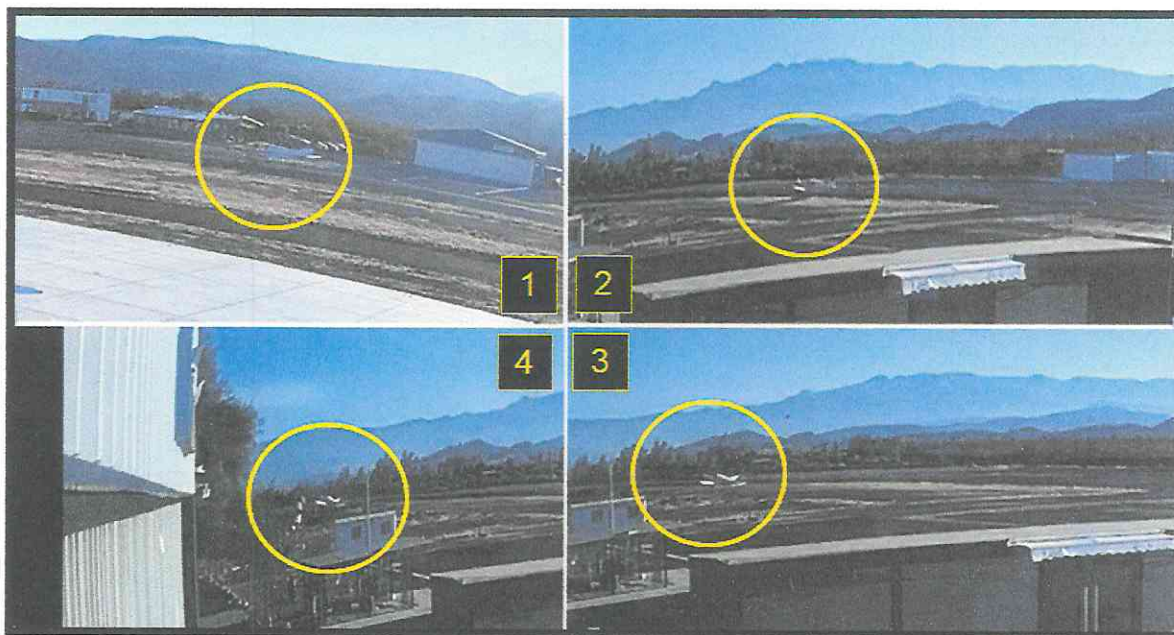
Al realizar la inspección a una cámara de seguridad ubicada en el aeródromo, se obtuvo un video en el cual se observó que la aeronave, en la carrera de despegue comenzó a realizar un desvío gradual hacia la izquierda, saliéndose de la pista, para posteriormente, continuar en forma paralela a ella, hasta impactar contra un montículo de tierra (Imágenes Nro. 1, 2, 3 y 4).

Imagen N°1: Aeronave en la carrera de despegue; **N°2,** Aeronave saliéndose de la pista, hacia la izquierda; **N°3,** Aeronave paralela a la pista y golpeando el terreno, proyectándola al aire nuevamente; **N°4,** Aeronave descendiendo en un socavón.

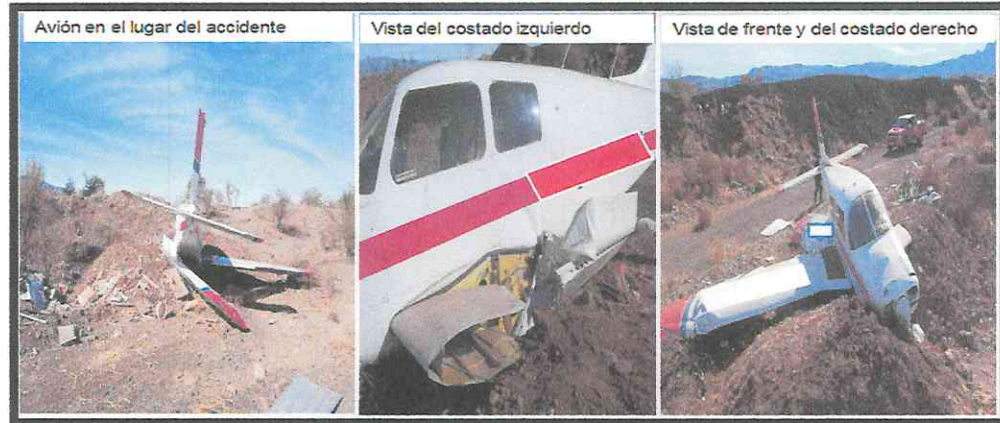
- 4.1.10. El ala izquierda estaba desprendida de su raíz, con su viga fracturada. Las fracturas tenían características de sobre-esfuerzo instantáneo, sin evidencias de corrosión ni fatiga de material. El ala se encontró torcida hacia atrás y bajo el fuselaje (ver fotografía N°1).

Fotografía N°1. “Vistas del avión en el lugar del impacto final”.

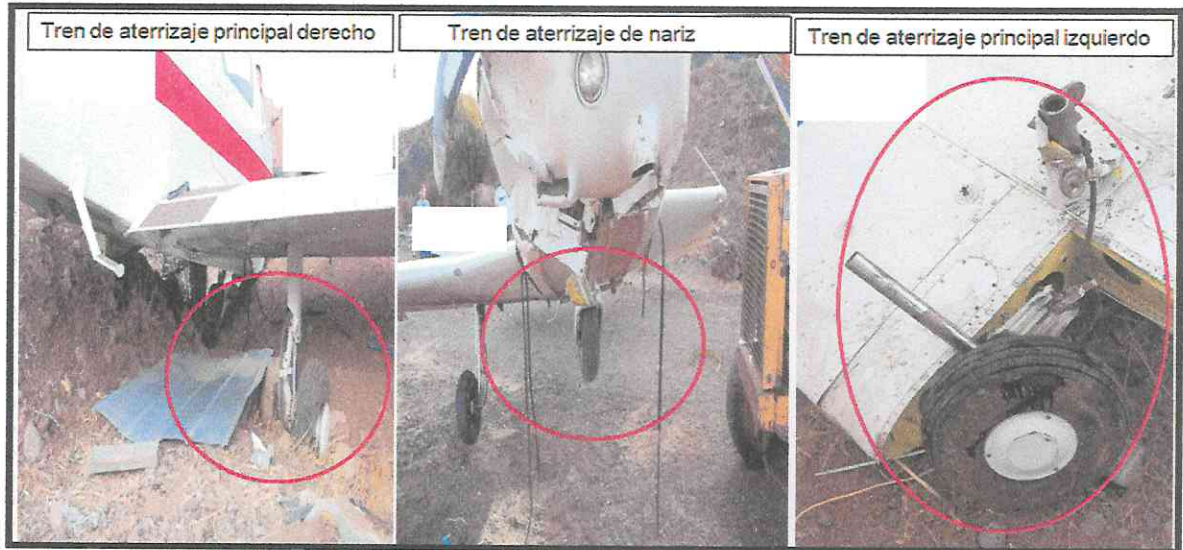
- 4.1.16. El tren principal izquierdo, debido a una carga de impacto vertical contra el terreno, se fracturó en el punto de unión al ala, dañándose el recubrimiento superior del ala, debido al sobre esfuerzo. Esto, además produjo que el pistón del cilindro de la pierna se desprendiera de su alojamiento y fracturara la unión de los soportes (oreja) del cilindro, que sostiene una de las “torque link”. Las fracturas no tenían evidencia de fatiga o corrosión (ver fotografía N°2).

Fotografía N°2. “Vistas de las piernas del tren de aterrizaje”.

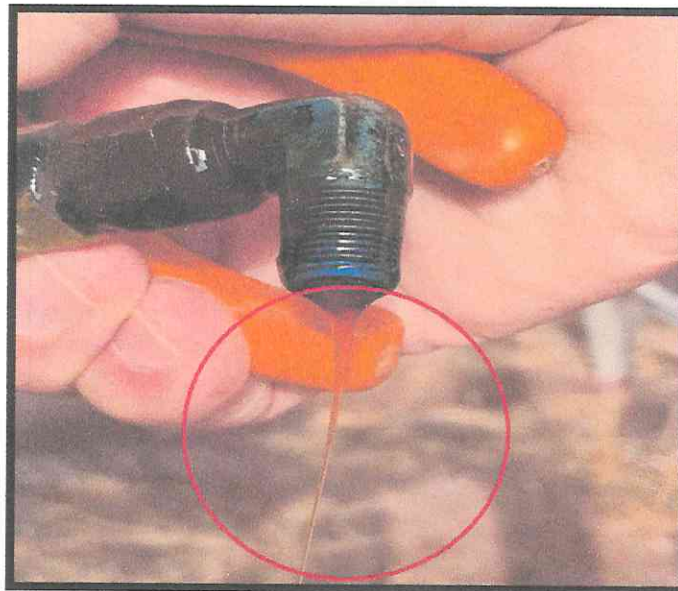
- 4.2.4. En relación a la rueda del lado izquierda, debido a los daños estructurales, no se pudo efectuar la prueba.
- 4.2.5. Al desmontarse las mangueras de los conjuntos de frenos, salió un fluido líquido espeso, aceitoso y de color rojizo oscuro, (ver fotografía N°3).

Fotografía N°3. “Muestra de fluido extraído desde las mangueras de freno”.

- 7.2. El resultado de las inspecciones efectuadas a los sistemas de la aeronave, no estableció la existencia de fallas en sus sistemas.
- 7.3. No fue posible realizar un peritaje químico al líquido hidráulico, encontrado en el sistema de frenos de la aeronave, debido a la escasa cantidad que se pudo recolectar.
