DIRECCIÓN GENERAL DE AERONÁUTICA CIVIL  
DEPARTAMENTO PREVENCIÓN DE ACCIDENTES

### INFORME FINAL ACCIDENTE DE AVIACIÓN Nº1898JA

Aeronave : AVIÓN PA-28-236.

Fecha : 30 JUN 2019

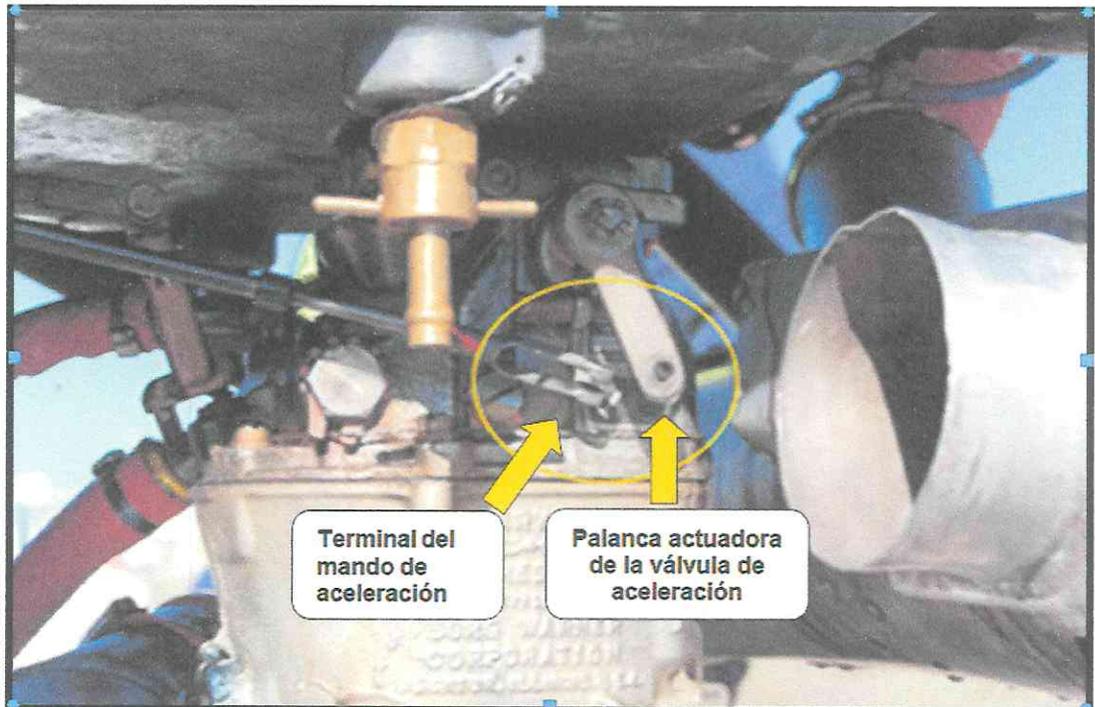
- 1.6.5.6. Al descapotar el motor en la zona del carburador (del tipo con flotador), se observó que el terminal del mando de aceleración, estaba desconectado de la palanca actuadora de la válvula de aceleración (Fotografía N° 1).

**Fotografía N° 1:**“Desconexión entre el terminal del mando de aceleración y palanca actuadora de la válvula de aceleración del carburador”.

- 1.6.6. Tanto en la zona del motor como en la zona de estacionamiento en la plataforma “Papa”, no se observó la presencia de la ferretería (perno, tuerca y chaveta), que debería unir el mando de aceleración con la palanca de la válvula de aceleración.

- 1.6.6.1. En el terminal del cable de mando del acelerador y en la palanca actuadora del acelerador, no se encontró evidencia de deformaciones, perforaciones ovaladas o fracturas.

- 2.6. Por lo anterior, al realizar la inspección de la aeronave, el equipo investigador encontró en la zona del carburador, que el mando de aceleración estaba desconectado de la válvula de aceleración, faltándole la ferretería que permitía su unión (perno, tuerca y chaveta). Esta situación, provocó que la válvula de aceleración se fuera a una posición abierta (máxima potencia), manteniéndose así durante todo el vuelo, aterrizaje y rodaje, lo que concuerda con lo relatado por el piloto al mando.

- 2.8. Debido al desprendimiento del perno antes señalado, se verificaron los terminales tanto del cable del mando del acelerador, como el de la palanca actuadora del acelerador, no encontrando evidencias de sobre esfuerzos, fracturas ni corrosión. Por lo anterior, y ante la falta de evidencia (perno, tuerca y chaveta), no fue posible establecer la causa de la desconexión del mando de aceleración, con la válvula de aceleración.

- 6.1. Remitir a las partes interesadas el resultado de la investigación, para fines de prevención.
- 6.2. Difundir el suceso investigado a través de los medios de comunicación de la Dirección General de Aeronáutica Civil, para fines de prevención.
- 6.3. A las Organizaciones de Mantenimientos Aprobadas, que efectúen mantenimiento a aeronaves Piper PA-28-236 y similares, que poseen un motor con carburador, considerar la inspección a la zona de conexión entre el cable de mando de aceleración y la palanca de la válvula de aceleración, en el carburador, para verificar el estado del perno y la condición de aseguramiento de la chaveta.

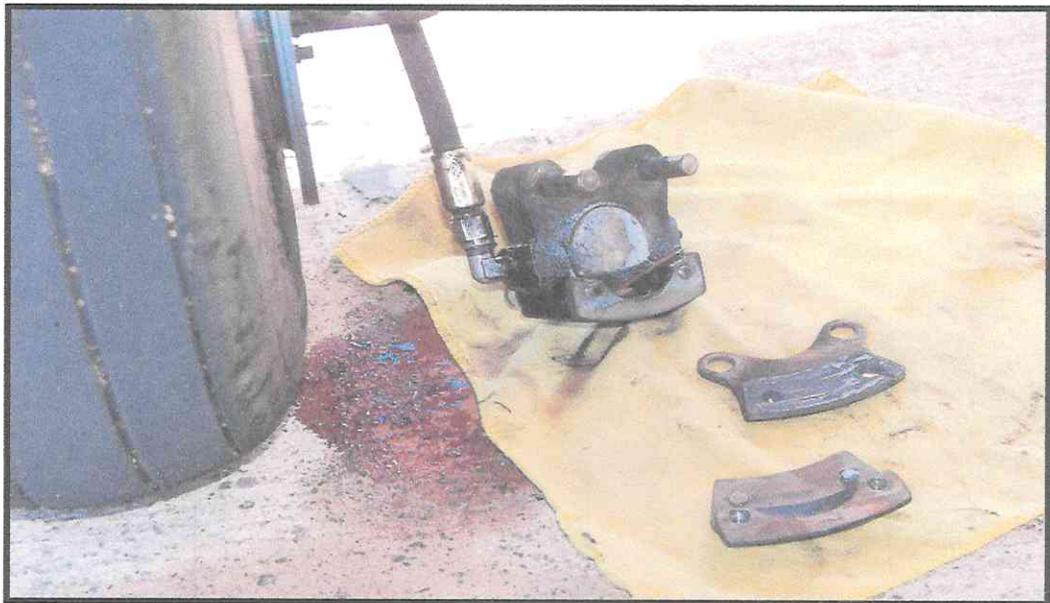
- 1.6.6.3. El disco de freno de la rueda del tren principal derecho presentaba coloración azulada, atribuible a una sobre temperatura por la fricción con las pastillas de freno.

- 1.6.6.4. La manguera de freno estaba dañada por la acción del fuego, permitiendo la filtración de líquido hidráulico (Fotografía N° 2).

**Fotografía N° 2:** “Filtración de líquido hidráulico en el tren principal derecho”.

- 2.4. Las evidencias encontradas en los componentes del sistema de frenos del lado derecho, permitieron establecer que el incendio se produjo por la generación de alta temperatura en el conjunto de frenos, sobre pasando el punto de inflamación del líquido hidráulico.

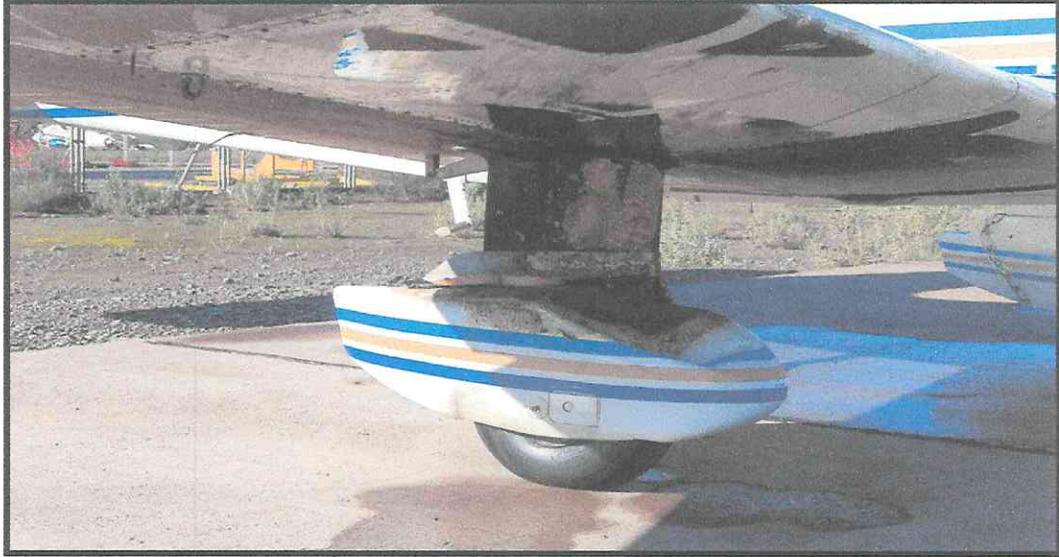
- 1.6.6.7. El carenado de la pierna del tren de aterrizaje derecho estaba quemado, desde su interior hacia el exterior (Fotografía N° 3).

**Fotografía N°3:** “Carenado de la pierna del tren de aterrizaje derecho que estaba quemado”.

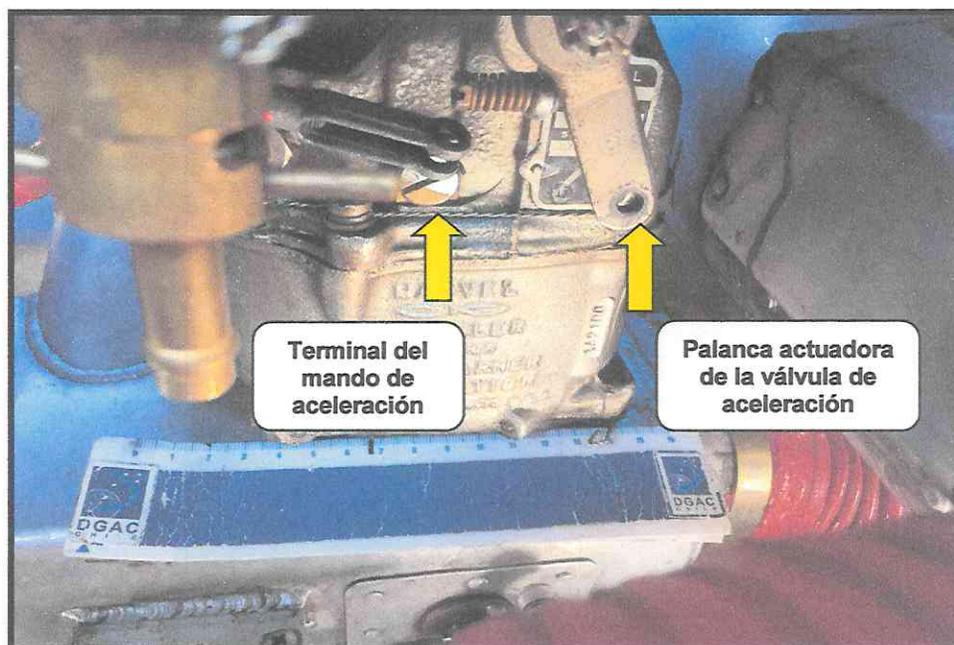
- 4.1.3. **Al motor:**
  - 4.1.3.1. Durante la remoción de las capotas no se observó presencia de ferretería suelta en su interior.
  - 4.1.3.2. En la zona del carburador se observó que el terminal del mando de aceleración estaba desconectado de la palanca actuadora de la válvula de aceleración del tipo mariposa (ver fotografía 1), faltando el perno, la tuerca y la chaveta que asegura su afianzamiento.

Fotografía 1. Mando de aceleración y palanca actuadora de la válvula de aceleración del carburador, desconectados.

- 4.1.3.3. En las perforaciones donde debía estar el perno que unía el terminal del cable de mando del acelerador con la palanca actuadora del acelerador, no se encontraron deformaciones o fracturas que contribuyeran a su desconexión.

- 10.1. A los OMA que efectúan mantenimiento a aeronaves Piper PA-28-236 y similares que poseen un motor con carburador, considerar la inspección a la zona de conexión entre el cable de mando de aceleración y la palanca de la válvula de aceleración en el carburador para verificar el estado del perno y la condición de aseguramiento de la chaveta.

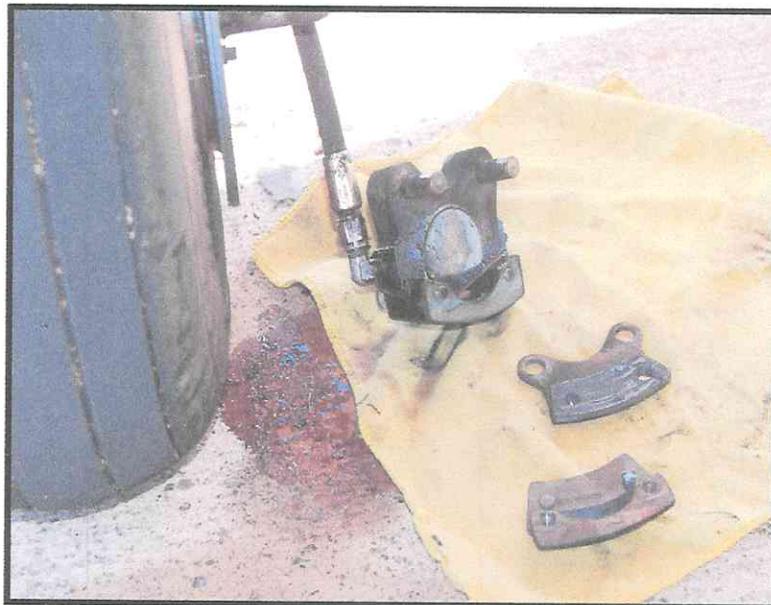
- 4.1.4. Al sistema de freno:**
- 4.1.4.1. El conjunto, mangueras y el disco de freno de la pierna del tren principal izquierdo no evidenciaron discrepancias.
- 4.1.4.2. El disco de freno de la rueda del tren principal derecho presentaba superficialmente una coloración azulada, atribuible a una sobre temperatura a consecuencia de la fricción entre las pastillas y el disco de freno.
- 4.1.4.3. Al ser desmontado el cilindro de freno de la rueda derecha, se observó que la pastilla exterior estaba totalmente desprendida y la interior, fracturada en el borde delantero.
- 4.1.4.4. En la manguera que se une al cilindro de freno de la rueda del tren principal derecho, se observó una filtración de líquido hidráulico, desde su terminal. Además se encontró dañada exteriormente por la acción de fuego (ver fotografía 2).

Fotografía 2. Se observa el conjunto de freno del tren principal derecho y la filtración existente desde la manguera.

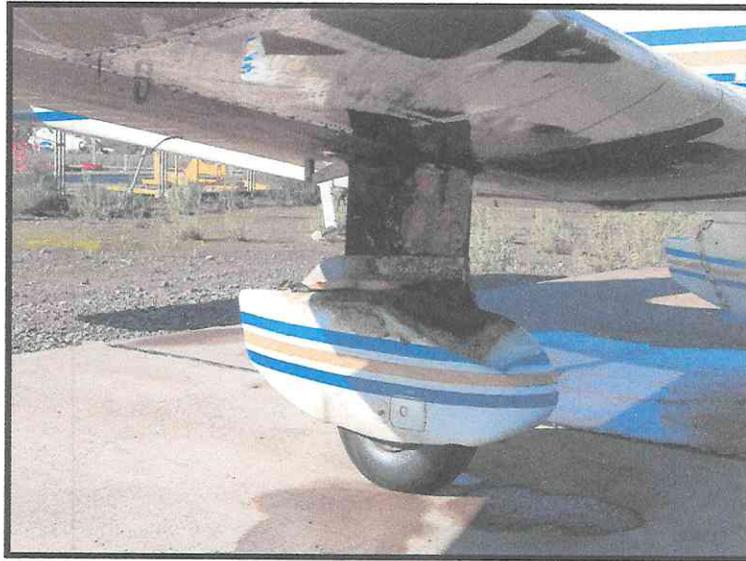
- 4.1.5. Los carenados de la pierna del tren de aterrizaje derecho eran de material compuesto, se encontraron delaminados por la acción del fuego. La zona quemada se encontró hacia la raíz del ala y la dirección del daño era desde su interior hacia afuera, concordante con la zona de ubicación del disco y manguera de freno.
- 4.1.6. La pierna del tren de aterrizaje principal derecho estaba con hollín.
- 4.1.7. **Ala derecha:**
- 4.1.8. El recubrimiento inferior adyacente a la pierna del tren de aterrizaje principal derecho, estaba con hollín y con deformaciones a consecuencia de la alta temperatura alcanzada durante el incendio (ver fotografía 3).

Fotografía 3. Tren de aterrizaje principal y ala del lado derecho.
