DIRECCIÓN GENERAL DE AERONÁUTICA CIVIL
DEPARTAMENTO PREVENCIÓN DE ACCIDENTES

INFORME FINAL ACCIDENTE DE AVIACIÓN Nº1901JA

Aeronave : Ultraliviano Motorizado,
Modelo Nanook 2

Fecha : 25 de agosto de 2019

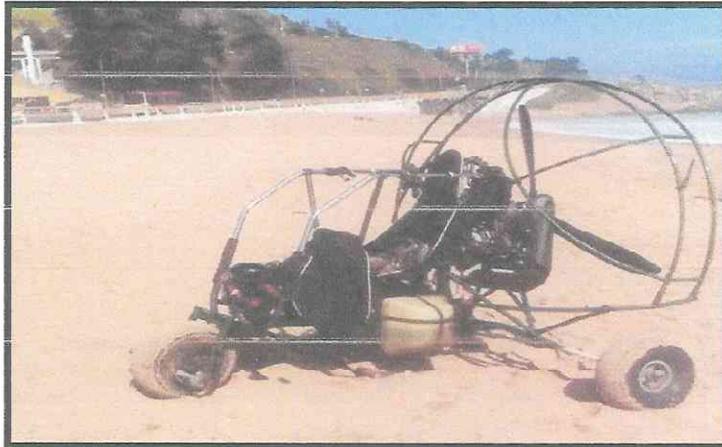
- 1.6.1.1. Se verificó que la aeronave correspondía a un vehículo ultraliviano motorizado (ULM), sin número de identificación (fotografía N° 1).

Fotografía N° 1: Vista general del ULM.

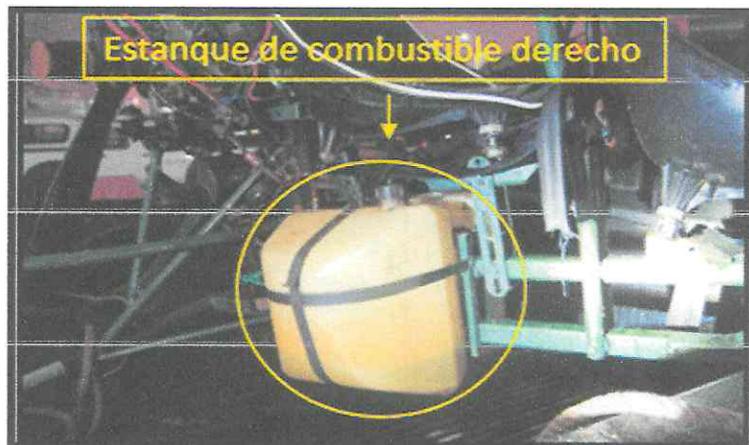
- 1.6.1.2. El tren de aterrizaje era del tipo triciclo y se encontró con sus neumáticos inflados y sin desgastes.
- 1.6.1.3. Tenía un estanque de combustible compuesto por dos receptáculos de plásticos. El estanque derecho se encontró con $\frac{1}{4}$ de combustible y el izquierdo con $\frac{1}{2}$ de combustible (fotografía N° 2).

Fotografía N° 2: Vista del estanque de combustible.

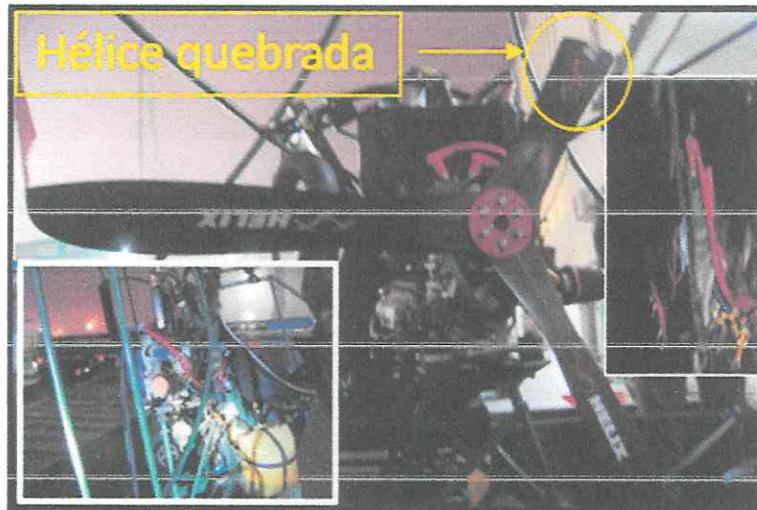
- 1.6.1.4. En el motor no se encontraron daños externos. Se verificaron las dos bujías encontrándose sin observaciones.
- 1.6.1.5. La hélice se encontró con una de sus tres palas, quebrada (fotografía N° 3).

Fotografía N° 3: Vista de la pala quebrada.

- 4.11. La pala quebrada de la hélice tenía evidencias de haber golpeado contra la arena.
- 4.12. La vela, de color blanco, azul y naranja, estaba en buenas condiciones. Las líneas estaban en buen estado.

- 8.3. El daño de la hélice indicaría que el motor estaba funcionando al momento del suceso y es coincidente con el relato del piloto.
- 8.4. Conforme a la inspección en terreno, los sistemas de la aeronave no evidenciaron fallas o problemas técnicos, que pudieran haber contribuido al suceso investigado, situación que coincide con el relato del piloto.

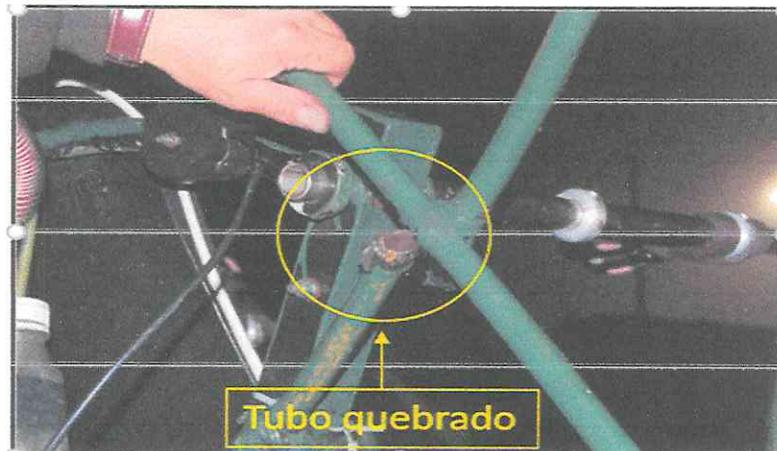
- 1.6.1.6. La estructura metálica de protección de la hélice estaba con un tubo quebrado (fotografía N° 4).

Fotografía N° 4: Vista del tubo quebrado.

- 2.8. Respecto a los daños encontrados en la aeronave, son concordantes con el impacto contra el agua y la arena, lo cual afectó la estructura de protección de la hélice y a una de sus palas.

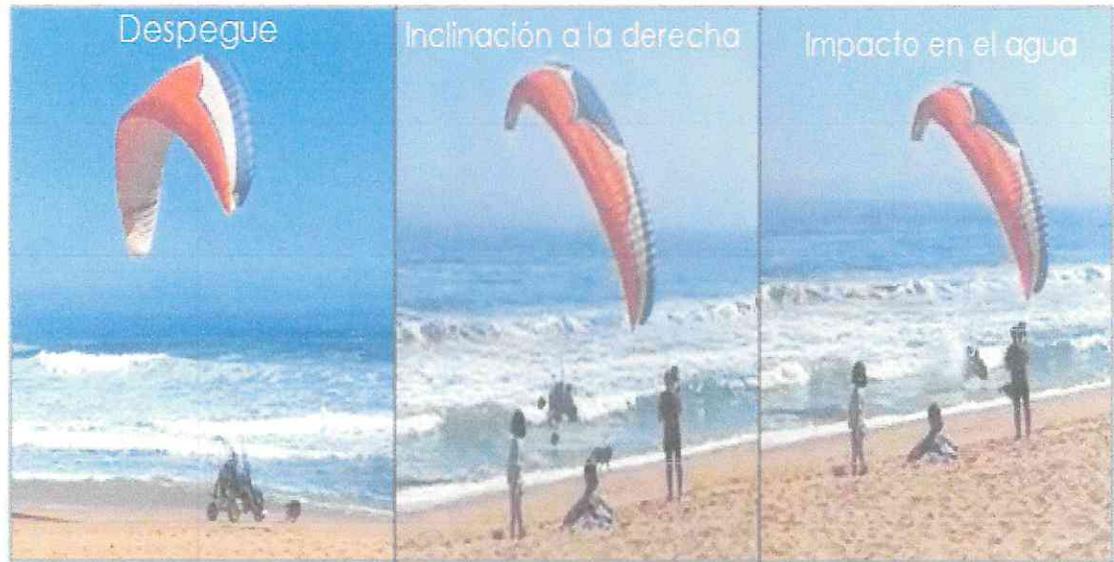
- 1.12.1. En una grabación del despegue del ULM, se observó que, durante la carrera de despegue, la aeronave se inclina a la derecha, impactando el agua con la rueda derecha del tren de aterrizaje, volcándose (Ver imagen N°1).

imagen N°1: "Secuencia del accidente"

- 2.7. Debido a lo anterior, el piloto no pudo continuar su trayectoria de despegue sobre la orilla de playa, debiendo desplazarse sobre el agua. En estas circunstancias y al tratar el piloto de regresar a la orilla de playa, impactó contra el agua. Al respecto, y conforme a las imágenes obtenidas, fue posible observar que el ULM se inclinó a la derecha, en un ángulo pronunciado, lo que disminuyó la distancia de separación con el agua, permitiendo el contacto de la rueda derecha del tren de aterrizaje con esta, volcándose.

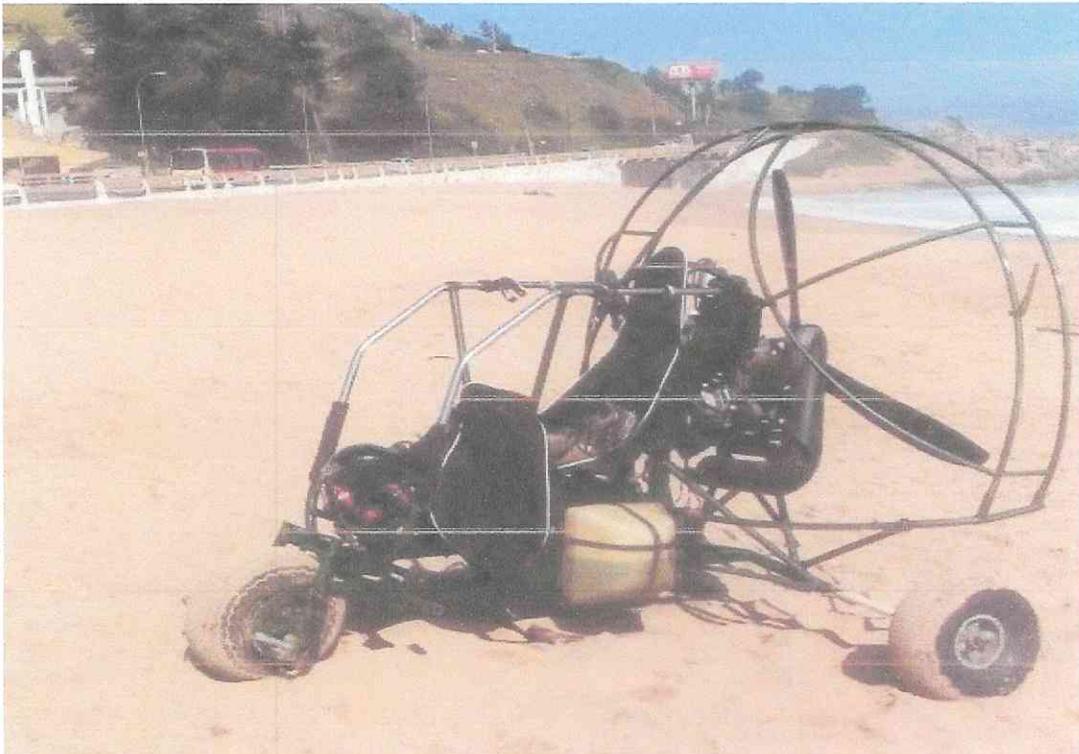
- 4.1. Posterior al suceso, en dependencias de la Gobernación Marítima, sector Refñaca, el equipo investigador efectuó una inspección física a la aeronave, registrándose lo siguiente:
- 4.2. La aeronave no tenía marcas de identificación (ver fotografía N°1).
- 4.3. La fractura en la estructura tubular de protección de la hélice, que se encontraba en el costado izquierdo, evidenciando ser del tipo instantánea, sin evidencias de corrosión o fatiga.

Fotografía N° 1: Vista del ULM accidentado.
