DIRECCIÓN GENERAL DE AERONÁUTICA CIVIL
DEPARTAMENTO PREVENCIÓN DE ACCIDENTES

**INFORME FINAL
ACCIDENTE DE AVIACIÓN
Nº 1902OR**

Aeronave : HELICÓPTERO BELL HELICOPTER TEXTRON,
MODELO 206L-3.

Fecha : 15 DE OCTUBRE DE 2019.

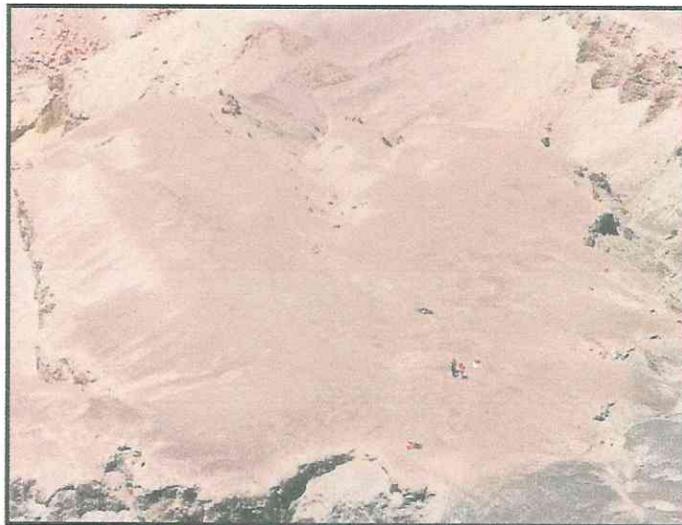
- 1.6.7.2. El sector cordillerano donde trató de aterrizar la aeronave se encontró a 9.700 pies, cuya superficie era irregular, sin vegetación y con presencia de quebradas. Además, el lugar no tenía implementación de cataviento (Fotografía 1).

Fotografía 1: Vista general del lugar de aterrizaje.

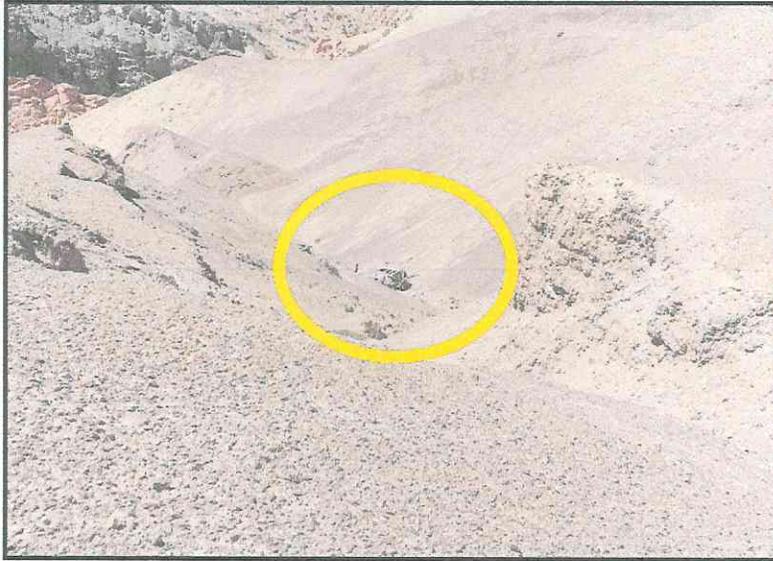
- 1.6.7.3. La aeronave se encontró volcada 70 metros más abajo del lugar escogido para el aterrizaje, al interior de una quebrada (Fotografía 2).

Fotografía 2: Ubicación de la aeronave accidentada.

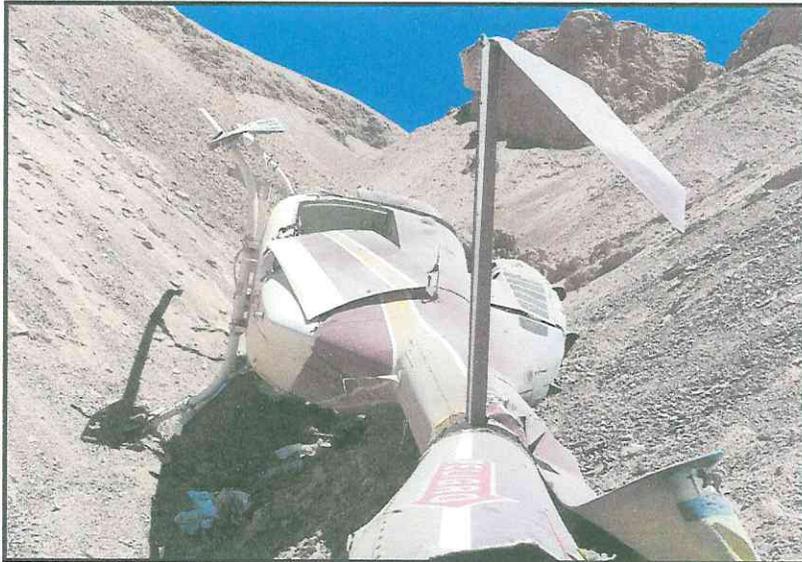
- 1.6.7.4. La cabina se encontró orientada al Norte, apoyada sobre su costado derecho (Fotografías 3 y 4).

Fotografía 3: Aeronave volcada sobre su costado derecho.

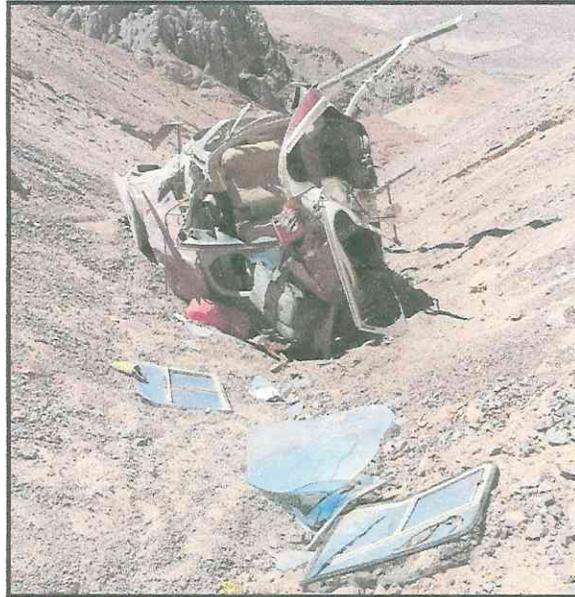
Fotografía 4: Vista frontal de la cabina de la aeronave.

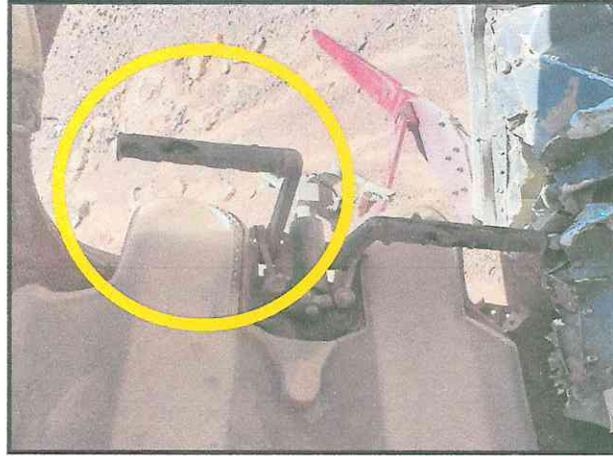
- 1.6.7.9. Se verificaron los pedales, desde la posición del asiento del pasajero, encontrando el pedal izquierdo completamente adentro. En la posición del piloto al mando, no fue posible verificar su posición debido a los daños que presentaba (Fotografía 5).

Fotografía 5: Pedal izquierdo presionado.

- 2.7. Respecto al giro de la aeronave hacia la derecha, es posible señalar que debido a la baja velocidad que tenía el helicóptero, el control direccional se realizó casi en su totalidad a través del rotor de cola. Por lo tanto, la cantidad requerida de empuje en el rotor de cola para contrarrestar la demanda de potencia para aterrizar fue mayor a la disponible, iniciándose una guiñada a la derecha, condición que concuerda con la posición del pedal izquierdo completamente adentro y con los relatos del piloto y testigos.

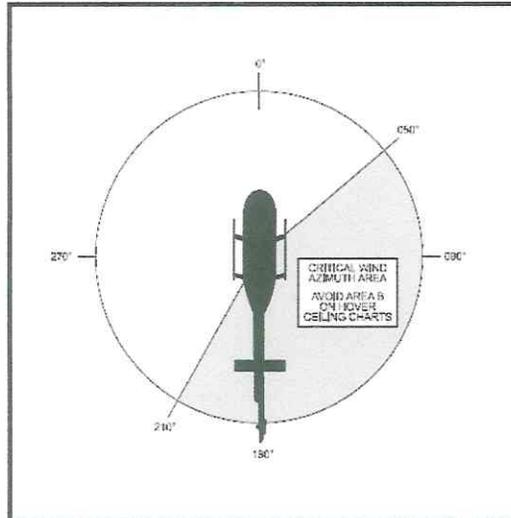
1.17.2.3. Azimut Crítico del Viento Relativo para el helicóptero Bell 206L-3 (Zona gris)

- 2.9. Del mismo modo, el piloto relató que, al estar próximo a la maniobra de estacionario, fue afectado por variaciones de viento en superficie, los cuales provenían desde la derecha y de cola. Debido a lo anterior, la aeronave habría sido afectada en el azimut crítico de viento relativo, lo cual contribuyó al suceso.

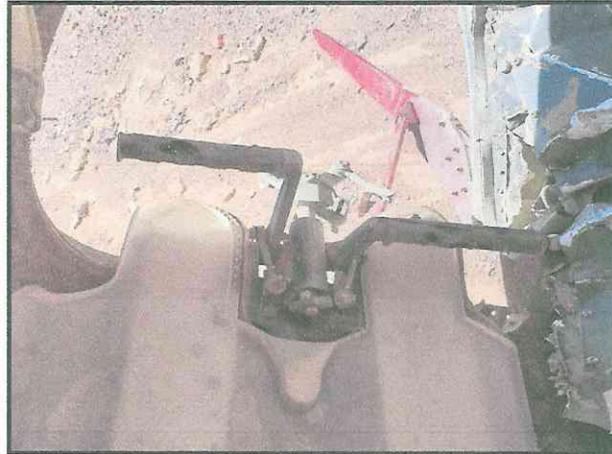
- 4.1.1. La documentación de la aeronave fue presentada por el piloto, exceptuando el manual de vuelo que fue usado para encender fuego para la localización de la aeronave accidentada.
- 4.1.2. Asientos, arnés y cinturones de seguridad, sin observaciones.
- 4.1.3. El bastón colectivo en posición arriba y trabado. El bastón cíclico, centrado y trabado.
- 4.1.4. El pedal izquierdo, en la posición del copiloto, estaba completamente adentro y además se encontraban trabados. Los pedales de la posición del piloto se encontraron fracturados (Fotografía N°1).

Fotografía N°1 Pedal izquierdo del lado del copiloto completamente adentro.

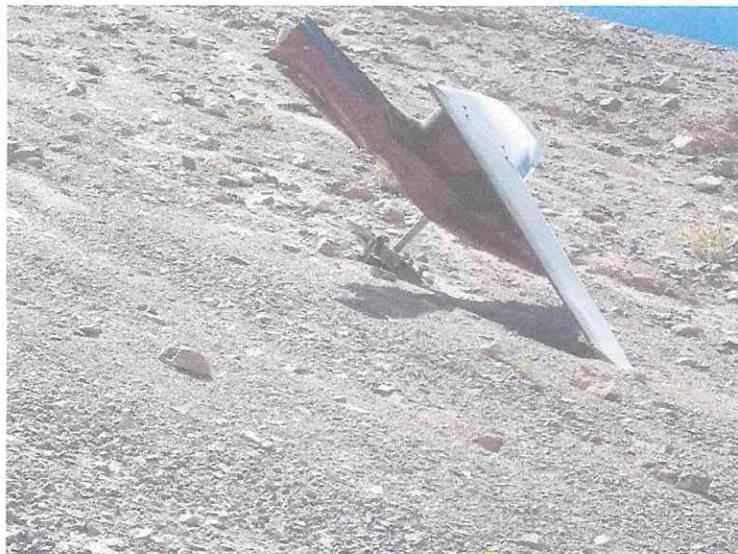
4.2.6. Se encontró, 20 metros más arriba de la quebrada, parte del cono de cola, rotor de cola y vertical fin desprendidos. (Fotografía N°2).

Fotografía N°2: Parte del cono de cola fracturado.

- 4.2.12. No se encontraron indicios de corrosión ni fatiga de material en las fracturas. Las fracturas producidas en la aeronave fueron por sobre esfuerzo a consecuencia del impacto con el terreno.

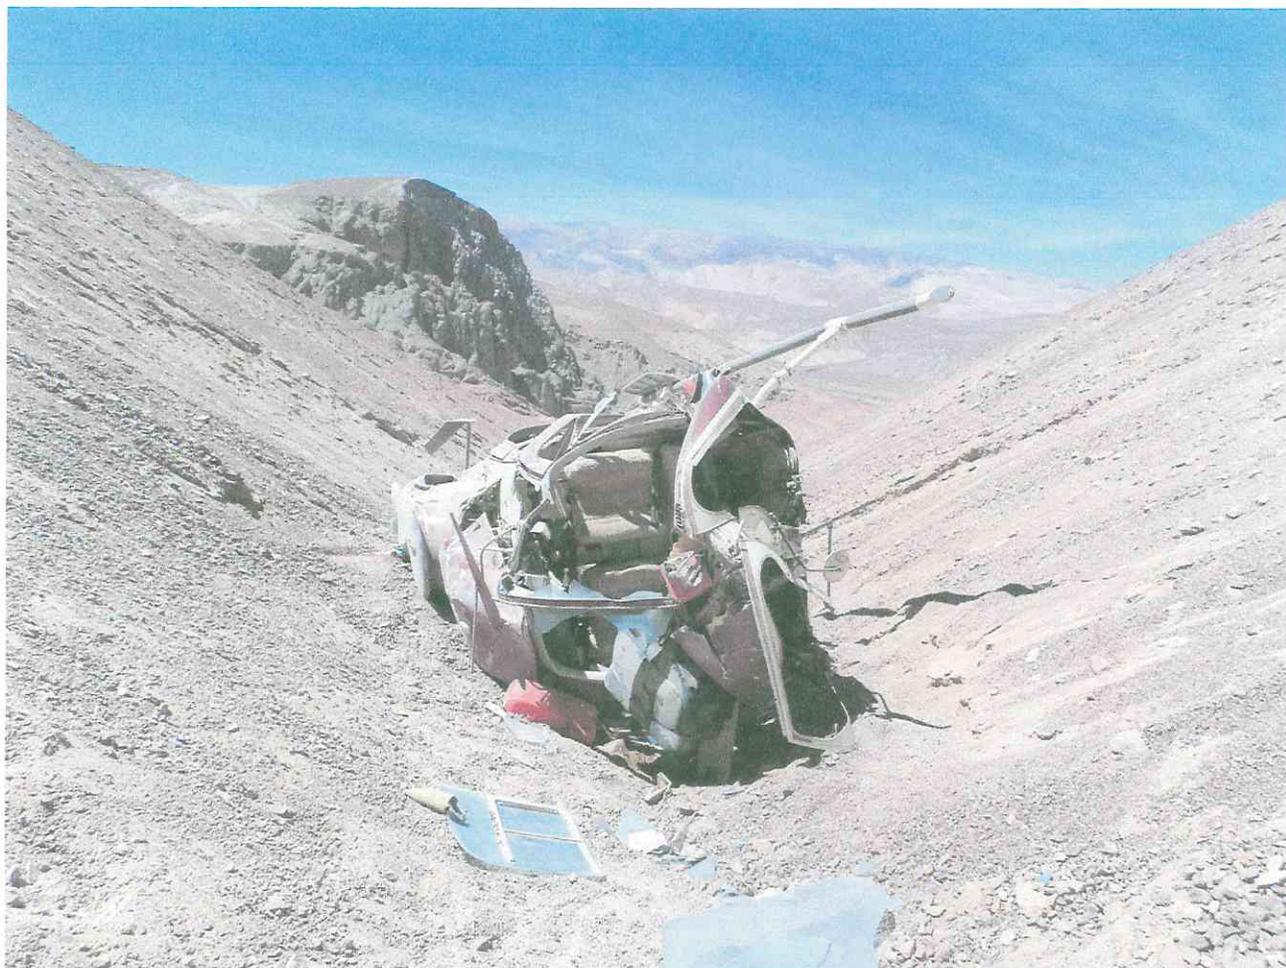
La fotografía muestra el helicóptero en su posición final.
