# INFORME FINAL ACCIDENTE DE AVIACIÓN Nº 1905SP

Aeronave : Parapente U-turn, modelo Passenger 2

Lugar : Sector Morro de Arica, Provincia de Arica, Región de Arica y Parinacota.

Fecha : 24 de Noviembre de 2019

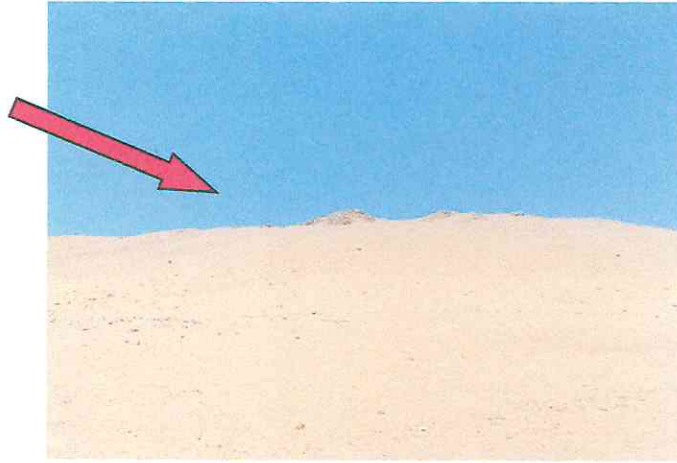
- 1.6.2.1.1. El lugar de despegue correspondía al sector conocido como “Despegue Lisera”.  
(Imagen 1) (Fotografía 1)

Fotografía 1: Lugar de despegue del parapente.

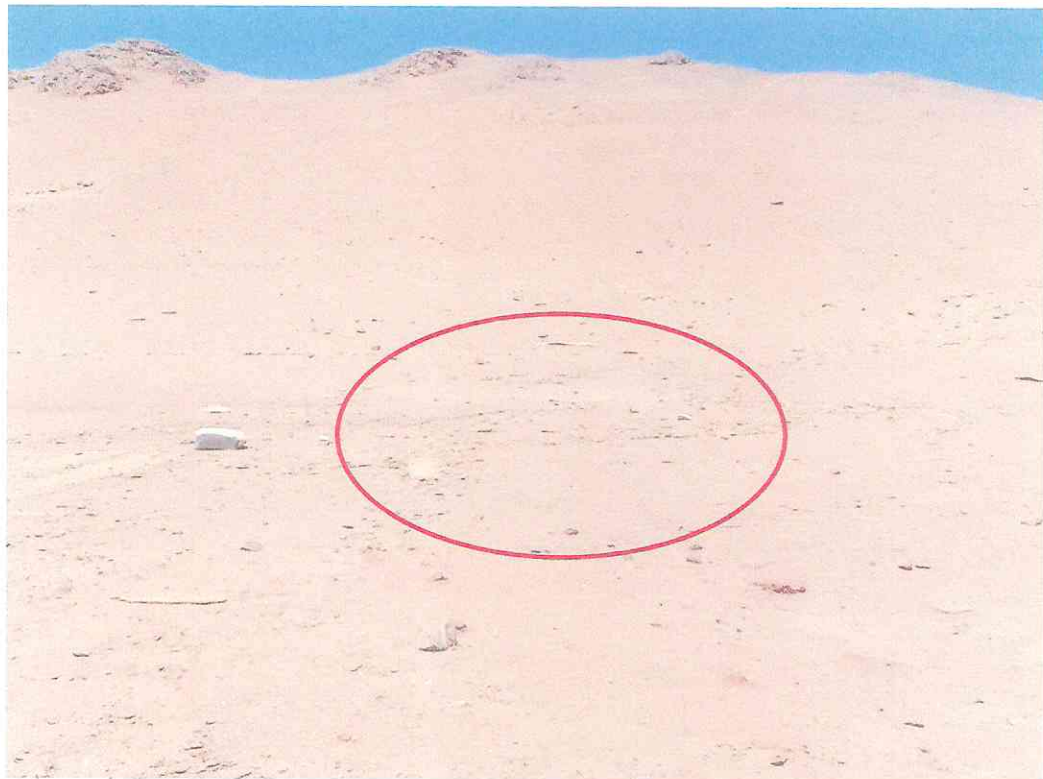
1.6.2.1.2. El lugar donde impactó el piloto es la ladera de un cerro, ubicada frente a la playa "Lisera", de la ciudad de Arica. (Fotografía 2)

Fotografía 2: Lugar de impacto contra el terreno.

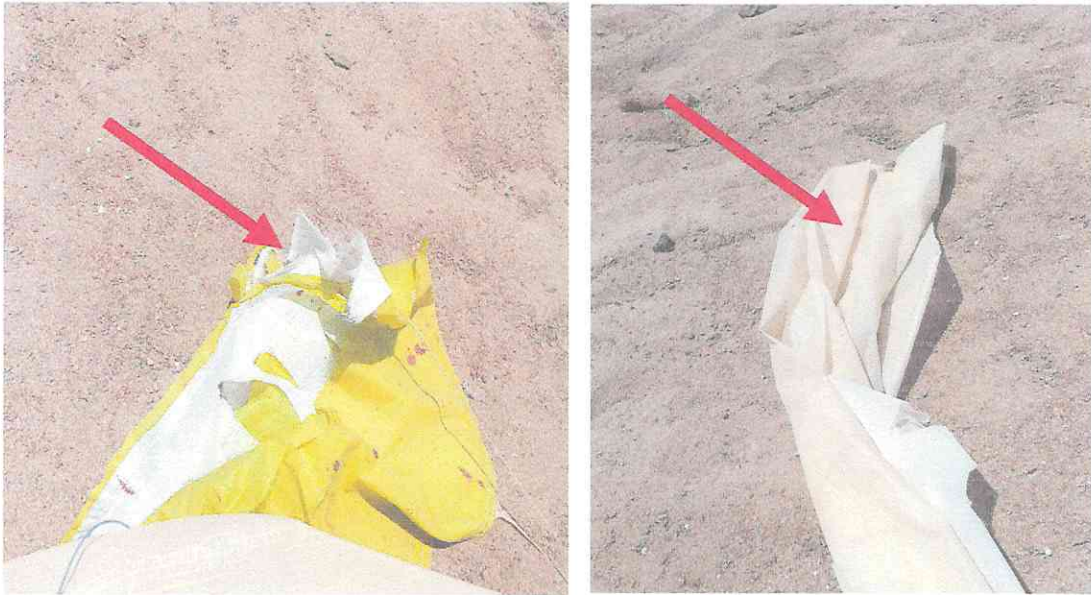
- 1.6.2.1.3.** Se observó que la vela o ala presentaba varios desgarros atribuibles a un colapso o desgarro de la misma y con varios suspentes o cuerdas de suspensión cortados. (Fotografías 3 y 4)

Fotografía 3 y 4: Vela colapsada o desgarrada, con varios suspentes o cuerdas de suspensión cortados.

- 1.6.2.1.4.** Se pudo establecer que, debido al colapso o desgarro de la vela, una parte de ella se desprendió en vuelo, la cual no fue posible recuperar.
- 1.6.2.1.5.** Se observó que el costado derecho de la vela y suspentes del mismo lado se encontraban con daños.

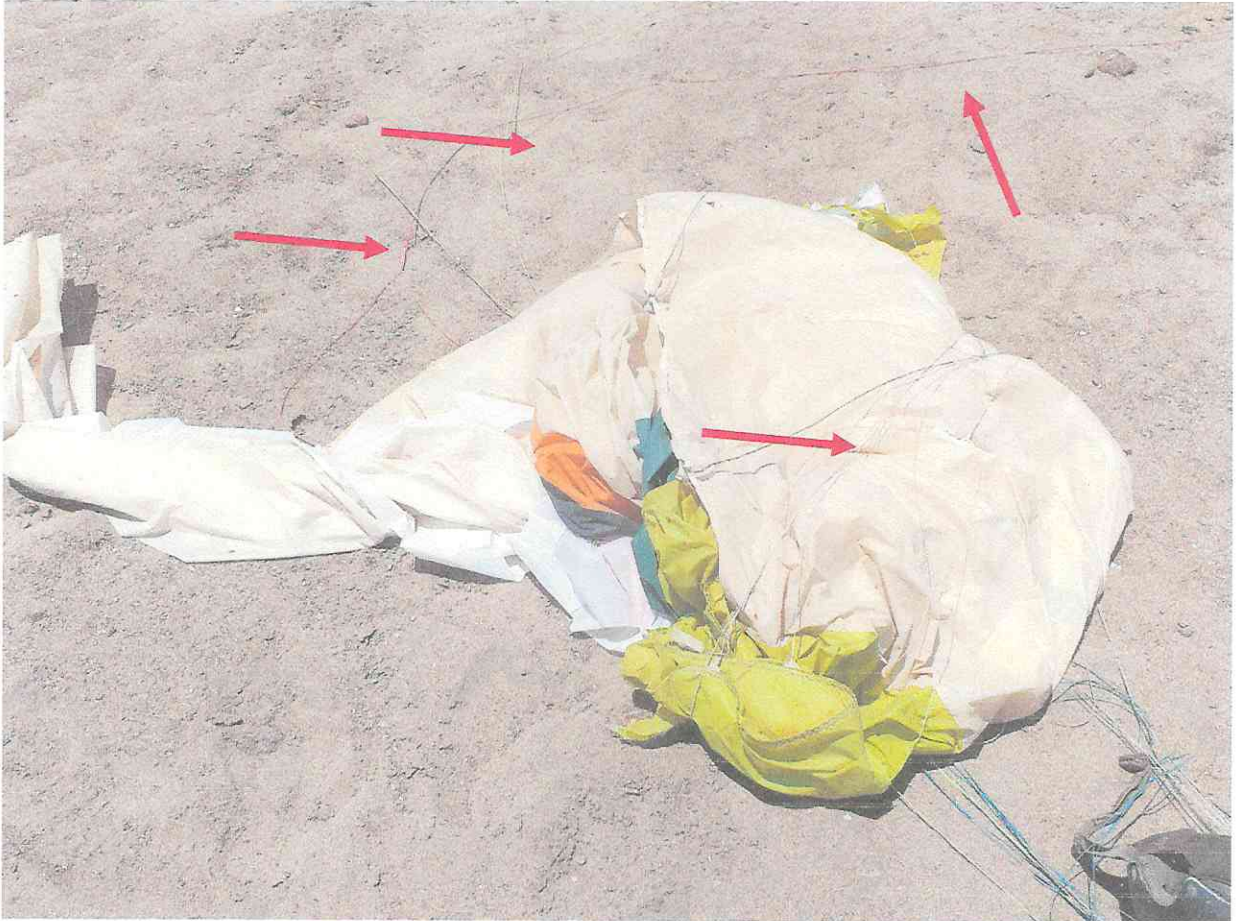
- 1.6.2.1.6. Se observaron varios suspentes o cuerdas de suspensión cortados debido al colapso o desgarro de la vela en vuelo. (Fotografía 5)

Fotografía 5: Vela con desgarros y varios suspentes o cuerdas de suspensión cortadas.

- 2.4. En este sentido, el peritaje estableció que la condición de la tela de la vela estaba en regular estado, condición que habría contribuido a que se rasgara y desprendiera parte de la vela durante el suceso investigado. Esta condición habría contribuido a la ocurrencia del suceso.

- 2.5. La inspección efectuada al parapente en el lugar del suceso, pudo establecer que la vela se encontraba desgarrada o colapsada con varios suspentes o cuerdas de suspensión del lado derecho cortadas, lo que permitiría establecer que las capacidades técnicas fueron superadas, provocando incluso el desprendimiento de una parte de la vela.

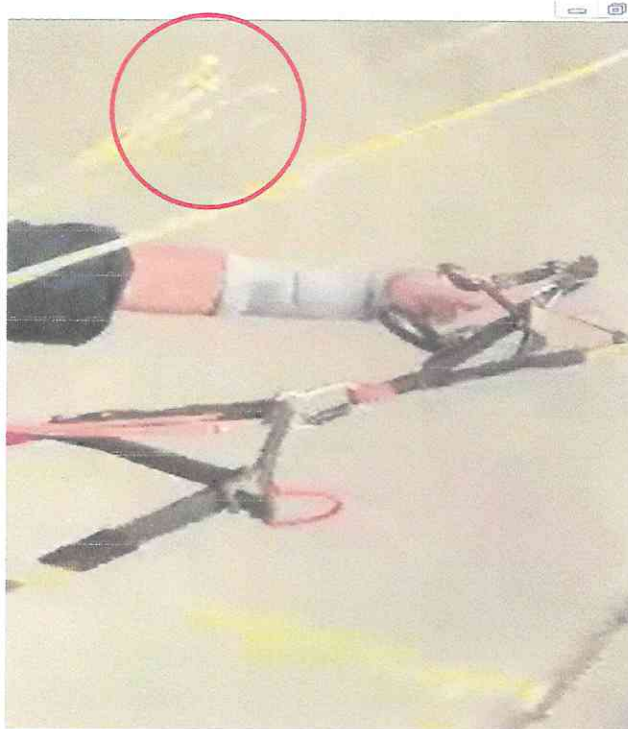
- 1.6.2.1.7. En un registro de video, se pudo establecer que al momento de efectuar una maniobra conocida como "Wing-over", se cortaron varios suspentes o cuerdas de suspensión del lado derecho de la vela. (Fotografía 6)

Fotografía 6: Suspentes o cuerdas de suspensión cortados durante el vuelo.

- 2.9. En un registro de video, se pudo establecer que, al momento de efectuar la maniobra acrobática, en un viraje por la izquierda, se cortaron suspenes o cuerdas de suspensión del lado derecho de la vela, concordante con la dinámica del suceso, reafirmando a que las capacidades estructurales del parapente fueron sobrepasadas.

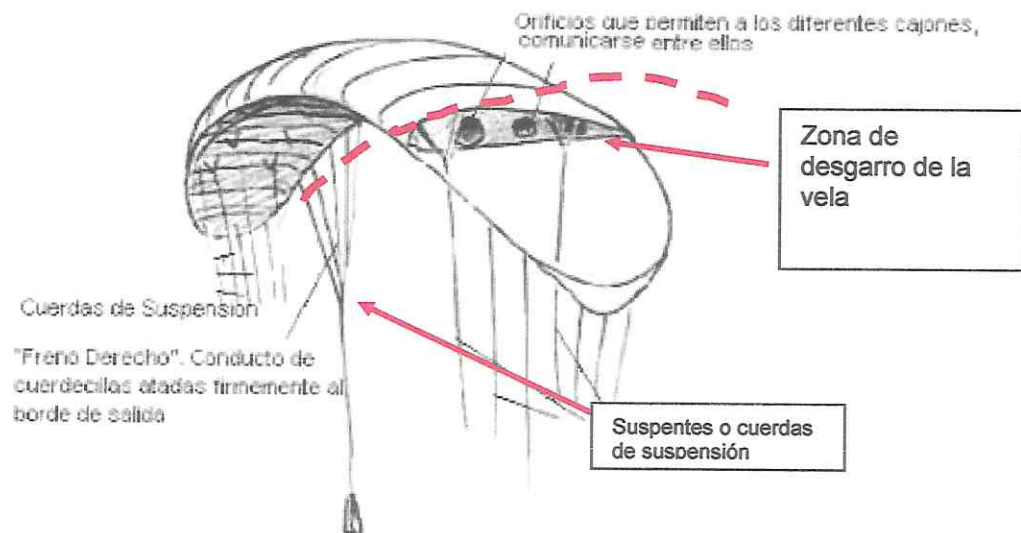
1.6.2.1.8. Diagrama de la vela del parapente, donde se señala el desgarro de la misma y los suspentes o cuerdas cortados. (Imagen 2)

Imagen 2: Daños de la vela del parapente y suspentes cortados.

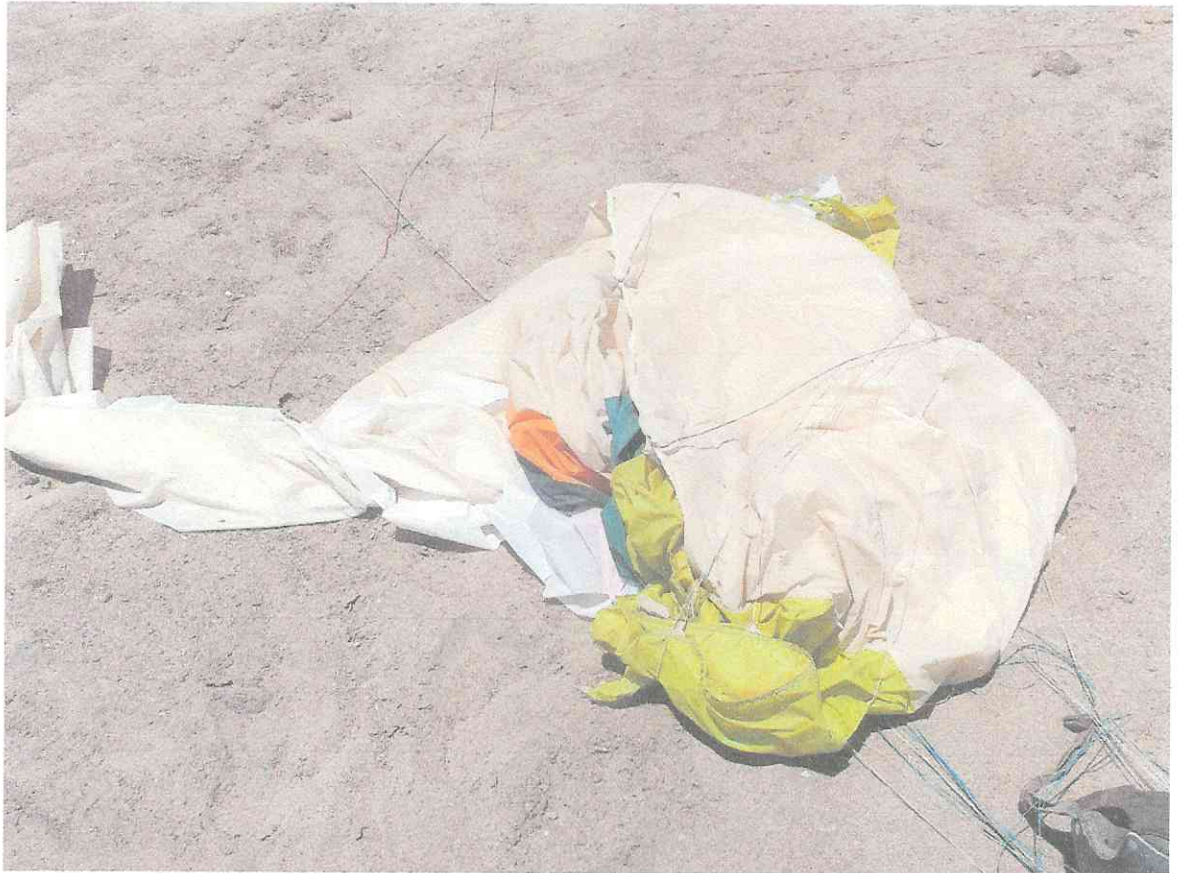
- 3.1. Las cuerdas de suspensión (suspentes) del lado derecho, cortadas.
- 3.2. La tela del recubrimiento con varias rasgaduras y un sector desprendido (ver fotografías N° 1).

Fotografía N° 1. Daños en el recubrimiento y cuerdas de suspensión del parapente.

- 7.3. El mismo peritaje estableció que la condición de la tela de la vela estaba en regular estado, condición que habría contribuido a que se rasgara y desprendiera parte de la vela durante el suceso investigado. Esta condición habría contribuido a la ocurrencia del suceso.

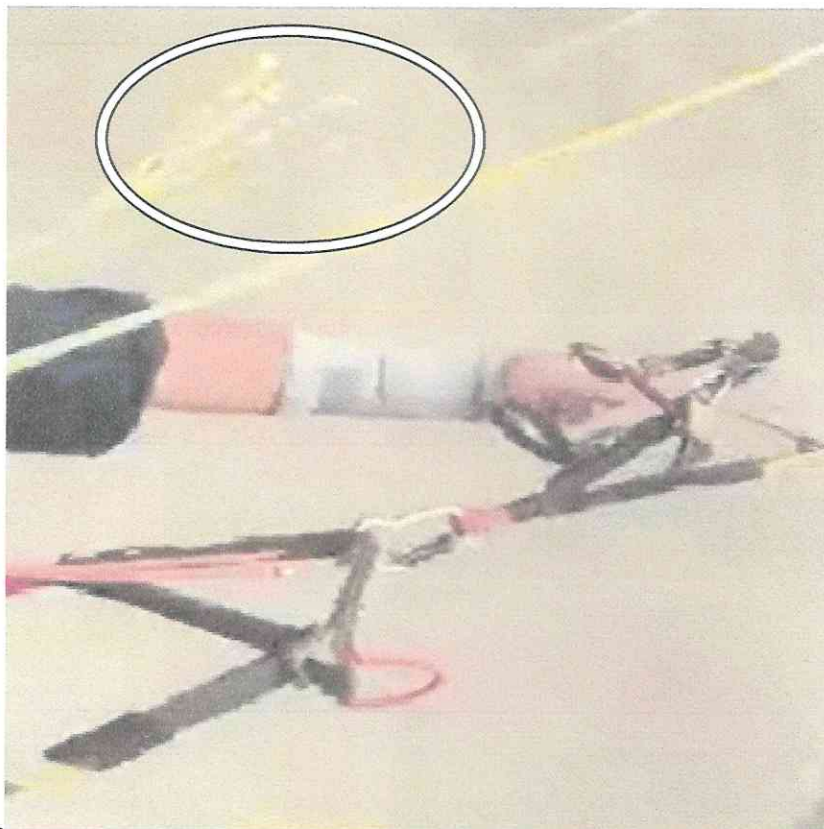
- 4.1.1. La inspección visual estableció los suspentes ubicados en el lado derecho de la vela, estaban cortados.
- 4.1.2. Los cortes de los suspentes estaban ubicados en la zona cercana a los mosquetones, que permiten la unión de la vela con la silla.

- 4.1.3. Los cortes en las cuerdas de suspensión (suspentes) tenían características de una sobrecarga por tensión. No se observó presencia de desgastes o fallas en otras zonas.

- 4.1.7. Se encontraron dos cascos protectores.
- 4.1.8. Se estableció que, durante el vuelo, el operador mantenía activada una cámara digital, la cual grabó la secuencia del corte de los suspentes de la vela (ver fotografía N°2),

Fotografía N° 2. Detalle del corte de los suspentes<sup>1</sup>.**4.2. Peritaje.**

- 7.2. El resultado de la inspección física realizada por el equipo investigador fue concordante con lo establecido en el peritaje, en el sentido de que las fallas en las cuerdas de suspensión se atribuyen a las cargas de vuelo de alta energía, que produjeron sobre esfuerzos de tensión ocasionando sus cortes de manera instantánea, durante el vuelo.
