INFORME FINAL ACCIDENTE DE AVIACIÓN Nº 1908OR

Aeronave : AVIÓN CESSNA AIRCRAFT COMPANY,
MODELO 150F.

Lugar : 41 KILÓMETROS AL NORTE DEL AERÓDROMO
MARÍA DOLORES (SCGE), COMUNA DE
CABRERO, REGIÓN DEL BÍO-BÍO.

Fecha : 13 DE DICIEMBRE DE 2019.

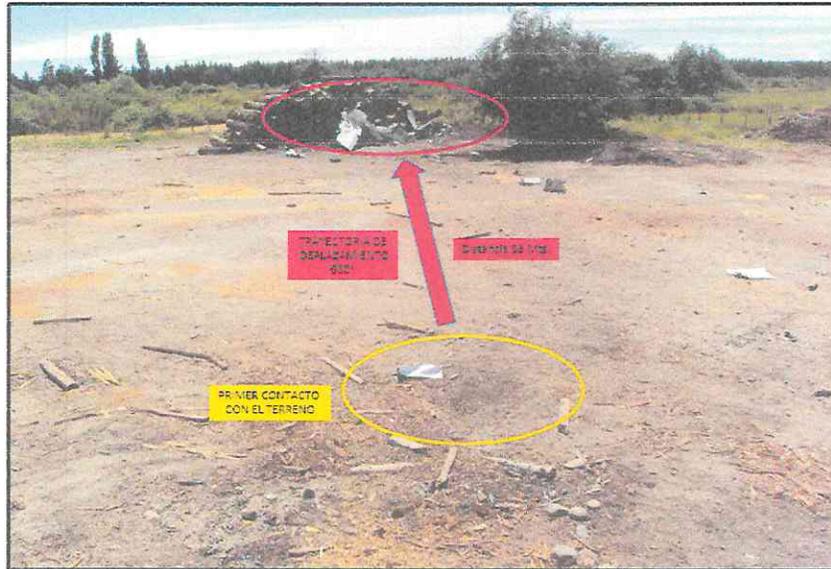
1.7.3. El primer contacto del avión con el terreno, se ubicó 38 metros antes de su posición final. En este lugar, se observaron restos del fuselaje del avión. Desde este punto hasta la

posición final, el avión describió una trayectoria hacia el Norte, con rumbo 030° (Fotografía 1).

Fotografía 1: Primer contacto de avión con el terreno (círculo amarillo).

1.12.2. Las primeras evidencias se encontraron a 38 metros antes de la posición final de la aeronave, lugar donde impactó contra el terreno. Luego, el avión continuó con su trayectoria e impactó contra un apilamiento de troncos. A consecuencia de lo anterior, la aeronave resultó destruida (impacto con alta energía), quedando concentrados la mayor parte de sus restos en este lugar, logrando comprobar la integridad de la aeronave.

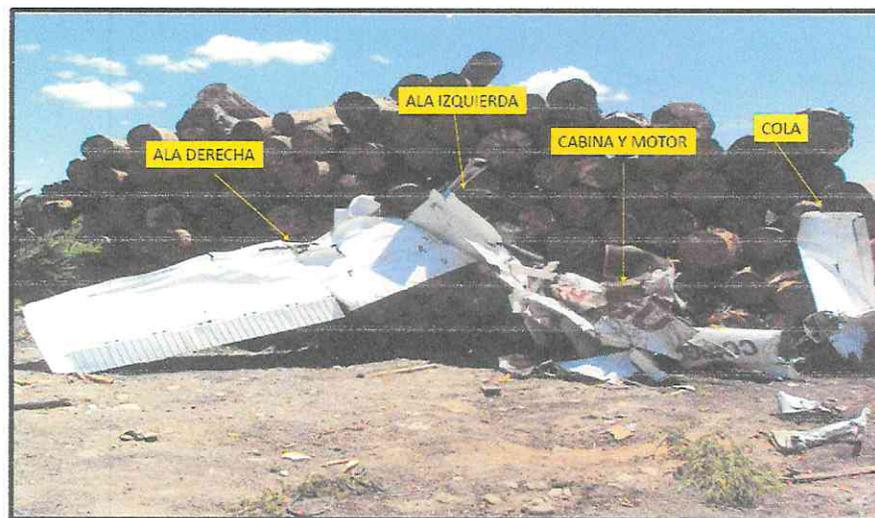
- 1.7.3. En la posición final del avión, éste impactó contra un apilamiento de troncos de una altura de 3 metros por 14 metros de ancho, resultando el fuselaje destruido (Fotografía 2).

Fotografía 2: Fotografía del avión en su posición final.

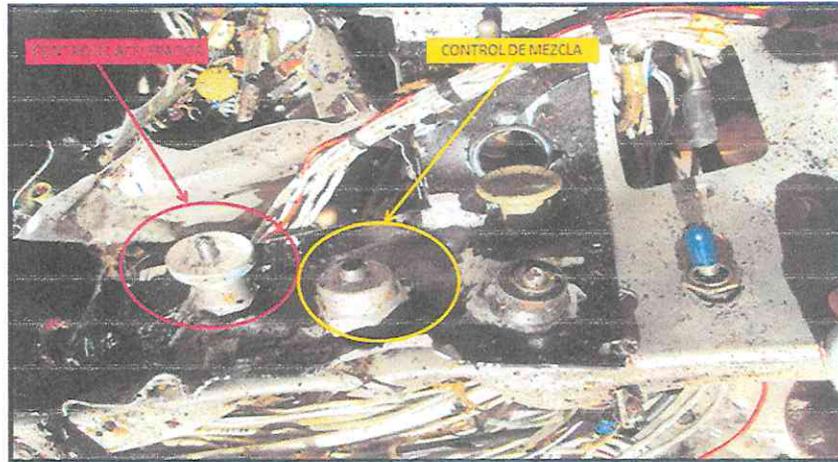
- 1.7.6. Las palancas de control de acelerador y mezcla se encontraron en la posición completamente adentro (con potencia y mezcla rica) (Fotografía 3).

Fotografía 3: Fotografía de las palancas de control de acelerador y mezcla.

- 2.6. En cuanto al vuelo del accidente y conforme a la información recopilada, la aeronave habría sobrevolado varios minutos una forestal, de propiedad de un familiar del piloto fallecido, y según la declaración de testigos, siempre con el motor funcionando. Lo anterior, concuerda con la inspección realizada a la hélice, la cual determinó daños por impactos con potencia y es además coherente con la posición de las palancas de control de acelerador y mezcla del avión, las que se encontraban completamente adentro (con potencia).

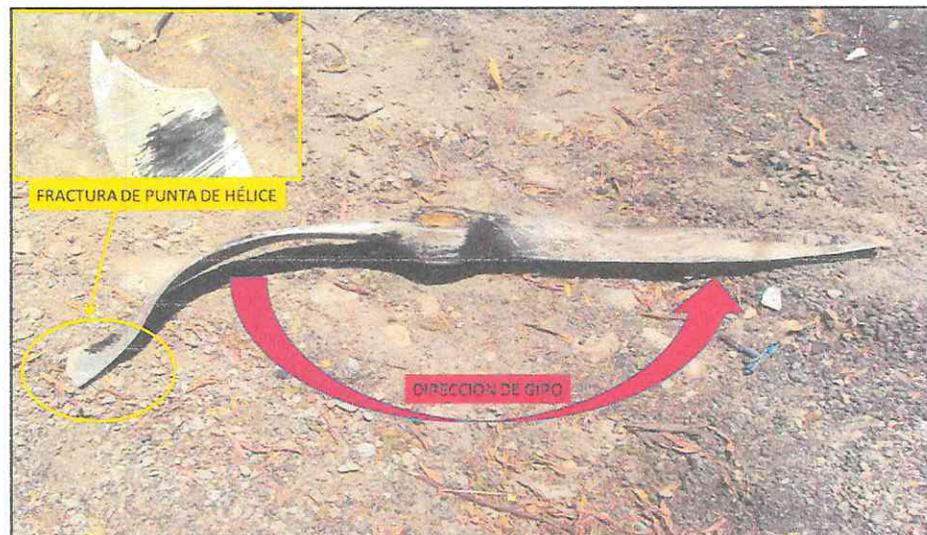
- 1.7.7. La selectora de combustible estaba seleccionada en la posición ON (abierta).
- 1.7.8. La hélice se encontró doblada y fracturada en una de sus palas, además con marcas de ralladuras en el lado del giro rotacional, lo que evidenció que se encontraba girando con potencia al momento del impacto (Fotografía 4).

Fotografía 4: Fotografía de la hélice.

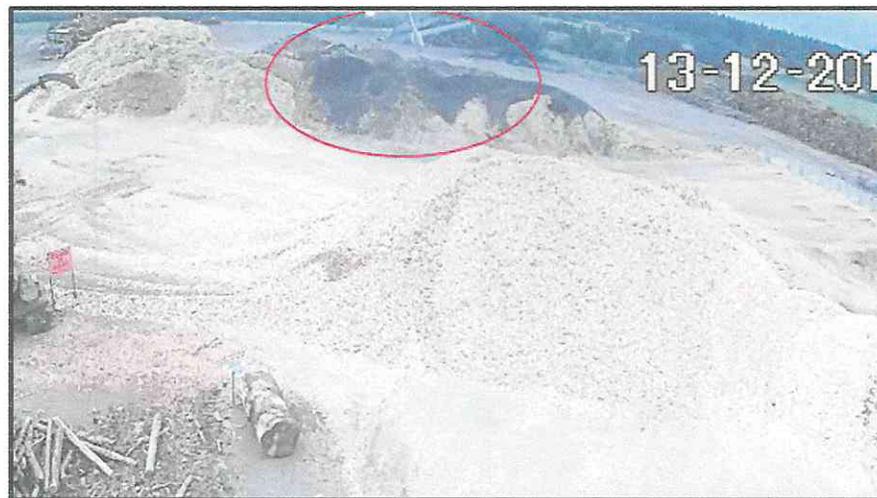
Se obtuvieron imágenes de la cámara de seguridad, la cual registró la caída del avión, observando en una de ellas que la aeronave llevaba un alto ángulo de descenso respecto al terreno y con una inclinación a la izquierda. Posteriormente, impactó contra el terreno, continuando su trayectoria en forma descontrolada con desprendimiento de partes de la estructura, hasta terminar su trayectoria al impactar contra un apilamiento de troncos, resultando destruida (Imagen 2).

Imagen 2: Imagen de la cámara de seguridad.

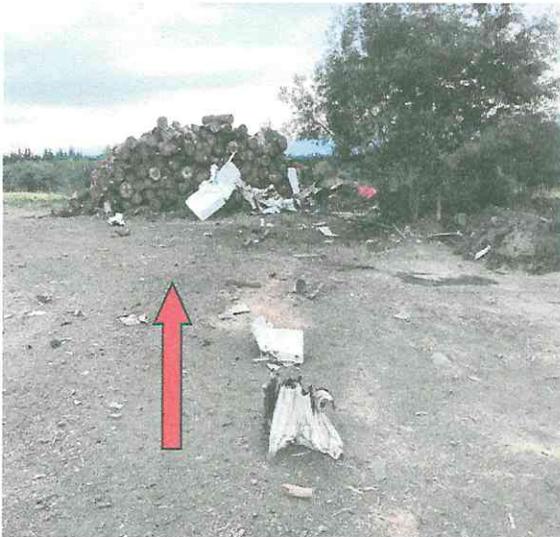
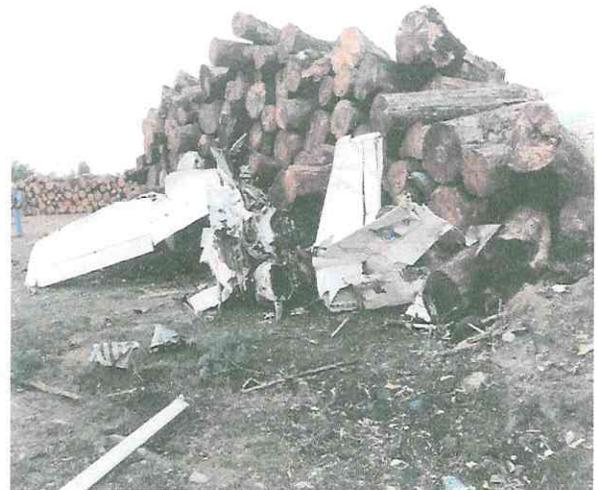
- 4.1. En el lugar del suceso, el equipo investigador, con apoyo de integrantes del Club aéreo, operador de la aeronave, efectuaron una inspección a los restos de esta, obteniendo lo siguiente:
 - 4.1.1. La aeronave, se encontró destruida, al Suroeste del aserradero, al lado de un apilamiento de troncos de gran tamaño, evidenciando un impacto con alta energía (Ver fotografías N°1 y 2).

Fotografías N° 1 y 2: La flecha roja señala la trayectoria hacia la posición final, y la segunda fotografía, el grado de destrucción del avión.

- 7.3. El grado de destrucción verificado en la aeronave, permite señalar la alta energía del impacto, indicativo de que la aeronave venía a gran velocidad y con potencia suministrada desde el motor.

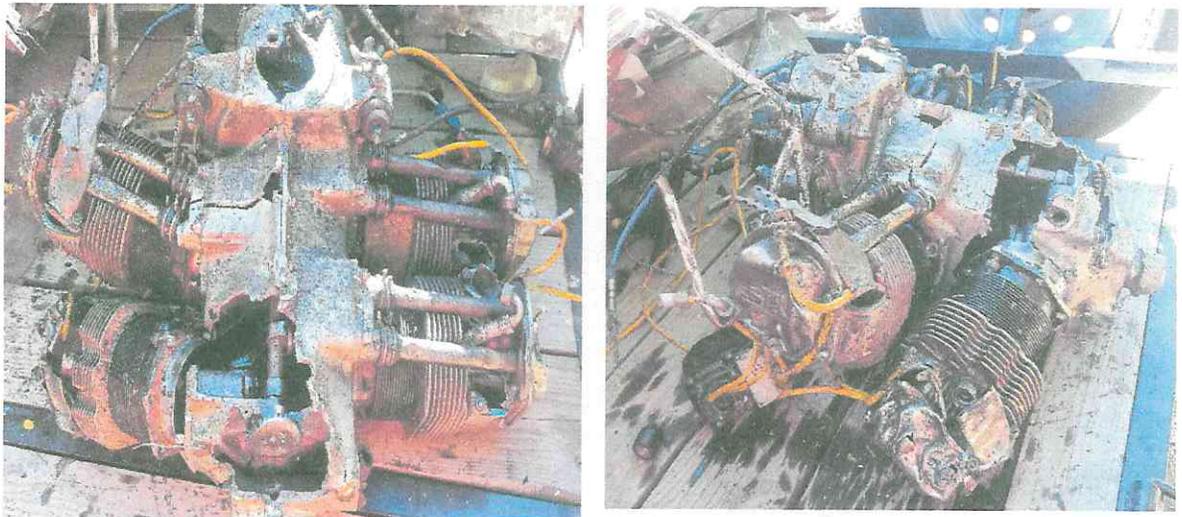
- 4.1.3. Se efectuó la fijación fotográfica y posterior recuperación de los restos dispersos, comprobando la integridad de la aeronave.
- 4.1.4. El motor de la aeronave se encontró junto al apilamiento de troncos, presentando fracturas de tipo instantáneas en su block. Uno de los magnetos, se encontró con su sistema de soporte destruido y fuera de su posición de anclaje, el arnés de encendido y sus fundas protectoras se encontraban con daños propios del impacto. El motor y sus accesorios evidenciaban un impacto con alta energía. No fue posible obtener una muestra de aceite del motor debido a su derrame sobre el terreno (Ver fotografía N°3 y 4).

Fotografías N°3 y 4: Vista de los daños del motor.

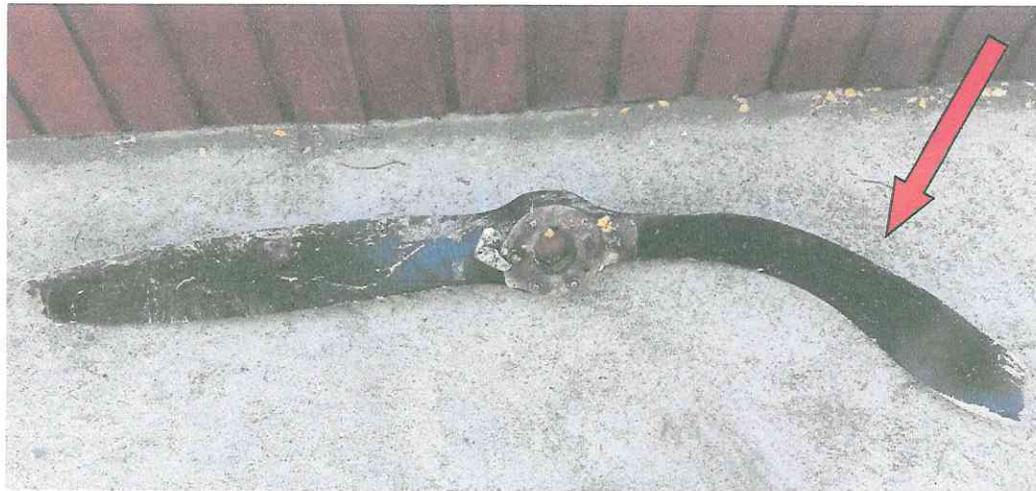
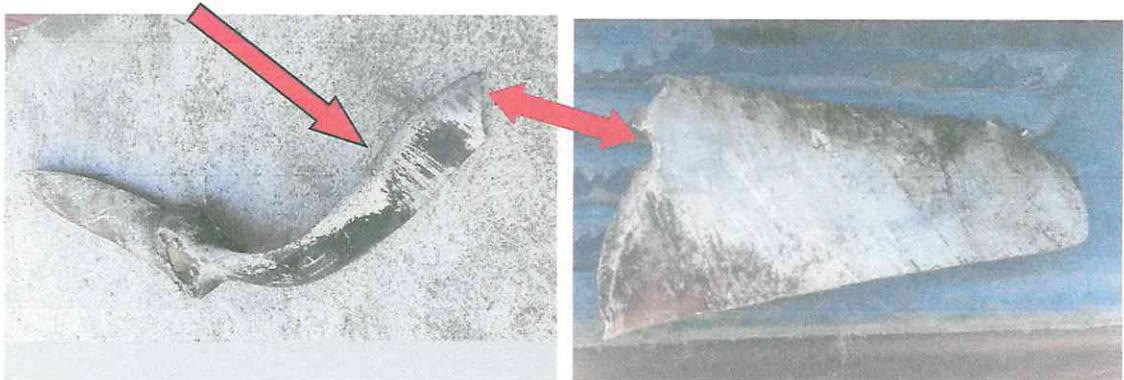
- 4.1.5. La hélice se encontró desprendida a un costado del bloque del motor. De sus dos palas, una se encontró deformada (doblada) y la otra con pérdida de material en la punta con características de fractura instantánea. Además, en ambas palas se observaron ralladuras indicativas del sentido de giro rotacional al tomar contacto con el terreno, lo que evidenciaría que se encontraban con alta energía al momento del impacto (Fotografías Nros. 5, 6 y 7).

Fotografías N°6 y 7: Vista de la hélice con rayaduras y la punta de una pala quebrada.

- 7.2. La evidencia de los daños encontrados en la hélice de la aeronave permite señalar que golpeó girando y con potencia suministrada desde el motor, lo que coincide con la posición de las palancas de control de acelerador y mezcla que se encontraron con su recorrido completamente adelante.

- 8.3. Los daños encontrados en la hélice de la aeronave permiten señalar que golpeó girando y con potencia.
- 8.4. No se establecieron elementos del tipo mecánico que hubiesen causado o contribuido al suceso investigado.
- 8.5. Los daños encontrados en la aeronave fueron a consecuencia de la dinámica del suceso.
