DIRECCIÓN GENERAL DE AERONÁUTICA CIVIL
DEPARTAMENTO PREVENCIÓN DE ACCIDENTES

INFORME FINAL ACCIDENTE DE AVIACIÓN Nº1919JA

Aeronave : Ultraliviano no Motorizado (UL).
Lugar : KILÓMETRO 40 DE LA RUTA A-16, COMUNA DE ALTO HOSPICIO, PROVINCIA DE IQUIQUE, REGIÓN DE TARAPACÁ.
Fecha : 08 de marzo de 2020

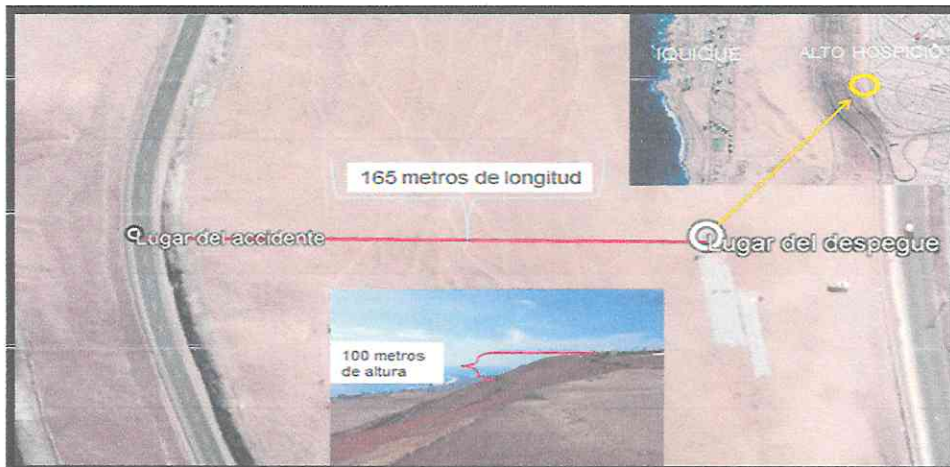
- 1.8.2. Este mirador, se utiliza permanentemente para el vuelo de vehículo ultraliviano no motorizado (UL), del tipo parapente y posee una zona para los despegues, con un cataviento (Fotografía 1).

Fotografía 1: "Lugar de despegue".

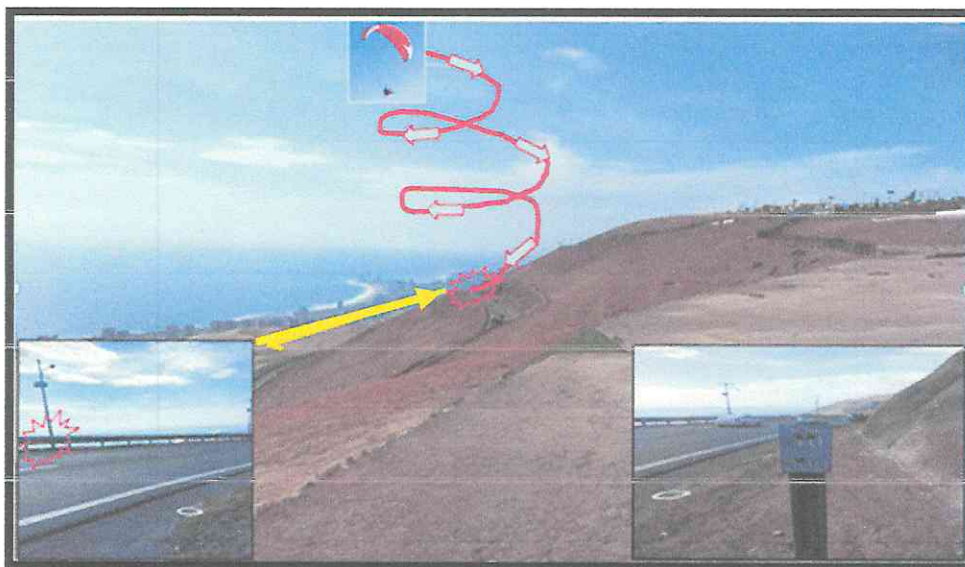
- 1.8.3. El sector donde se precipitó el piloto del vehículo ultraliviano no motorizado (UL), del tipo parapente, se encontraba en el kilómetro 40 de la Ruta A-16, que une la comuna de Alto Hospicio con Iquique (Fotografía 2).

Fotografía 2: "Sector donde el piloto se precipitó contra el terreno".
