DIRECCIÓN GENERAL DE AERONÁUTICA CIVIL
DEPARTAMENTO PREVENCIÓN DE ACCIDENTES

INFORME FINAL ACCIDENTE DE AVIACIÓN Nº 1798CG

Aeronave : Avión marca Piper, modelo PA-38-112.

Fecha : 05 de diciembre de 2016

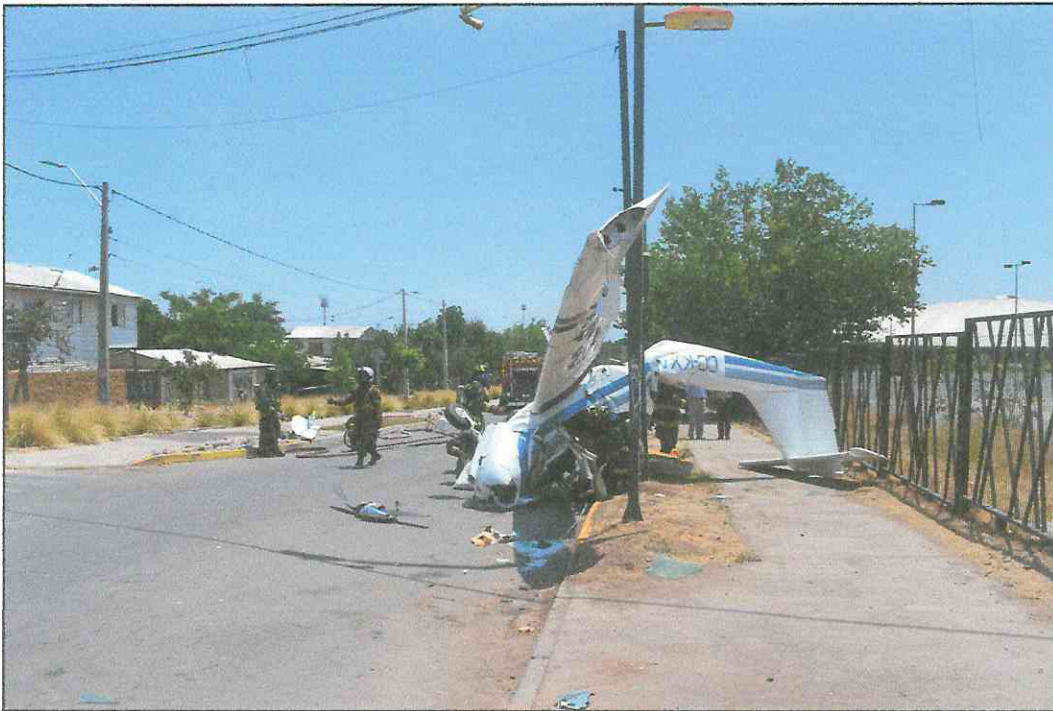
FOTOGRAFÍA 01

- 1.6.6.1.2. Se observaron huellas dejadas por el desplazamiento, de la aeronave por la calle Volcán Antuco al Este, hasta su posición final, donde quedó volcada y apoyada sobre la parte superior delantera de la cabina, el ala derecha y el estabilizador vertical, junto a un poste de tendido eléctrico y otro de alumbrado público, a 57 metros al Este del primer impacto.

Posición final de la aeronave.

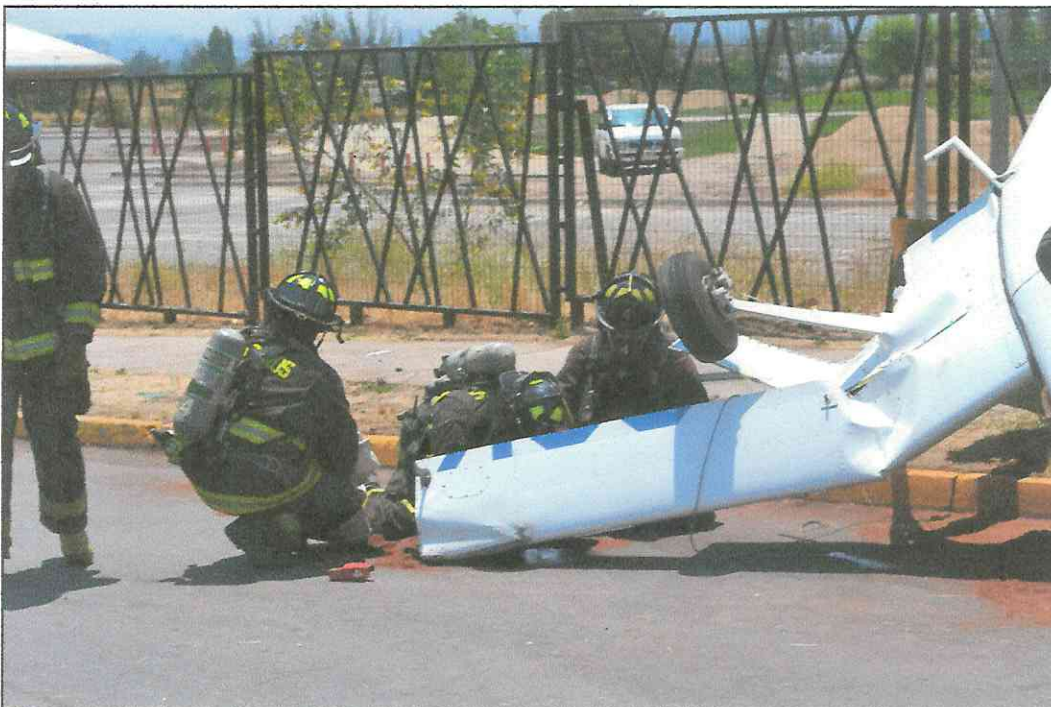
FOTOGRAFÍA 02

- 1.6.6.1.4. En el lugar se observó un derrame de combustible desde el estanque del ala izquierda, que estaba fracturada.
 - 1.6.6.1.5. Los flaps se encontraban en posición arriba (0°).

Trabajo de bomberos para controlar fuga de combustible.

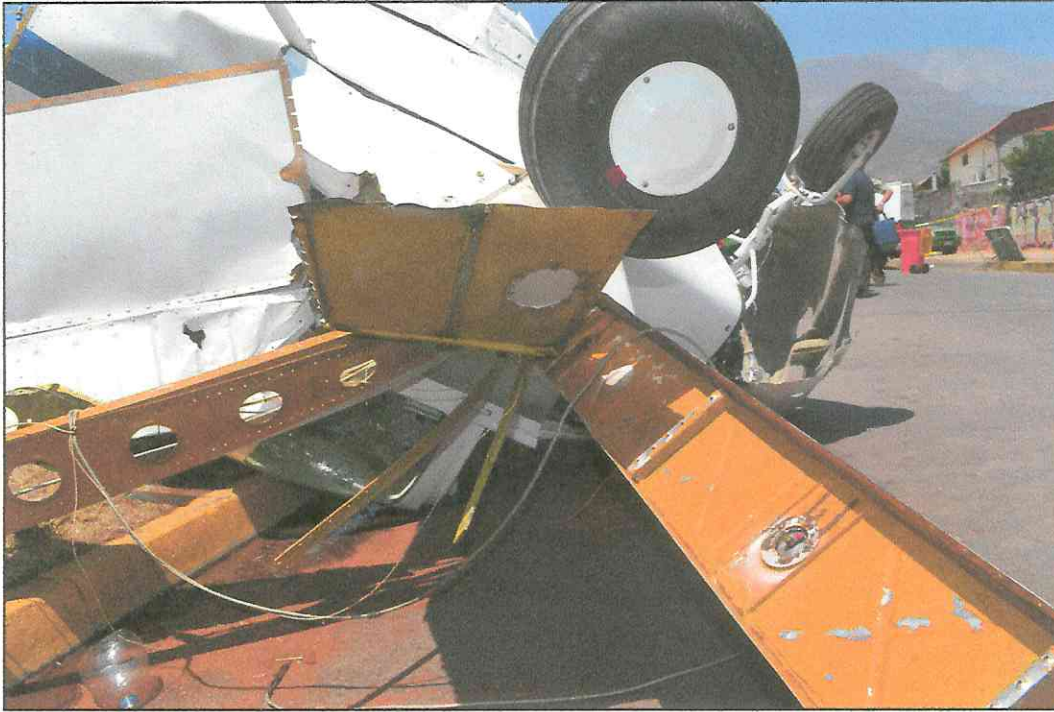
FOTOGRAFÍA 03

Daños ala izquierda.

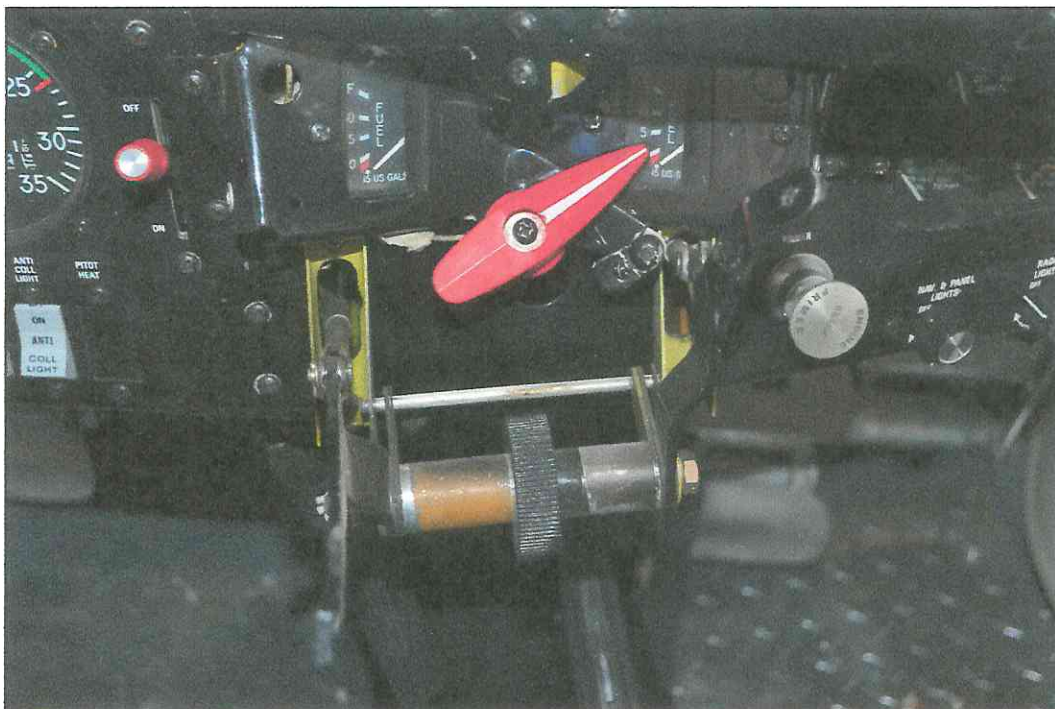
FOTOGRAFÍA 04

- 1.6.6.1.7. El control de aceleración del motor estaba en la mitad de su recorrido, el control de mezcla (aire combustible) estaba en la posición mezcla rica y la palanca del aire caliente al carburador se encontraba cercano a la posición OFF (Aire frío al carburador).

Posición final de las palancas dentro de la cabina, si su carcasa.

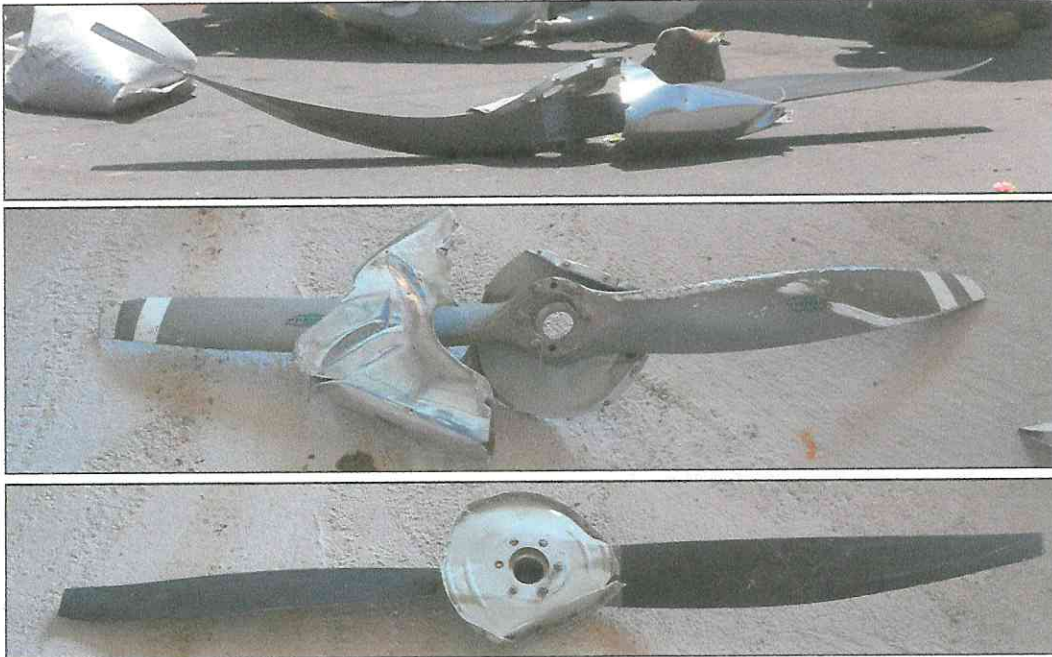
- 1.6.6.1.3. Frente a la aeronave, sobre la calzada se encontró desprendida la hélice, la que presentaba daños típicos de impacto con giros a bajas revoluciones (rpm).

- 2.11. Los daños observados en la hélice durante las inspecciones, son típicos de impacto con la hélice girando a bajas revoluciones (rpm), lo que es concordante con los relatos.

FOTOGRAFÍA 05
Daños en la hélice, con señales de giro a bajas revoluciones (rpm).

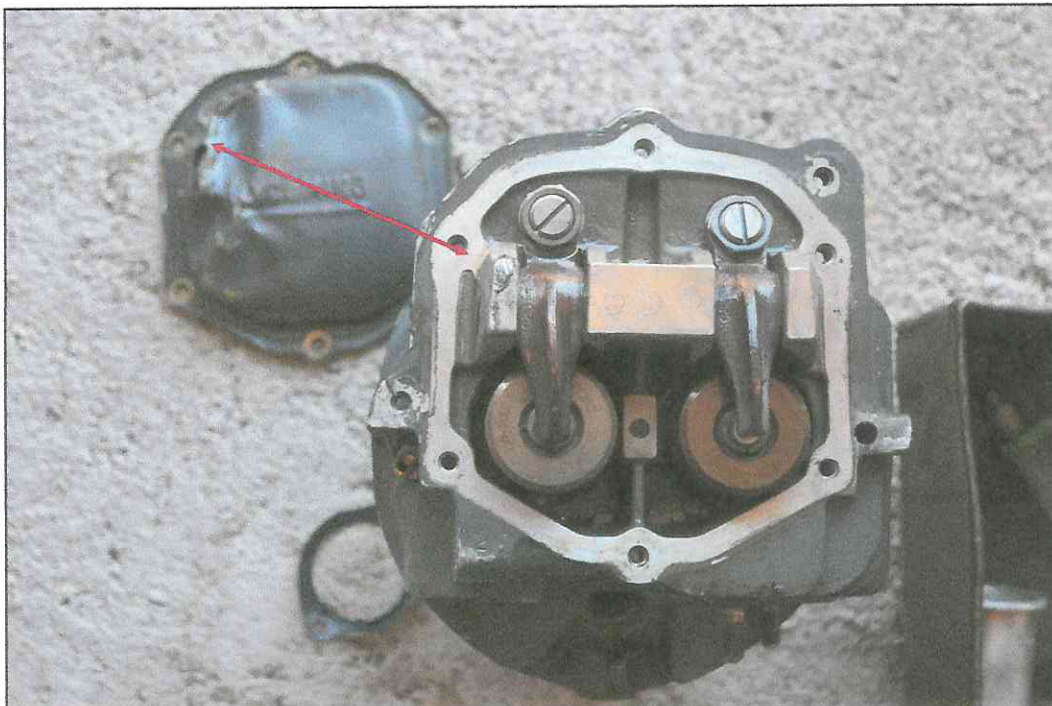
FOTOGRAFÍA 06
Daños en el cilindro #2.

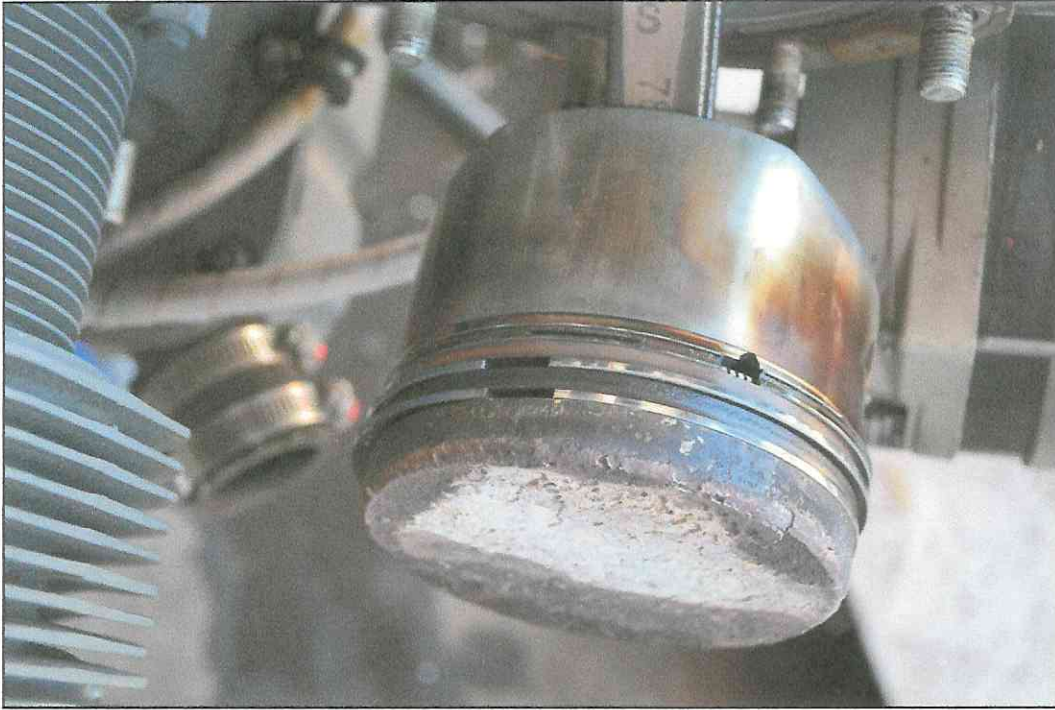
FOTOGRAFÍA 07

- 1.6.6.2.7. Se destrabó la válvula de escape del cilindro #1 y en consideración a que se encontraron los dos anillos de compresión del pistón alineados en sus aberturas, se realizaron las siguientes pruebas de compresión:

- (a) Con los anillos alineados en su abertura se obtuvo 70 psi.
 - (b) Se reubicaron opuestamente las aberturas de dichos anillos, obteniendo 72 psi.
- 1.6.6.2.8. En la cabina, se desmontó el panel de las palancas de control del motor, confirmando las posiciones manifestadas en los puntos 1.6.6.1.7 de estas inspecciones, observando que la palanca del acelerador dejó una muesca sobre el borde derecho de su canal de recorrido.

- 3.8. Se estima que la condición de alineamiento de los anillos del cilindro #1, se debe haber producido, con posterioridad al registro de compresión de 75 psi, correspondiente al 14/06/2016.
- 3.9. A consecuencia del impacto, el piloto y pasajera resultaron con lesiones de carácter grave.
- 3.10. Todos los daños encontrados en la aeronave fueron producto del accidente y concordantes con la dinámica del impacto.

Pistón del cilindro #1, con los anillos de compresión alineados y residuos de la combustión en su cabeza.

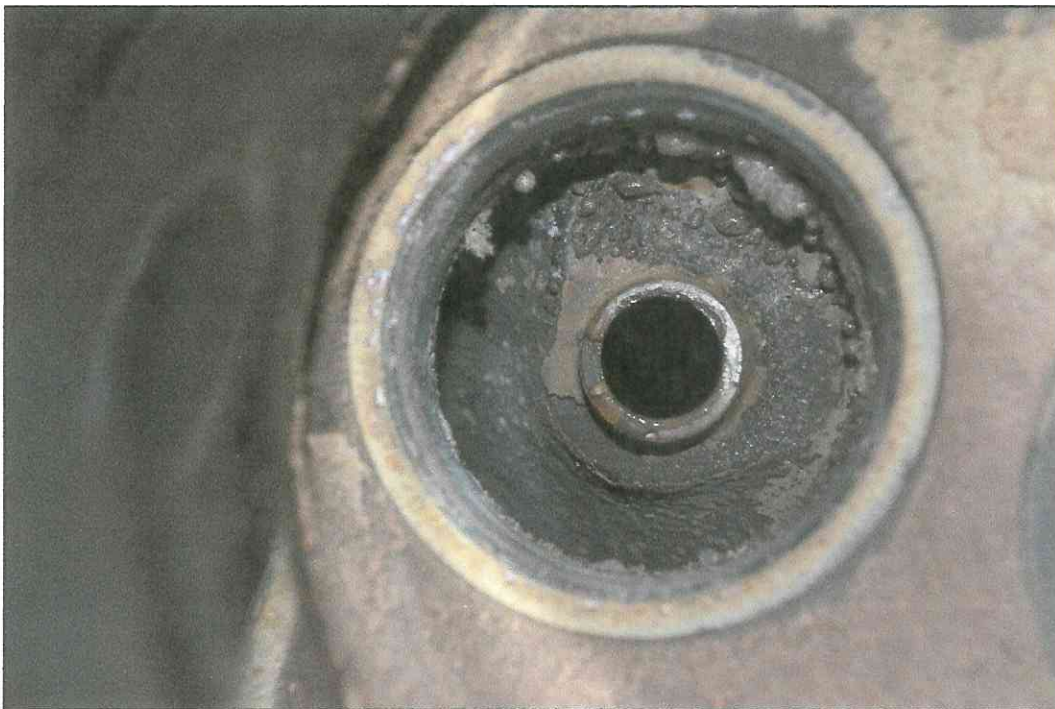
FOTOGRAFÍA 08

Guía de la válvula de escape del cilindro #1, residuos de la combustión.

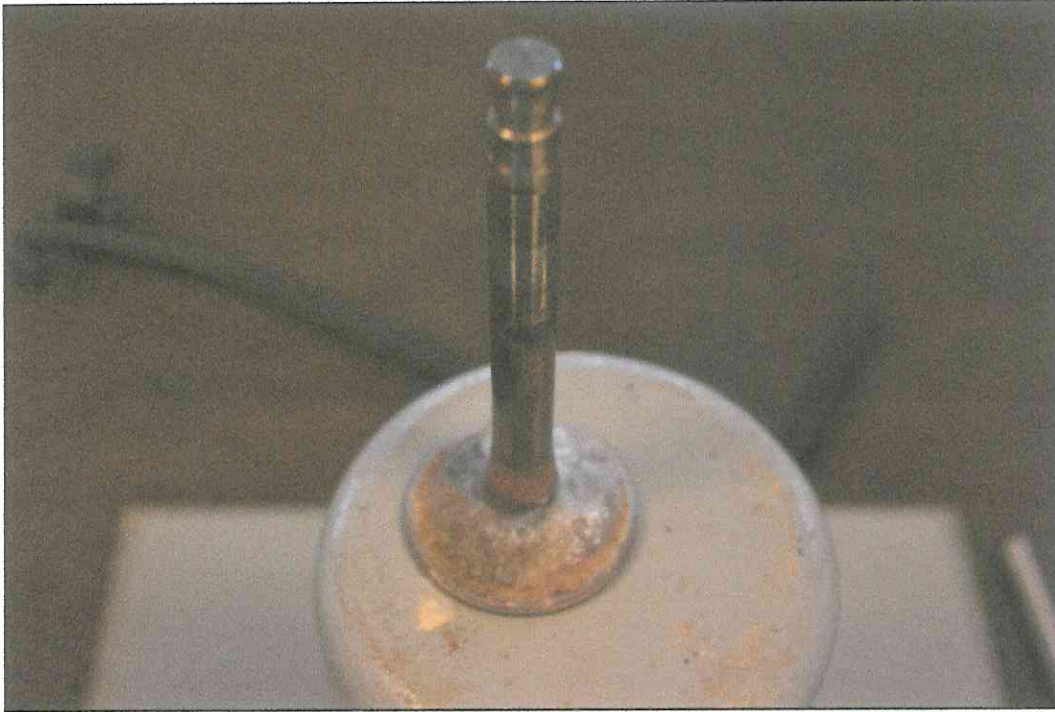
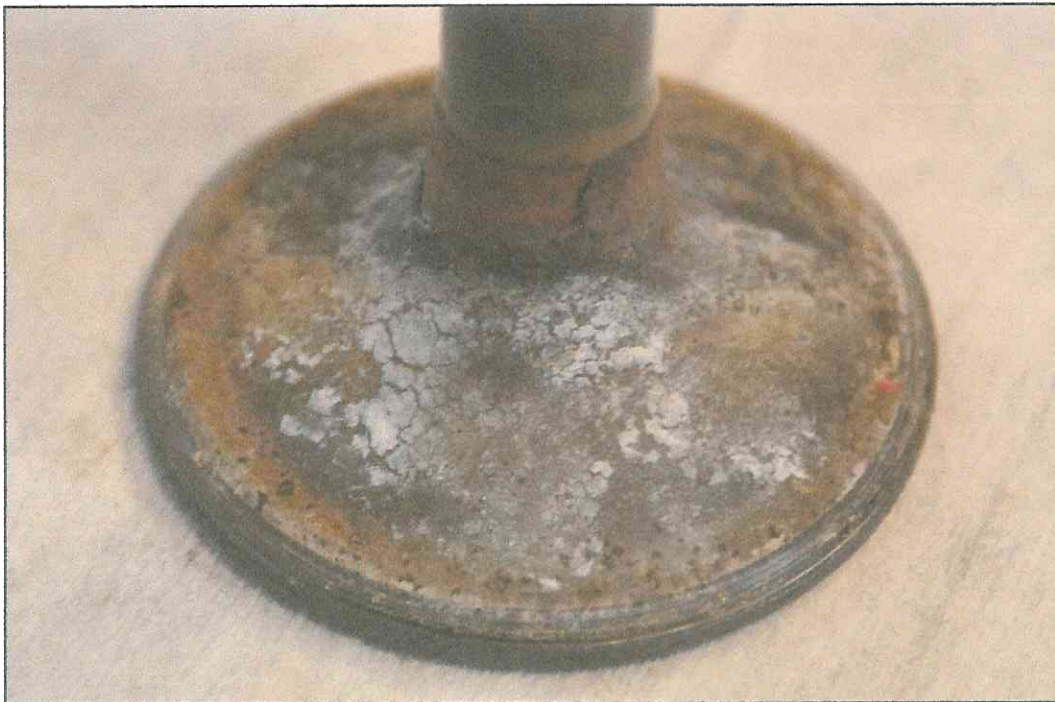
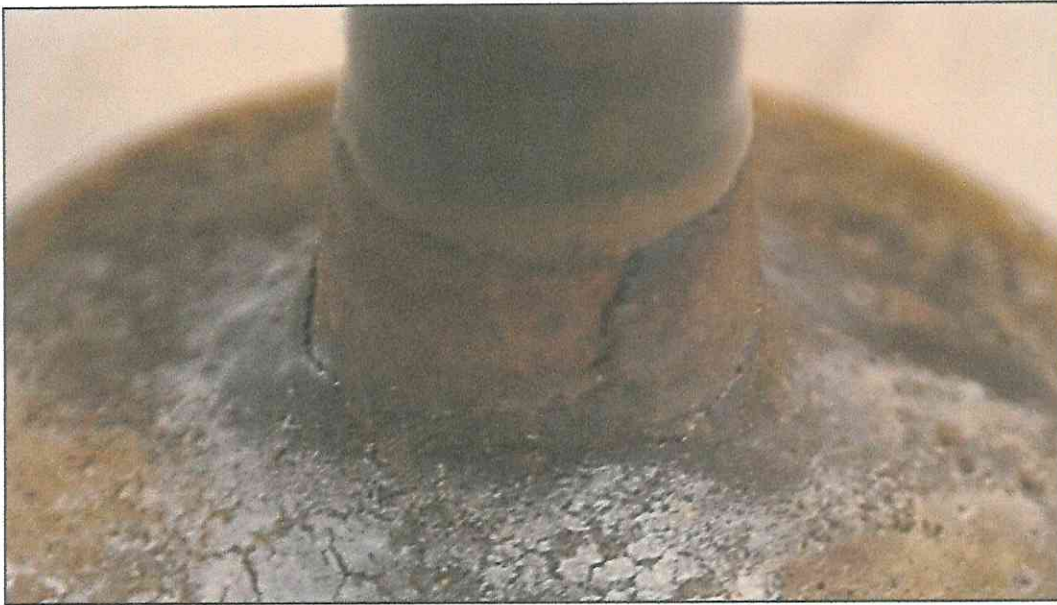
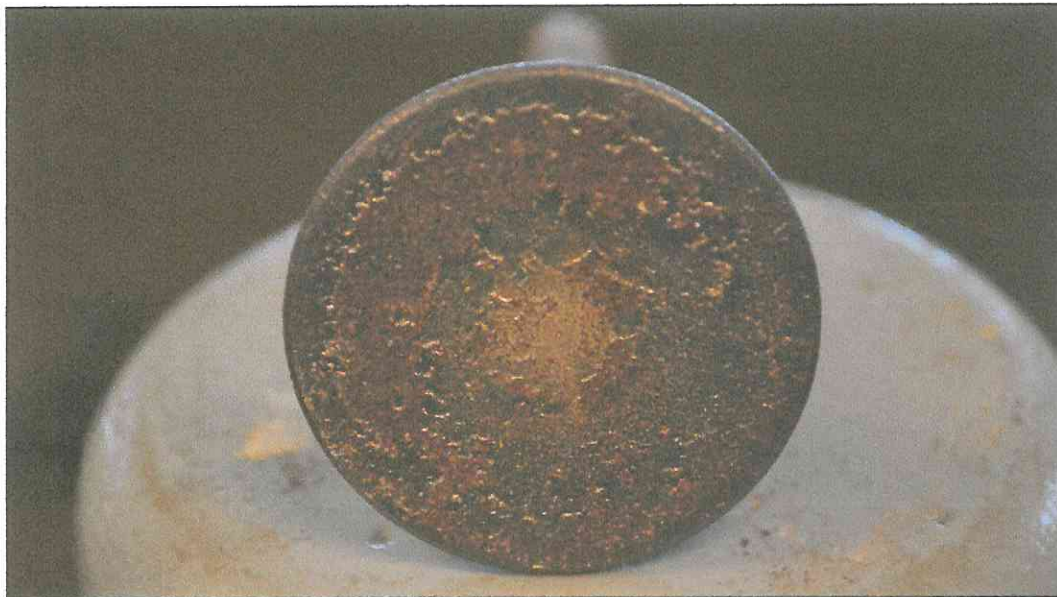
- 1.6.6.2.6. Se verificó la compresión de los 4 cilindros del motor, observando que los cilindros frontales #1 y #2 no tenían compresión (0 psi), por lo que se desarmaron, observando en el cilindro #2, que la válvula de escape estaba trabada en la posición abierta, producto del impacto de la aeronave contra el terreno. En el cilindro #1 se observó que en el asentamiento de la válvula de escape, el vástago, su guía y la propia válvula de escape, tenían sedimentos de la combustión adheridos y carbonizados, que la trabaron en la posición abierta.

- 2.7. En las inspecciones y pruebas de compresión se determinó que la falla de potencia durante el despegue, se produjo por la pérdida de compresión del cilindro #1, debido a que su válvula de escape quedó atascada en la posición abierta, impidiendo la hermeticidad del cilindro.

- 4.1. La causa del accidente, fue la falla de potencia del motor durante el despegue, al quedar sin compresión el cilindro #1.

FOTOGRAFÍA 09
Válvula de escape del cilindro #1, con residuos de la combustión.

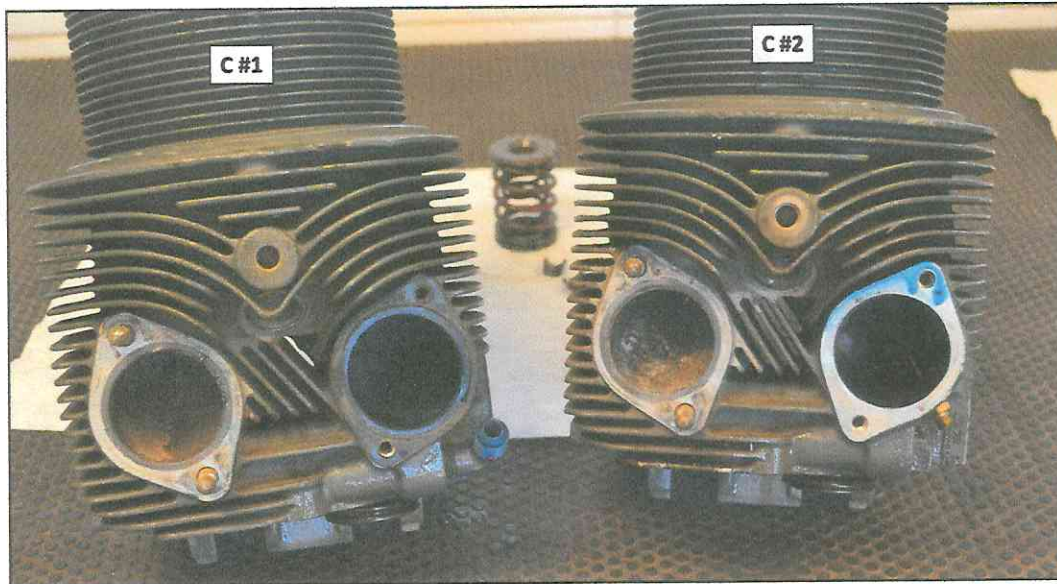
FOTOGRAFÍA 13
Vista de los cilindros #1 y #2, con residuos de la combustión en sus áreas de escape.

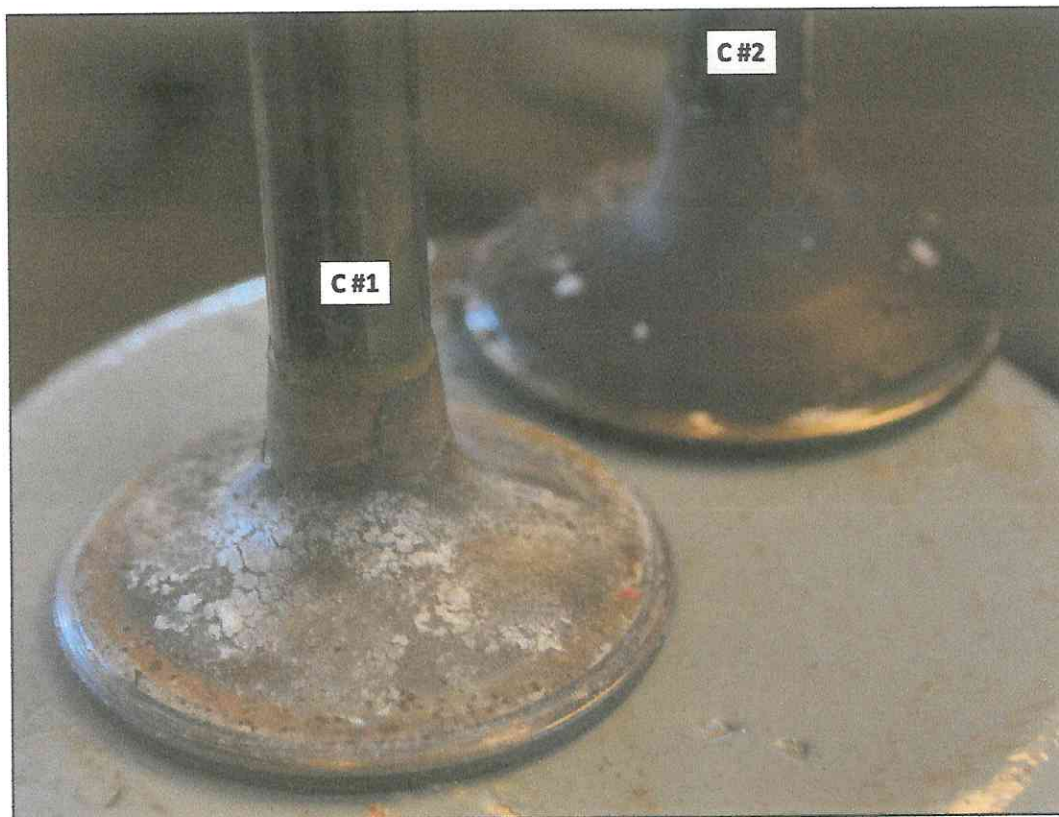
FOTOGRAFÍA 14
Válvulas de escape de los cilindros #1 y #2, con residuos de la combustión.

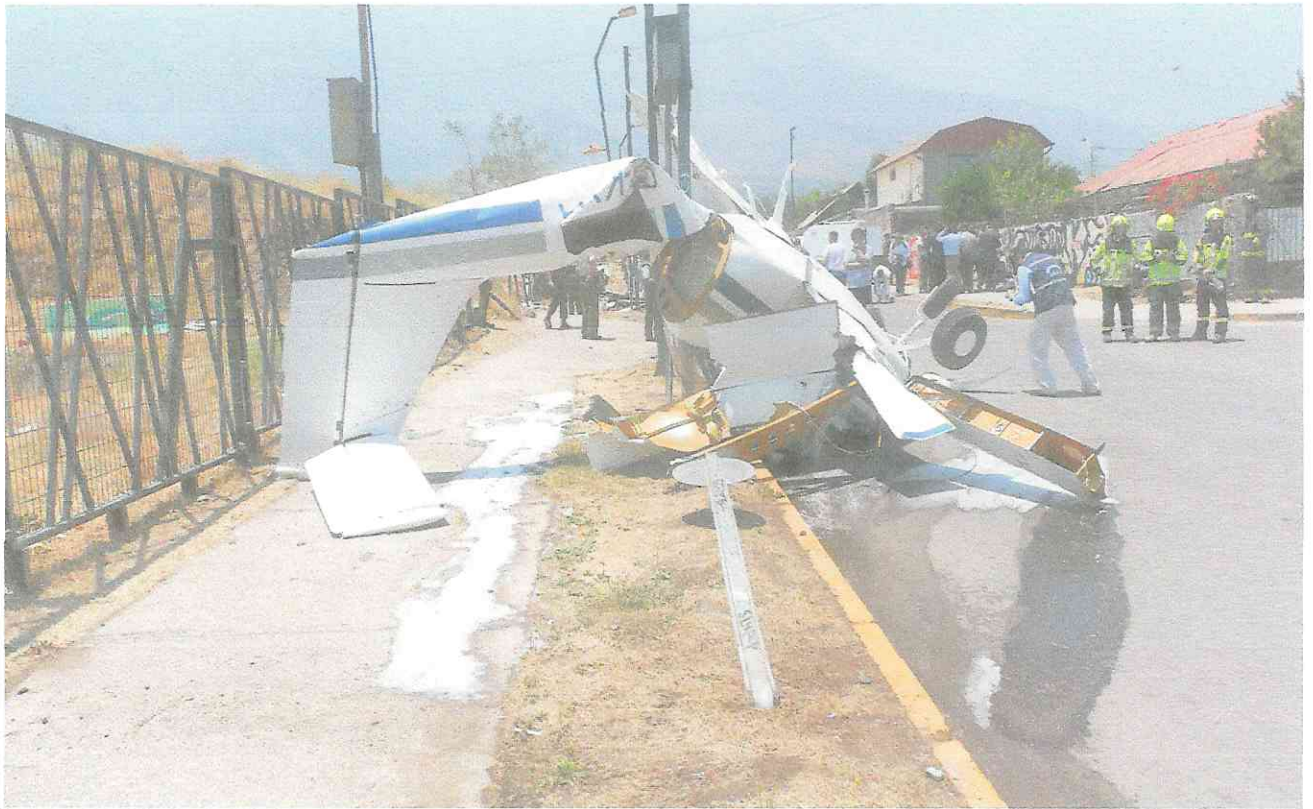
- 3.1. Fuselaje: Con múltiples rasgaduras y deformaciones, tanto en su parte delantera, como trasera.
- 3.2. Cabina de Mando: Con parabrisas fracturado en múltiples partes y desprendido. Piso de cabina abollado. Panel de instrumentos suelto. Marcos y puertas, deformados.

FOTOGRAFÍA N° 1. Muestra la aeronave en toda su estructura, con los daños descritos en este informe técnico.

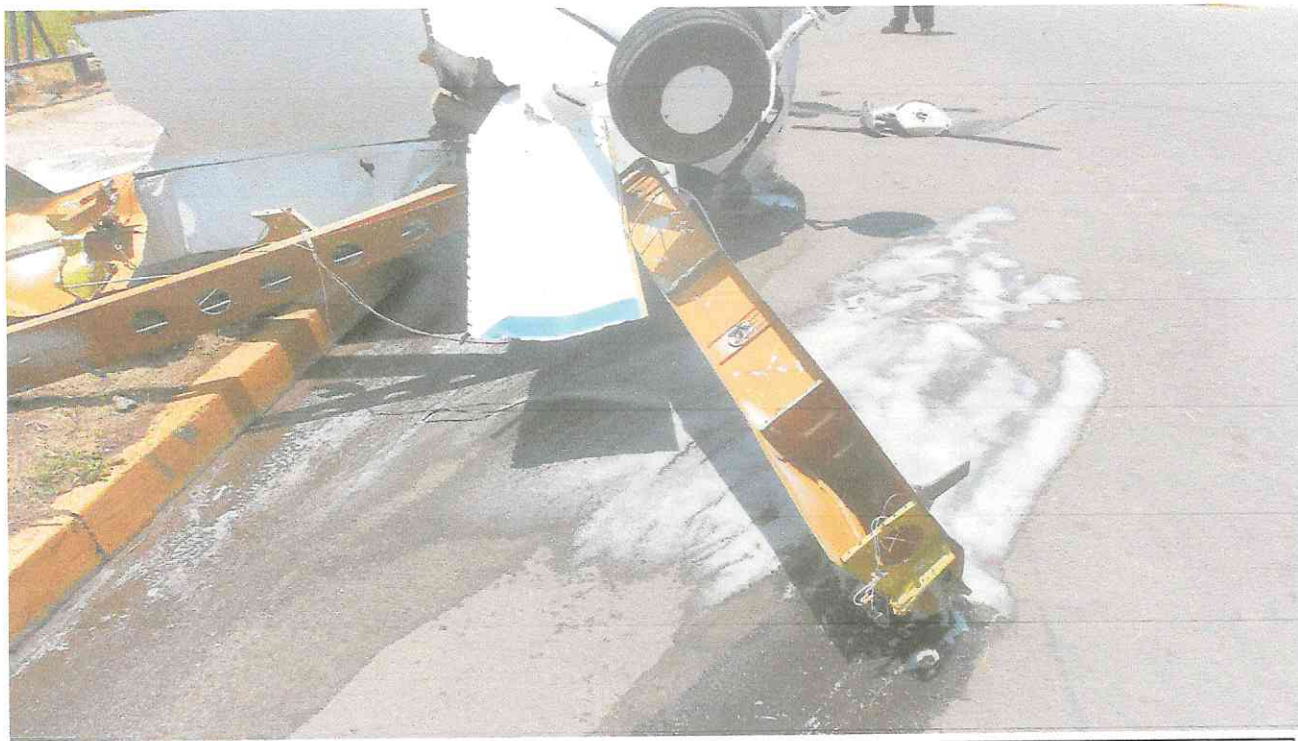
FOTOGRAFÍA N° 2. Ala izquierda, con daños en su estructura.

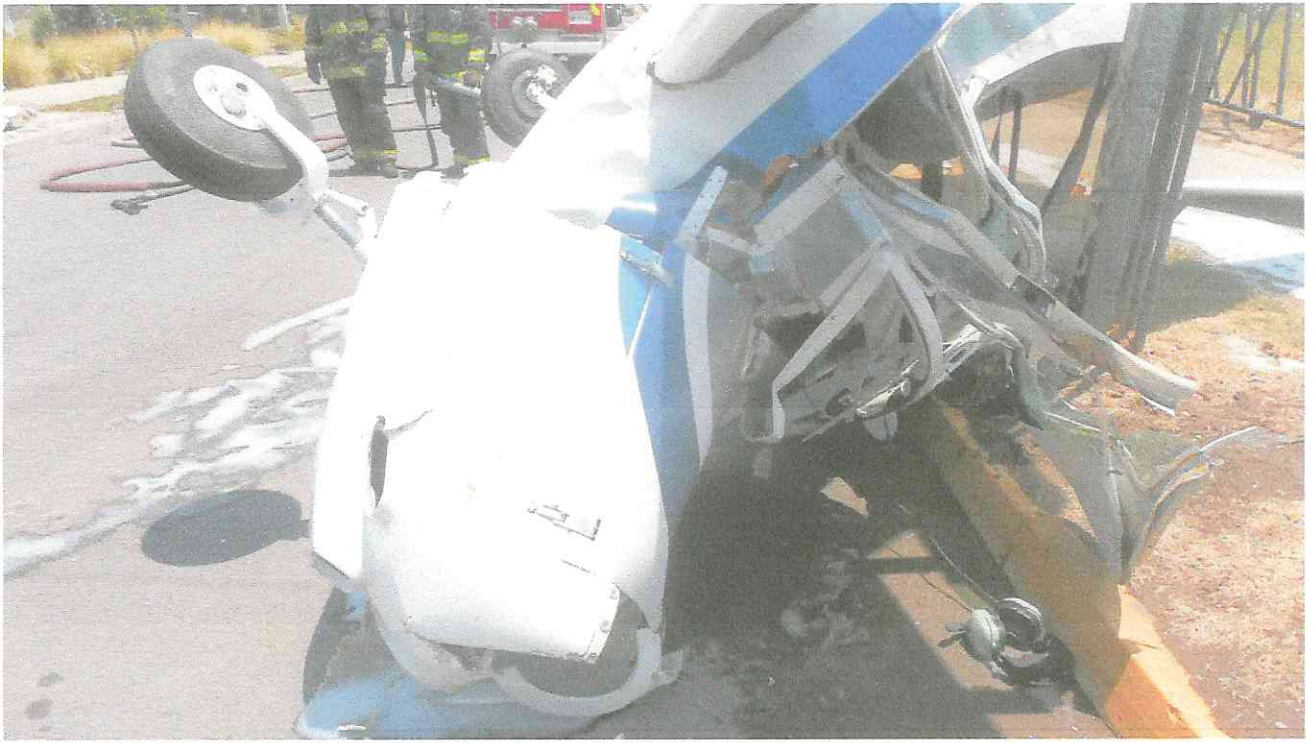
- 3.6. Empenaje: Estabilizador horizontal y elevadores con deformaciones.
- 3.7. Motor: Bancada doblada en diferentes zonas y fracturada. Cortafuego rasgado. Tapas de válvulas abolladas. Toma de aire al motor deformada. Tubos de escape abollados. Capotas de motor destruidas.

FOTOGRAFÍA N° 3. Muestra el daño en el fuselaje delantero, motor, hélice y cabina de mando.

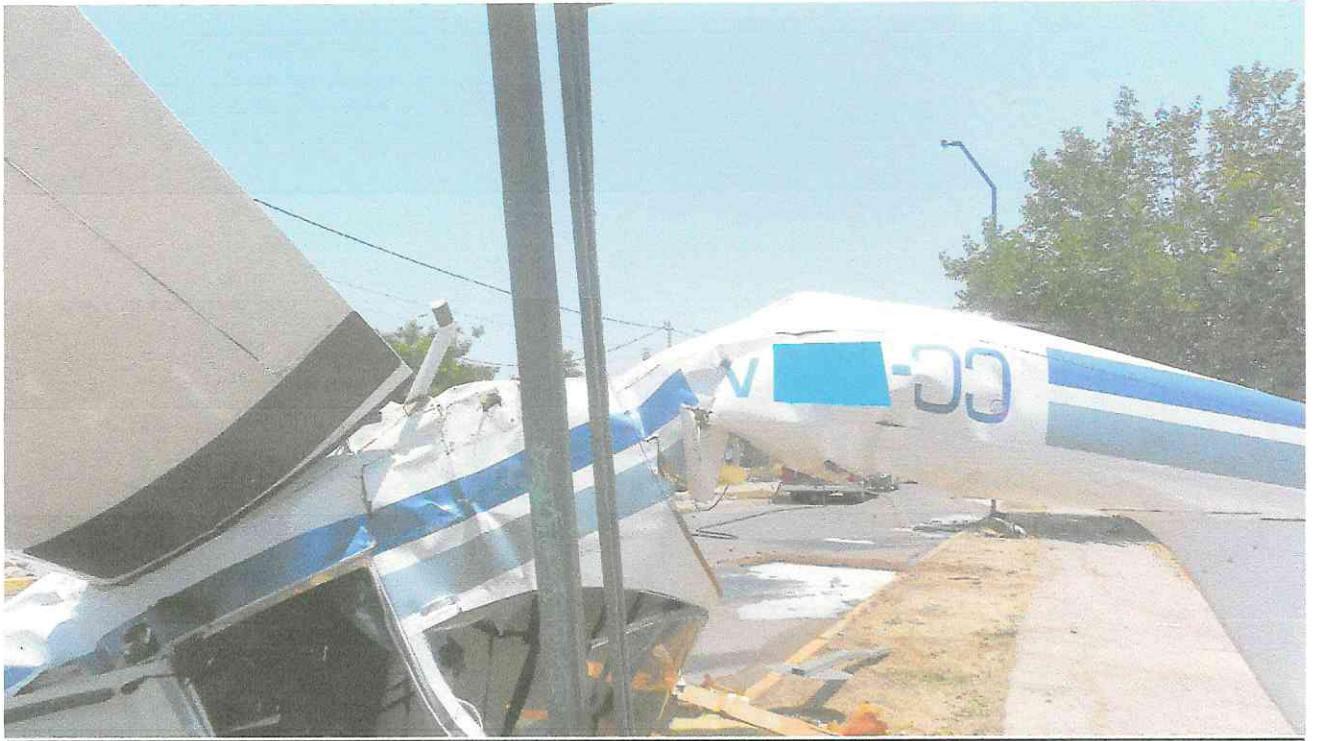
FOTOGRAFÍA N° 4. Muestra el daño en el fuselaje central.

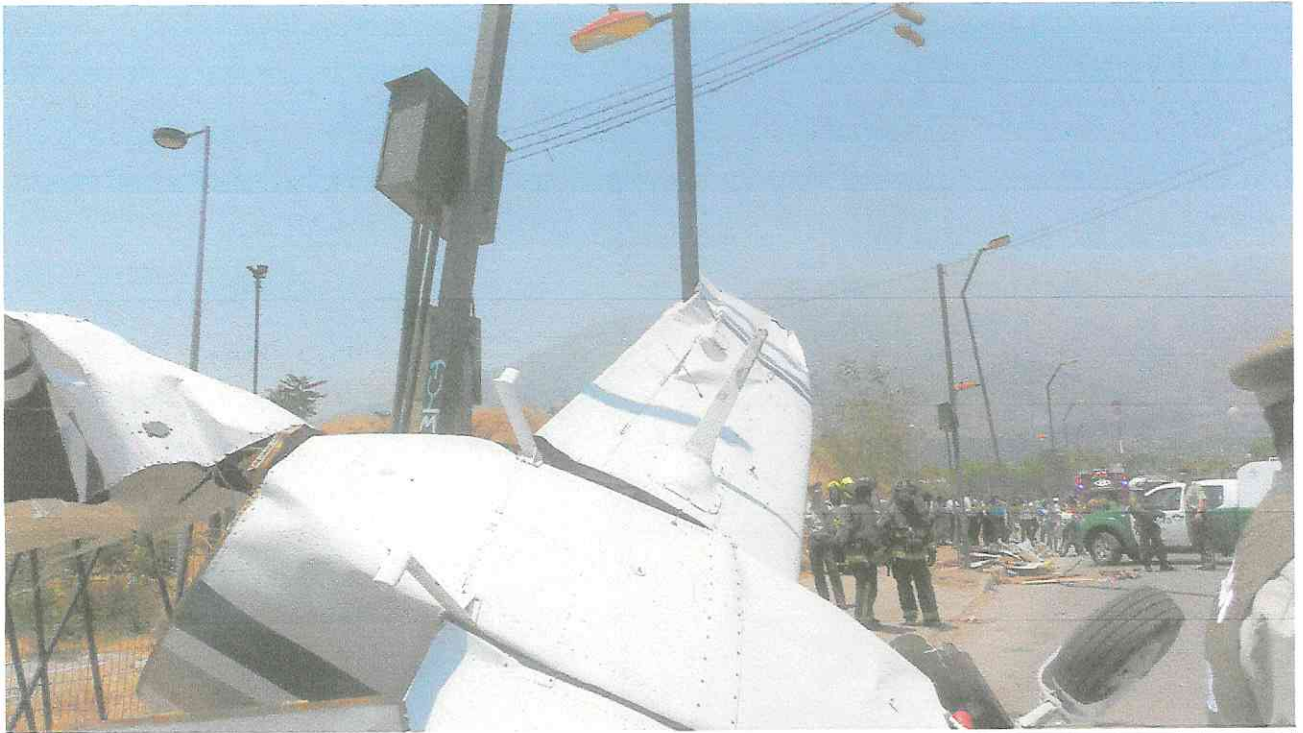
- 3.3. Tren de aterrizaje: Tren principal con pierna derecha fracturada y rueda desprendida. Pierna tren de nariz con deformaciones en su punto de anclaje al fuselaje.

FOTOGRAFÍA N° 5. Muestra el daño en el tren de aterrizaje derecho, el cual quedó fracturado y desprendido.

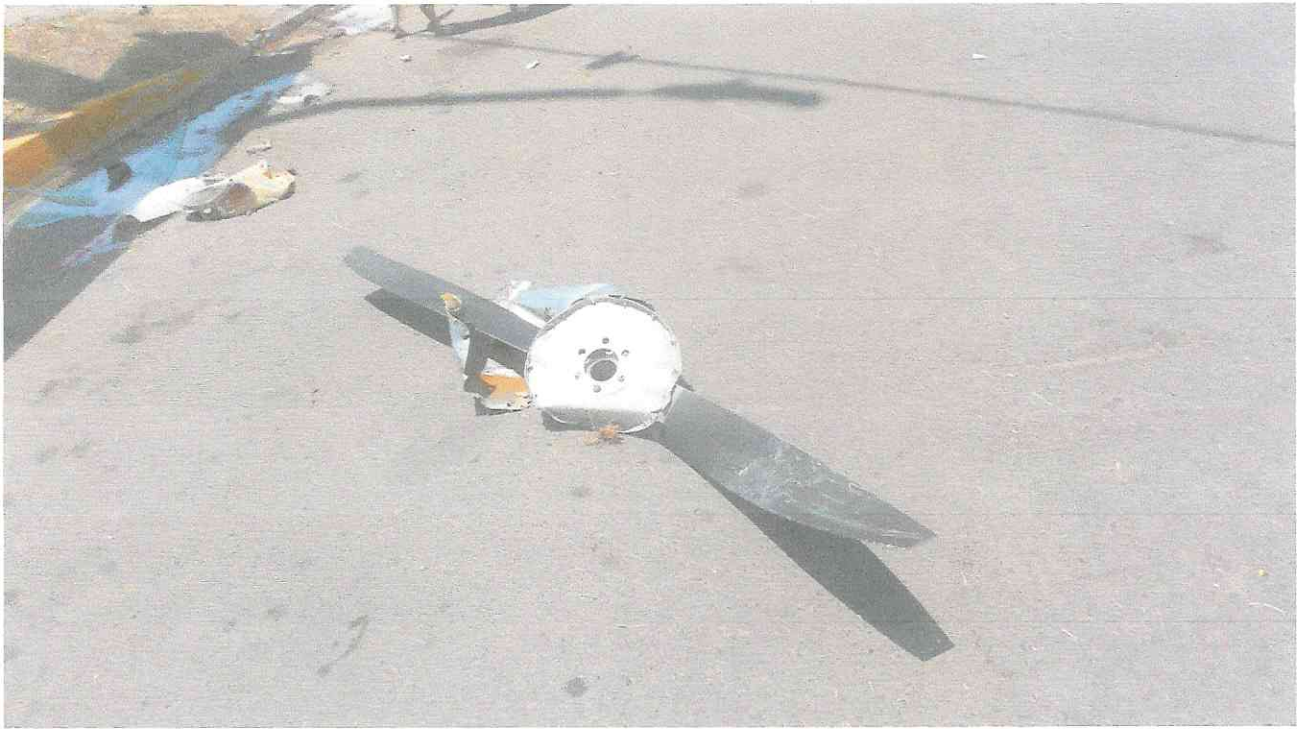
FOTOGRAFÍA N° 6. Muestra la hélice, la que quedó desprendida por el impacto.
