INFORME FINAL ACCIDENTE DE AVIACIÓN Nº1912GM

Aeronave : Helicóptero Bell Helicóptero
Textron, Modelo 212.

Lugar : Cancha de fútbol ubicada en
la comuna de Victoria,
Provincia de Malleco, Región
de La Araucanía.

Fecha : 08 de enero de 2020.

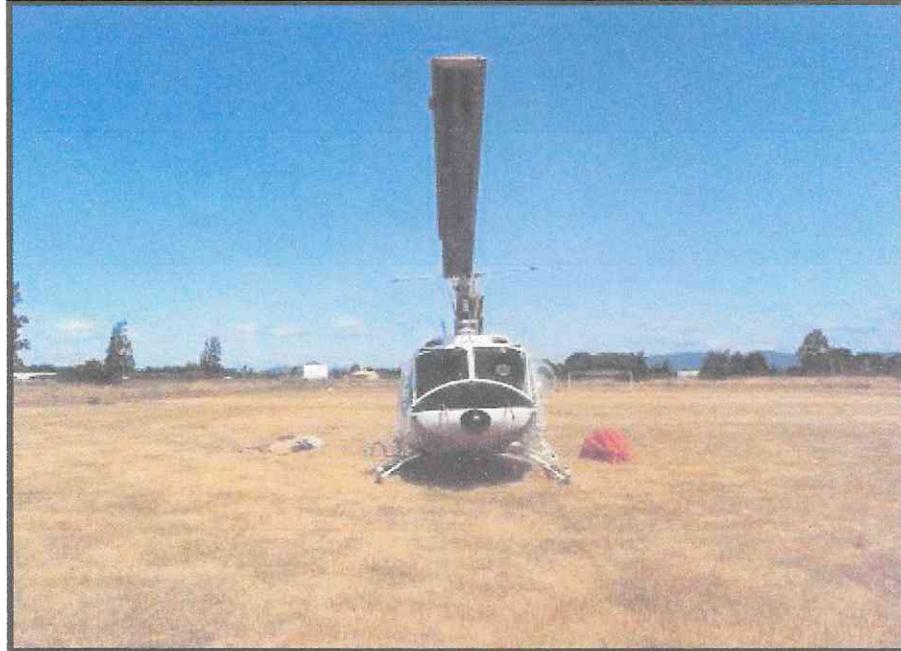
- 1.6.6.1. El helicóptero se encontraba aterrizado y orientado hacia el Este, en el interior de una cancha de fútbol, de superficie de pasto (Fotografía 1).

Fotografía N°1: Lugar de aterrizaje.

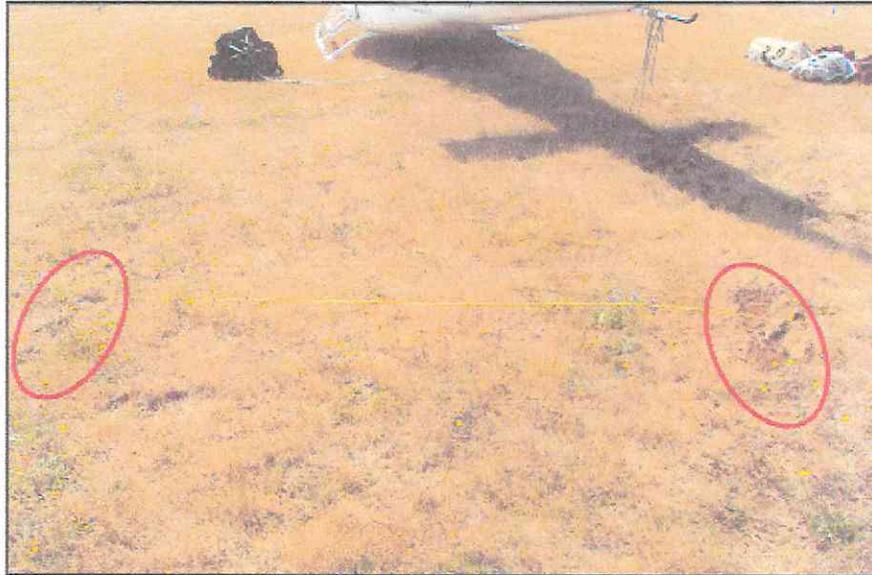
- 1.6.6.2. A una distancia de 13 metros, anterior a la posición donde se encontraba el helicóptero, se observaron dos marcas de skis dejadas por la aeronave al momento de hacer un primer contacto con el terreno (Fotografía 2).

Fotografía 2: Marcas dejada por los skis del helicóptero.

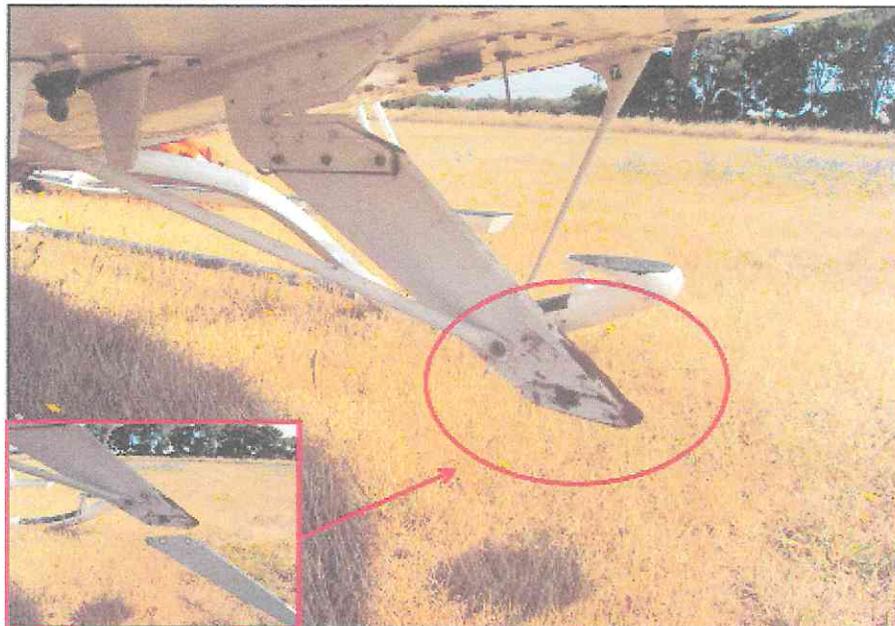
- 1.6.6.3. La extensión de la guía del corta cables inferior del helicóptero se encontró desprendida, con los remaches de unión cortados y con residuos de tierra en el extremo inferior de la guía del corta cables (Fotografía 3).

Fotografía 3: Daño en la guía del corta cables inferior.

- 2.1. Corta cables ubicado en la parte inferior delantera del helicóptero, con remaches cortados por contacto brusco contra el terreno, lo que rompió la parte inferior (guía) del cortacables.
- 2.2. Espejo externo inferior lado derecho, con su soporte doblado en ángulo de 20°.

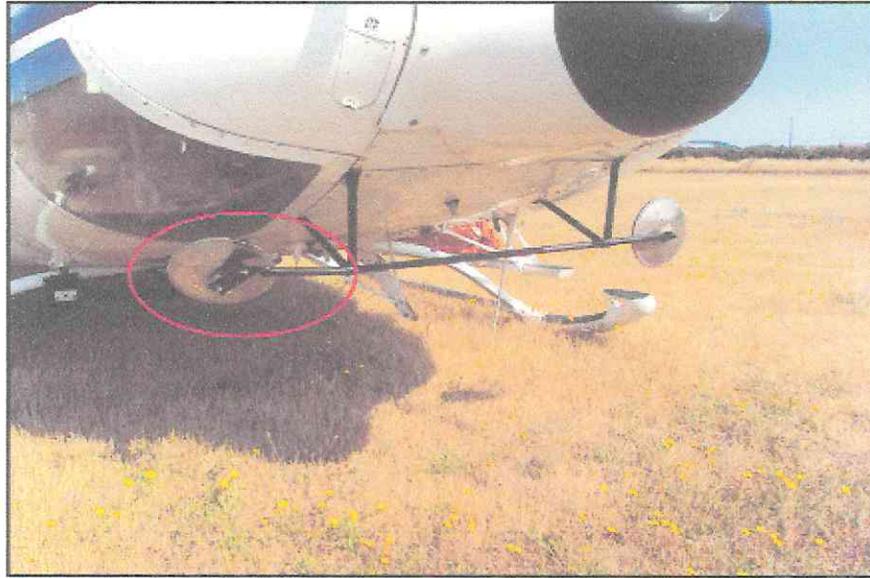
- 1.6.6.4. El espejo exterior inferior del lado derecho, se encontró con su soporte doblado en un ángulo de 20° hacia el interior (Fotografía 4).

Fotografía 4: Daño en el espejo externo inferior derecho.

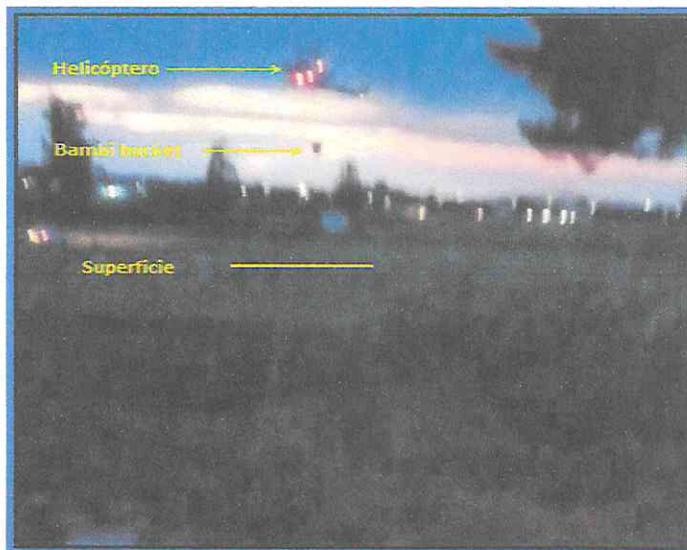
Se obtuvieron imágenes de una grabación realizada por un testigo, quien registró el aterrizaje del helicóptero, observando que la aeronave descendió en forma continua y rápida, desde una altura superior a 10 metros, tomando como referencia el cable que sostiene el bambi bucket, de un largo de 7 metros y la distancia de éste con el terreno (Imagen 1).

Imagen 1: Altura del helicóptero al inicio de la filmación.

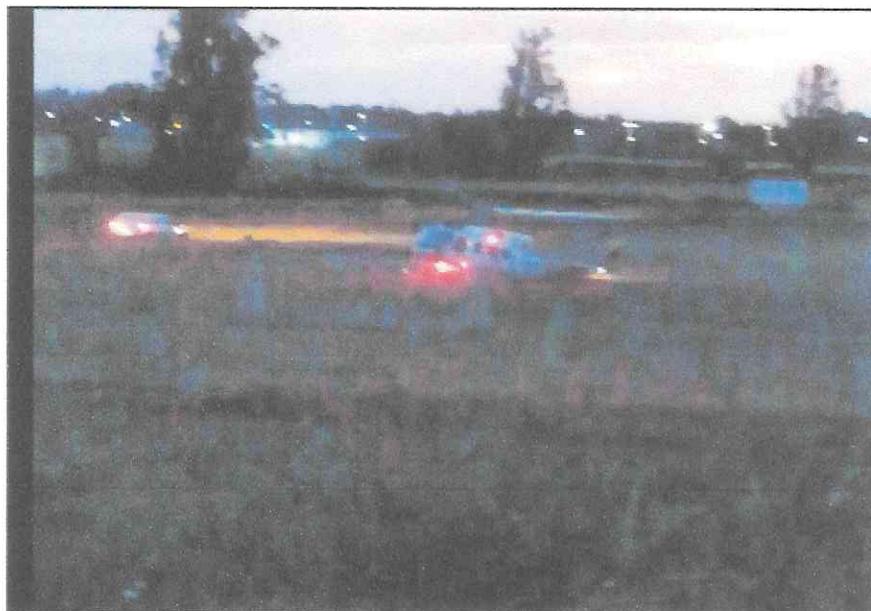
Continuando el descenso, hasta hacer contacto en forma brusca contra el terreno (Imagen 2).

Imagen 2: Contacto del helicóptero contra el terreno.

- 2.8. Respecto a los daños encontrados en la aeronave, son evidencias que concuerdan con el contacto en forma brusca contra el terreno y posteriormente la inclinación hacia delante producto de la inercia del movimiento.

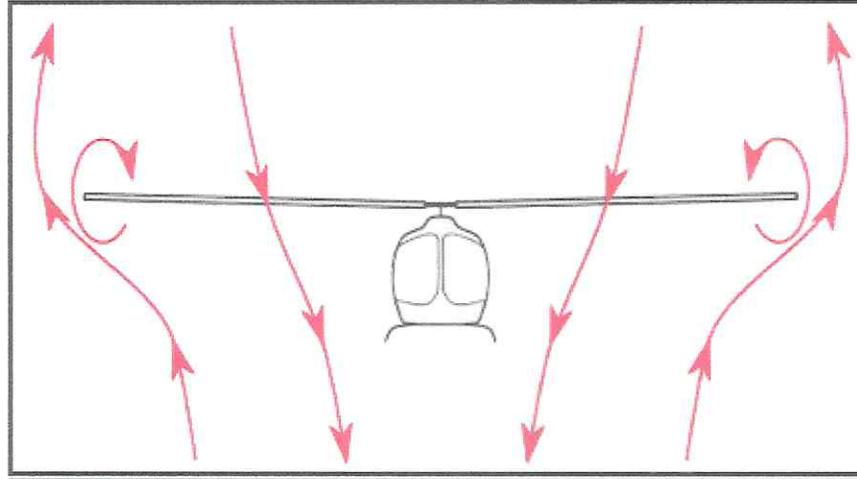
A menudo es considerado como el equivalente a la “pérdida” de una aeronave de ala fija, el estado de vórtex, que es una condición de vuelo con potencia (motor o motores en funcionamiento), en el cual el helicóptero “se desploma” dentro de su propio flujo inducido (downwash). En consecuencia, la tasa de descenso (ROD) aumenta rápidamente (en principio, por lo menos tres veces la ROD, antes de la aparición del estado de vórtex) para una misma potencia del motor (imagen 4).

Imagen 4: Efecto downwash en un helicóptero.

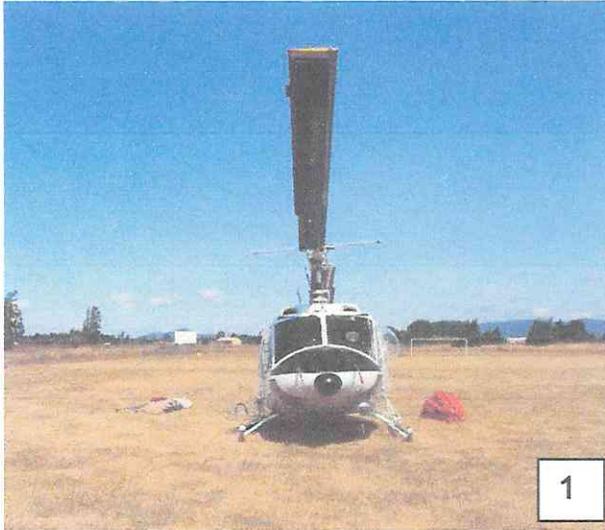
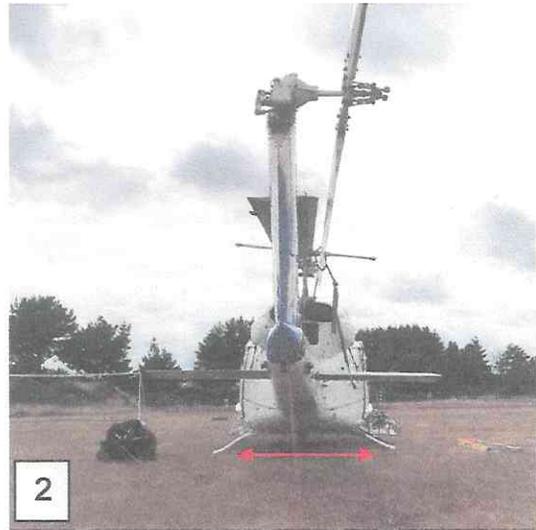
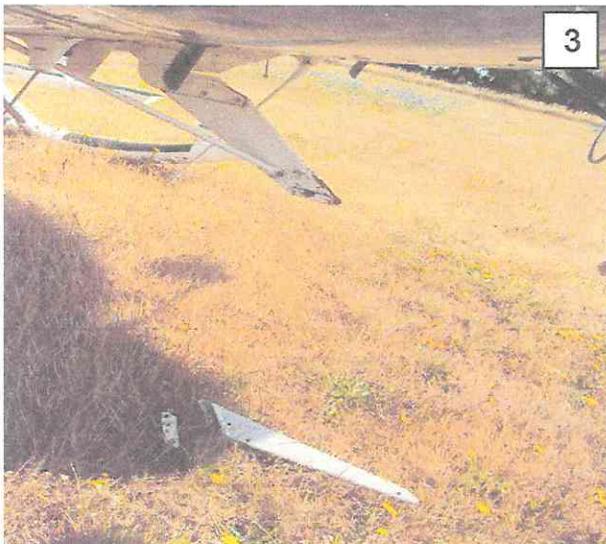
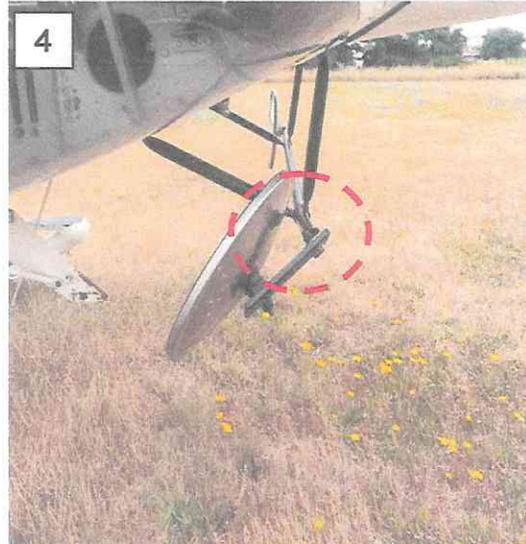
Fotografías: (1) Vista general y (2, 3 y 4) daños.
