DIRECCIÓN GENERAL DE AERONÁUTICA CIVIL DEPARTAMENTO PREVENCIÓN DE ACCIDENTES

INFORME FINAL ACCIDENTE DE AVIACIÓN Nº1914GM

Aeronave : Avión Cessna, Modelo A152.

Fecha: 13 de enero de 2020.

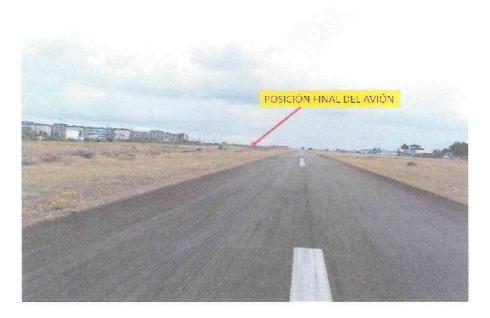
- 1.6.5.1. De acuerdo a información recopilada, la toma de contacto del avión con la pista se habría realizado a 134 metros del umbral 19, es decir, en el primer tercio de la pista.
- 1.6.5.2. Desde el punto de la toma de contacto hasta el lugar de salida de pista del avión, no se encontraron evidencias de marcas en la superficie asfáltica dejadas por los neumáticos del avión (Fotografía 1).

Fotografía 1: Superficie de la Pista 19.

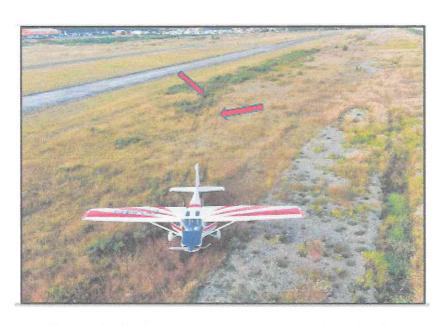
1.6.5.3. Desde el lugar que el avión salió de la pista hasta el punto de detención final, se observaron marcas en la tierra y vegetación que mostraban una trayectoria de desplazamiento, con una desviación progresiva hacia la izquierda, las que se extendían por 174 metros hasta el punto de detención final de la aeronave. (Fotografía 2).

Fotografía 2: Huellas de desplazamiento fuera de pista.

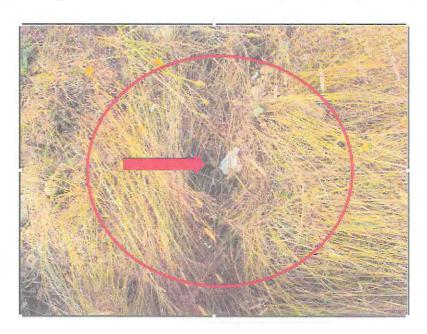
1.6.5.4. En el punto de detención final del avión, se encontró una marca dejada por la rueda de nariz y un fragmento de carenado de la misma pierna (Fotografía 3).

Fotografía 3: Marca de la rueda delantera y fragmento del carenado.

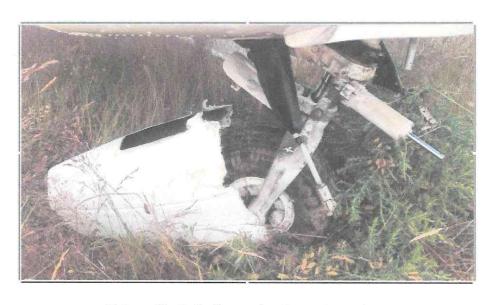
1.6.5.5. La pierna de nariz del avión se encontraba con daños en las barras de control direccional, amortiguador de vibraciones, soporte de la pierna de nariz en la bancada de motor y carenado de la pierna de nariz, producto del desplazamiento en el terreno irregular y posterior detención en forma abrupta (Fotografía 4).

Fotografía 4: Daños en la pierna de nariz.

Soporte de la pierna de nariz en la bancada de motor, doblada hacia atrás. Barras de control direccional, fracturadas; amortiguador de vibraciones de la pierna de nariz, fracturado en uno de sus extremos y carenado de la pierna de nariz, quebrado.

- 4.2.4. El sistema de control de la rueda de nariz estaba desconectado por fracturas, del tipo instantáneo (sin indicios de fatiga), de ambas barras de control direccional al haberse doblado hacia atrás el soporte de la pierna de nariz, producto del desplazamiento por terreno irregular fuera de la pista.

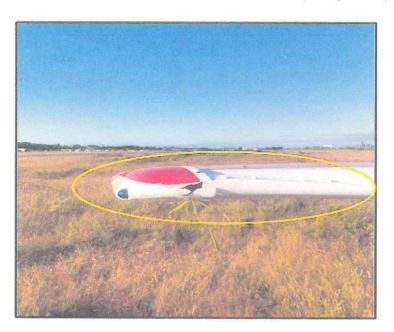
1.6.5.6. El carenado de punta de ala derecha, en su borde de ataque, se encontraba fracturado, con pérdida de material y con restos de vegetación. Costillas y recubrimiento de la zona de punta de ala, deformadas (Fotografía 5).

Fotografia 5: Daños en el ala derecha del avión.

Ala derecha: Carenado de punta del ala, fracturado en el borde de ataque. Costillas y recubrimiento de la zona de punta de ala, deformadas.

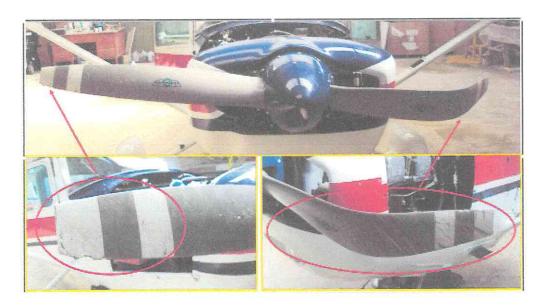
1.6.5.7. La hélice se encontró con daños. Una de las palas se encontraba doblada hacia atrás y con ralladuras en el sentido de giro de la hélice; ambas palas con pérdida de material en la punta del borde de ataque (Fotografía 6).

Fotografía 6: Daños en la hélice.

Ambas palas con pérdida de material en sus extremos y una de ellas deformada hacia atrás.

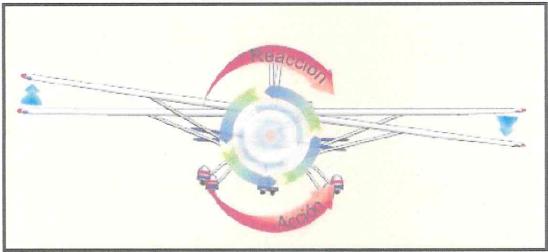
"Cuando las ruedas de la aeronave están en el suelo, durante el despegue, se induce por el torque, un par motor adicional alrededor del eje vertical. A medida que el lado izquierdo de la aeronave es forzado hacia abajo por la reacción del torque, más peso se coloca en el tren de aterrizaje principal izquierdo. Esto resulta en más fricción del suelo, o resistencia, en la rueda izquierda que la derecha, provocando un momento de giro más a la izquierda" (Imagen N°1).

Imagen N°1: Reacción del Torque en la aeronave.

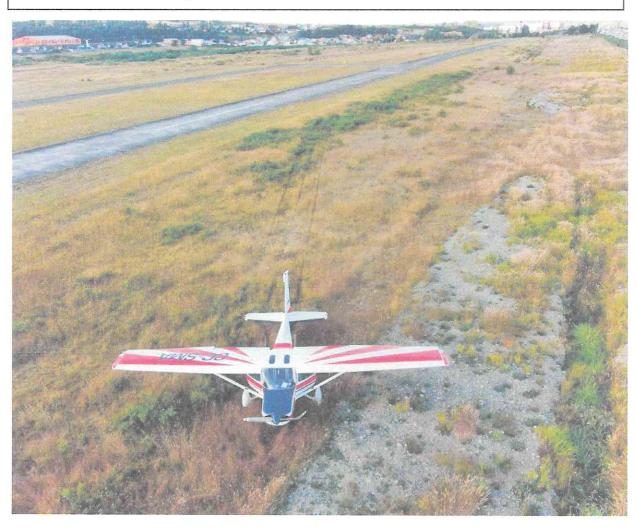
Vista general de la aeronave en el área del suceso.

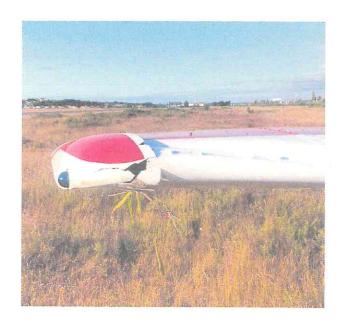
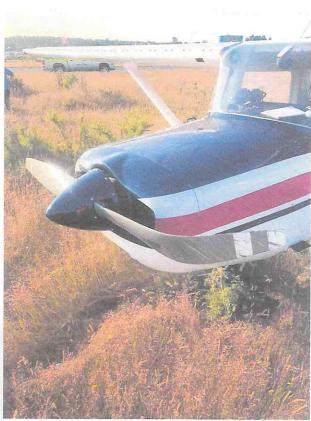
Principales daños: Punta de ala derecha, hélice y pierna de nariz.
