INFORME FINAL ACCIDENTE DE AVIACIÓN Nº1906JA

Aeronave : Parapente, Fabricante Ozone, Modelo Enzo 3.

Lugar : Ladera de un cerro en la Quebrada El Manzano, comuna de Lo Barnechea, Región Metropolitana.

Fecha : 28 de noviembre de 2019

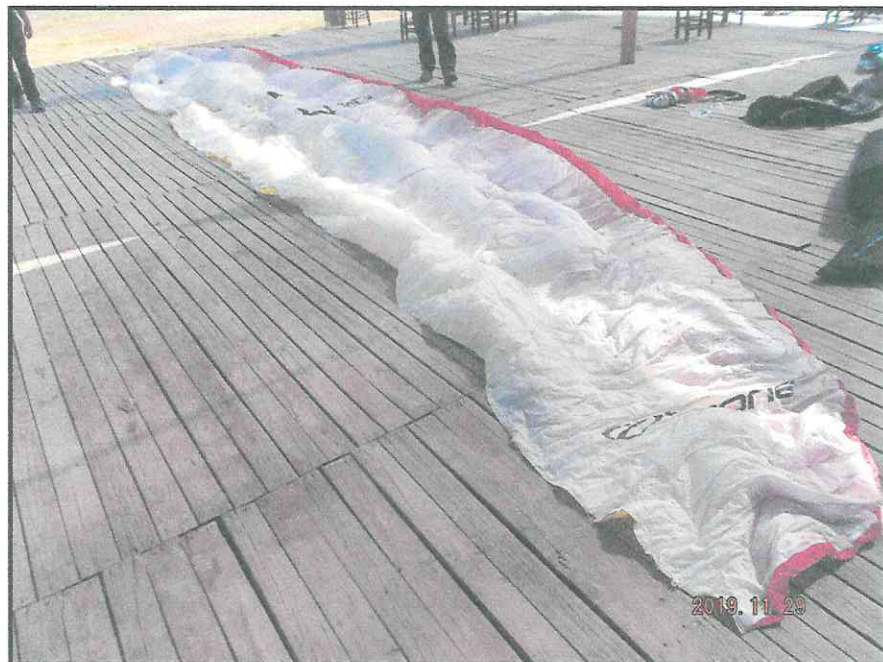
- 1.6.5.3. Presentaba rasgaduras y en uno de sus extremos presentaba una rotura de sus cajones (atribuibles a los impactos contra arbustos y rocas al golpearse contra el terreno).
- 1.6.5.4. En sus cajones centrales (parte frontal) presentaba tanto a la izquierda como a la derecha, una rotura de la tela (impacto con energía contra el terreno) (Fotografías 1 y 2).

Fotografía 1: Vista general de la vela.

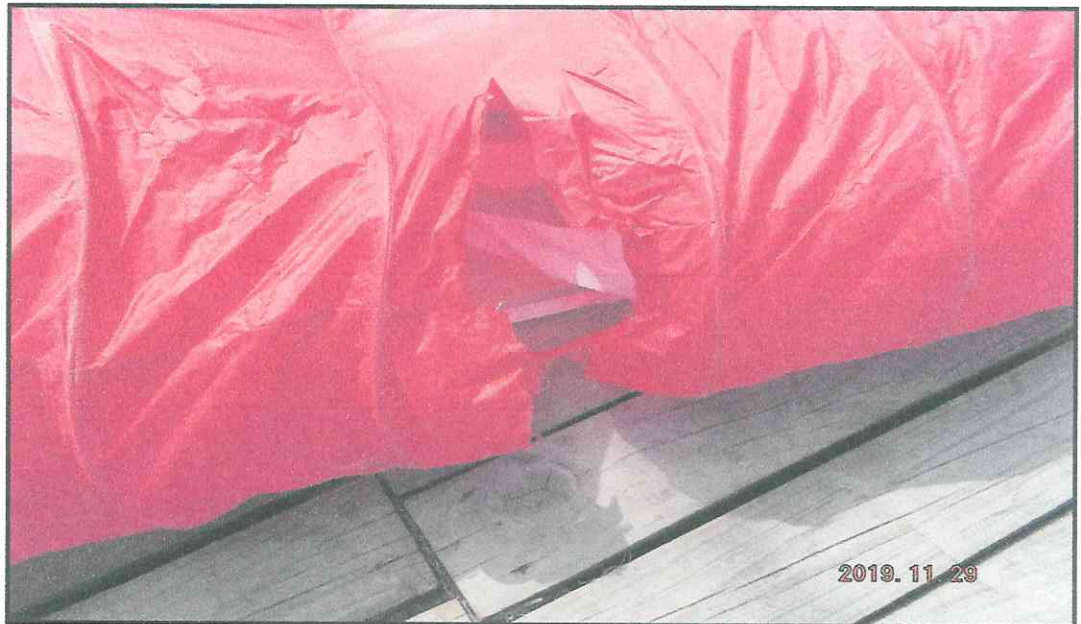
Fotografía 2: Daños en la parte frontal de la vela, por consecuencia del impacto contra el terreno.

- 4.1. Se revisó el parapente, marca Ozone, modelo Enzo 3, talla M, encontrándose la vela con tres rasgaduras, una en el extremo superior izquierdo y dos en la parte central de la vela, hacia el borde de ataque, todas a consecuencia del impacto contra el terreno

- 5.1. La inspección realizada a la vela, indicó que estos daños fueron producto del impacto contra el terreno.
- 5.2. La inspección realizada al tipo de corte de las líneas o suspenes y al arnés de hombro de la silla, indicó que los daños son atribuibles a las maniobras de rescate.

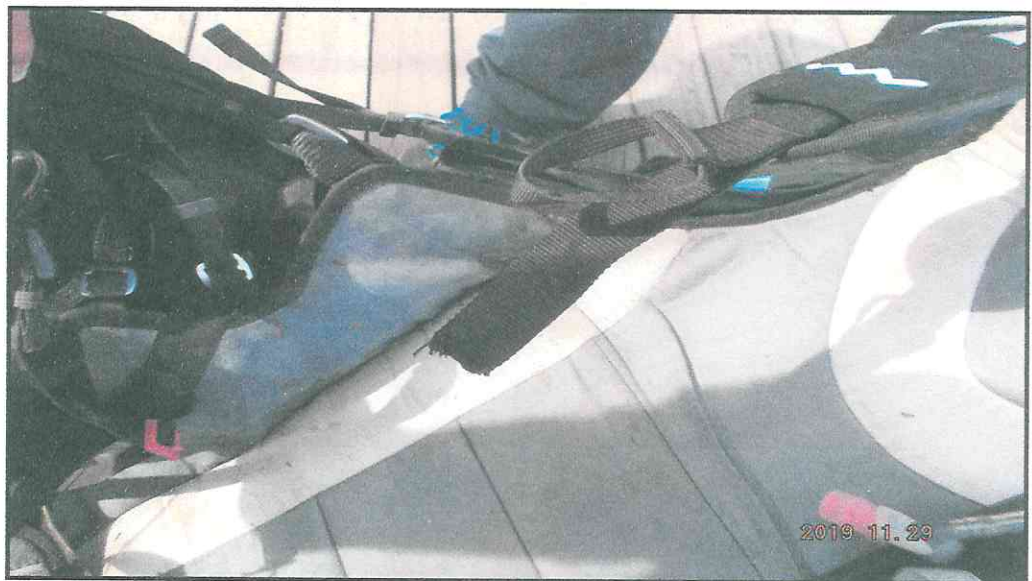
- 1.6.5.7. Presentaba el corte del arnés del hombro derecho (Fotografía 3).

Fotografía 3: Corte en el arnés de hombro derecho, producto del rescate

- 4.5. La silla, marca Woody Valley modelo XR7, tenía el arnés de hombro derecho cortado, el cual por el tipo de corte es atribuible a las maniobras de rescate.

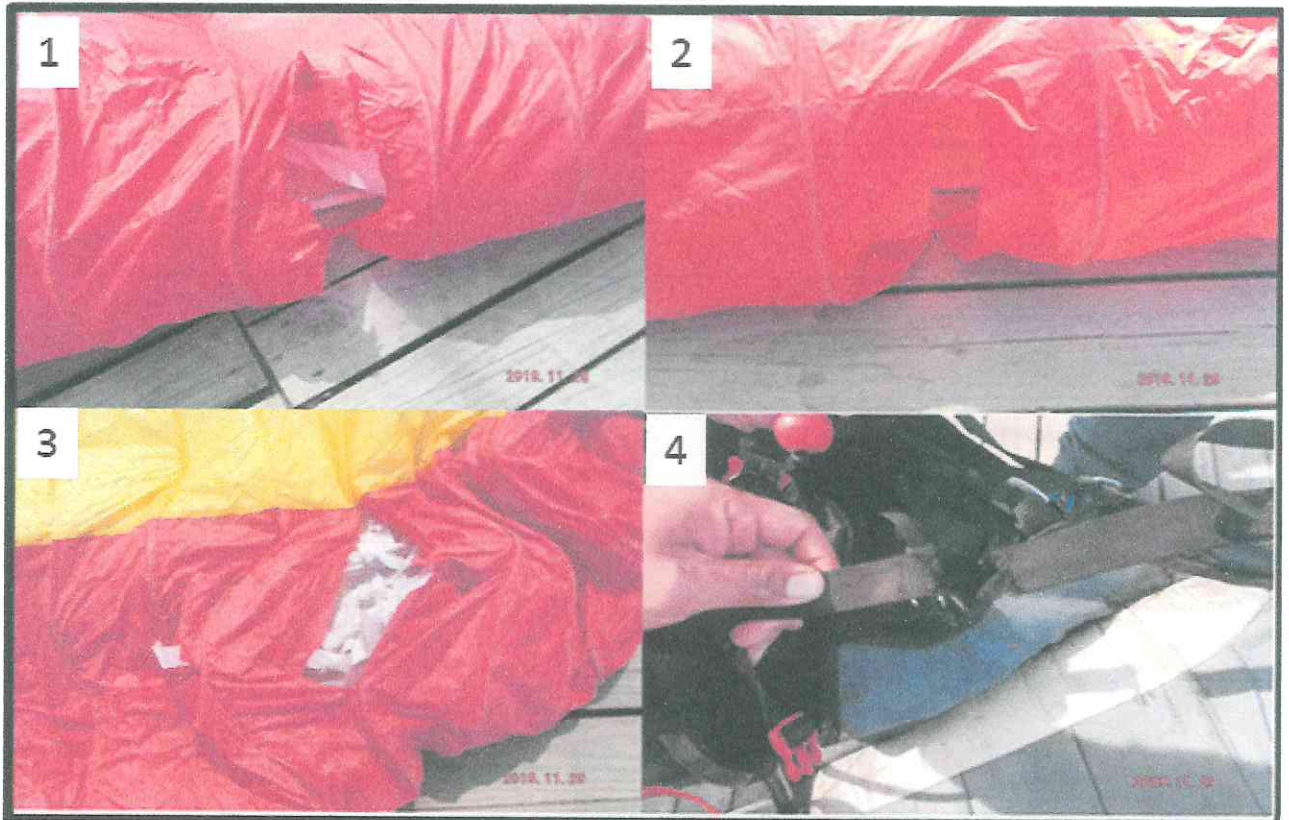
FOTOGRAFÍAS: N°1,2,3 y 4. Muestra los diferentes daños en la vela y el arnés de hombro derecho cortado.
