INFORME FINAL ACCIDENTE DE AVIACIÓN Nº1907JA

Aeronave : Helicóptero Robinson, Modelo R-44 II.

Lugar : Aeródromo Lipangui (SCKL), comuna de Lampa, Provincia de Chacabuco, Región Metropolitana.

Fecha : 10 de diciembre de 2019.

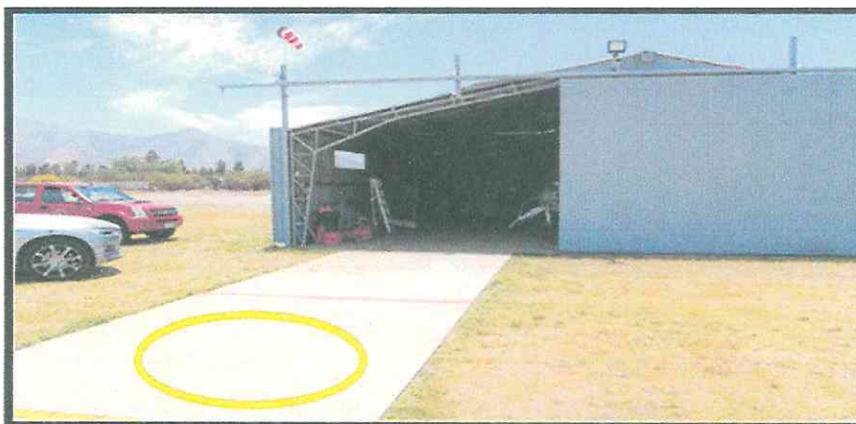
1.8.2. Se verificó la plataforma de despegue del helicóptero siniestrado (**Fotografía N°1**).

Fotografía N°1: "Plataforma de despegue".

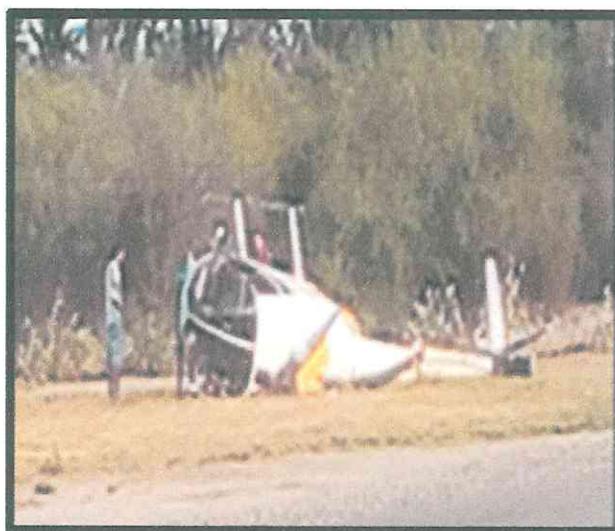
1.8.3. El lugar del suceso se ubicó a 10 metros al Suroeste de la plataforma de despegue, la cual corresponde a una superficie de pasto y tierra, libre de obstáculos. (**Fotografía N°2**).

Fotografía N°2: "Lugar del suceso".

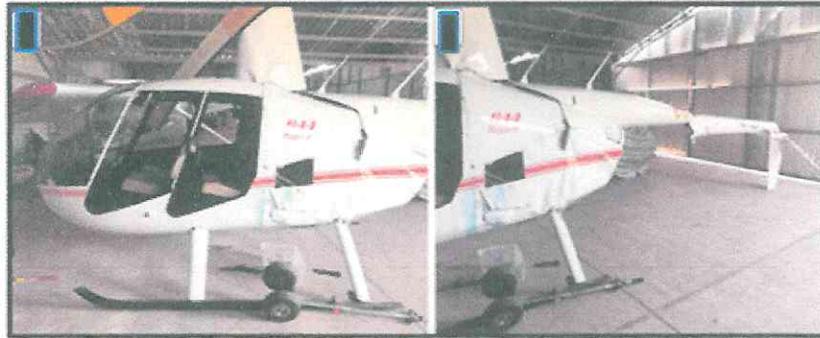
1.8.5. Se revisó la célula del helicóptero, la cual se encontraba con múltiples deformaciones y fracturas, principalmente en el recubrimiento del costado izquierdo y en su sector inferior (**Fotografías N°3 y N°4**).

Fotografías N°3 y N°4: “Daños en el costado izquierdo del helicóptero”

Con múltiples deformaciones principalmente en el recubrimiento del costado izquierdo. Sector inferior con fracturas y deformaciones. Cono de cola cortado cerca del rotor y con rajaduras. Patín izquierdo con leve abolladura. Rotor de cola desprendido.

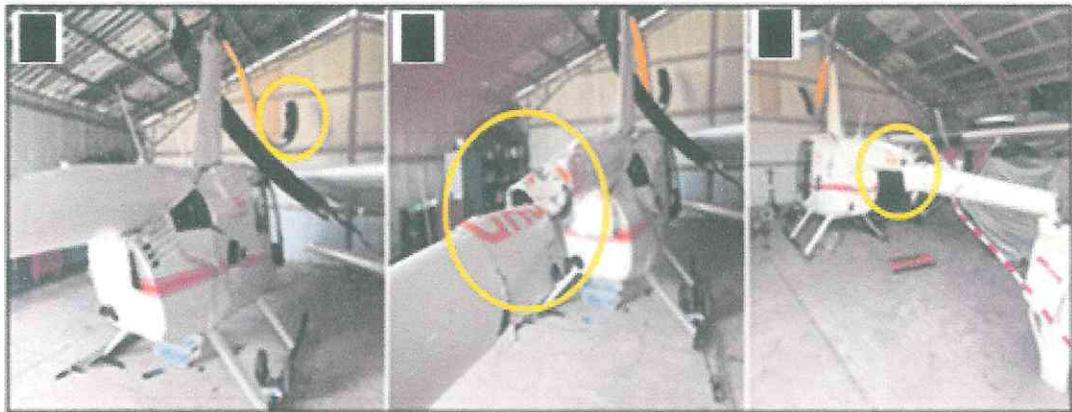
- 1.8.6. Se inspeccionaron las dos palas del rotor principal, las cuales tenían diferentes magnitudes de daños. Una de ellas tenía marcas de pintura de color blanco, coincidente al color que correspondían al cono de cola. Además, la distancia a la cual se encontraba la fractura del cono de cola, tomada desde el centro del rotor principal, hasta el punto de impacto, era coincidente con el largo de las palas del rotor principal (198 pulgadas), (**Fotografías N°5, N°6, N°7**).

Fotografías Nros. 5, 6, 7: “Daños en las palas del rotor principal y cono de cola”.

5.3. Ambas palas del rotor principal tenían evidencias de impactos con energía, coincidentes con los daños encontrados tanto en el cono de cola, como en las palas mismas. Lo que permite señalar que el motor, previo al suceso funcionaba sin problemas.

5.4. Los daños encontrados en el cono de cola, rotor principal y demás componentes son coherentes con el impacto de las palas contra el cono de cola y posterior volcamiento de la aeronave.

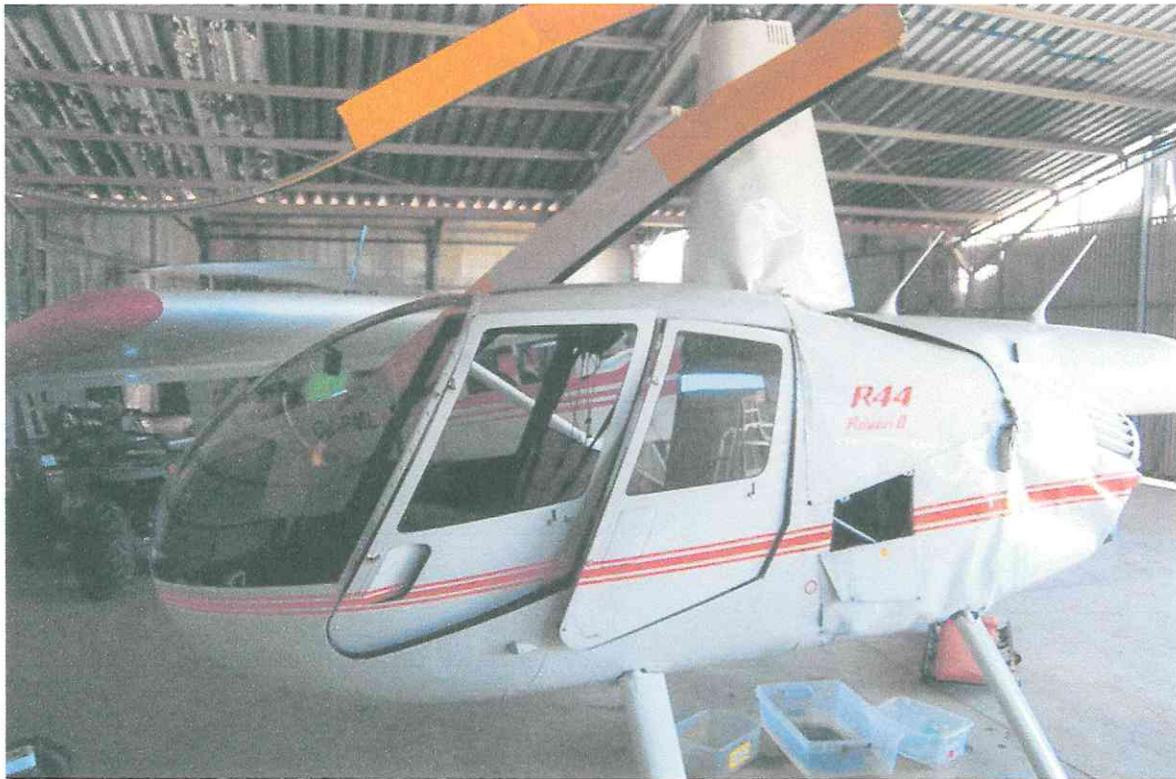
- 3.2.1. Con múltiples deformaciones, producto del volcamiento y por impacto de las palas del rotor principal contra el cono de cola y contra el terreno.
- 3.2.2. Placa de datos de la aeronave y placa incombustible, sin observaciones.
- 3.2.3. El estanque principal contenía 28 litros de una cantidad total de 112 litros de combustible. Se obtuvo una muestra, en la cual no se observó evidencias de agua ni sedimentos.

Fotografía N° 1: Vista general del helicóptero.

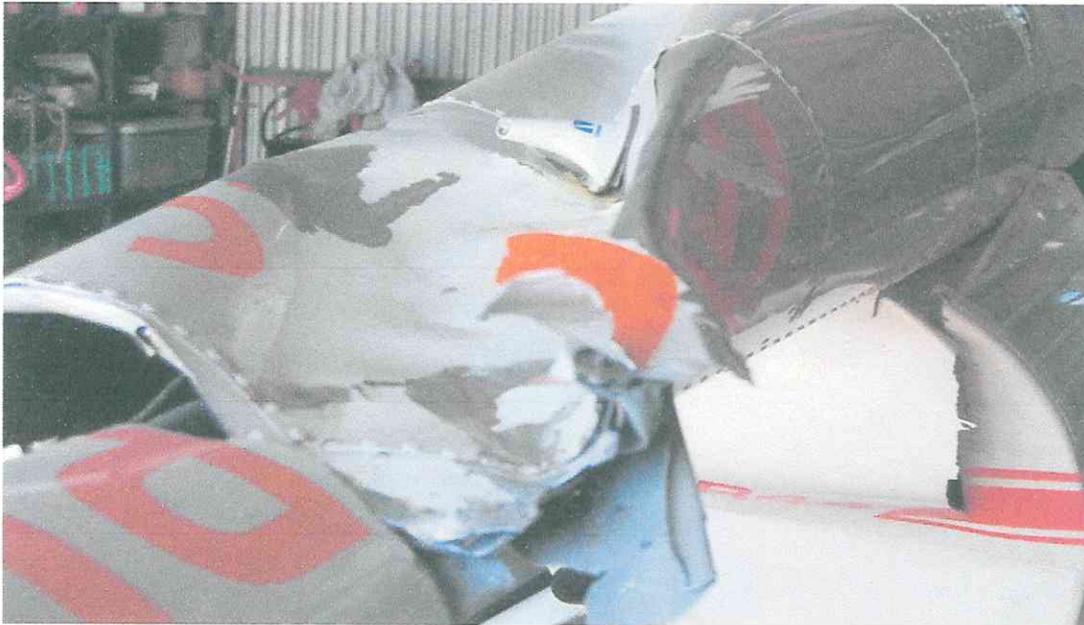
Fotografía N° 2: Cono de Cola.

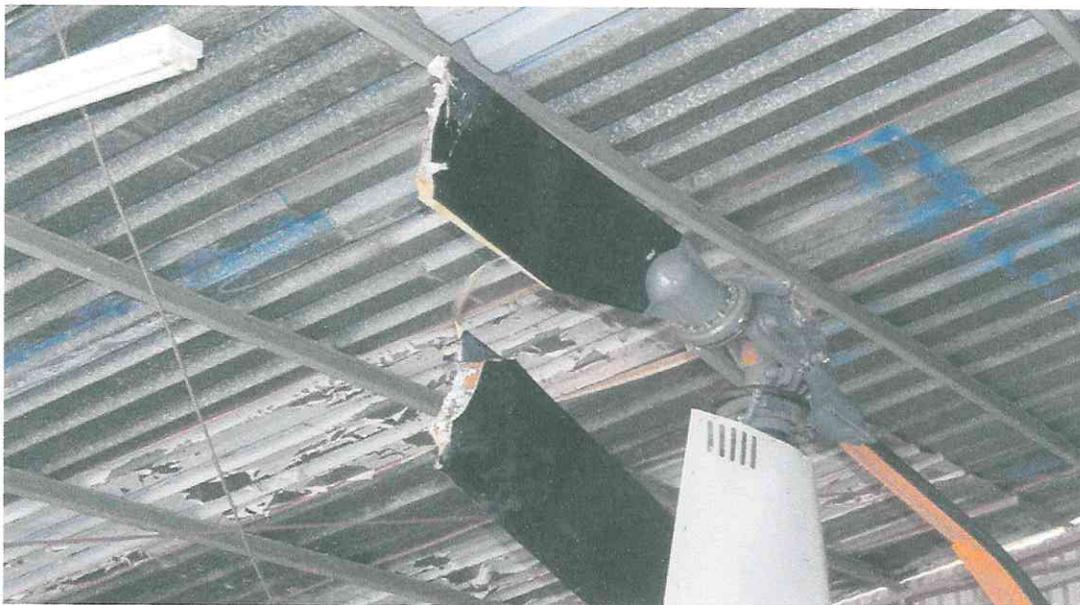
Rotor principal con ambas palas quebradas y deformadas en diferentes zonas. Swashplate, con su bota protectora desprendida. Carenado de la transmisión y mástil, con abolladuras.

Fotografía N° 3: Rotor Principal.
