INFORME FINAL ACCIDENTE DE AVIACIÓN Nº 1909SP

Aeronave : Helicóptero Bell, 206B.

Lugar : Aeródromo "Gral. Bernardo O'Higgins" (SCCH),
Comuna de Chillán, Región de Ñuble.

Fecha : 28 de diciembre de 2019

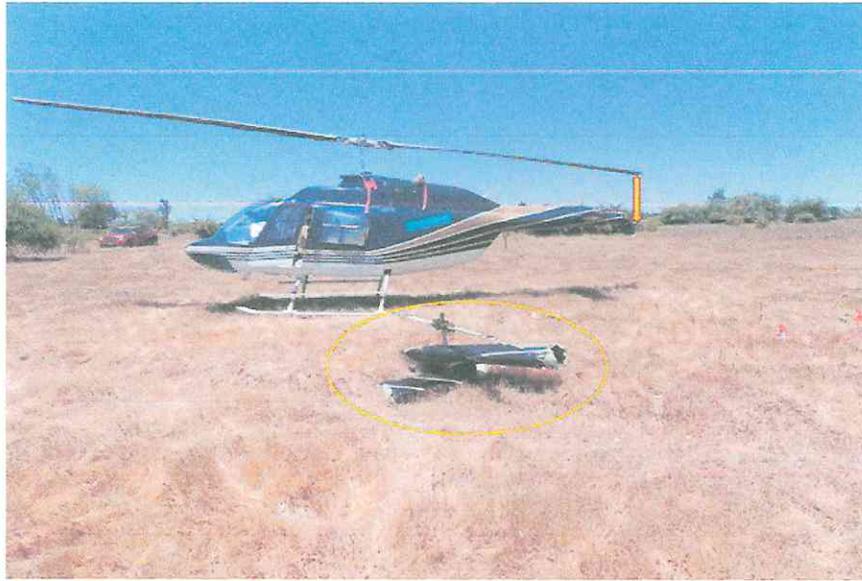
- 1.8.3. El cono de cola, en su parte trasera, estaba fracturado y desprendido. La zona de corte era concordante con la envergadura de las palas (Fotografías 1, 2 y 3).

Fotografía 1: Vista lateral izquierda y ubicación del rotor de cola.

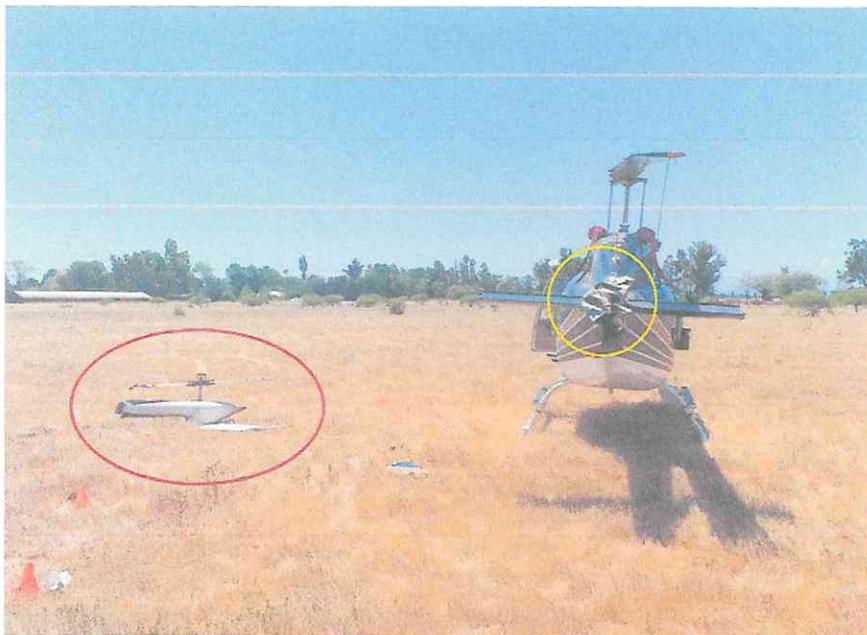
Fotografía 2: Vista posterior del helicóptero y ubicación del rotor de cola.

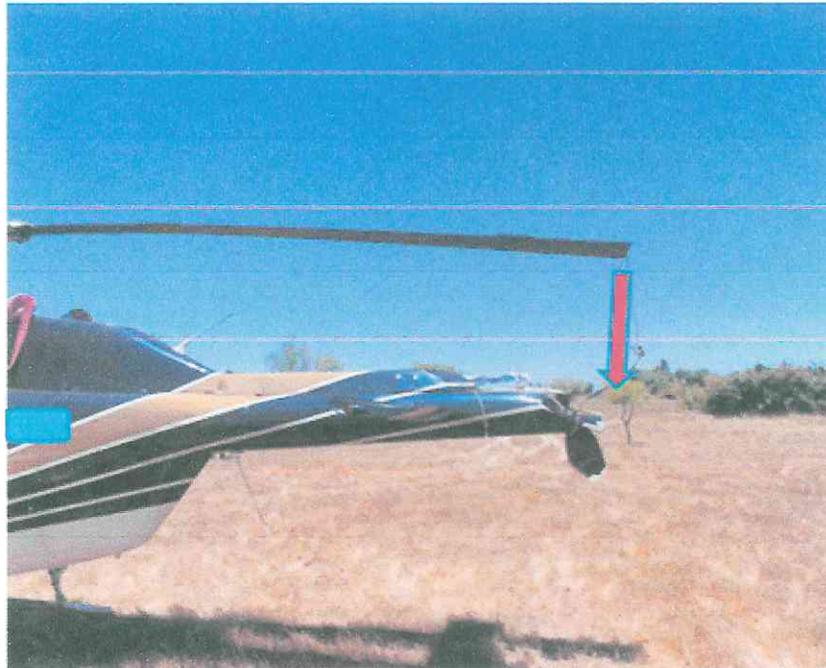
Fotografía 3: Área fracturada del cono de cola.

- 2.12. Los daños estructurales encontrados en la aeronave son concordantes al impacto con alta energía de las palas del rotor principal contra el cono de cola, durante el aterrizaje duro (Hard landing).

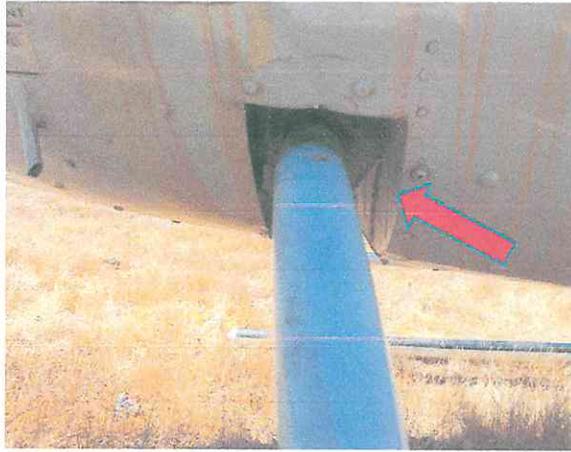
Fotografía 4.

- 1.8.10. En la zona del tubo cruzado del tren de aterrizaje, se encontró la zona de soporte en el fuselaje, fracturada (Fotografías 4 y 5).

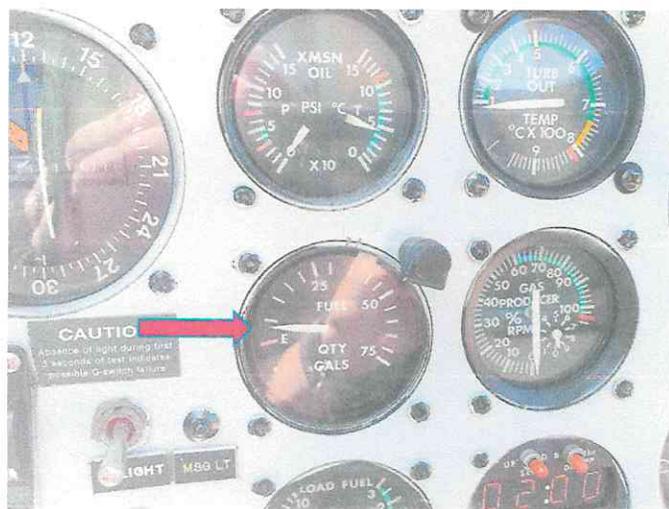
Fotografía 6.

- 1.8.11. El depósito de líquido hidráulico, ubicado adelante de la transmisión, estaba con bajo nivel, debido a una filtración proveniente desde las fracturas existentes en su cuerpo. Estas últimas se atribuyen al impacto con alta energía contra el terreno.
- 1.8.12. En la inspección del sitio del suceso, no se encontraron huellas de desplazamiento de la aeronave sobre el terreno.
- 1.8.13. No se observó evidencia de filtración de combustible ni en el fuselaje, ni en el motor.
- 1.8.14. Al ser energizada la aeronave, con el fuselaje desnivelado hacia la derecha, se verificó que el indicador de cantidad de combustible marcaba, aproximadamente, entre 3 y 4 galones, de un máximo de 75 galones US, de acuerdo a las marcas de la carátula del indicador (Fotografía 6).

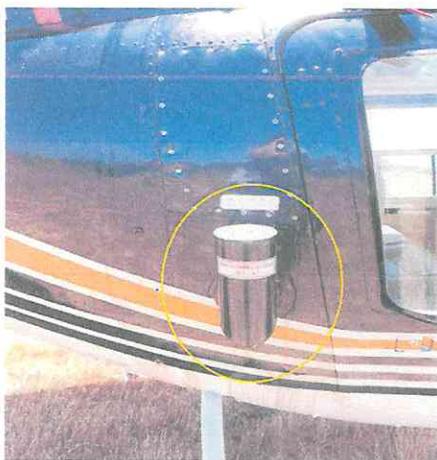
Fotografía 7.

- 1.8.15. Se verificó que la aeronave no tenía una luz de advertencia de bajo nivel de combustible, de carácter opcional para este tipo de aeronave.
- 1.8.16. El estanque de combustible tenía una boquilla de llenado, que permite aumentar la capacidad del estanque principal a 96,7 galones US. La tapa del estanque estaba cerrada y asegurada (Fotografía 7).

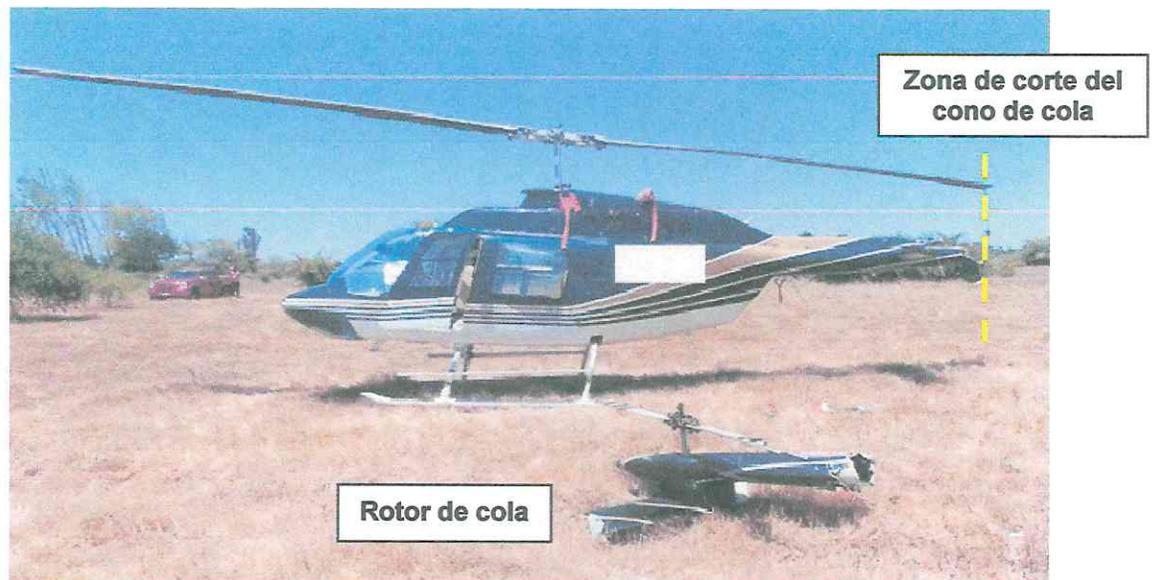
- 3.1. **Fuselaje:** Cuaderna de soporte del tubo cruzado trasero, fracturada. Parabrisas izquierdo, fracturado. Desgaste en recubrimiento superior, provocado por el eje de transmisión. Soporte derecho del tubo cruzado trasero, fracturado. Depósito de líquido hidráulico, fracturado y con filtración de líquido hidráulico.
- 3.2. **Cono de cola:** recubrimientos y estructura, deformados, fracturados y desprendida la sección trasera. Estabilizador horizontal derecho, deformado y fracturado. Estabilizador vertical, fracturado y desprendido (ver fotografía 1).

Fotografía 1: vista lateral del helicóptero.

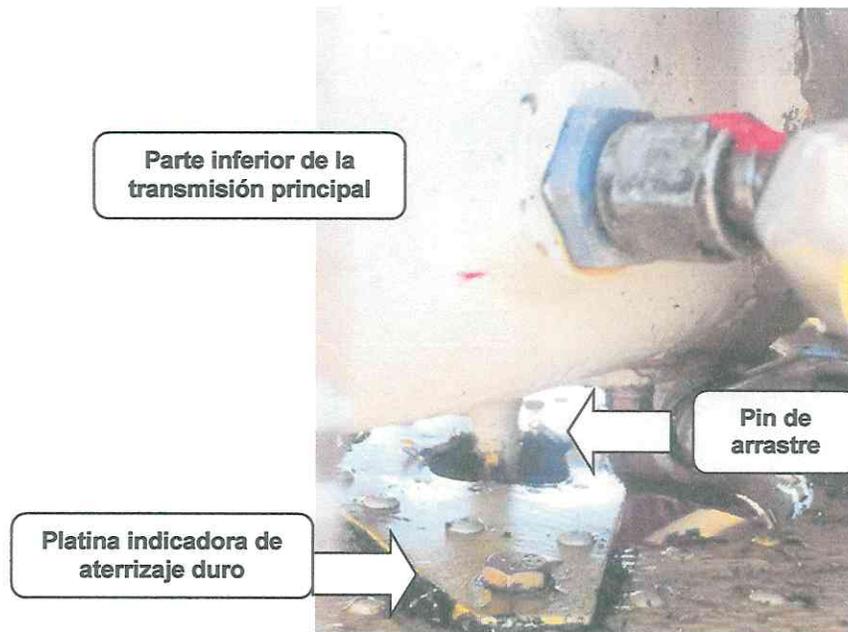
4.1.10. Los daños en platina indicadora de aterrizaje duro (desgaste y remaches, cortados), se atribuyen a acción del pin de arrastre ubicado en la parte inferior de la transmisión, al moverse esta hacia atrás con alta energía (ver fotografías 2 y 3).

Fotografía 2: Platina indicadora de aterrizaje duro.

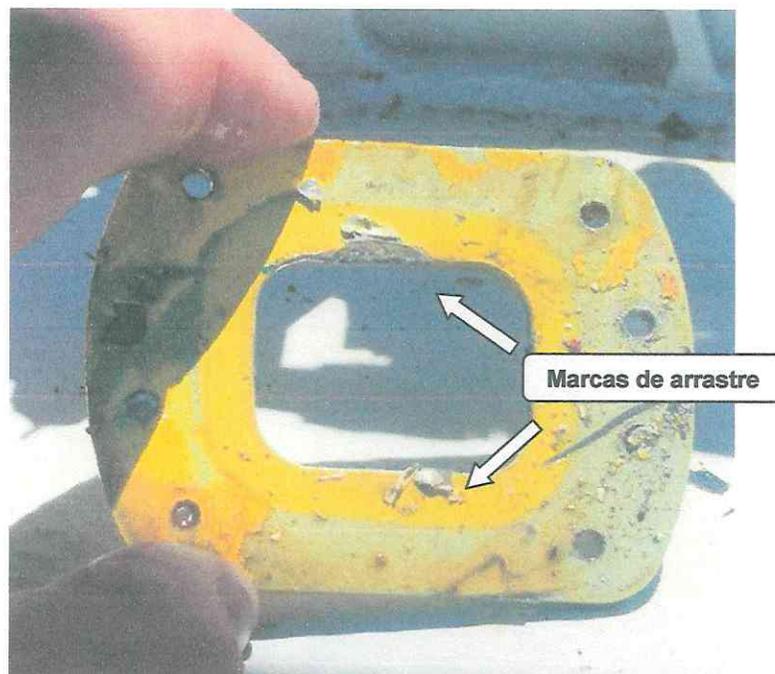
Fotografía 3 Platina indicadora de aterrizaje duro con marcas de arrastre y remaches cortados.

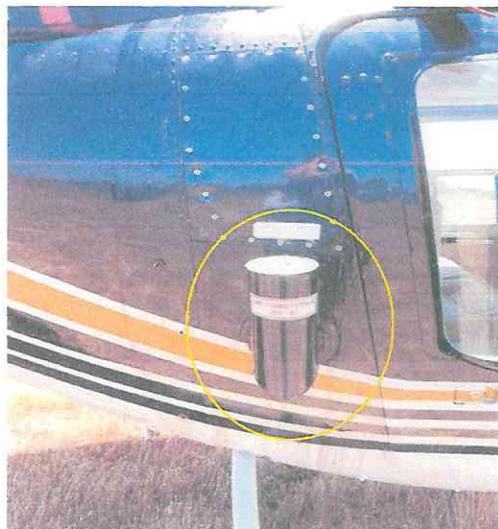
- 4.1.12. Los daños estructurales en las puntas de las palas del rotor principal son concordantes con los daños encontrados en el cono de cola.
- 4.1.13. El sentido de las deformaciones y fracturas antihorario en los componentes en el cono de cola eran concordante con la dirección de la rotación de las palas del rotor principal.
- 4.1.14. Las fracturas y deformaciones en las palas del rotor de cola son atribuibles a un impacto con alta energía contra el terreno, mientras se encontraban girando.
- 4.1.15. No se observó evidencia de filtración de combustible en el fuselaje ni en el motor.
- 4.1.16. El estanque de combustible tenía una boquilla de llenado¹, que permite aumentar la capacidad del estanque hasta 96,7 galones americanos (ver fotografía 4). La tapa del estanque de combustible estaba cerrada y asegurada.

Fotografía 4. Vista de boquilla de llenado.

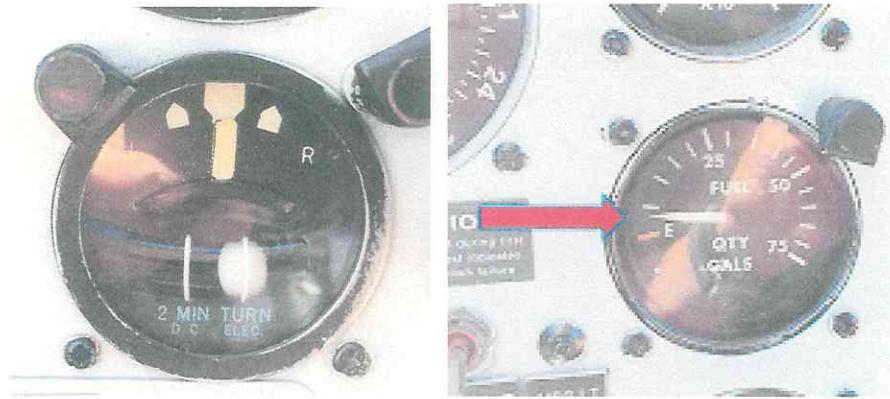
- 4.1.17. Al ser energizada la aeronave, con el fuselaje desnivelado hacia la derecha, el indicador de cantidad de combustible marcaba aproximadamente entre 3 y 4 galones US de un máximo de 75 galones US, de acuerdo a las marcas en la caratula del indicador (ver fotografía 5 y 6).

Fotografías 5 y 6. Nivel lateral de la aeronave e indicación de cantidad de combustible.

- 9.1. A los operadores y/o propietarios de aeronaves Bell Helicopter Textron Canadá, modelos 206B y similares, se les recomienda considerar la instalación de un dispositivo de alarma o advertencia de baja cantidad de combustible.
