DIRECCIÓN GENERAL DE AERONÁUTICA CIVIL  
DEPARTAMENTO PREVENCIÓN DE ACCIDENTES

## **INFORME FINAL ACCIDENTE DE AVIACIÓN Nº 1910SP**

Aeronave : Avión Beechcraft, A36.

Fecha : 01 de enero de 2020

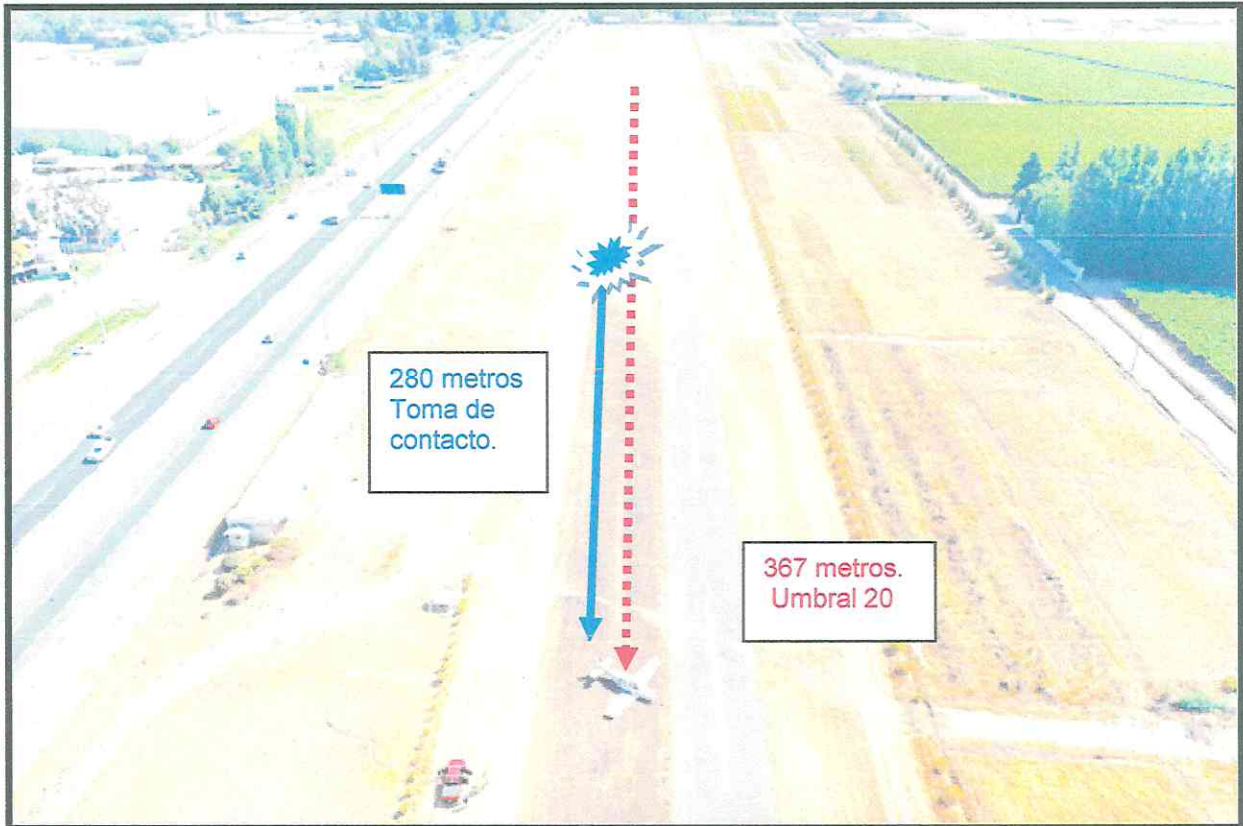
- 1.7.1. El lugar del suceso corresponde al Aeródromo de San Fernando (SCSD), donde la aeronave se encontró fuera de la pista 20, al costado Oeste, orientada de Norte a Sur, con el tren de aterrizaje replegado y daños de diversa consideración.
- 1.7.2. La aeronave tuvo una trayectoria paralela al eje de pista, y se encontraba a 367 metros del umbral de la pista 20.
- 1.7.3. La aeronave quedó detenida a 280 metros de la toma de contacto con el terreno.
- Fotografía N°1

Fotografía N°1 Vista general de la trayectoria de la aeronave.

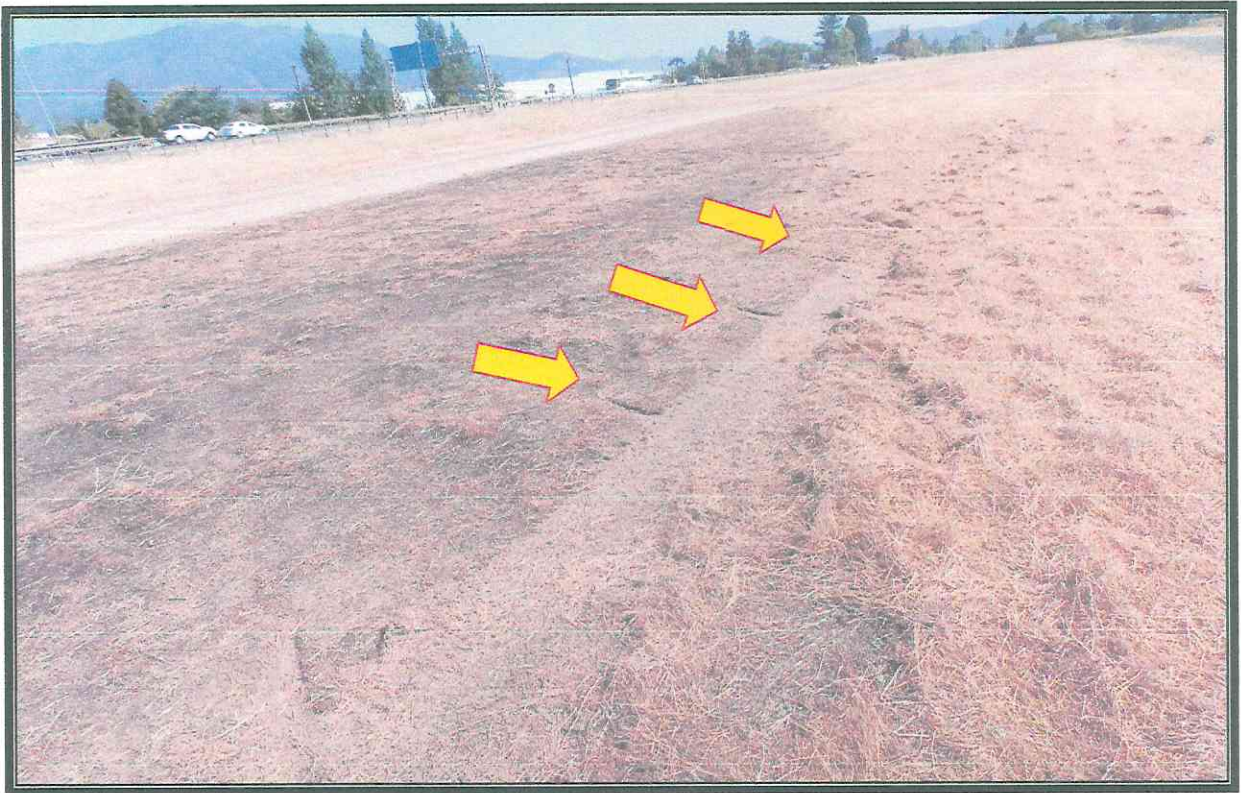
- 1.7.4. En las inspecciones efectuadas a la trayectoria de la aeronave, antes de hacer contacto con el terreno, se pudo establecer marcas en el terreno atribuibles a la rotación de las palas de la hélice de la aeronave. Fotografía N°2.

Fotografía N°2 Marcas de las palas de la hélice.

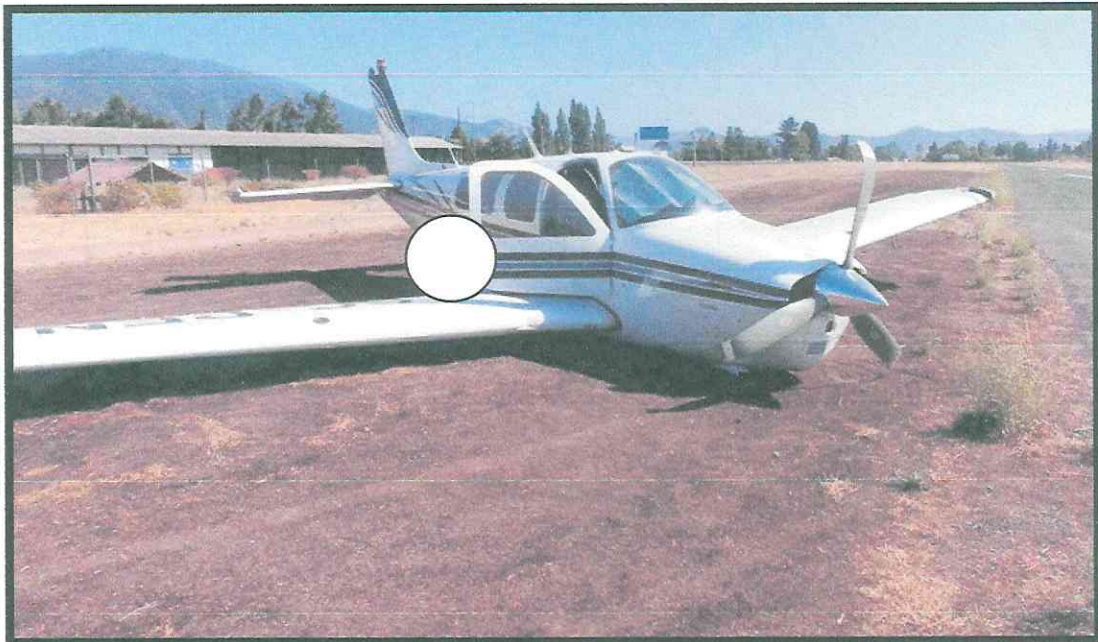
Fotografía N° 3.Posicion final de la aeronave y hélices

- 1.7.6.** Se verificaron las superficies de control de vuelo, alerones, elevadores, timón de dirección y flaps, además de los controles del motor los cuales estaban sin observaciones.
- 1.7.7.** Al desplegar el tren de aterrizaje en forma manual, por parte de personal del Centro de Mantenimiento Aeronáutico y en compañía del equipo investigador, se pudo observar que la rueda del tren de nariz se encontraba trabada y que la horquilla del tren de nariz estaba torcida y fracturada (fractura del tipo instantánea), lo que impedía su despliegue. La barra actuadora del tren de nariz estaba fracturada en su extremo posterior de unión al actuador del tren (fractura del tipo instantánea), Fotografías N°s 5, 6 y 7.

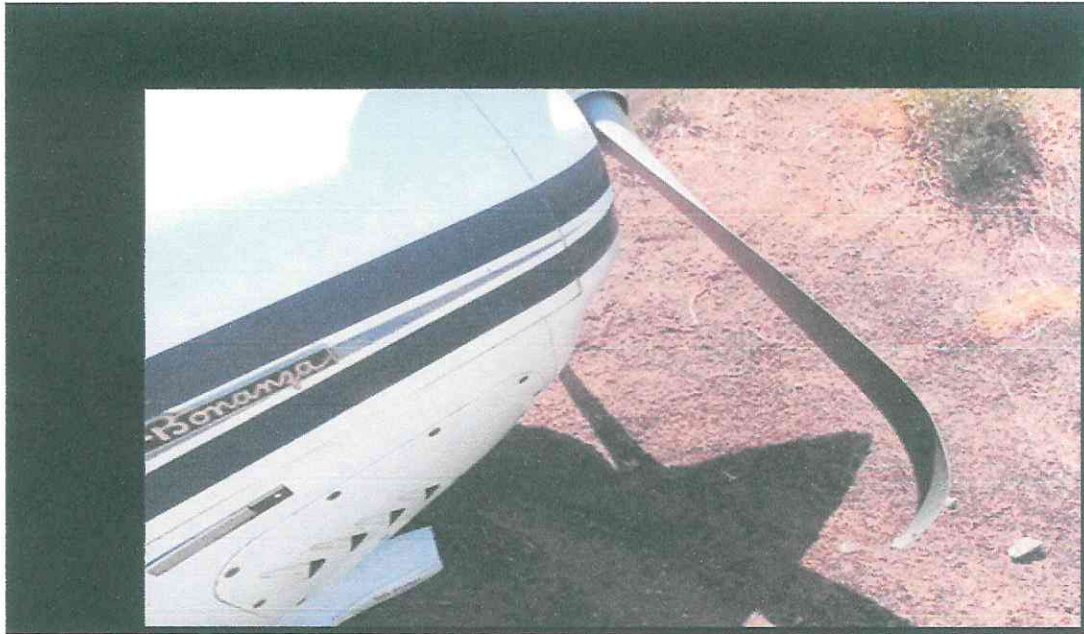
- 1.7.5. Se pudo observar que las palas de la hélice presentaban daños en sus extremos, debido al contacto contra el terreno con giro. Fotografía N°3 y N°4

Fotografía N°4. Hélices con daños

- k) La hélice se encontraba con sus tres palas dobladas hacia atrás y evidenciaban haber estado girando al momento del impacto.
- l) El panel de circuit breakers, se encontró sin observaciones.

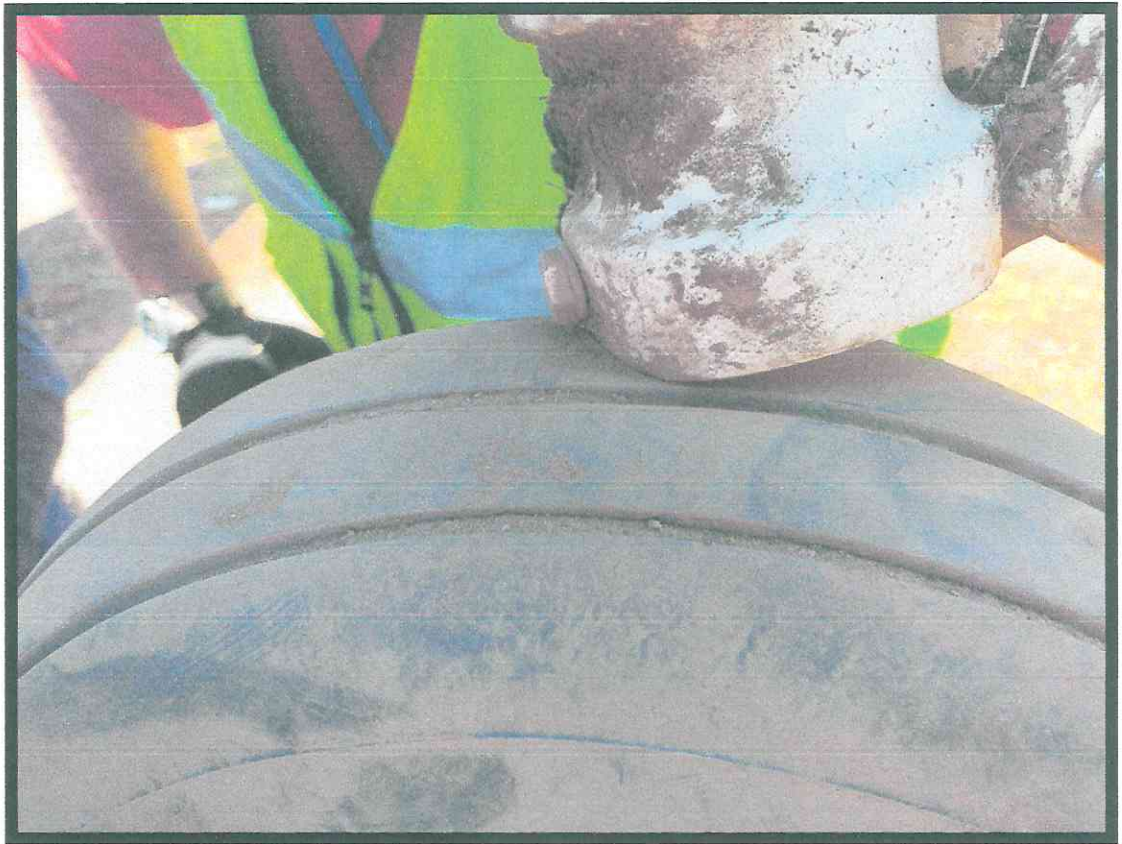
Fotografía N° 5: Rueda del tren de nariz trabada.

- 2.3. Las inspecciones efectuadas a la aeronave en el lugar del suceso, evidenciaron que el avión aterrizó con el tren de aterrizaje retraído, debido a un problema en la extensión y no aseguramiento del tren de aterrizaje de nariz. Por lo anterior, y en las inspecciones realizadas a la aeronave posterior al suceso, al extender manualmente el tren de aterrizaje principal, se observó en el tren de nariz una torsión y fractura de la horquilla, como también, en su barra actuadora, una fractura en su extremo posterior de unión al actuador del tren de nariz, lo que hizo imposible que el tren pudiera ser desplegado.

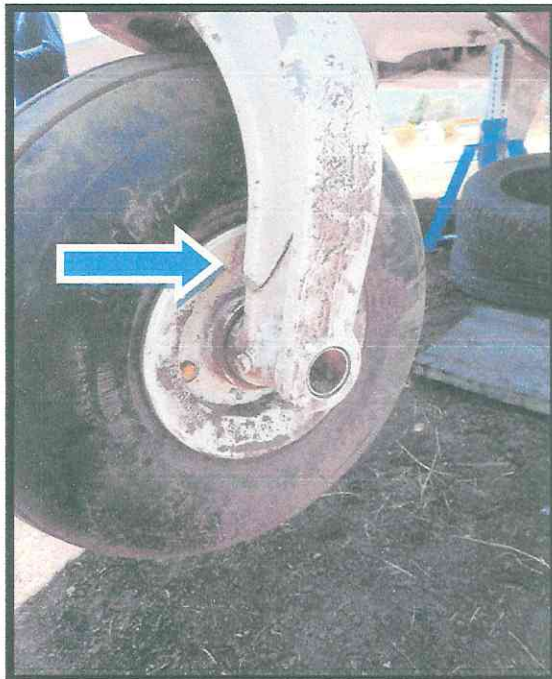
Fotografía N°6, Horquilla fracturada

constatar que la horquilla del tren de nariz, estaba torcida y fracturada (fractura del tipo instantánea), y la barra actuadora del tren de nariz, estaba fracturada en su extremo posterior de unión al actuador del tren (fractura del tipo instantánea). Esto indicaría que, la aeronave necesariamente debió golpear el tren de aterrizaje de nariz contra una superficie dura, previo a su aterrizaje en el Aeródromo San Fernando (SCSD).

- 7.2. El daño encontrado el tren de aterrizaje de nariz (torsión y fractura de la horquilla), evidenciaba que este habría golpeado contra una superficie dura, previo a su aterrizaje en el aeródromo San Fernando (SCSD), motivo por el cual, al ser retractado y estando la horquilla dañada, este subió torcido, forzado y se fracturó la barra actuadora del tren, quedando trabado en posición arriba y por ese mismo motivo no pudo ser desplegado durante el aterrizaje en el Aeródromo San Fernando (SCSD).

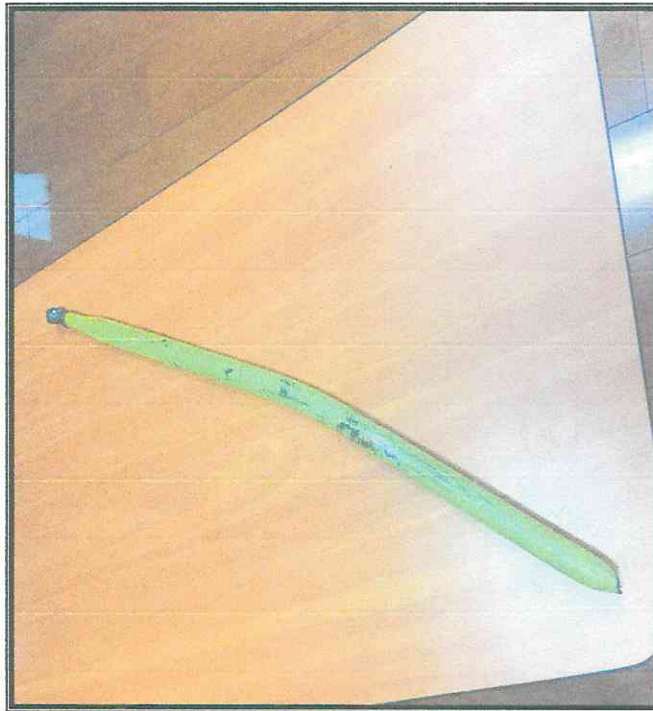
Fotografía N°7, Barra actuadora fracturada

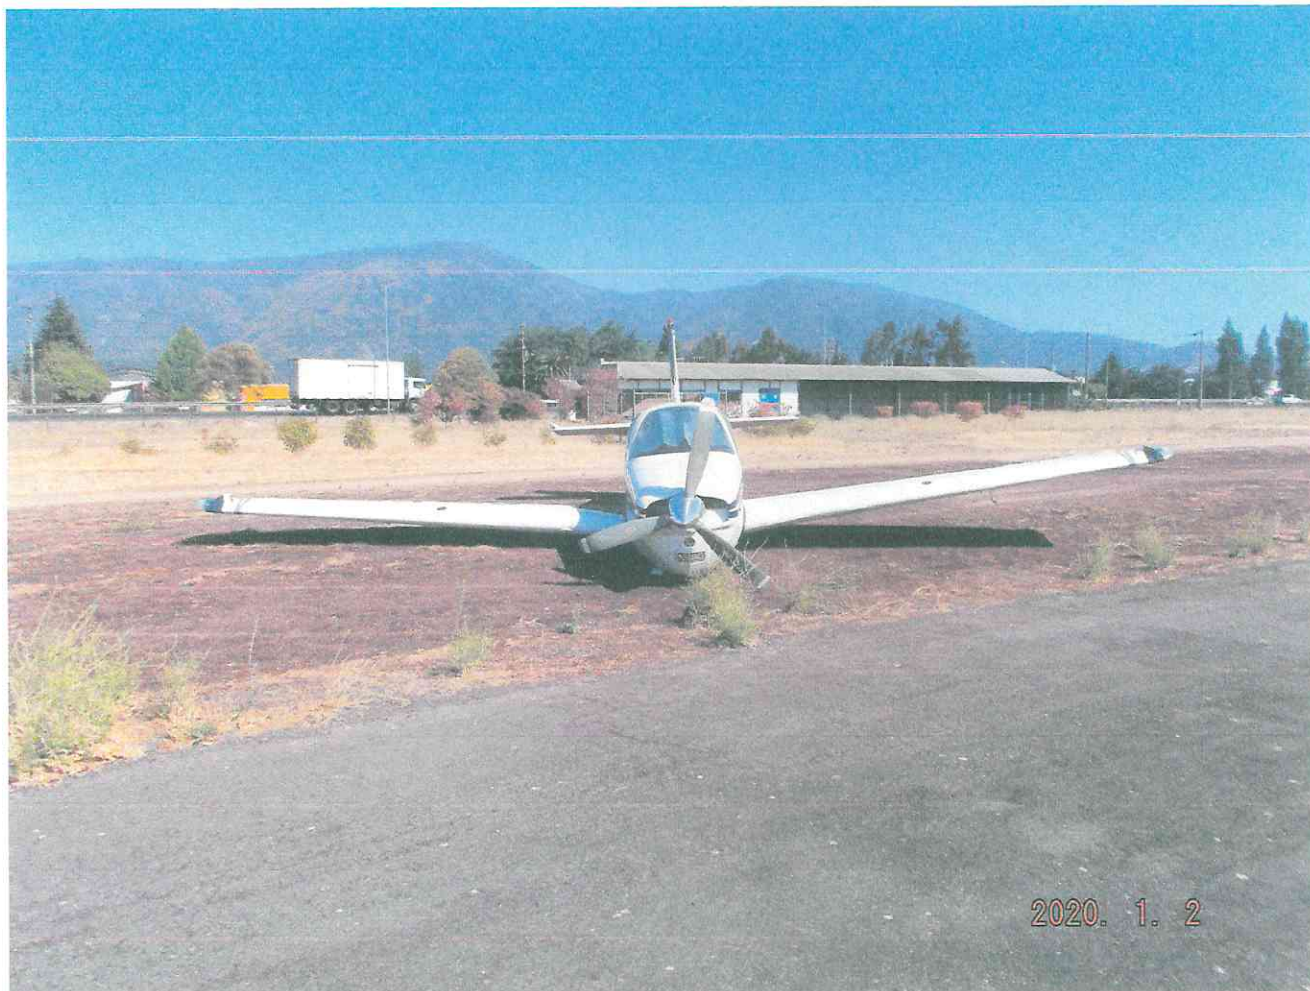
FOTOGRAFÍA N° 1. Muestra la aeronave, en la posición final al costado de la pista.

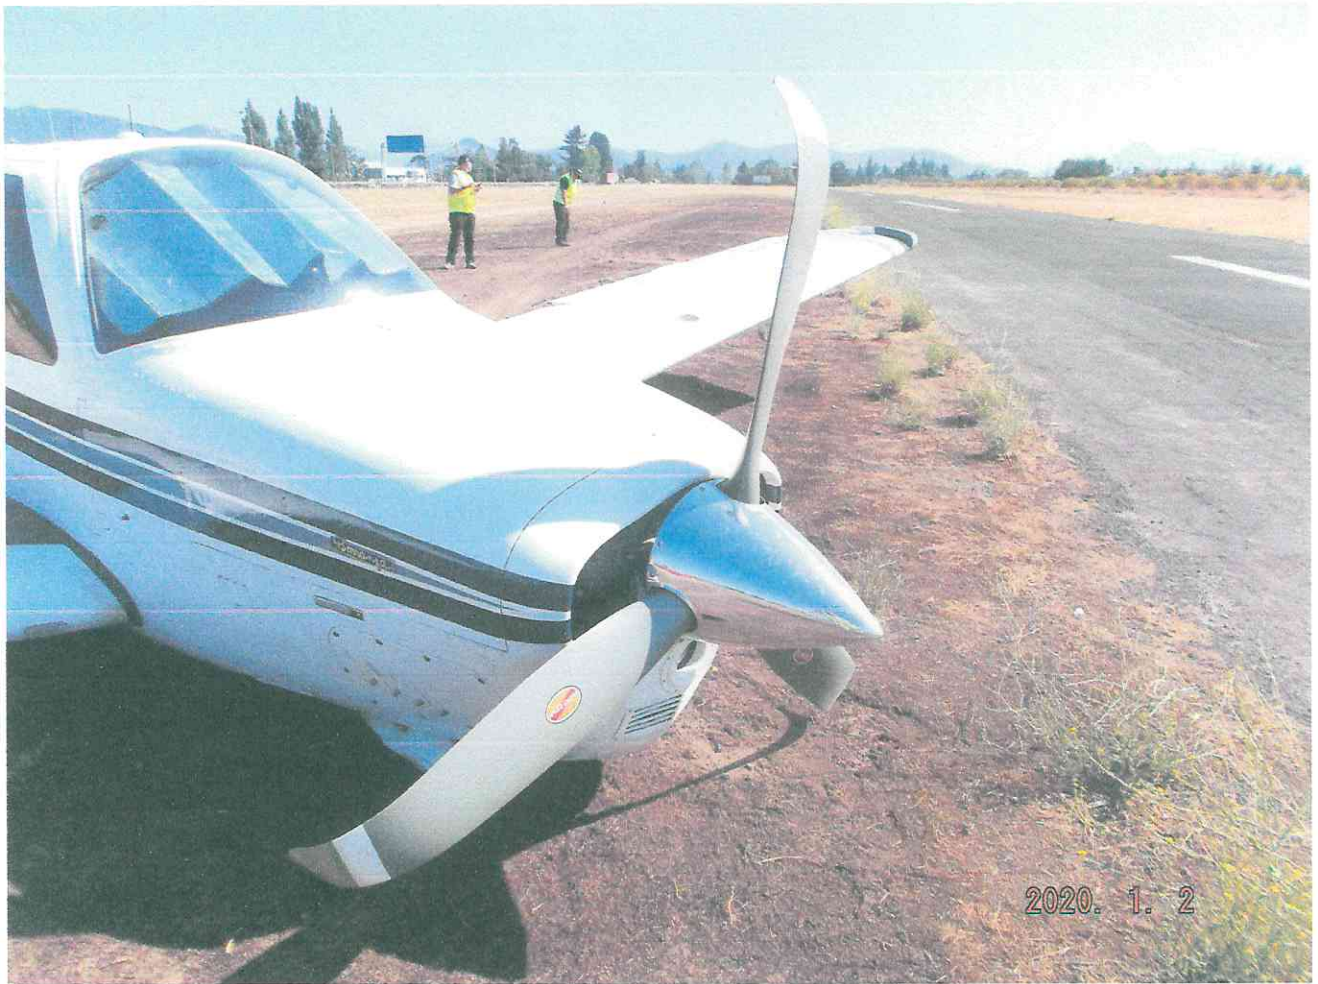
FOTOGRAFÍA N° 2. Muestra el daño en la punta de las tres palas de la hélice.

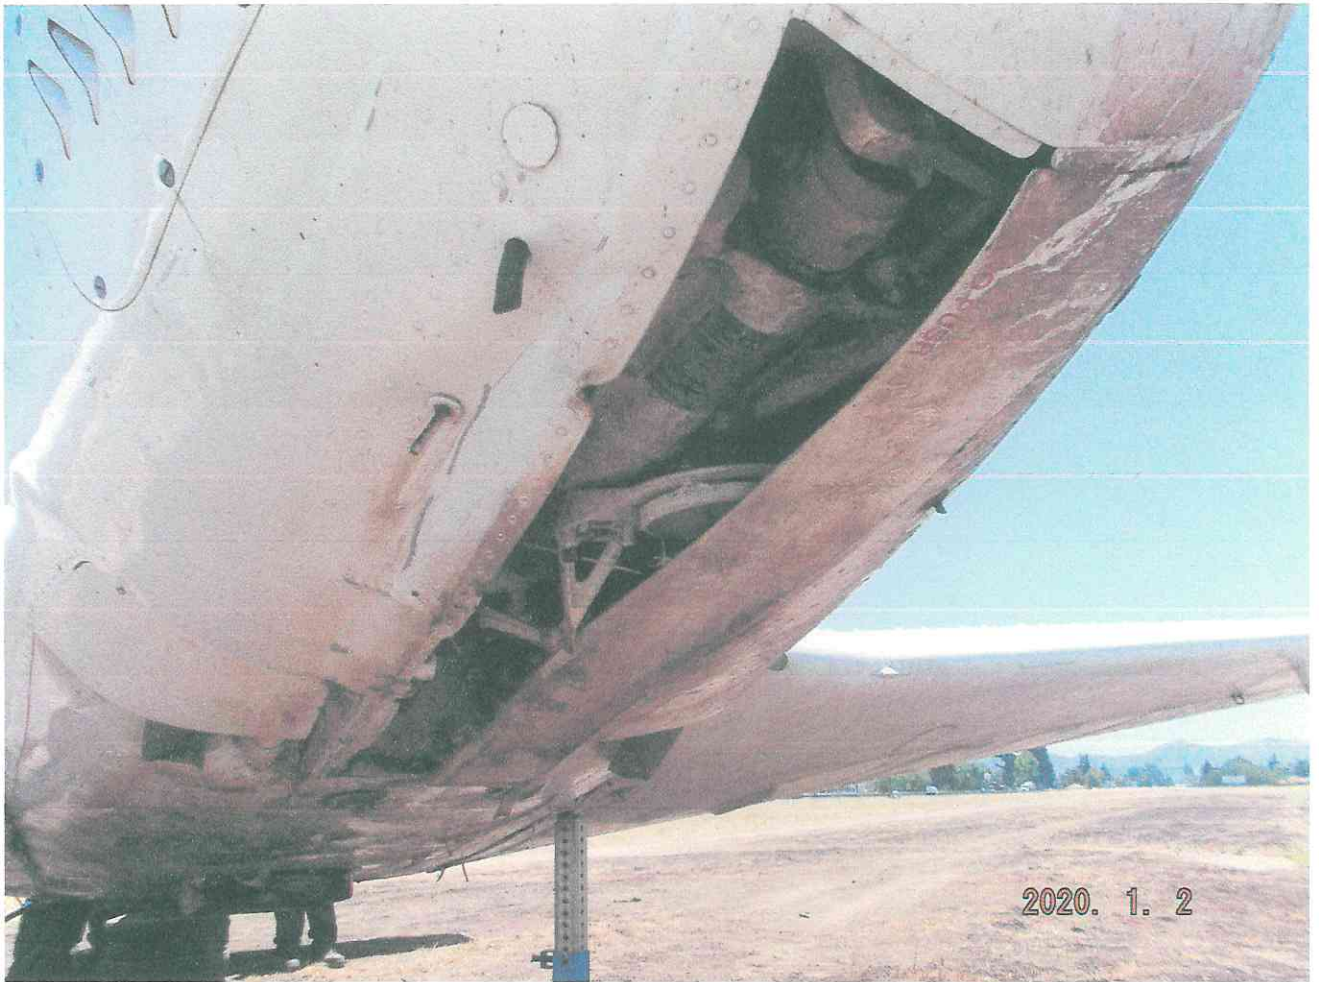
- 3.1. Fuselaje: Delantero parte ventral, con abolladuras, raspaduras y rasgaduras.
- 3.2. Tren de aterrizaje: De nariz, con horquilla torcida y fracturada, barra actuadora del tren de nariz, fracturada en el extremo posterior. Portalones del tren de nariz, deformados y fracturados.
- 3.3. Motor: Sin daños aparentes, sujeto a inspección por detención brusca y golpe en la hélice.
- 3.4. Hélice: Con sus tres palas dobladas hacia atrás.
- 3.5. Evidencia de incendio: No hubo.
- 3.6. Evidencias de impacto antes del contacto con el terreno: Si, contra una superficie dura, antes de su aterrizaje en el aeródromo San Fernando (SCSD).

FOTOGRAFÍA N° 3. Muestra el daño en el fuselaje delantero, parte ventral.

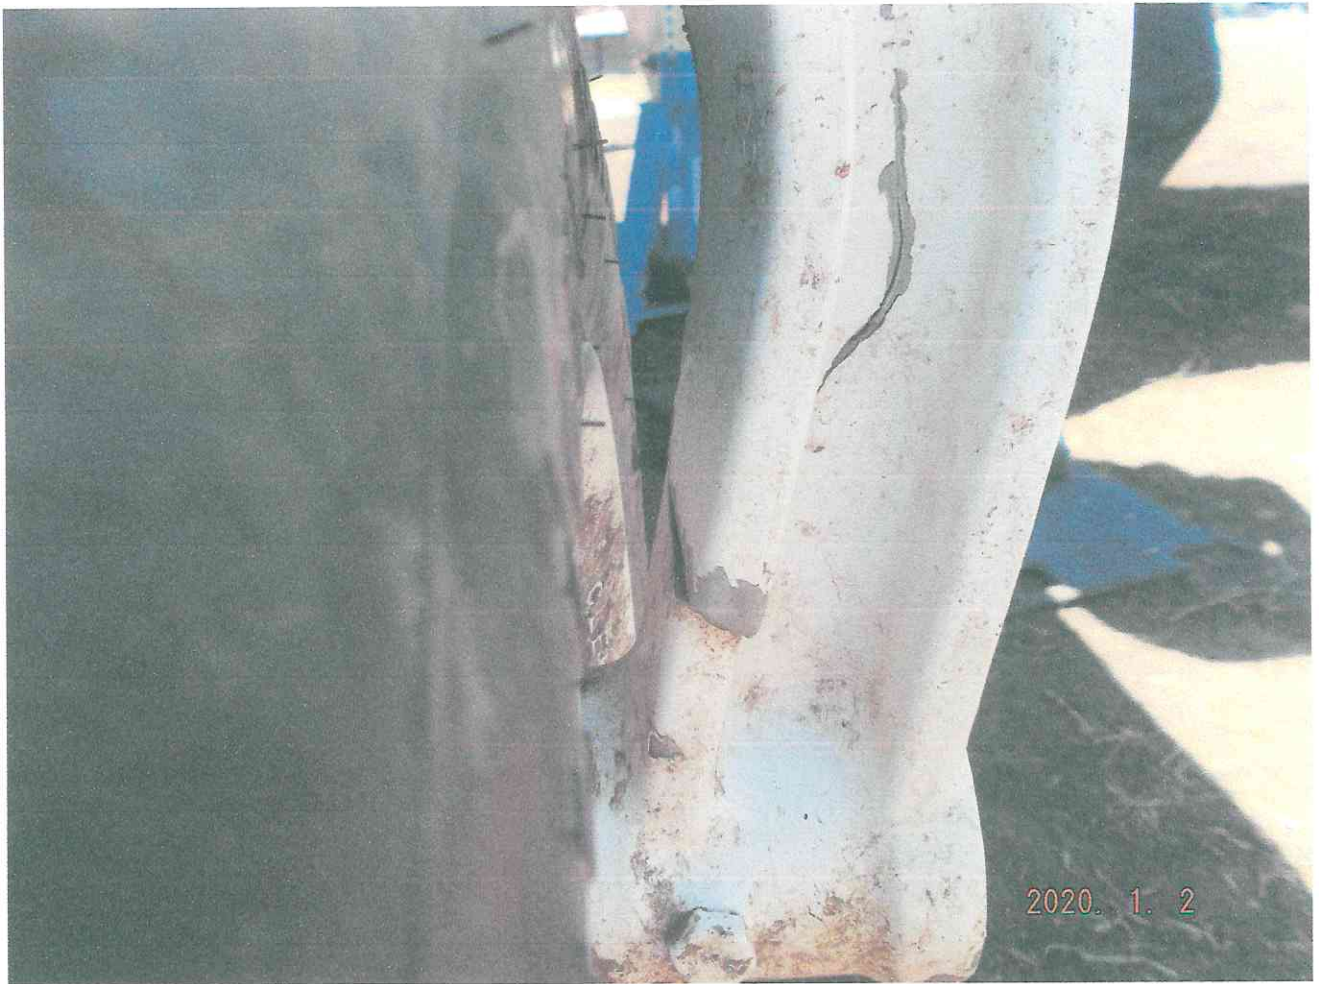
FOTOGRAFÍA N° 4. Muestra la fractura de la horquilla del tren de aterrizaje de nariz.

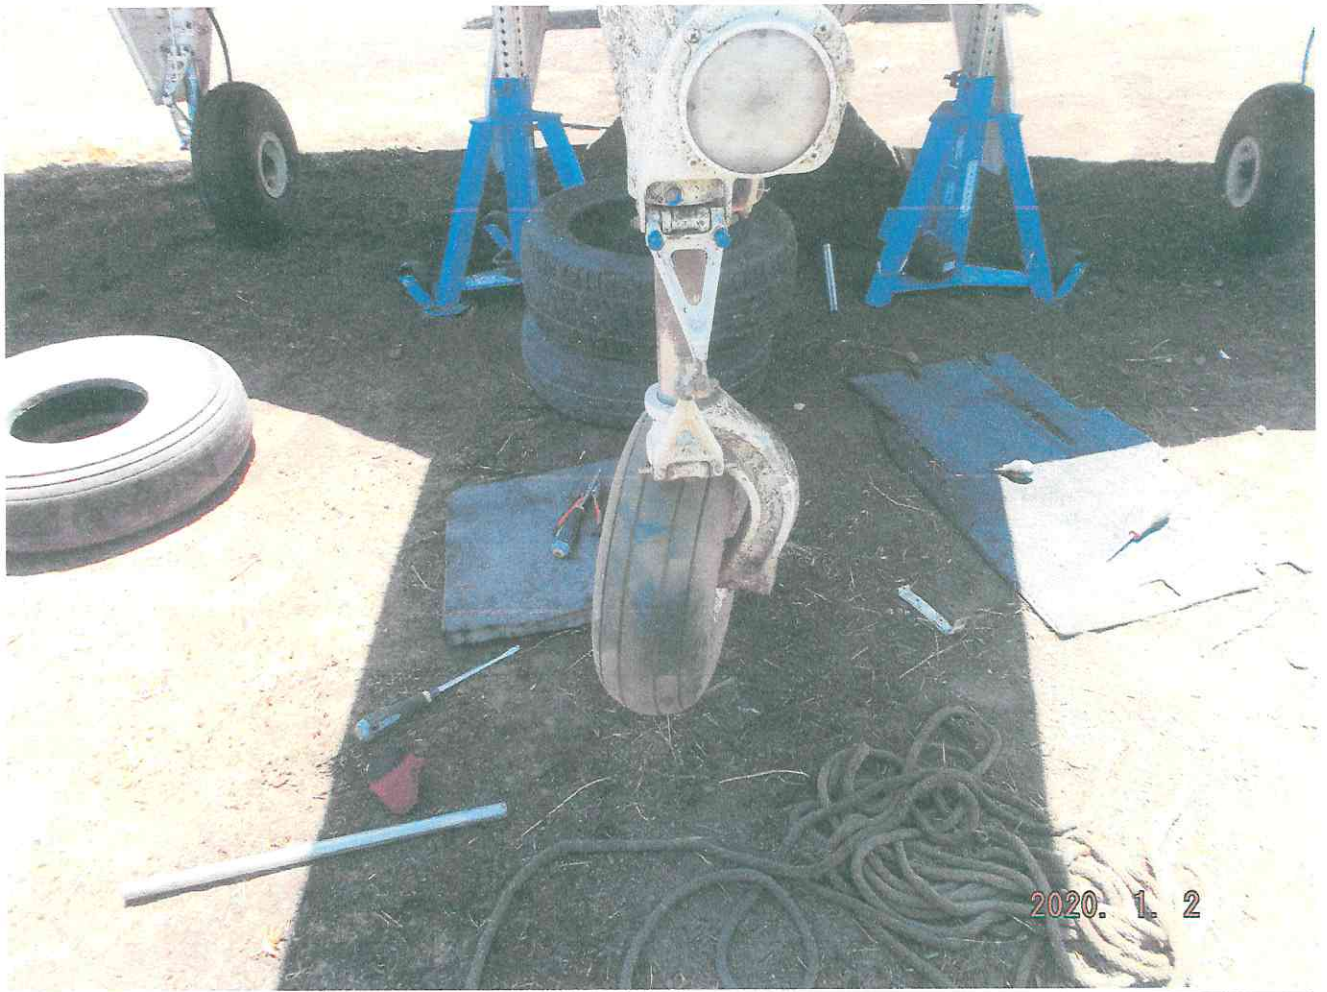
FOTOGRAFÍA N° 5. Muestra la torción de la horquilla del tren de aterrizaje de nariz.

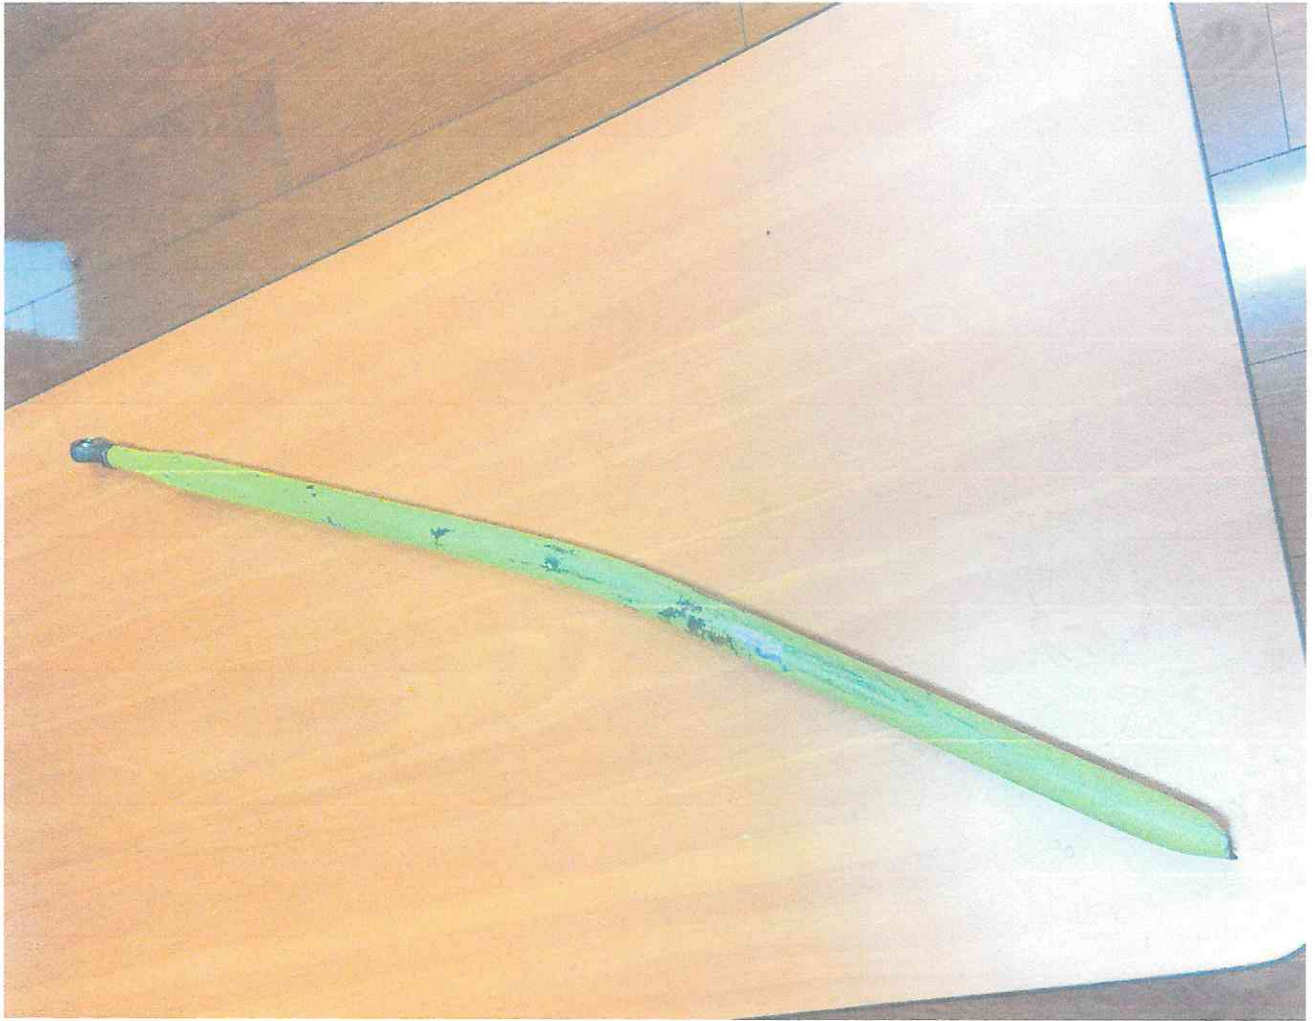
FOTOGRAFÍA N° 6. Muestra la barra actuadora del tren de aterrizaje de nariz fracturada.
