INFORME FINAL INCIDENTE DE AVIACIÓN Nº1911JA

Aeronave : Cessna, Modelo 337G
(SKYMASTER).

Lugar : Aeródromo Eulogio Sánchez
(SCTB), comuna de la Reina,
Región Metropolitana.

Fecha : 01 de enero de 2020.

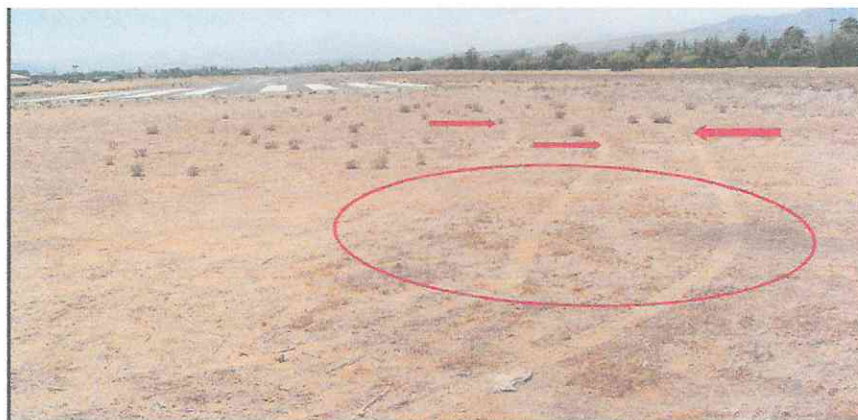
- 1.7.2. Fuera de la pista de aterrizaje, se observaron huellas en la superficie de tierra, las que se extendían por 38 metros al sur del umbral 01, hasta la posición final de la aeronave (**Fotografía 2**).

Fotografía 2: “Huellas del avión fuera de la pista”.

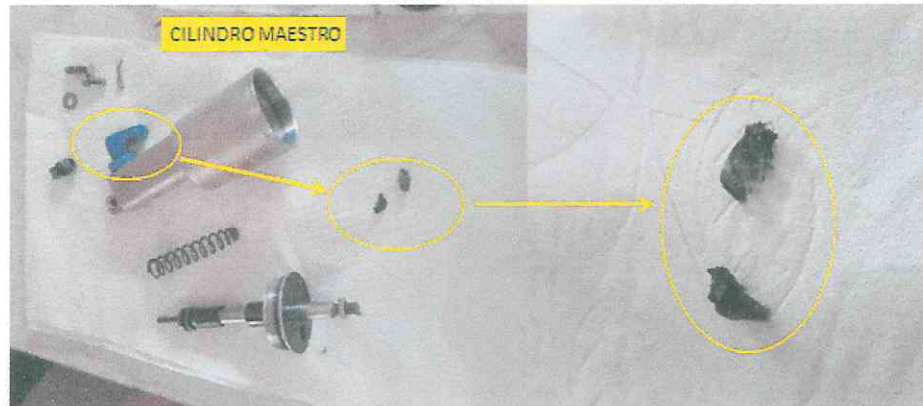
- 1.7.9. El nivel de líquido hidráulico en ambos cilindros maestros de frenos se encontraron sin observaciones.
- 1.7.10. Posteriormente, se efectuó el desarme de ambos cilindros maestros, encontrando en el cilindro derecho dos fragmentos de papel de limpieza, del tipo tisú. Estos fragmentos se encontraban en el orificio de salida de presión del cilindro maestro, obstruyendo la circulación del líquido hidráulico (**Fotografía N°3**).

Fotografía N°3: "Fragmentos de papel de limpieza, del tipo tisú".

- 2.1.5. Al efectuar el desarme del cilindro maestro derecho, se encontraron encontrar en su interior dos fragmentos de papel de limpieza del tipo tisú, en el orificio de salida de presión del cilindro, obstruyendo la circulación del líquido hidráulico, evitando la acción de frenado de la rueda derecha de la aeronave.

5.1. Fragmentos de papel de limpieza, del tipo tisú, al interior del cilindro maestro derecho, lo que produjo una obstrucción de la circulación del líquido hidráulico.

6.2. Difundir el suceso investigado a través de la página Web y otros medios institucionales, a todos los operadores de la aviación general, resaltando que dentro de los mantenimientos realizados a los sistemas, verificar que no queden residuos de los elementos utilizados, en los componentes.

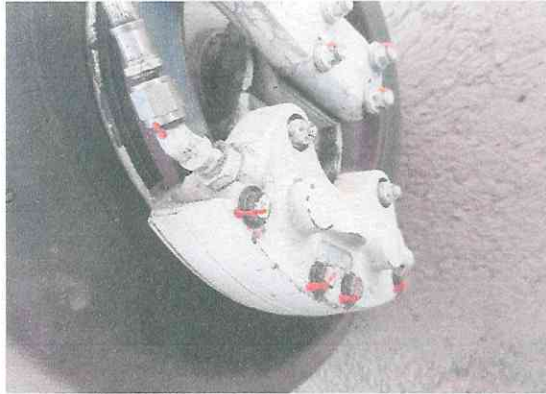
Fotografía N°2: Conjunto de freno LH.

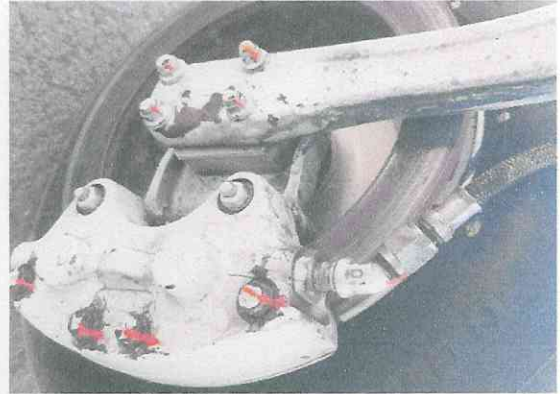
Fotografía N°3: Conjunto de freno RH.

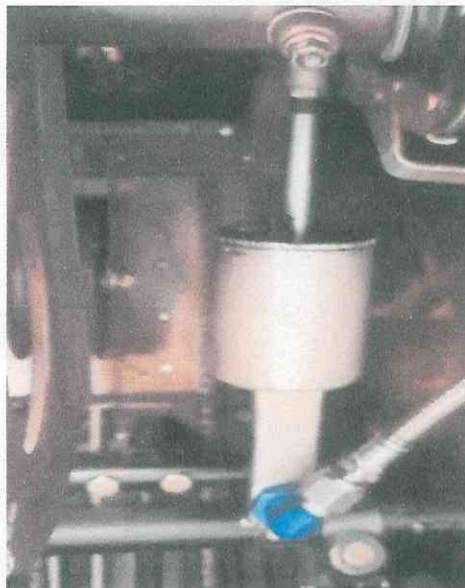
- 4.10. Se verificaron ambos cilindros maestros del sistema de frenos (brake master cylinder), ubicados al interior de la cabina, en el sector cajón de pedales del puesto del piloto. El cilindro izquierdo estaba sin observaciones, en el cilindro derecho, se observaron residuos de líquido hidráulico en la parte superior, alrededor del vástago del pistón (ver fotografía N°4).

Fotografía N°4: Vista del cilindro maestro.

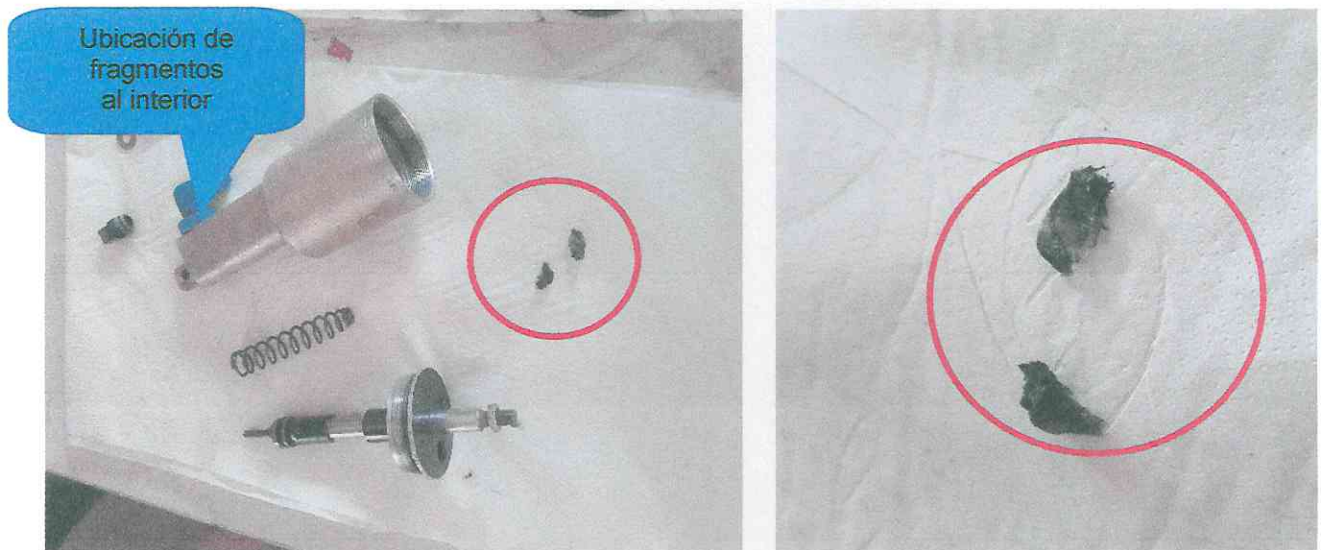
- 4.11. Se efectuaron tres pruebas funcionales al sistema de frenos. Para ello se remolcó la aeronave y se presionaron los frenos desde los pedales en la cabina, comprobando que no se producía la acción de frenado en la rueda derecha, por lo que la aeronave tendía a girar a la izquierda.
- 4.12. Posteriormente, se trasladó la aeronave al interior de un hangar, para efectuar una inspección al sistema de frenos.
- 4.13. El nivel de líquido hidráulico en ambos cilindros maestros de frenos se encontraba sin observaciones.
- 4.14. Se efectuó el desarme de ambos cilindros maestros, encontrando en el cilindro derecho dos fragmentos de papel de limpieza, del tipo tisú. Estos fragmentos se encontraban en el orificio de salida de presión del cilindro maestro, obstruyendo la circulación del líquido hidráulico (ver fotografías N°5 y 6).

Fotografías N°5 y 6: Vista del cilindro maestro y los fragmentos de papel.

- 7.2. El resultado de las inspecciones efectuadas a los sistemas y componentes de la aeronave, determinó la existencia de una obstrucción al interior del cilindro maestro del sistema de frenos de la rueda derecha, la que impedía la circulación de líquido hidráulico hacia el conjunto de freno de esta rueda.

- 7.3. La obstrucción al interior del cilindro maestro derecho fue provocada por los dos fragmentos de papel de limpieza del tipo tisú, impidiendo la circulación del líquido hidráulico, evitando el frenado de la rueda derecha.

- 4.15. Se procedió a efectuar el vaciado completo del líquido hidráulico del sistema de frenos de la aeronave, para realizar un lavado del sistema (flushing), no encontrándose más fragmentos u otro elemento extraño.

- 9.1. Difundir a las Organizaciones de Mantenimiento Aprobados, para ser consideradas en la capacitación de factores humanos, que en la limpieza de los sistemas de una aeronave, se debe verificar que no queden residuos en sus componentes.
