DIRECCIÓN GENERAL DE AERONÁUTICA CIVIL  
DEPARTAMENTO PREVENCIÓN DE ACCIDENTES

### INFORME FINAL ACCIDENTE DE AVIACIÓN Nº1918HK

Aeronave : Avión Cessna, Modelo 172RG.

Fecha : 06 de marzo de 2020.

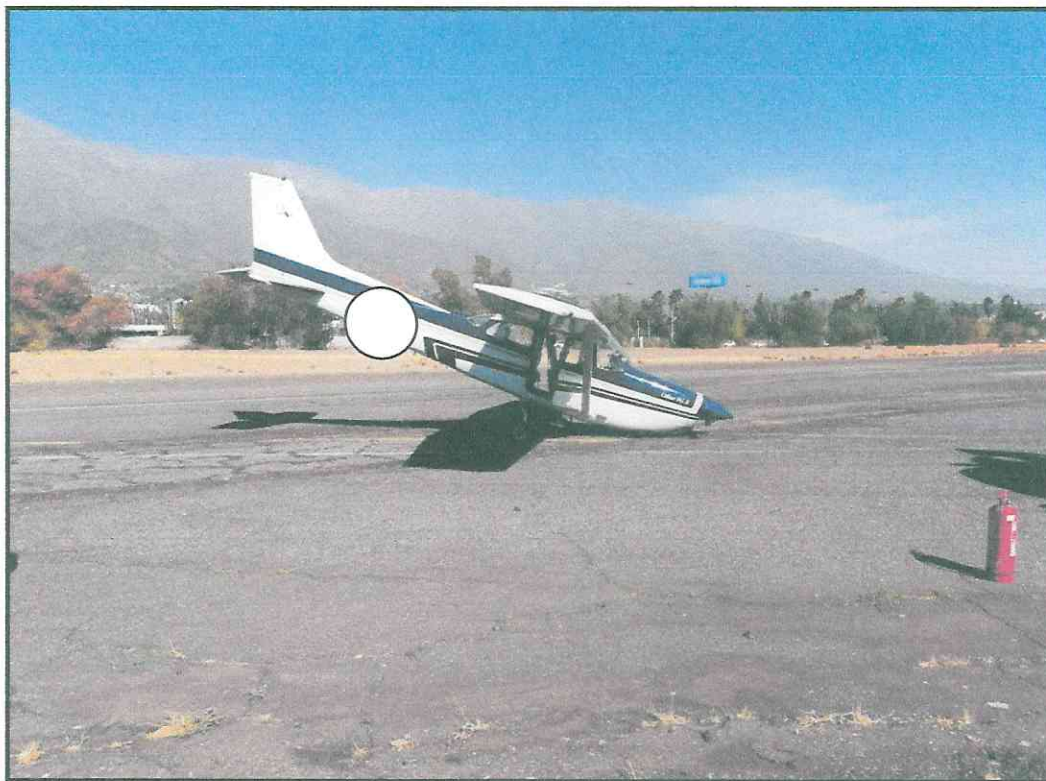
1.6.5.2. Se observó que el avión se encontraba orientado de Noreste a Suroeste, en la intersección de la pista 19 con la calle de rodaje "Charlie" (fotografía N°1).

**Fotografía N°1: Vista general de la aeronave.**

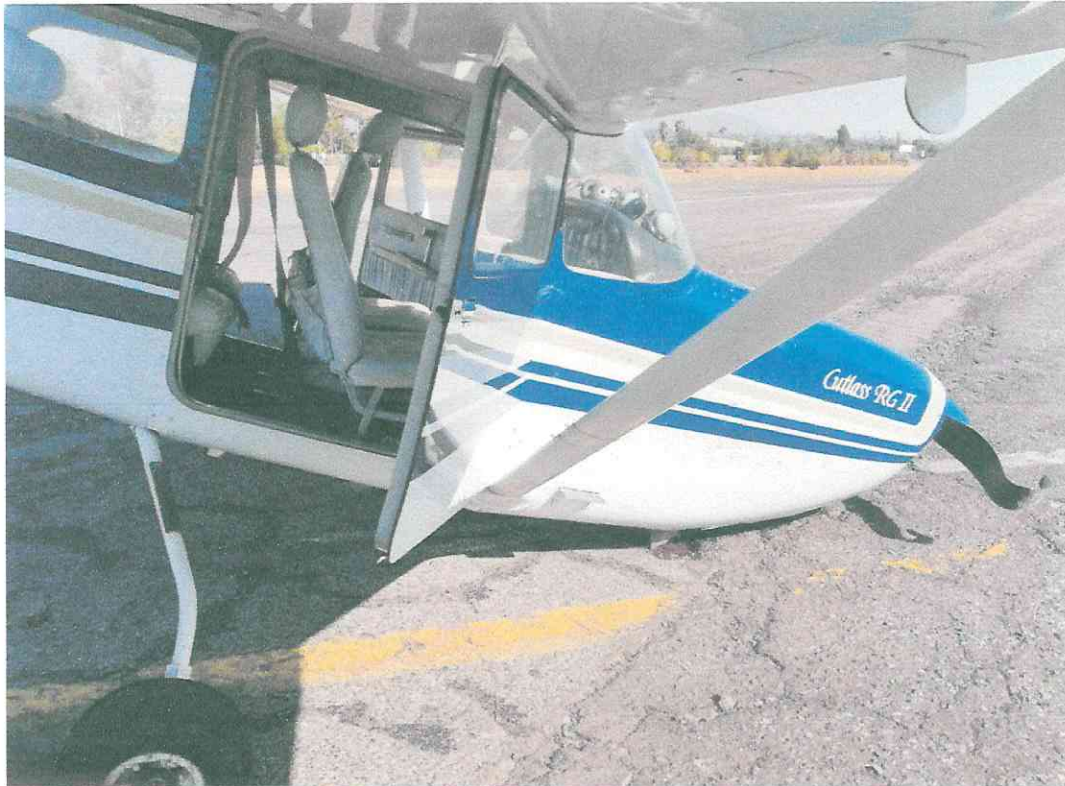
- 1.6.5.3. Se realizó un recorrido por la pista, no encontrando marcas ni restos de piezas, que pudiesen evidenciar alguna toma de contacto anormal del avión con la pista.
- 1.6.5.4. La aeronave se encontró con su pierna de nariz replegada y apoyada sobre la parte frontal de su fuselaje, en el área del motor. (Fotografía N°2).

**Fotografía N°2: Vista con pierna de nariz replegada.**

- 2.3. La aeronave, se encontró con su pierna de nariz replegada y apoyada sobre la parte frontal de su fuselaje (área de motor), en la intersección de la pista 19 con la calle de rodaje "Charlie", lo que causó la deformación en las palas de la hélice.

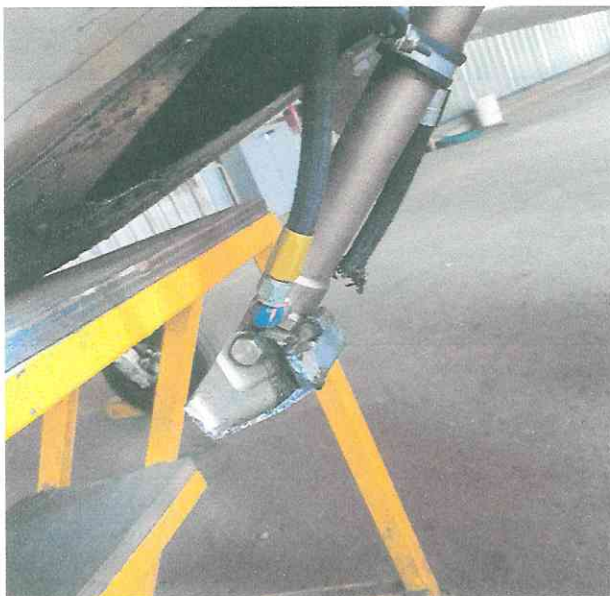
La inspección detallada a la pierna de nariz, permitió establecer la existencia de dos fracturas en el fitting de soporte del actuador de extensión y retracción. (Fotografía N° 3).

**Fotografía N°3: Vista de parte del soporte (fitting).**

- 1.6.6.1. Ambas fracturas, tenían evidencias de haber sido provocadas, inicialmente por fatiga, una de las cuales se originó a partir de la perforación de los pernos de sujeción a la estructura del avión.

- 1.6.6.2. Las fracturas tenían dos zonas bien definidas, una zona de progresion lenta (fractura por fatiga), y una zona de avance rapido (fractura fragil).

- 2.4. El resultado de la inspección efectuada posteriormente a los componentes estructurales de la pierna de nariz, estableció la existencia de dos fracturas en el fitting de soporte del actuador, lo que causó el colapso y retracción de la pierna de nariz, durante el aterrizaje de la aeronave.

- 2.5. Consecuentemente, se pudo establecer que ambas fracturas del fitting de soporte del actuador de extensión y retracción de la pierna de nariz, se iniciaron debido a fatiga de material, lo que debilitó la resistencia de la pieza.

- 2.6. Se detectaron dos zonas en cada fractura, una inferior (a ambos lados del fitting) con inicio por fatiga, debido a ciclos repetitivos de tensión, y otra zona, a continuación de la anterior, en ambos lados del fitting que presentaba huellas de una fractura del tipo de progresión rápida (avance instantáneo).

- 6.1. Remitir a las partes interesadas los resultados de la investigación, para fines de prevención.
- 6.2. Difundir el suceso investigado a través de la página Web y otros medios institucionales, a todos los operadores de aviación general.
- 6.3. Recomendar a los operadores de aeronaves Cessna modelos 172 RG, y CMA habilitados en este material de vuelo, que consideren las inspecciones establecidas en el Boletín de Servicio Cessna SEB93-8, con la finalidad de detectar la existencia de fracturas en el fitting del soporte del actuador de extensión y retracción del tren de nariz, disminuyendo así la posibilidad de colapso de la pierna de nariz.

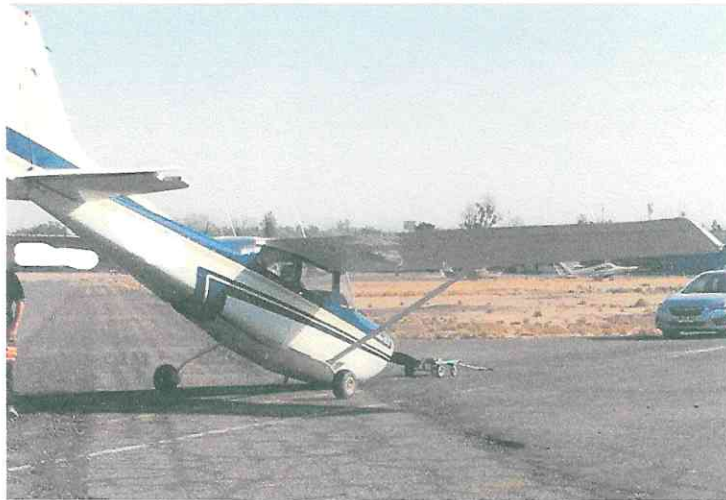
- 3.1. **Inspecciones.**
  - 3.1.1. En el interior de la aeronave se encontraba el Certificado de Matrícula y Aeronavegabilidad, ambos sin observaciones. Además, se encontró el Manual de Vuelo de la aeronave, la Bitácora de vuelo, una lista de verificaciones, un botiquín de primeros auxilios y un extintor de fuego, todos ellos sin observaciones.
  - 3.1.2. La aeronave, se encontró con su pierna de nariz replegada y apoyada sobre la parte frontal de su fuselaje (área de motor), en la intersección de la pista 19 con la calle de rodaje "Charlie". Ver fotografía N°1.

**Fotografía N°1: Vista general de la aeronave en el sitio del suceso.**

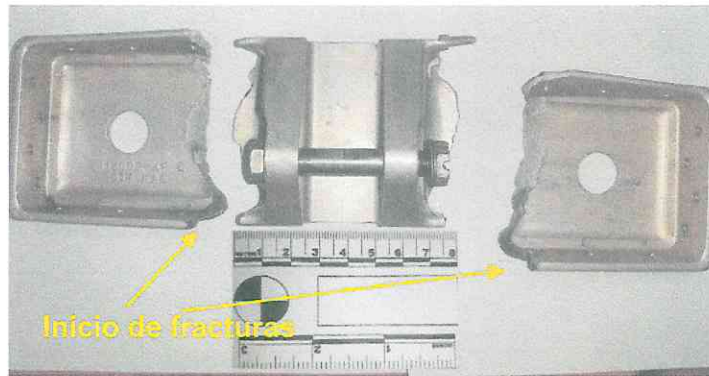
- 3.1.13. Al interior del pozo del tren de aterrizaje de nariz, específicamente en la parte posterior, se encontró el soporte (fitting) del cilindro actuador de la pierna de nariz, número de parte 2413002-3, de aluminio fundido y mecanizado, con dos fracturas. Ver fotografía N°2.

**Fotografía N°2: Vista fitting de soporte actuador tren de nariz.**

- 6.2. El resultado de la inspección efectuada a los componentes de la pierna de nariz, estableció la existencia de dos fracturas en el soporte (fitting) del actuador, lo que causó el colapso y retracción de la pierna de nariz, durante el aterrizaje de la aeronave.

A los operadores de aeronaves Cessna modelos 172 RG, y CMA habilitados, considerar las inspecciones establecidas en el Boletín de Servicio Cessna SEB93-8, con la finalidad de detectar la existencia de fracturas en el fitting del soporte del actuador de extensión y retracción del tren de nariz, disminuyendo así la posibilidad de colapso de la pierna de nariz.

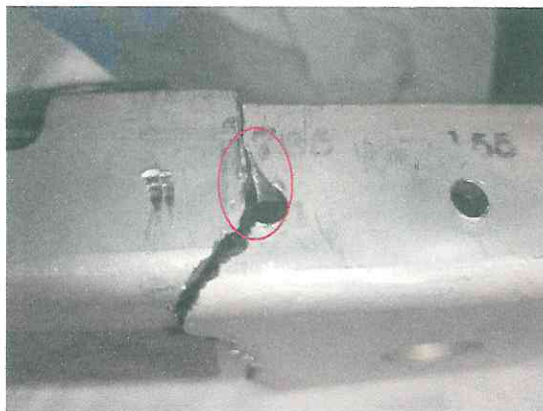
- 3.1.14. La parte central del fitting, estaba unida al cilindro actuador de extensión y retracción de la pierna de nariz. El perno de unión del Soporte (fitting) al actuador, estaba en su alojamiento y correctamente asegurado.
- 3.1.15. Las dos fracturas, eran perpendiculares al eje longitudinal del fitting. Una revisión con lupa de 10X, permitió establecer que ambas fracturas tenían una zona con características de fatiga de material, que cubría aproximadamente un 30% de su extensión. Una de las fracturas, se iniciaba a partir de una de las perforaciones de los pernos de sujeción, ubicadas en la parte inferior del fitting, ver fotografía N° 3, concordante con lo señalado en el boletín de servicio emitido por Cessna SEB93-8, detallado más adelante, en el párrafo 4.1.

**Fotografía N°3: Vista posterior inferior de la zona de inicio de una de las fracturas.**

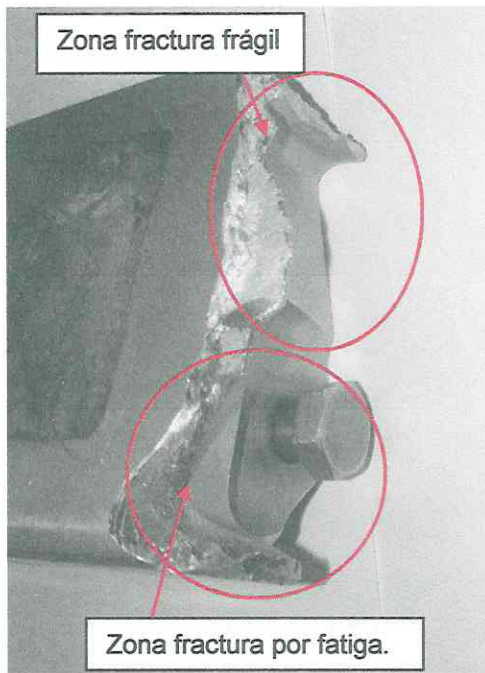
- 3.1.16. En la parte superior de ambas fracturas (una al lado izquierdo y otra al lado derecho, simétricamente), generadas a los lados del fitting, existían daños cuyas características, mostraban haber sido provocados por un esfuerzo instantáneo. En la parte inferior del fitting se observó que el inicio de las fracturas, es por fatiga de material. Ver fotografía N° 4.

**Fotografía N° 4: Zonas de fractura del fitting.**

- 6.3. El análisis de las fracturas del soporte (fitting), permitió establecer que tenía dos zonas bien definidas. Una zona inferior (a ambos lados del fitting) con el inicio de ambas fracturas, debido a ciclos repetitivos de trabajo, una de las cuales se iniciaba a partir de la perforación para los pernos de sujeción. La otra zona, a continuación de la anterior y en ambos lados del fitting, presentaba huellas de una fractura del tipo de progresión rápida (avance instantáneo), producto del daño originado por la fatiga, lo que fue debilitando su estructura, hasta que no fue capaz de soportar el esfuerzo originado por el actuador de la pierna del tren de nariz, durante la carrera de aterrizaje de la aeronave.

- 6.4. Las trizaduras encontradas en el fitting, son concordantes con lo mencionado en el Boletín de Servicio Cessna SEB93-8. La aplicación de este boletín, probablemente habría permitido detectar las grietas en el fitting tempranamente.
- 6.5. La última inspección Anual efectuada a la aeronave no detectó las trizaduras en el soporte (fitting), ya que no considera el desmontaje de componentes o algún método específico de inspección. Ante esto, las inspecciones y revisiones efectuadas por el operador, estaban de acuerdo a lo exigido en los requisitos de inspección y normativa aeronáutica.
- 6.6. Los daños encontrados en la aeronave, son atribuibles al impacto de la zona frontal de la aeronave contra la pista, posterior al colapso de la pierna de nariz.
