DIRECCIÓN GENERAL DE AERONÁUTICA CIVIL
DEPARTAMENTO PREVENCIÓN DE ACCIDENTES

INFORME FINAL ACCIDENTE DE AVIACIÓN Nº1913JA

Aeronave : Helicóptero Bell, Modelo 407.

Fecha : 13 de enero de 2020.

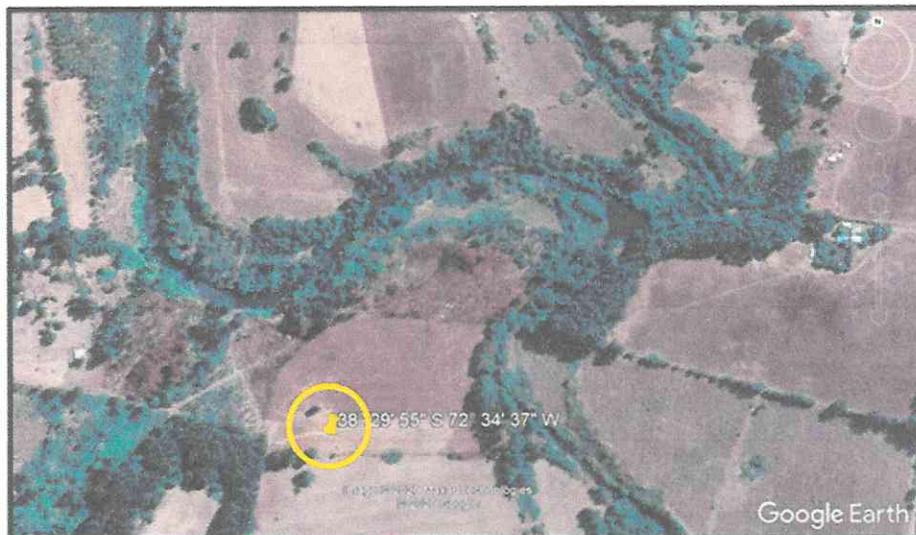
- 1.7.1. El helicóptero se encontró posado sobre el terreno, orientado al rumbo 210, en el interior de un predio agrícola, en las coordenadas 38°29'55" S, 72°34'37" W, con una elevación de 440 pies (200 metros), conforme a la **imagen N°1**.

Imagen N°1: Posición final del helicóptero”.

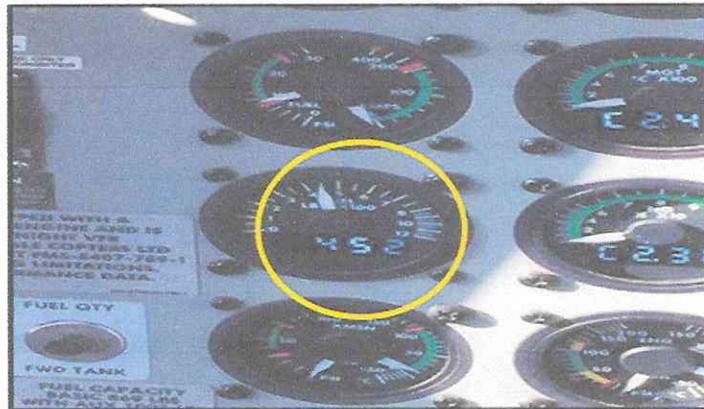
- 1.7.9. Con la aeronave energizada con su propia batería, se verificó que el indicador de cantidad de combustible mostraba 452 libras, conforme a la **fotografía N°1**. La capacidad de máxima de combustible del helicóptero es de 869 libras,

Fotografía N°1: Totalizador de combustible remanente.

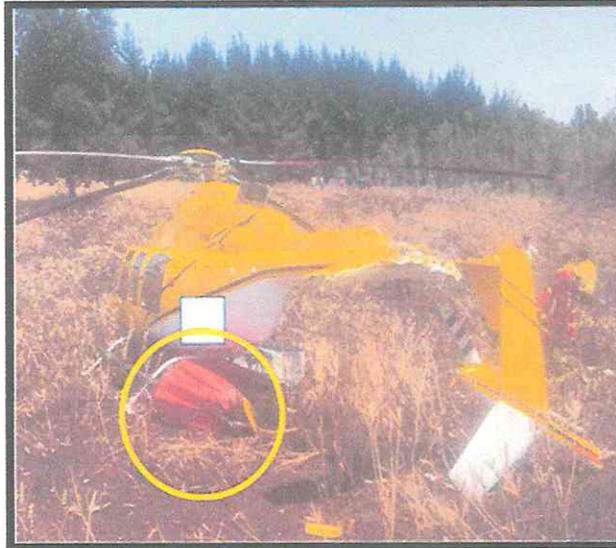
Fotografía N°2: Bambi Bucket del helicóptero siniestrado.

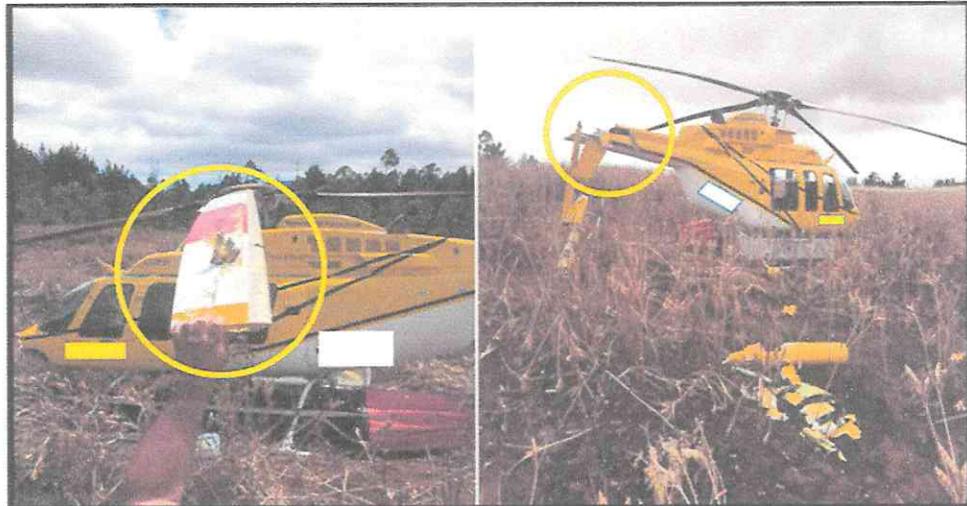
1.7.12. Las cuatro palas del rotor principal tenían diversos daños estructurales, con características de haber impactado la estructura del cono de cola del helicóptero, conforme a las fotografías N°3 y 4.

Fotografía N°3 y 4: Daños en las palas del rotor principal y en el cono de cola del helicóptero.

- 2.11. Los daños estructurales encontrados en la aeronave, son concordantes con los impactos de las palas del rotor principal contra el cono de cola, y el aterrizaje brusco, durante la realización de una maniobra de autorrotación.
- 2.12. Las condiciones meteorológicas, conforme al informe de la Dirección Meteorológica de Chile y lo relatado por el piloto al mando, no fueron causales o factores que hayan contribuido al suceso investigado.

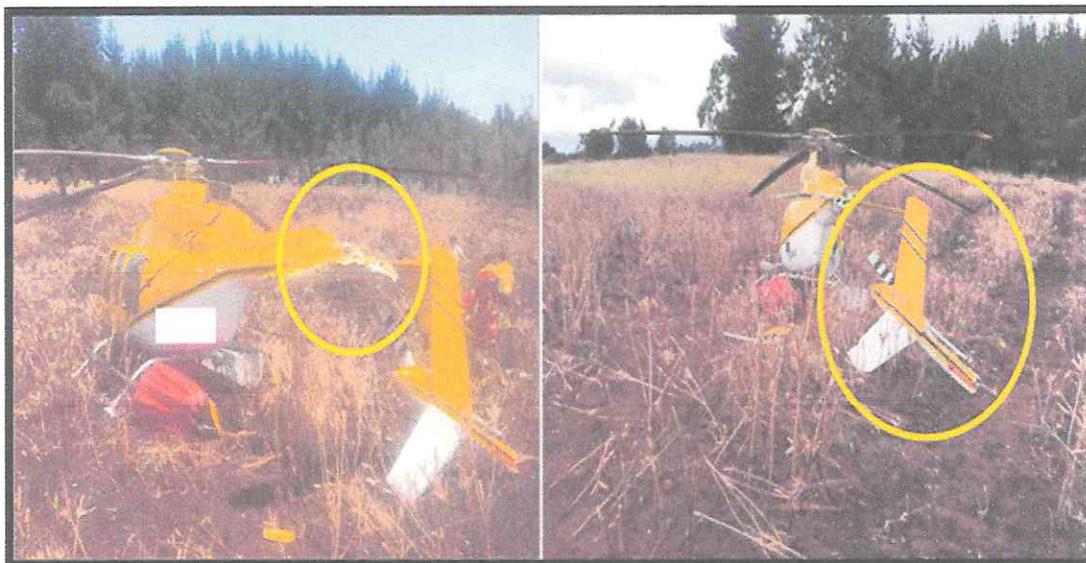
1.7.13. El corte y deformación en el cono de cola era concordante con el sentido de giro del rotor principal (en el sentido contrario a las manecillas del reloj), conforme a las fotografías N°5 y 6.

Fotografías N°5 y 6: Daños en el cono de cola del helicóptero.

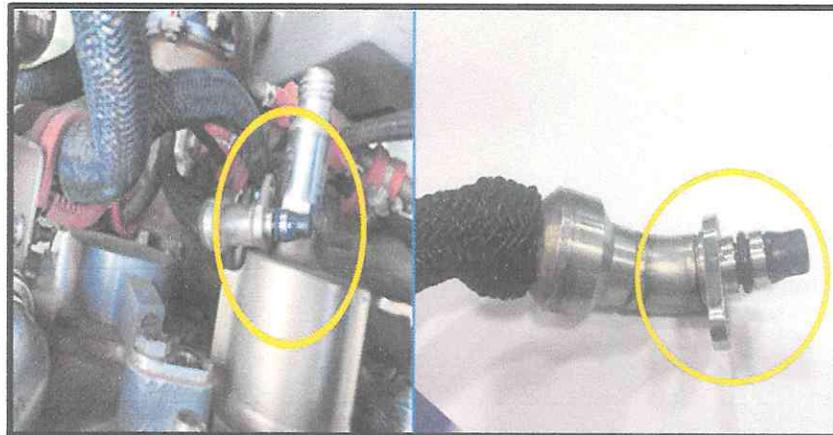
- 1.7.22.** Fue desmontado e inspeccionado visualmente el fusible frangible (PTPD), el cual se encontró externamente sin daños, conforme a las **fotografías N°7 y 8.**

Fotografías N°7 y 8: Punta del fusible frangible, sin daños.

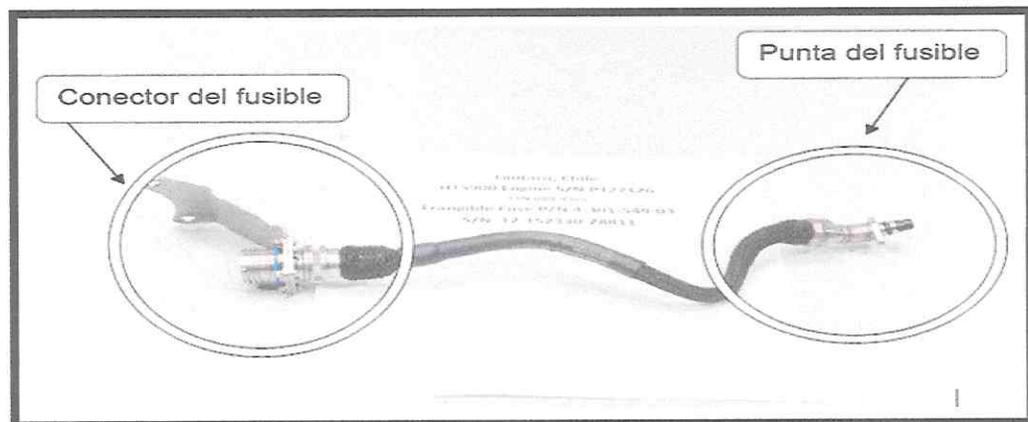
- 1.8.5.** El fusible frangible del detector de posición de la turbina de potencia (PTPD) (conforme a la **fotografía N°9**), fue sometido a tres inspecciones no destructivas, por parte del fabricante del motor.

Fotografía N°9: Vista de fusible frangible.

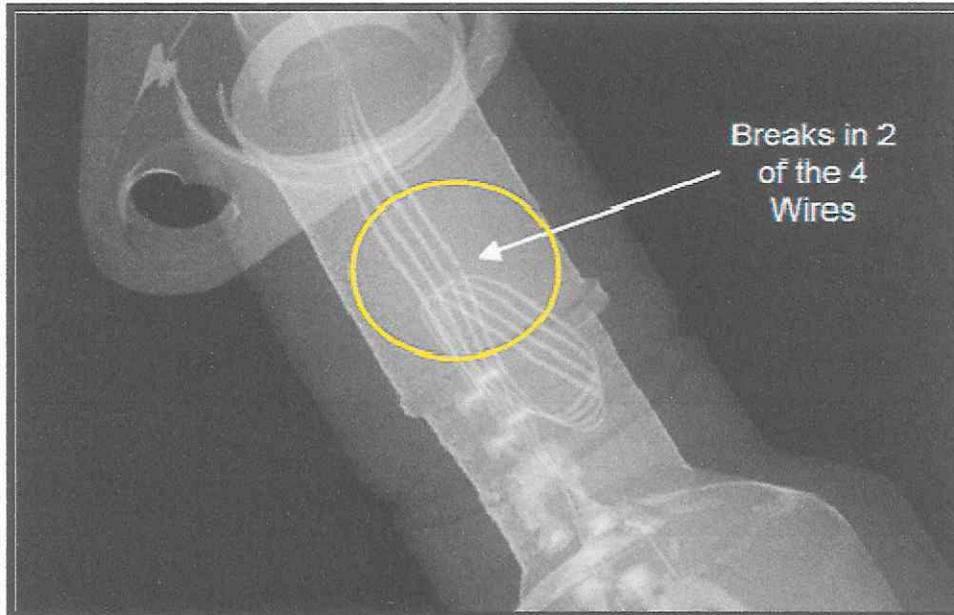
- 1.8.6.** El examen de tomografía computarizada estableció que, en los extremos del fusible frangible, tanto la punta como el conector, no presentaban anomalías visibles.
- 1.8.7.** La condición del fusible frangible y los datos almacenados de la ECU del motor, eran consistentes con un apagado del motor (en vuelo), ordenado por la ECU, debido a la fractura de dos alambres del arnés eléctrico ubicado al interior del fusible frangible.
- 1.8.8.** Las fracturas en los dos cables, de cuatro que tiene, conforme a la **fotografía N°10**, se habrían provocado a una carga de tensión (estiramiento) asociada con el espacio creado por una grieta, en la resina epóxica, en la zona del codo del fusible.

Fotografía N°10: Zona con dos cables eléctrico, fracturados.

- 2.7. Al respecto, la inspección efectuada al fusible frangible, estableció que la resina epóxica (utilizada para afianzar los cables del arnés eléctrico al interior del codo del fusible) estaba fracturada, daño que se habría producido por un desajuste térmico (diferencias en los factores de dilatación y contracción) entre la resina epóxica y la carcasa metálica del codo, lo cual produjo un estiramiento de los cables eléctricos hasta cortarse dos de los cuatro existentes.

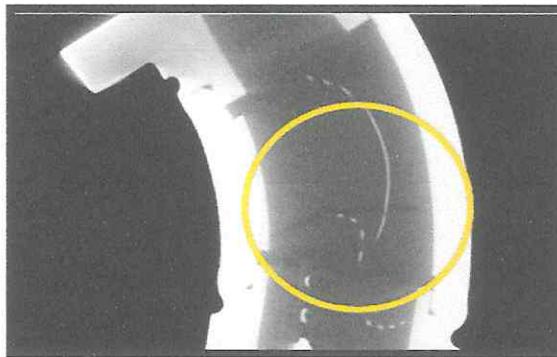
- 1.8.9.** La grieta en la resina epóxica, conforme a la **fotografía N°11**, se debió a un desajuste térmico (dilatación o contracción de diferentes magnitudes) entre la resina epóxica y la carcasa metálica del fusible frangible.

Fotografía N° 11: Zona con fractura en la resina.

- 3.5. La fractura de la resina al interior del fusible frangible del Detector de Posición de la Turbina de Potencia, que sujeta el arnés eléctrico, se le atribuye a un desajuste térmico entre la resina epóxica y la carcasa metálica del elbow o codo del fusible frangible.

- 1.8.10.** Como resultado de los antecedentes recopilados por Honeywell, esta empresa emitió un Boletín de Servicio a todos los operadores de este tipo de motor, estableciendo un tiempo de vida máxima a los fusibles frangibles, los cuales anteriormente eran "on condition".

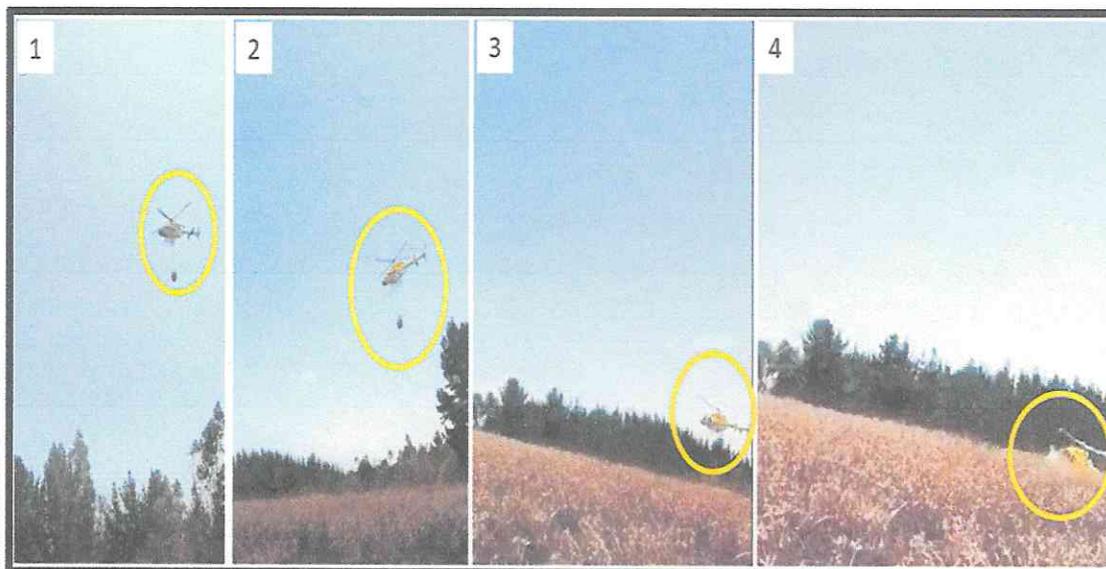
1.18.1. Se realizó la inspección de un video del accidente (entregado por un testigo), donde se pudo apreciar lo siguiente: La detención del motor del helicóptero, por la variación del sonido en su funcionamiento (cuadro N°1); El momento donde se inclinó la nariz del helicóptero hacia abajo para alcanzar la velocidad de 55 nudos (cuadro N°2). El momento donde se realizó el flare (cuadro N°3); el momento cuando la aeronave se inclinó hacia atrás (cuadro N°4).

Además, y conforme al audio del video, una vez que hace contacto el helicóptero con el terreno, se oyen 4 golpes, que corresponden a los impactos de las 4 palas del rotor principal contra el cono de cola de la aeronave.

Secuencia del video, cuadros N°1, 2, 3 y 4 del accidente del helicóptero.

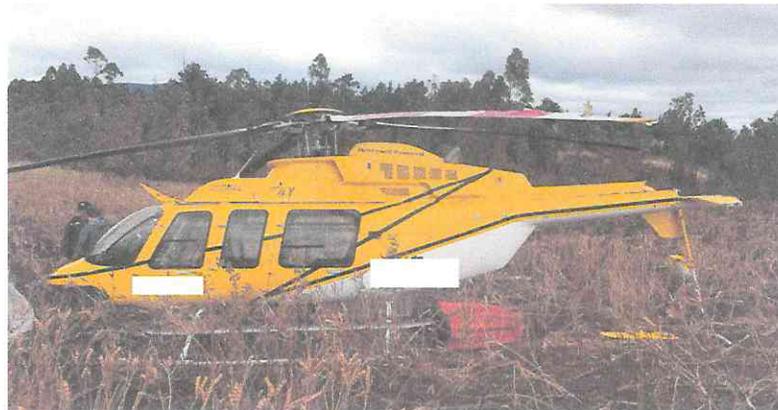
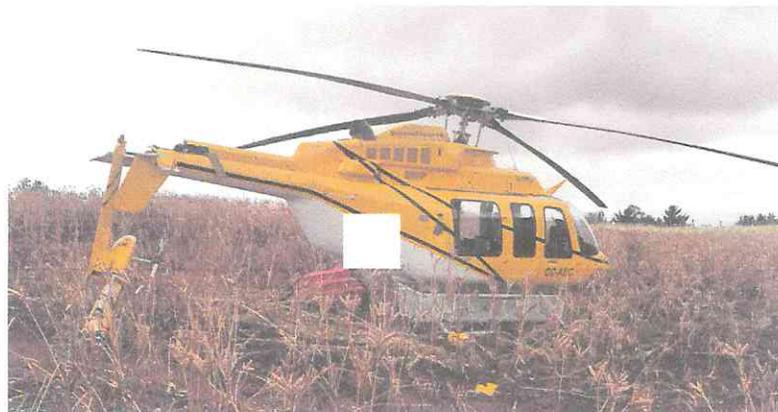
3. DAÑOS EN LA AERONAVE (ver fotografías N° 1 y 2)

- 3.1. **Fuselaje:** Ventana inferior derecha, quebrada. Espejo inferior izquierdo, desprendido.
- 3.2. **Cono de cola:** Estructura y recubrimientos del cono con fracturas y deformaciones. Estabilizadores vertical y horizontal con fracturas. Barra de cambio de paso de las palas del rotor de cola, fracturada. Eje de transmisión hacia el rotor de cola, fracturado. Carenado del eje de transmisión, fracturado.
- 3.3. **Rotor principal:** Palas con fracturas y delaminaciones. Carenado superior del conjunto rotor, delaminado.

Fotografía N° 1. Vista lateral izquierda de la aeronave.

Fotografía N° 2. Vista lateral derecha de la aeronave.

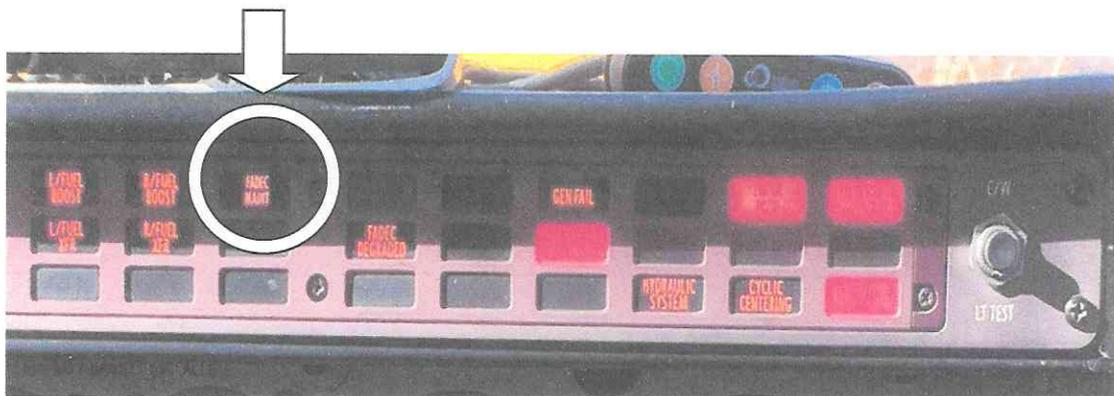
- 4.1.19.2. En el panel de "Master Caution" (ver fotografía N° 3), se encendieron las luces FADEC MAINTENACE (blanca, destacada con un círculo), L/FUEL BOOST, R/FUEL BOOST, L/FUEL XFR, R/FUEL XFR, GEN FAIL, HYDRAULIC SYSTEM, CYCLIC CENTERING (ámbar) y XMSM OIL PRESSSS, BATTERY HOT, ENGINE OUT y RPM (rojas).

Fotografía N° 3. Panel de "Master Caution" de la aeronave.

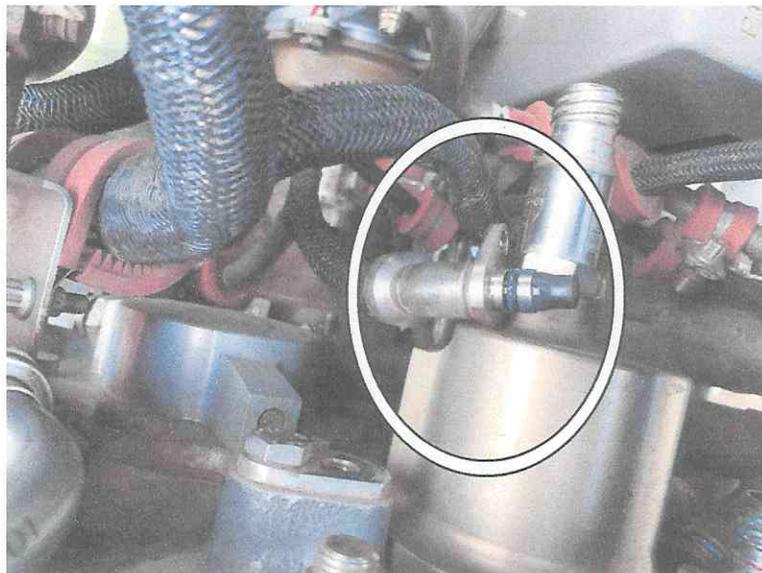
- 4.1.28. Fue desmontado el fusible frangible del detector de posición de la turbina de potencia (Power Turbine Position Detector, PTPD), inspeccionando su extremo, no observándose daños¹²(ver fotografía 4).

Fotografía 4: Zona del fusible frangible del PTPD en el costado derecho del motor.

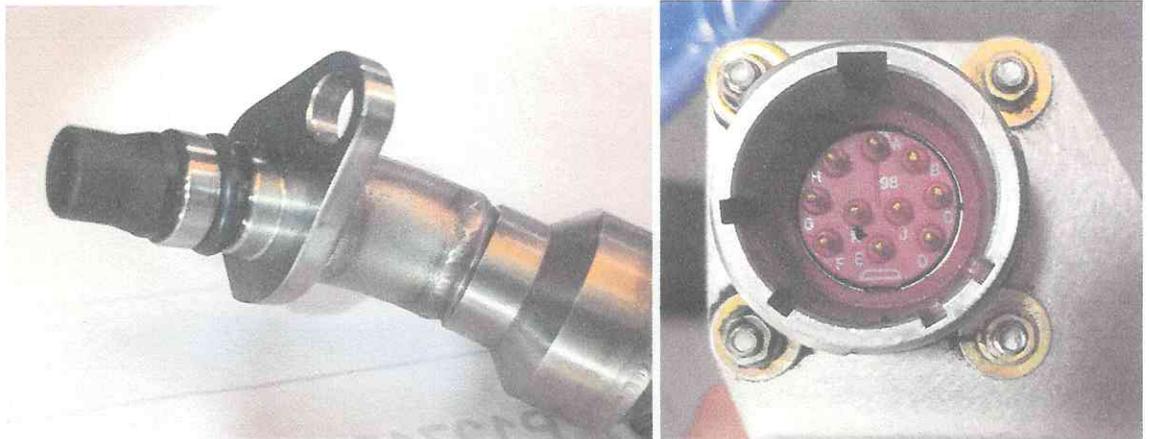
- 4.2. **Análisis de datos descargados desde el motor modelo HTS900-2-1D número de serie P127126.**
- 4.2.1. El análisis estableció que, a las 1.129,568 horas de funcionamiento del motor, se registró un código de falla asociado con "**Frangible Shutdown Command**", una caída en el flujo de combustible hasta llegar a cero y posteriormente el apagado del motor.
- 4.2.2. El fabricante del motor solicitó que el detector de posición de la turbina de potencia fuera desmontado y enviado a sus instalaciones para su inspección detallada.
- 4.2.3. El fusible fue identificado por el número de parte 4-301-549-03, número de serie 12-52330-28811 e inspeccionado externamente, sin encontrarse anomalías (ver fotografías N° 5 y 6).

Fotografía N° 5. Vista de la punta del fusible frangible. Fotografía N° 6. Vista del conector eléctrico del fusible frangible.

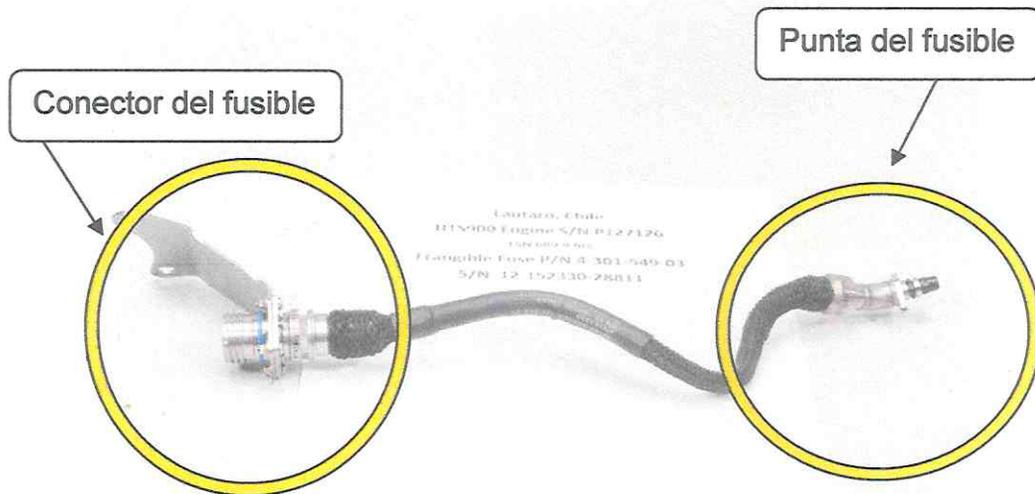
- 4.3. **Inspección del detector de posición de la turbina de potencia (Power Turbine Position Detector (PTPD), Frangible Fuse) por Honeywell**
- 4.3.1. En presencia de un investigador acreditado, el detector de posición de la turbina de potencia (PTPD) fusible frangible fue sometido a tres inspecciones, las cuales establecieron lo siguiente (ver fotografía 7),:

Fotografía 7. Vista de fusible frangible.

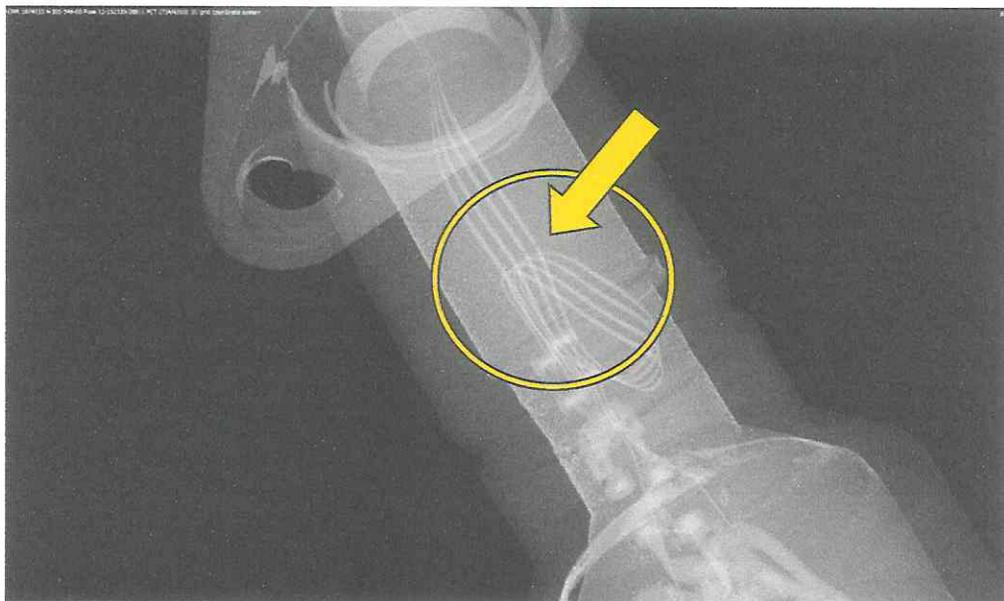
- 4.3.1.1. La inspección de recepción no estableció la existencia de daños visibles en el fusible.
- 4.3.1.2. La verificación de resistencia eléctrica de los 4 cables eléctricos del fusible frangible estableció la existencia de dos circuitos eléctricos abiertos (sin continuidad eléctrica).
- 4.3.1.3. La tomografía computarizada visualizó la existencia al interior del fusible de dos cables del arnés eléctrico flexible, fracturados y de una grieta en la resina epóxica que los cubría (ver fotografías 8 y 9. Los daños se ubicaban al interior del codo o "elbow" del fusible.

Fotografía N° 8. Zona en el "elbow" del fusible con dos cables eléctrico, fracturados.

- 4.4.2. Las roturas en los dos cables del arnés flexible se habrían provocado por una carga de tensión (estiramiento), asociada al espacio creado entre las paredes de la grieta en la resina epóxica alrededor del arnés eléctrico flexible.

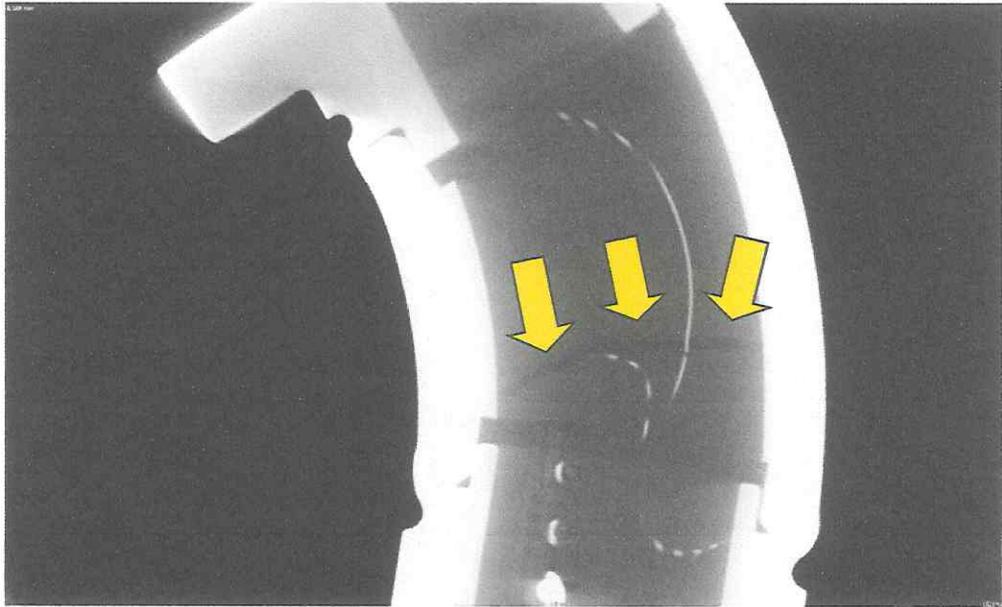
Fotografía N° 9. Zona del fusible con fractura en la resina.

- 4.3.2. Con relación a la grieta en la resina epóxica, que rellena la zona del elbow del fusible, se encontraba en todo el diámetro interno y era perpendicular a la dirección de los cuatro cables eléctricos existentes al interior de esa zona del fusible.

- 4.4.3. La grieta en la resina epóxica se debió a un desajuste térmico (dilatación o contracción de diferentes magnitudes), entre la resina epóxica y la carcasa metálica del elbow en el fusible frangible PTPD.

estableciendo un intervalo de reemplazo para los fusibles frangible PTPD cada 700 horas de servicio. Anteriormente, era "on condition".
