INFORME FINAL INCIDENTE DE AVIACIÓN Nº1915HK

Aeronave : Avión AIR TRACTOR, MODELO
AT-802.

Lugar : AERÓDROMO GENERAL
BERNARDO O'HIGGINS,
(SCCH), CIUDAD DE CHILLÁN,
REGIÓN DE ÑUBLE.

Fecha : 15 de enero de 2020.

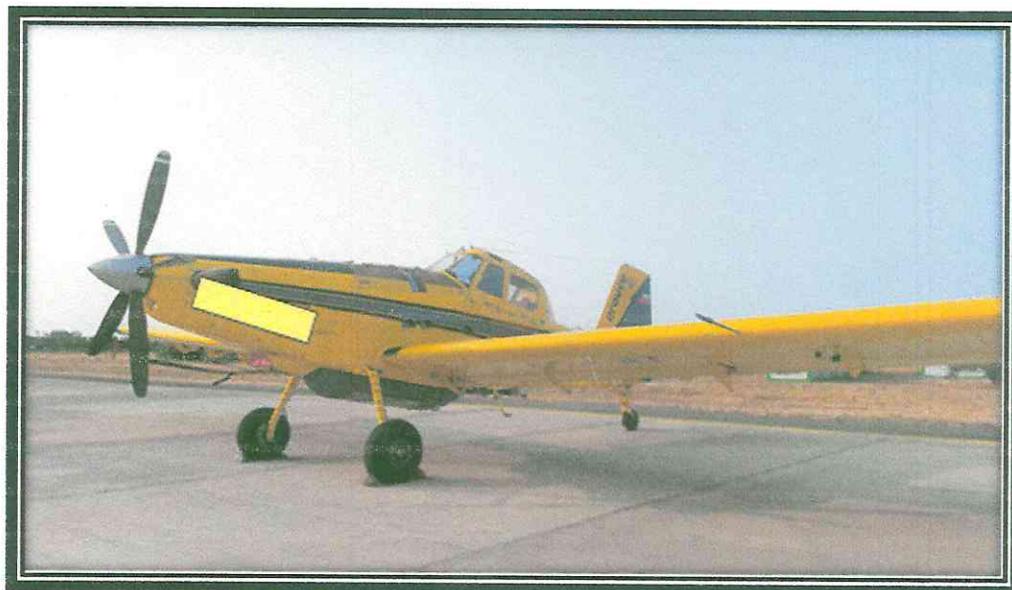
- 1.6.5.1. Se pudo observar que la aeronave se encontraba estacionada en la plataforma de aviación general del citado Aeródromo, orientada de sur a norte, sin daños externos (Fotografía N°1).

Fotografía N°1: Vista general de la aeronave.

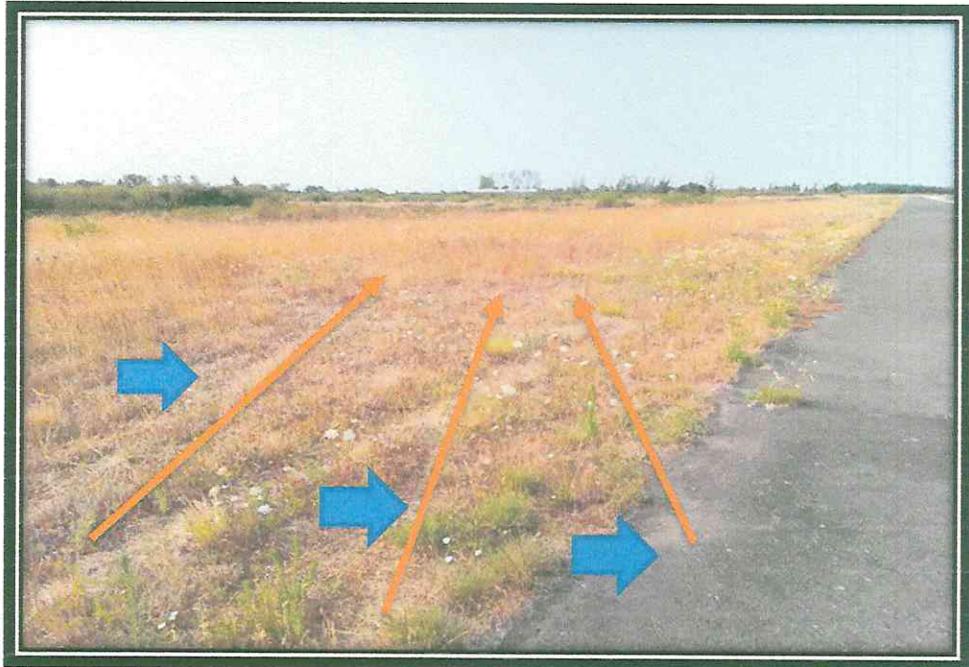
- 1.6.5.3. De acuerdo al sector señalado por el piloto, realizó la toma de contacto a 460 metros aproximadamente de la calle de rodaje Charlie.
- 1.6.5.4. Se pudo observar las huellas dejadas por la aeronave al salir por el costado izquierdo de la pista. Fotografía N°2.

Fotografía N° 2 Huellas de la aeronave fuera de pista.

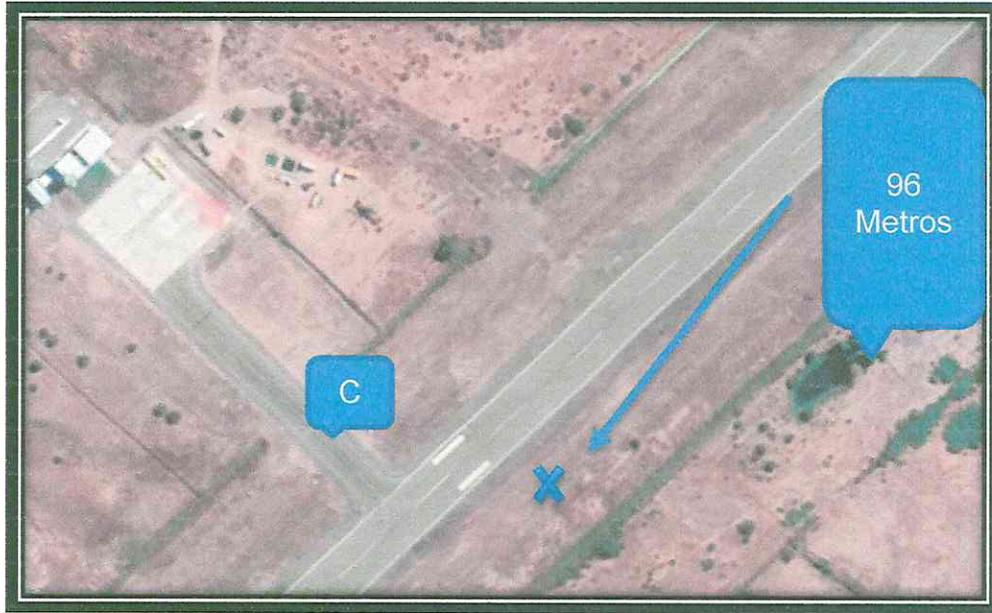
- 1.6.5.5. De la distancia anterior, el avión recorrió 96 metros fuera de la pista, hasta su detención final. Imagen N°1

Imagen N°1 Distancia del recorrido fuera de pista.

- 2.7. Durante la pérdida de control del avión, la aeronave se salió por la izquierda de la pista, alcanzando a recorrer 96 metros hasta su posición final, quedando detenido frente a la torre de control

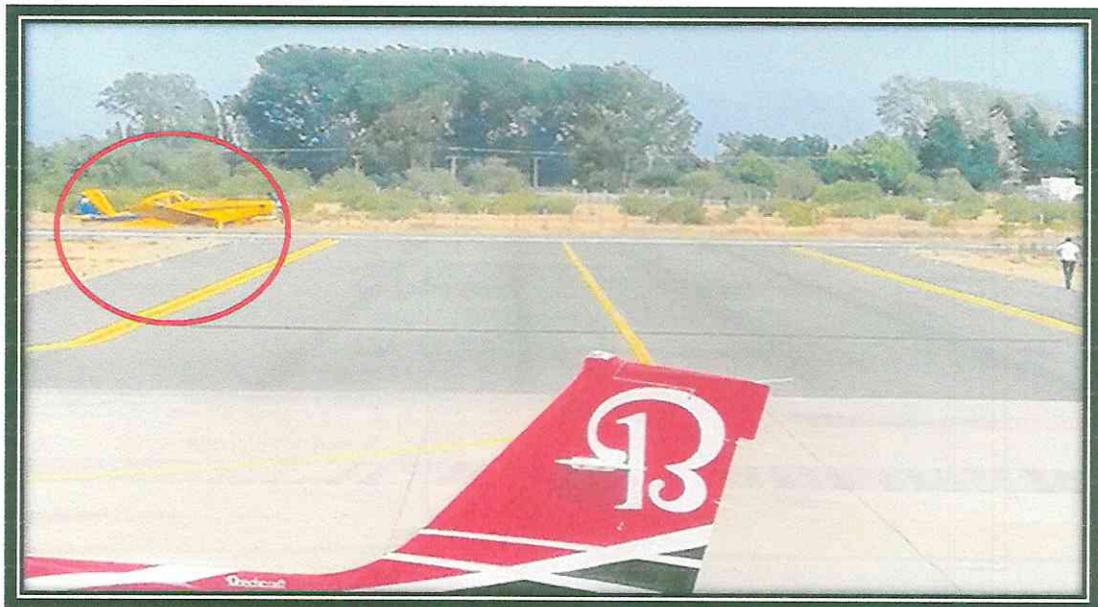
1.6.5.6. La aeronave quedó detenida casi frente a la salida de la calle de rodaje “Charlie”, hacia el Este, y a una distancia de 14 metros del borde de la pista. Fotografía N°3.

Fotografía N°3, Posición de la aeronave fuera de pista

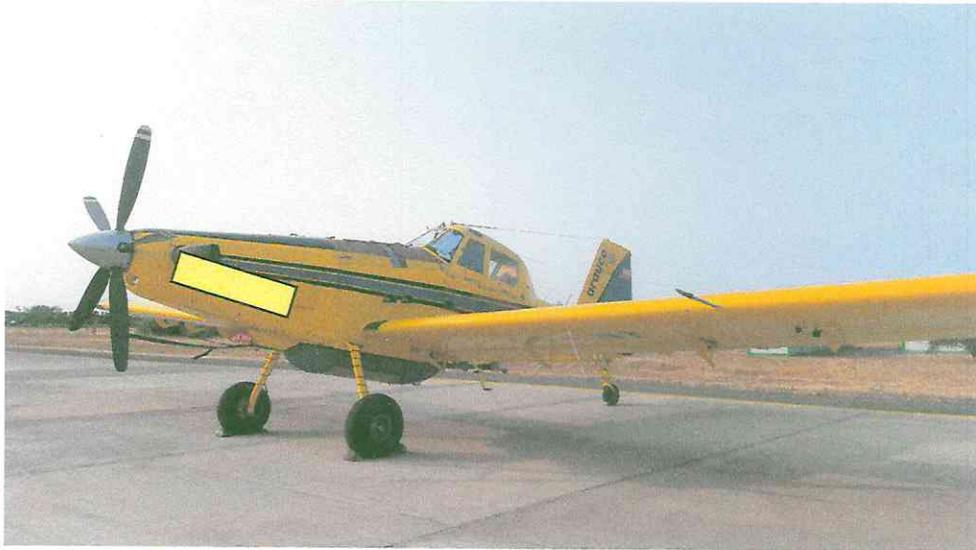
- 4.1.1. La aeronave se encontró estacionada en la plataforma de aviación general del Aeródromo General Bernardo O'Higgins (SCCH), donde el equipo investigador, en conjunto con el Centro de Mantenimiento Aeronáutico (CMA), encargado del mantenimiento y en presencia del piloto de la aeronave, efectuaron una inspección y fijación fotográfica de la aeronave.

Fotografía N°1: Vista general de la aeronave

- 4.1.2. Aeronave en general sin daños visibles.
- 4.1.3. Las superficies de control de vuelo y sus mandos se encontraron sin observaciones.
- 4.1.4. Hélice, sin observaciones.
- 4.1.5. Motor, sin observaciones.
- 4.1.6. Se verificó la cantidad de combustible en la aeronave, encontrándose, un total de 650 litros.

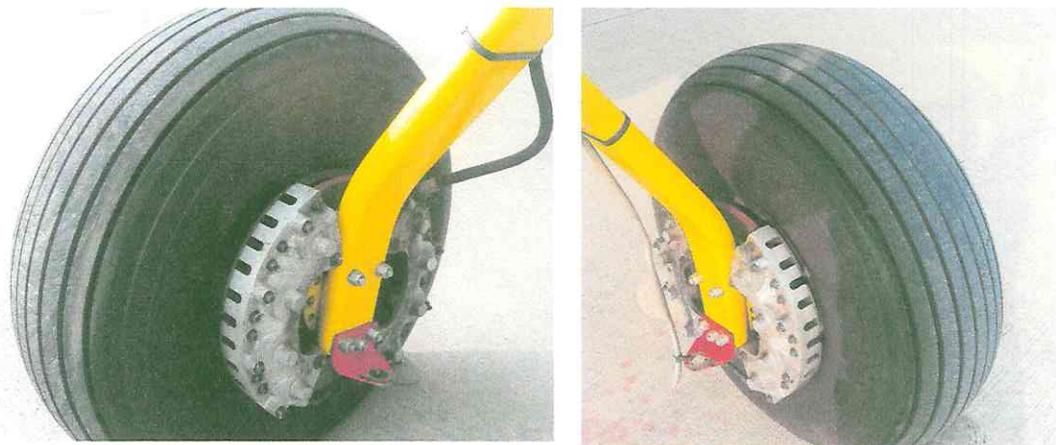
- 4.1.7. Se verificaron los neumáticos del tren principal y de nariz no encontrando desgastes anormales.
- 4.1.8. La cantidad del líquido hidráulico del sistema de frenos, estaba en su rango normal máximo de aproximadamente 800 CC.
- 4.1.9. Se verificaron cañerías, cilindros maestros, conjunto de frenos de ambas ruedas del tren principal, sin observaciones.
- 4.1.10. Los neumáticos de las tres ruedas no presentaban observaciones (Ver fotografías N°2 y 3).

Fotografías N°2 y 3: Vista de los neumáticos y frenos.

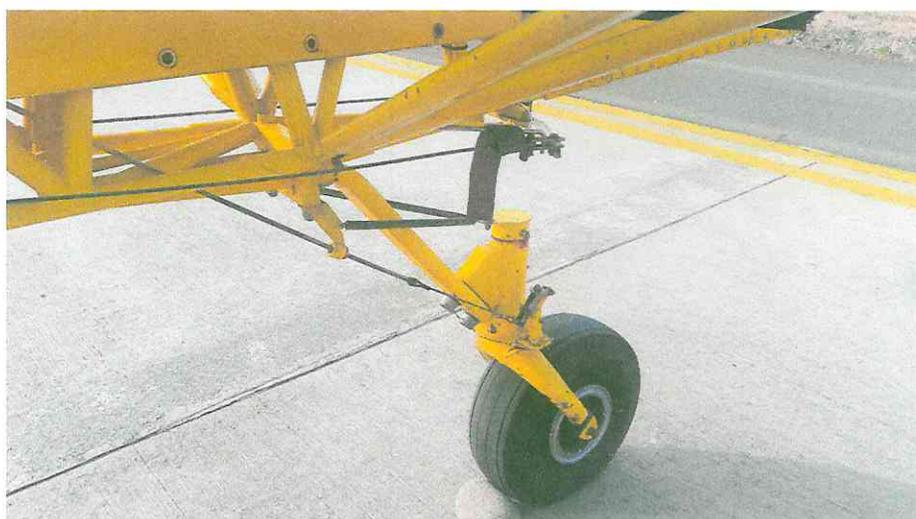
- 4.1.11. Se verificó el sistema de centrado de rueda de cola, sin observaciones (Ver fotografía N°4).

Fotografía N°:4 Vista de la rueda de cola y sus cables de centrado.

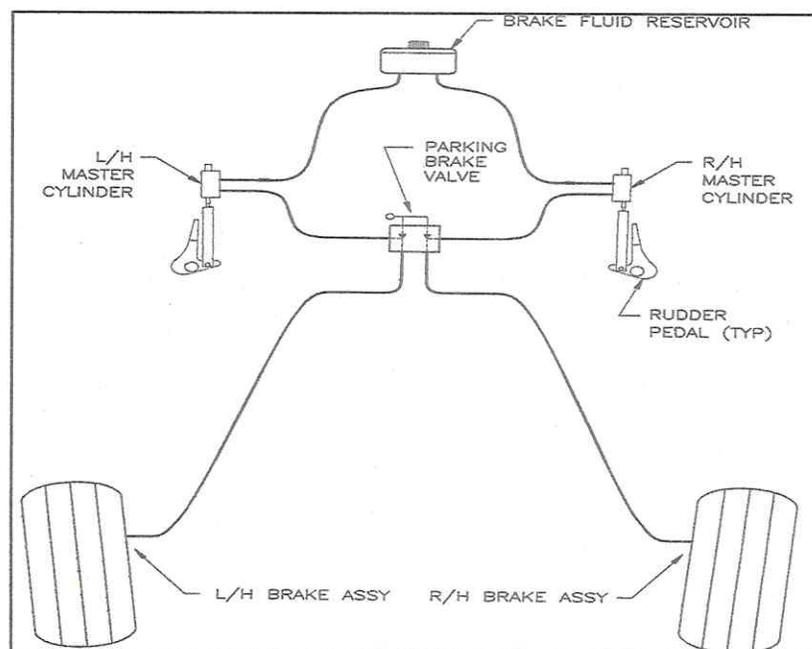
Figura N°1: Vista del sistema de freno esquemático.

- 5.1.1. Los cilindros de frenos son Cleveland. El líquido de frenos es Mil-H-5606A a base de petróleo. El reservorio del líquido, va montado arriba del panel de instrumentos inferior donde queda siempre visible el nivel del líquido. La válvula del freno de estacionamiento es una Scott. Las mangueras "Stratoflex" van desde el lado de presión del cilindro maestro a la válvula de freno de estacionamiento. De la válvula al accesorio del mamparo al lado del tren de aterrizaje pasan líneas de acero inoxidable. La conexión del conector del mamparo a los cilindros de la rueda se hace a través de una manguera Stratoflex de alta presión (Ver figura N°1).
