INFORME FINAL ACCIDENTE DE AVIACIÓN Nº1903JA

Aeronave : Cessna, Modelo 172S

Lugar : Aeródromo San Rafael
(SCAN), comuna de Los
Andes, Provincia de Los
Andes, Región de
Valparaíso.

Fecha : 17 de noviembre de 2019

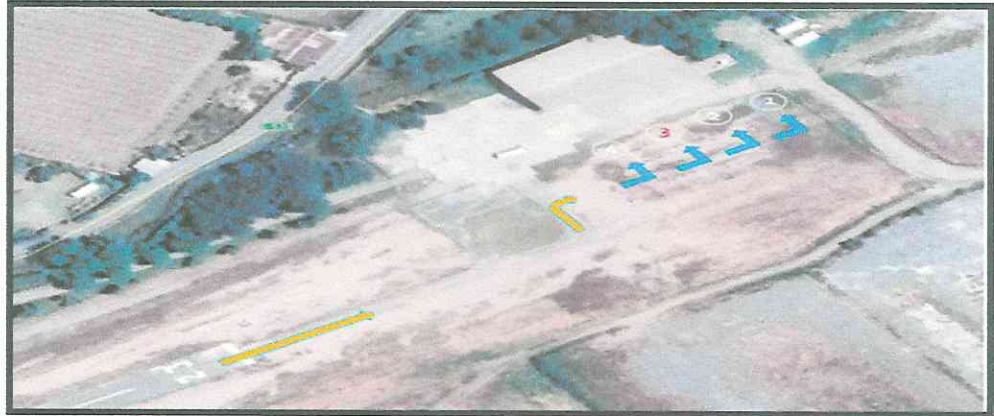
- 1.7.1. Se recorrió la plataforma del Club Aéreo, las calles de rodaje y los cuatro lugares de puesta en marcha, embarque y desembarque de pasajeros, verificando que se encuentran señalizados, con sus respectivos números designadores para cada uno, conforme a la **imagen N°1**.

Imagen N°1: Ubicación de los estacionamientos del 1 al 4.

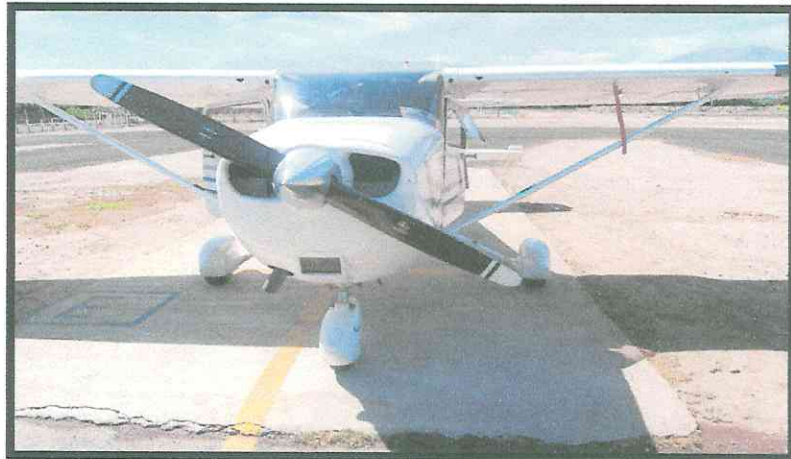
- 1.7.2. La aeronave, una vez terminado su rodaje, para el desembarque de la pasajera fallecida, quedó ubicada en el estacionamiento designado con el número N°3, conforme a la **fotografía N°1**.

Fotografía N°1: Ubicación final de la aeronave.

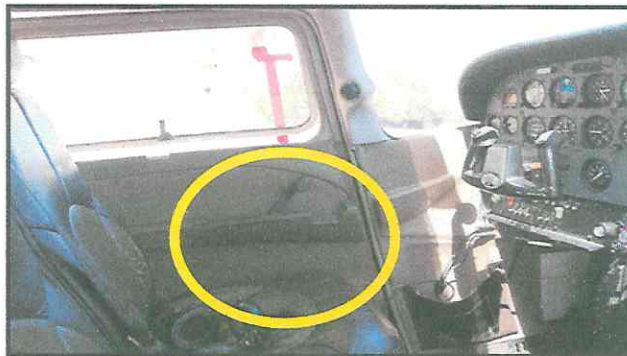
- 1.7.8. Se verificó el funcionamiento de la manilla de la puerta izquierda, desde el interior del avión, en las posiciones abierto y cerrado, sin observaciones. Al cerrar la puerta (vista desde el interior), la manilla queda ubicada a un costado de la posición del asiento del piloto al mando, conforme a fotografía 2.

Fotografía 2: “Manilla de la puerta izquierda”.

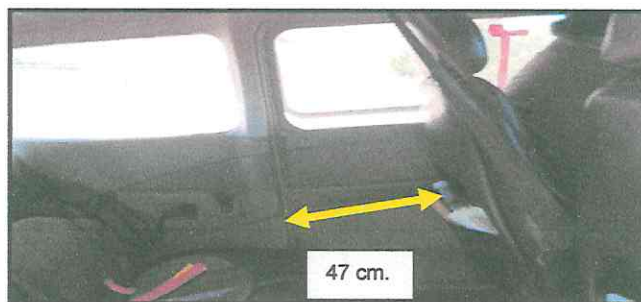
- 1.7.8.1. Se fijó el asiento del piloto al mando, en la posición más adelante (de acuerdo con lo relatado por el piloto al mando). Se midió la distancia existente entre el respaldo del asiento y el marco de la puerta, siendo de 47 centímetros, conforme a fotografía 3.

Fotografía 3: Vista desde el interior de la cabina.

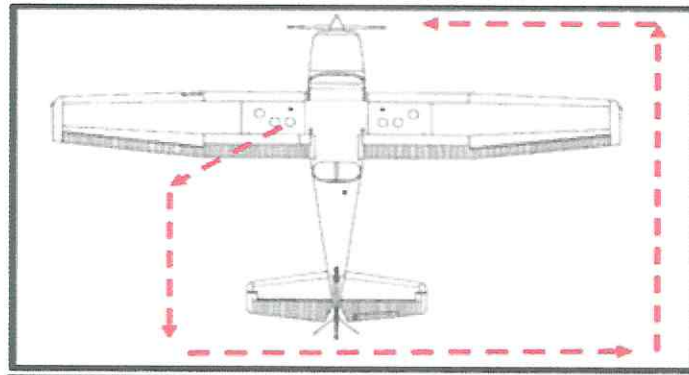
1.14.3. Según lo relatado por un testigo, nos indicó que había observado que una aeronave, involucrada en el suceso, se mantenía en el estacionamiento número tres, con el motor funcionando, momento en el cual, observó una mujer caminar por el costado derecho de la aeronave, quien posteriormente dobló hacia la izquierda y se acercó a la hélice del avión, conforme a la **imagen N°2**.

Imagen N°2: Posible desplazamiento de la pasajera, según el testigo.

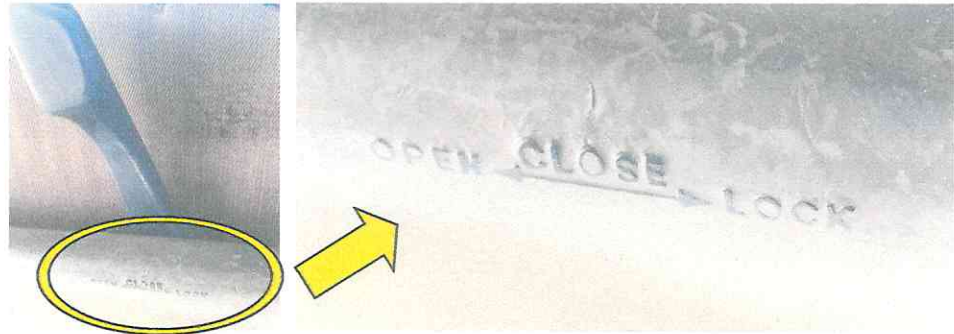
- 4.1.5. Las puertas principales de la cabina se abrían y cerraban sin observaciones, tanto desde adentro de la cabina como desde afuera de la aeronave. Las manillas de accionamiento interiores de las puertas estaban en buenas condiciones. Las marcas que indican la posición de la manilla interior (OPEN, CLOSE y LOCK) estaban legibles. Las manillas exteriores no presentaban observaciones. Los mecanismos de aseguramiento de ambas puertas funcionaban sin observaciones (ver fotografías 1 y 2).

Fotografías 1 y 2. Marcas de posición de la manilla de la puerta.

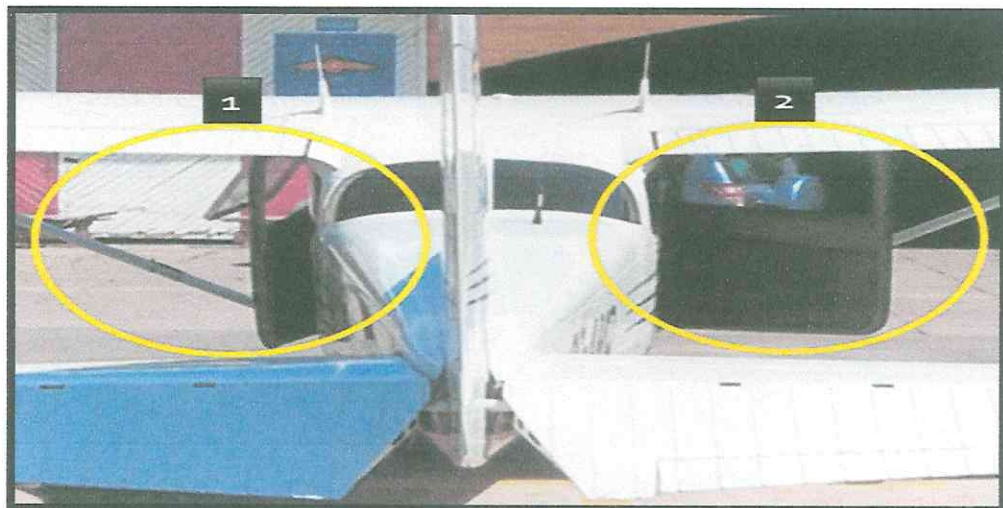
- 4.1.6. El tope de la puerta (doorstop) del lado izquierdo, el cual restringe el desplazamiento de la puerta, no aseguraba en la posición totalmente abierta. El tope de la puerta del lado derecho aseguraba sin observaciones, limitando su recorrido y asegurando la puerta en posición totalmente abierta (ver fotografía 3).

Fotografía 3. Vista posterior del avión, se observa posición de las puertas de la cabina (1 izquierda y 2 derecha).

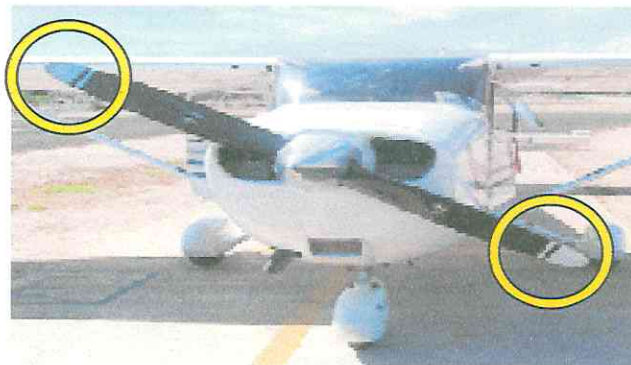
- 2.5. El estado de las franjas de color blanco existentes en las puntas de las palas de la hélice, permitían observar su radio de giro sólo desde la parte frontal de la aeronave. La parte trasera de las hélices, son de color negro, hecho que al estar en funcionamiento el motor, podría dificultar su observación.

- 4.1.24. Ambas palas de la hélice estaban pintadas de color negro y en sus extremos con dos franjas de color blanco, que permitían observar su radio de giro solo desde la parte frontal de la aeronave. No se observaron daños estructurales a consecuencia del suceso (ver fotografía N° 4).

Fotografía N° 4. Marcas en las puntas de las palas de la hélice.
